KESKKONNAMINISTEERIUM

LIFE IP CleanEST projekti
tegevus C.8
Kaevandatud aladel tekkinud
tehisveekogude inventuuri
aruanne

Tallinn 2021

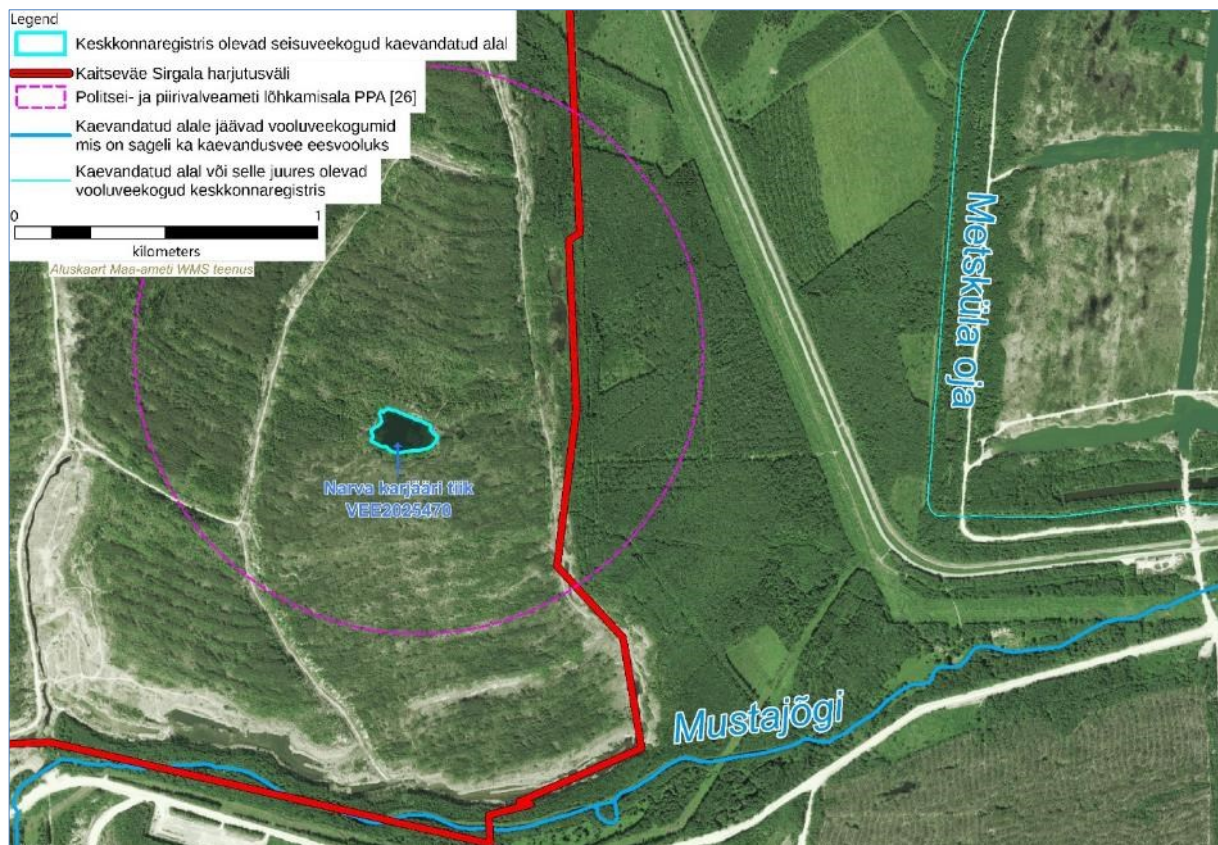
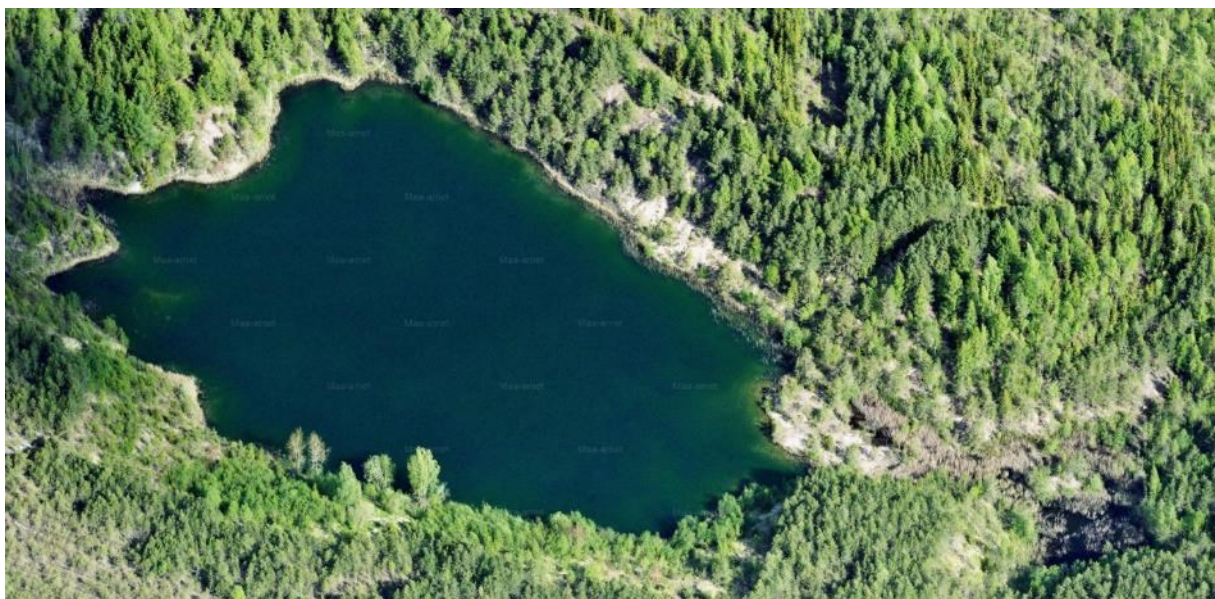
Joonis 3. Narva karjääri tiik (Kivitiik), VEE2025470.

Foto 1. Maa-ameti kaldaerofoto 02.06.2020, vaade kagust.

Narva karjääri tiik on teistest eraldiolev, morfoloogialt looduslikku veekogu meenutav (joonis 3 ja foto 1). Vesi on väga hea läbipaistvusega kuni veekogu põhjani (6.4 m) ja kõrged pH väärtused (pH 8.8), kuid vee pH võib osadele kalaliikidele (ilmselt ka vähile) olla ebasoodsalt kõrge [3].

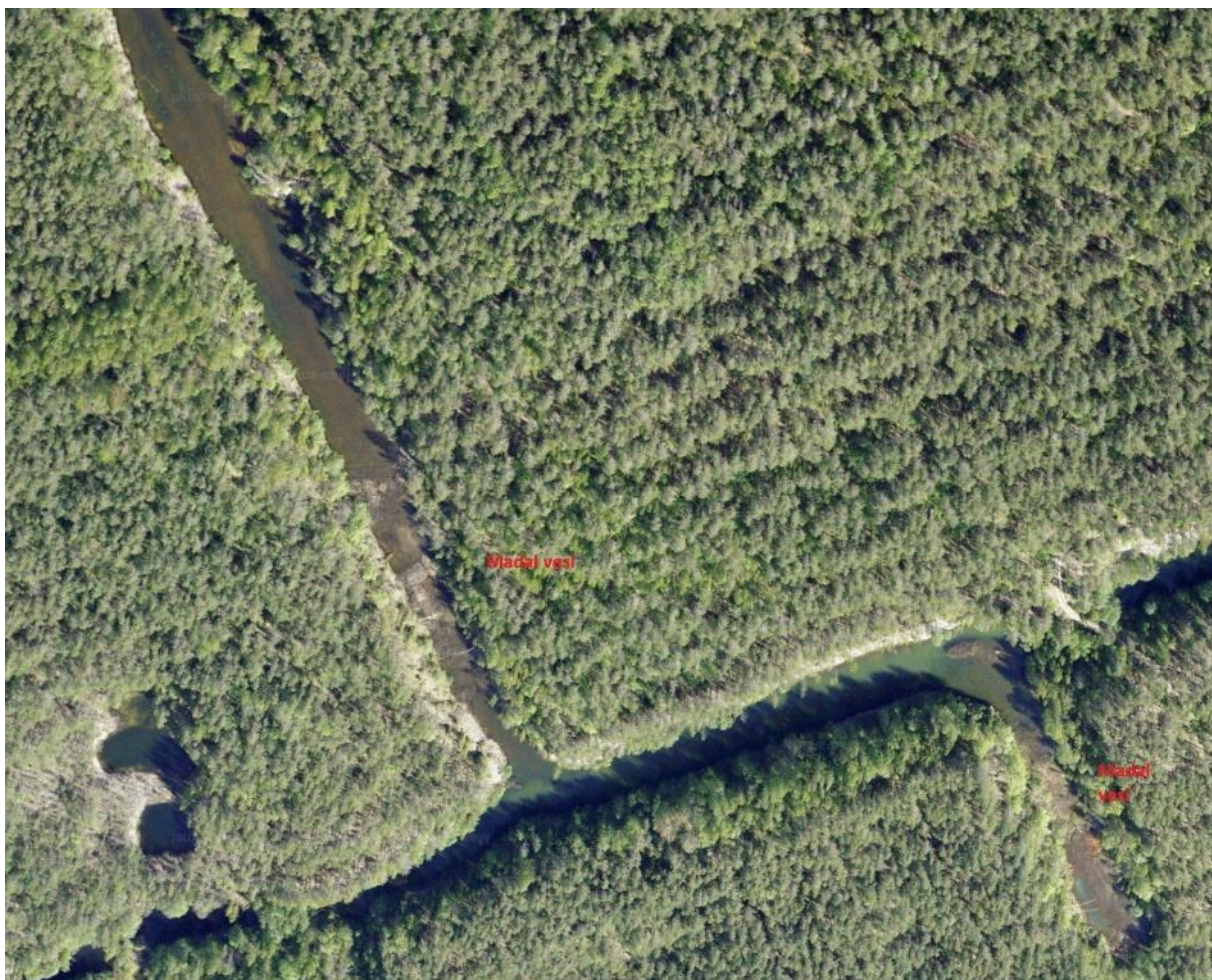
Foto 2. Maa-ameti kaldaerofoto 02.06.2020 lõunast näitab Mustanina tiike (VEE2027990) madalatena.

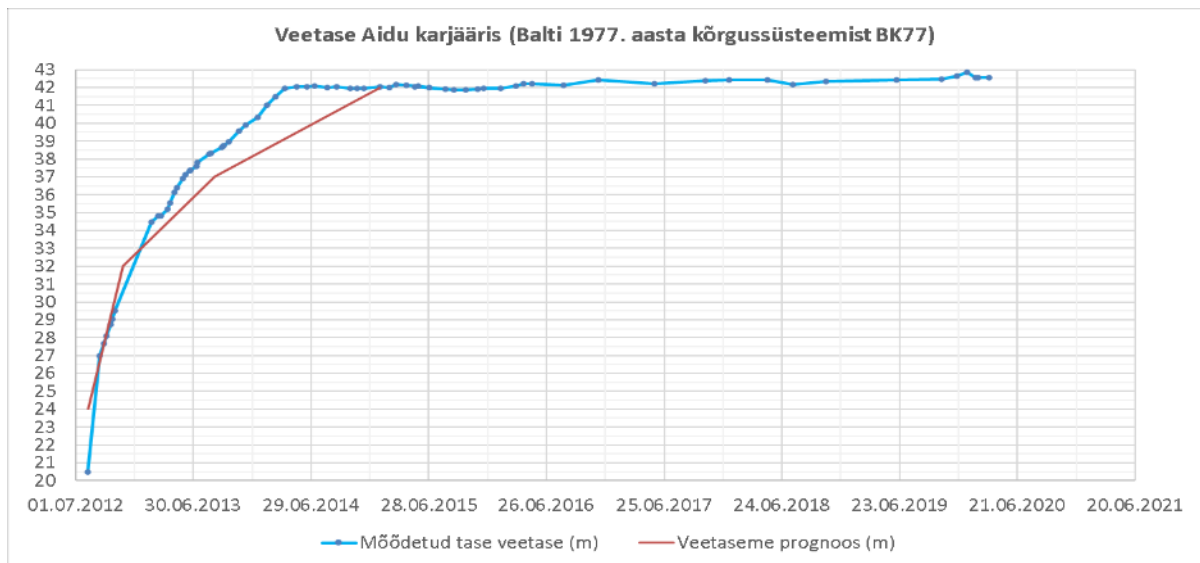
Veetase Aidu karjääris moodustunud veekogus nr 9 (joonisel 11) oli 2020. a keskel ca 0.5 m kõrgemal kui Aidu hüdrogeoloogilises prognoosis, korrastusprojektis ja keskkonnamõju hindamises soovitatud veetasemest, milleks oli 42 m abs. [8, 11, 12].

Joonis 10. Veetase Aidu karjääris moodustunud veekogus (joonisel 11 veekogu nr 9), Enefit Kaevandused AS mõõtmised.

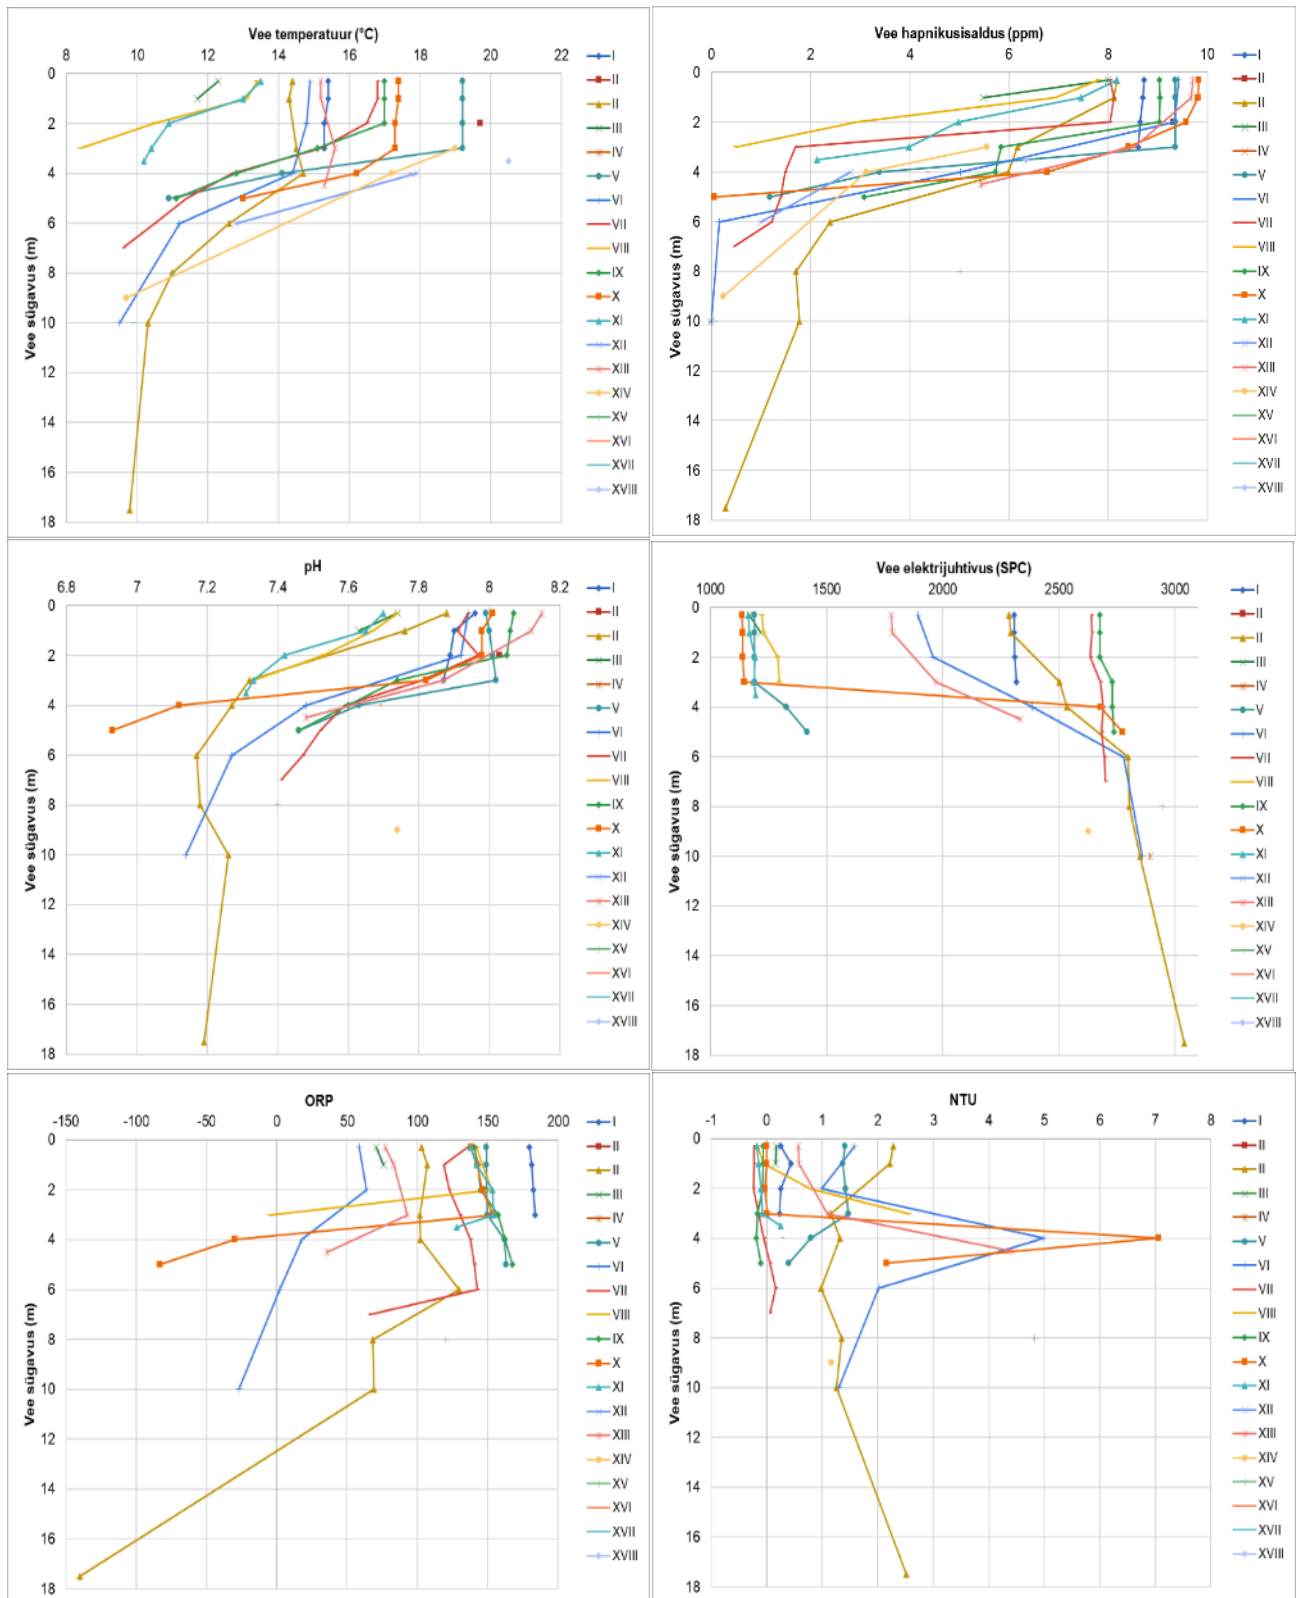
Joonis 16. Veetemperatuuri, hapnikusisalduse, pH, elektrijuhtivuse, redokspotentsiaali (ORP, mV), häguse ja vee sügavuse seos Aidu karjääri erinevates (joonis 15) osades [3].

Vee häguse suurenemine mõõtepunktide VI ja X sügavamates kihtides võib tuleneda veekogu kihistumisest ja muutustest keemilises koosseisus.

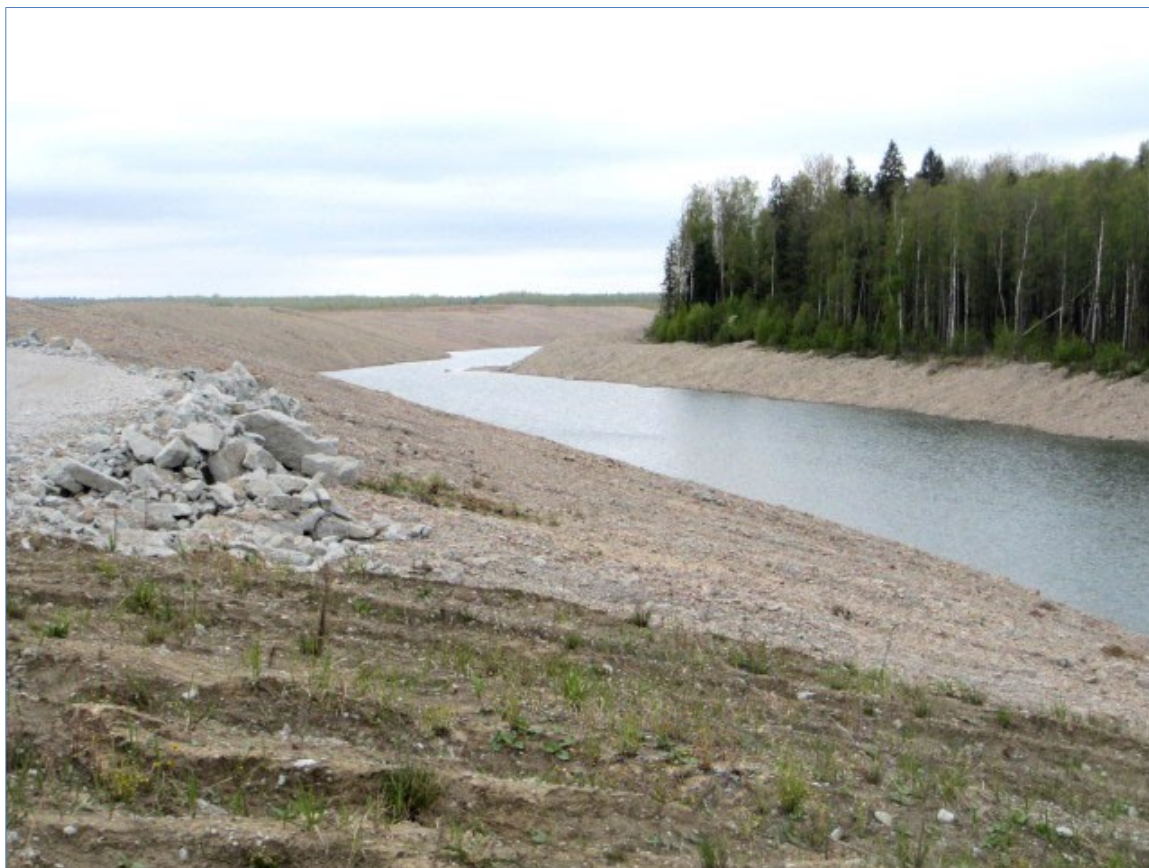
Foto 3. Rästikmetsa järve idaosas on veekogude kaldad muudetud laugeiks. See soodustab kollaste kiiremat taimestumist, selle toetamiseks võiks sinna istutada ka põõsaid või puid (foto J.Paal)[2].

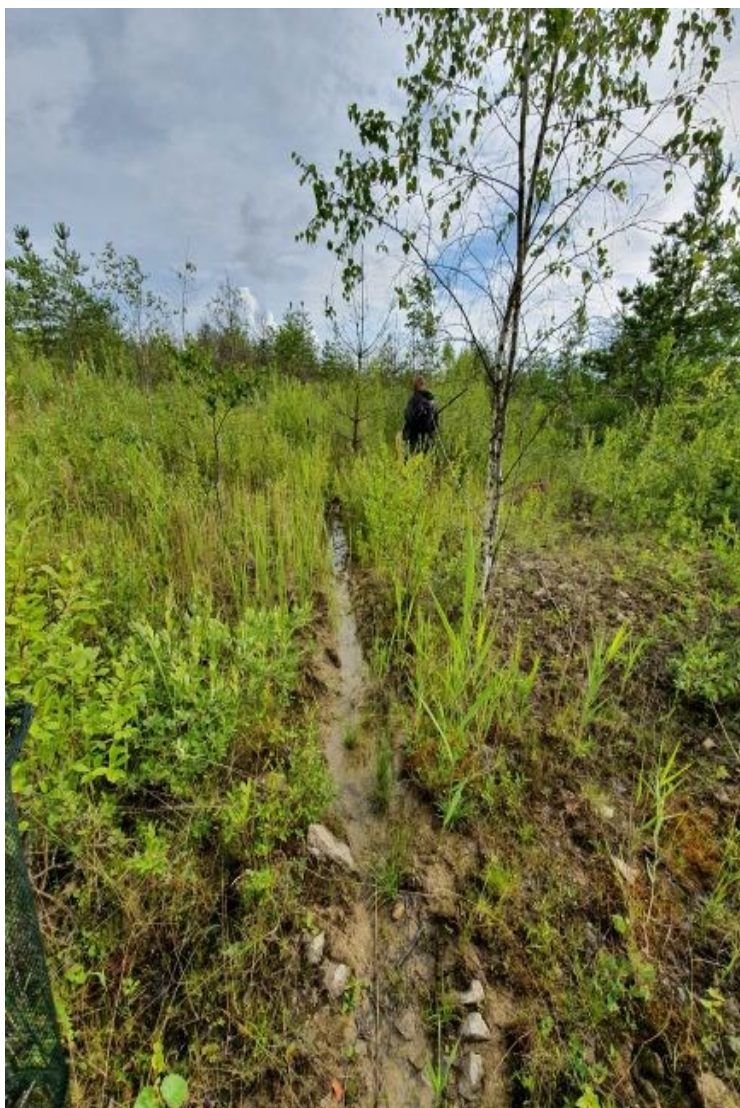
Foto 4. Rästikmetsa järve ja veekogu nr 26 vahelisel künnisel on kobraste liikumisrajad, mis kõrgema veetaseme korral võivad ühendada tiigid karjääri-veekoguga [3].

Eelnevalt tuleb teha veetasemete täppis-GPS-iga mõõtmine, et ühendamise tulemusena neis väikeveekogudes veetase oluliselt ei alaneks ja tagatud oleks elustiku liikumine veekogude vahel).

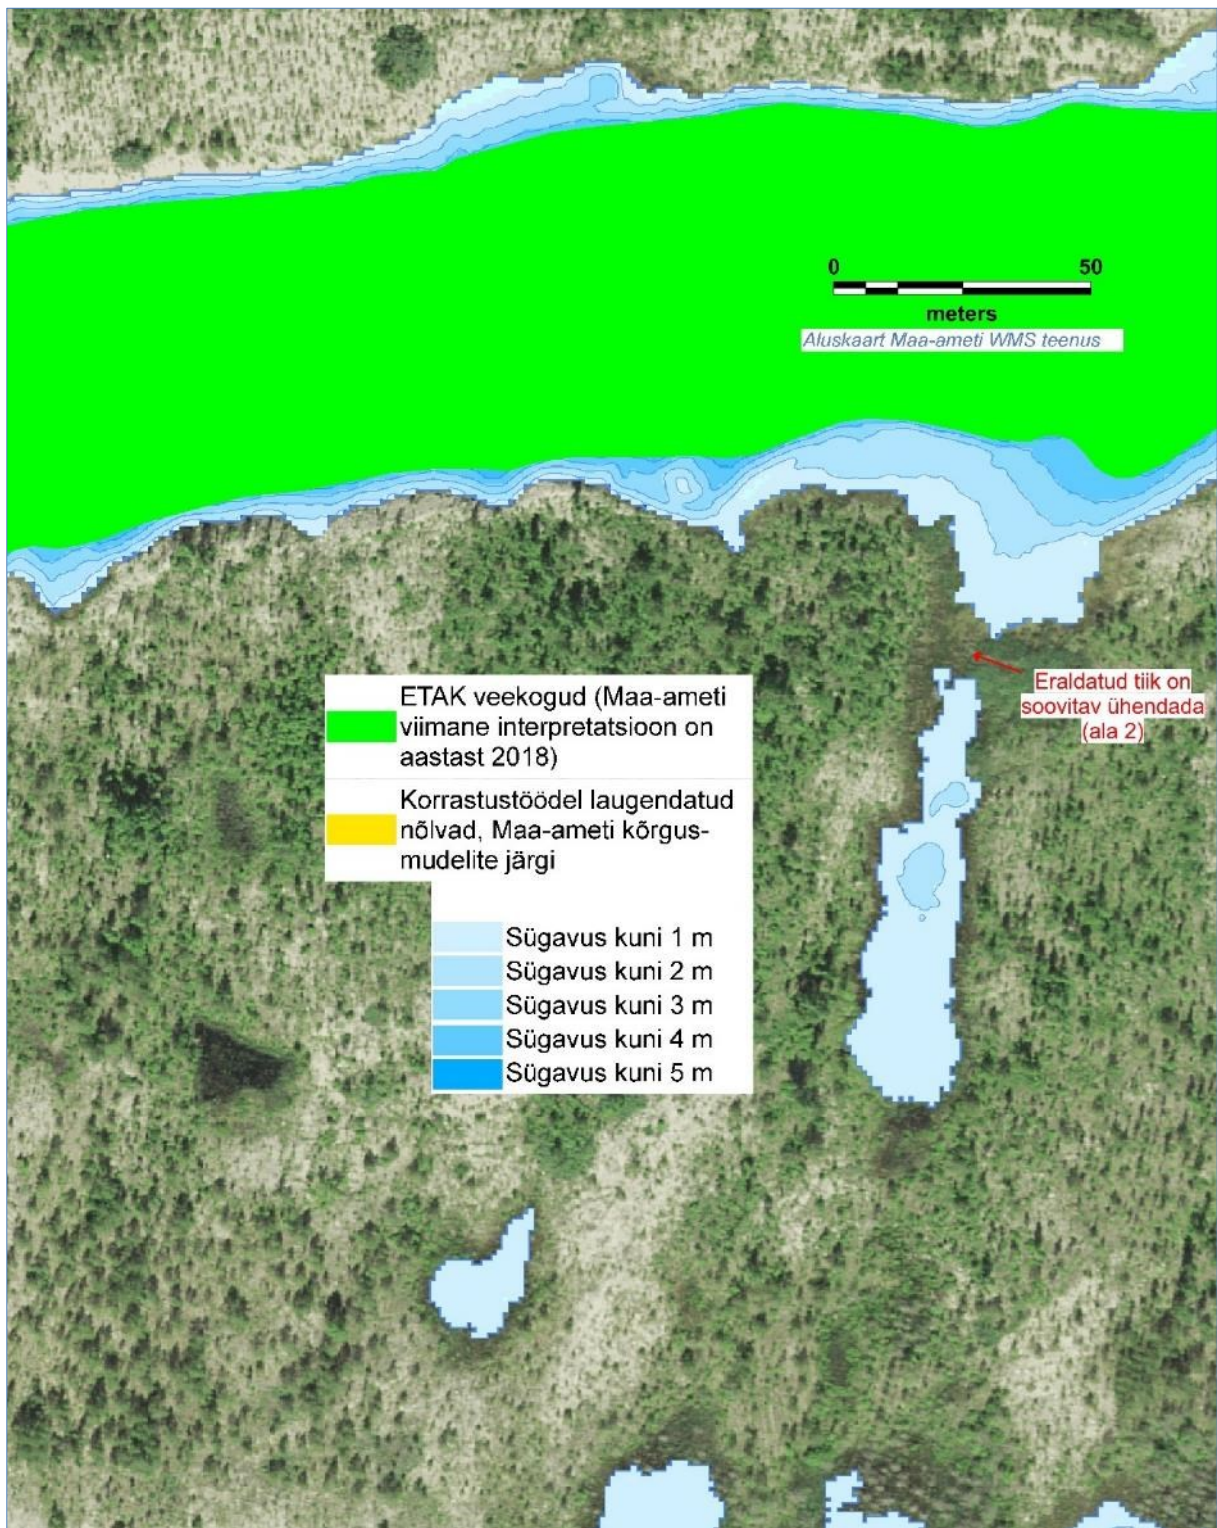
Joonis 29. Narva karjääri tranšee 13 pilootala väikeveekogu nr 26 ühendamiskoht Rästikmetsa järvega. See on üks potentsiaalsetest kohtadest, kus oleks võimalik suurendada Rästikmetsa järve kalastikule (eeskätt haug, ahven, särp) koelmuks ja toitumisalaks sobiva elupaiga pindala [3].

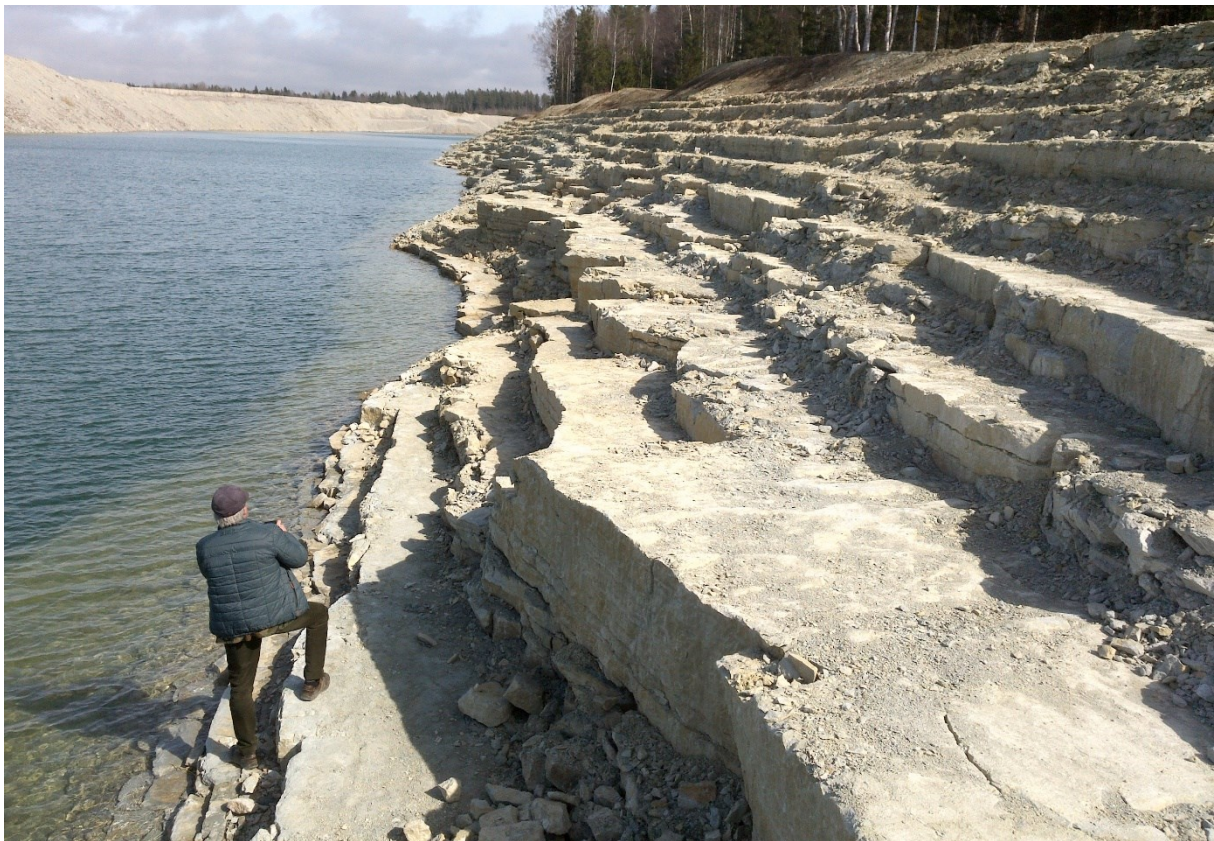
Foto 5. Aidu lõunapoolse lõputranšee veepiirist kõrgemale olev kaldanõlv on inimeste ohutuse tagamiseks astmeliselt laugendatud (14.04.2021).
