*Kalapääsude efektiivsuse hindamine projekti LIFE IP CleanEST raames
(tegevus D.1.2)*

Vahearuanne

Tartu 2022

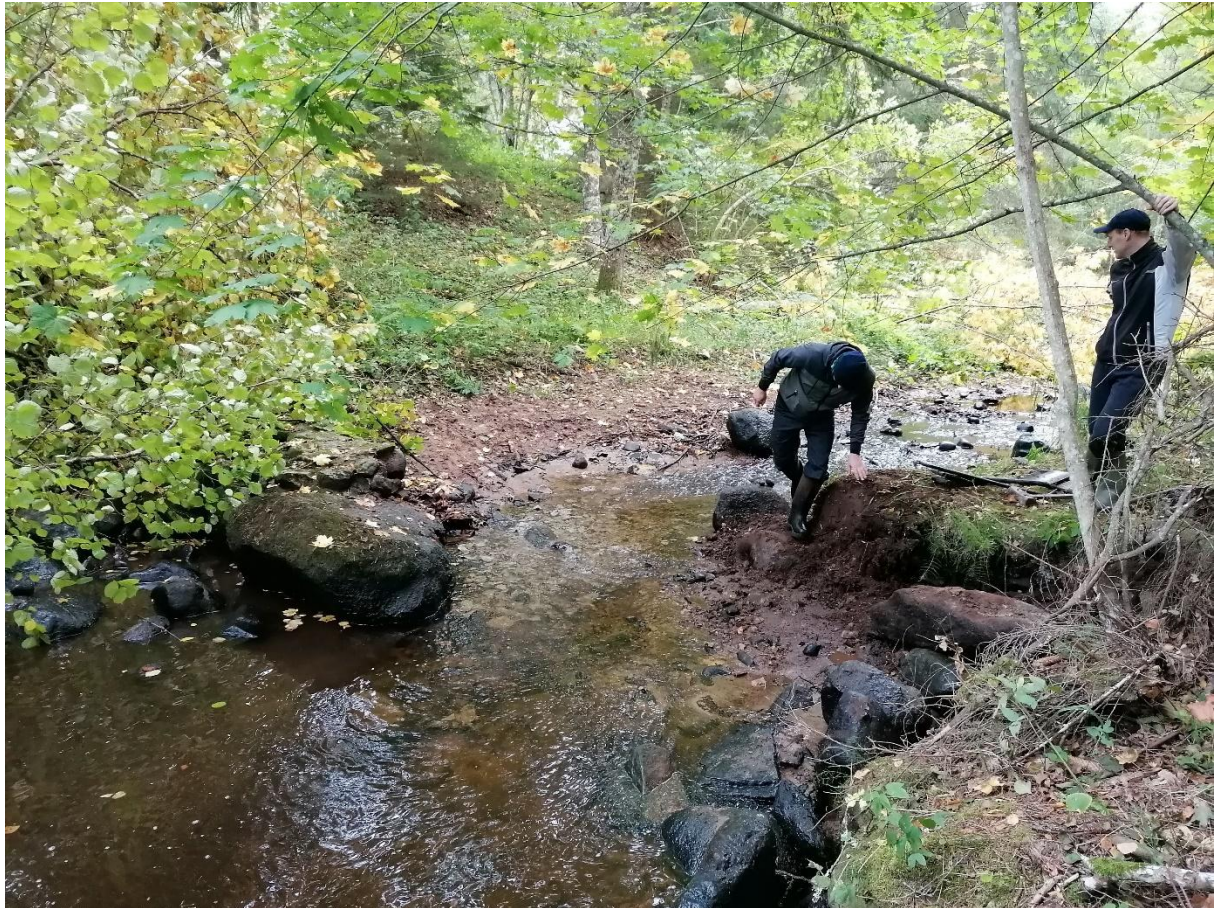
Püügid viitavad, et 30.09.2020 lammutatud Silla pais on jõesilmule nüüdsest läbitav ning jõesilm on võimeline oma kuderändel tõusma järgmise inimtekkelise paisuni (Oandu). Kui jõesilmu registreeriti siin esmakordselt, siis forelli ja trullingu elutsemine Oandu paisu all oli teada juba varasematest püükidest (mai 2017, Eesti Loodushoiu Keskuse ja Eesti Maaülikooli andmestik).

Foto 30.09.2021. Endine paissilla asukoht Altja jõel.

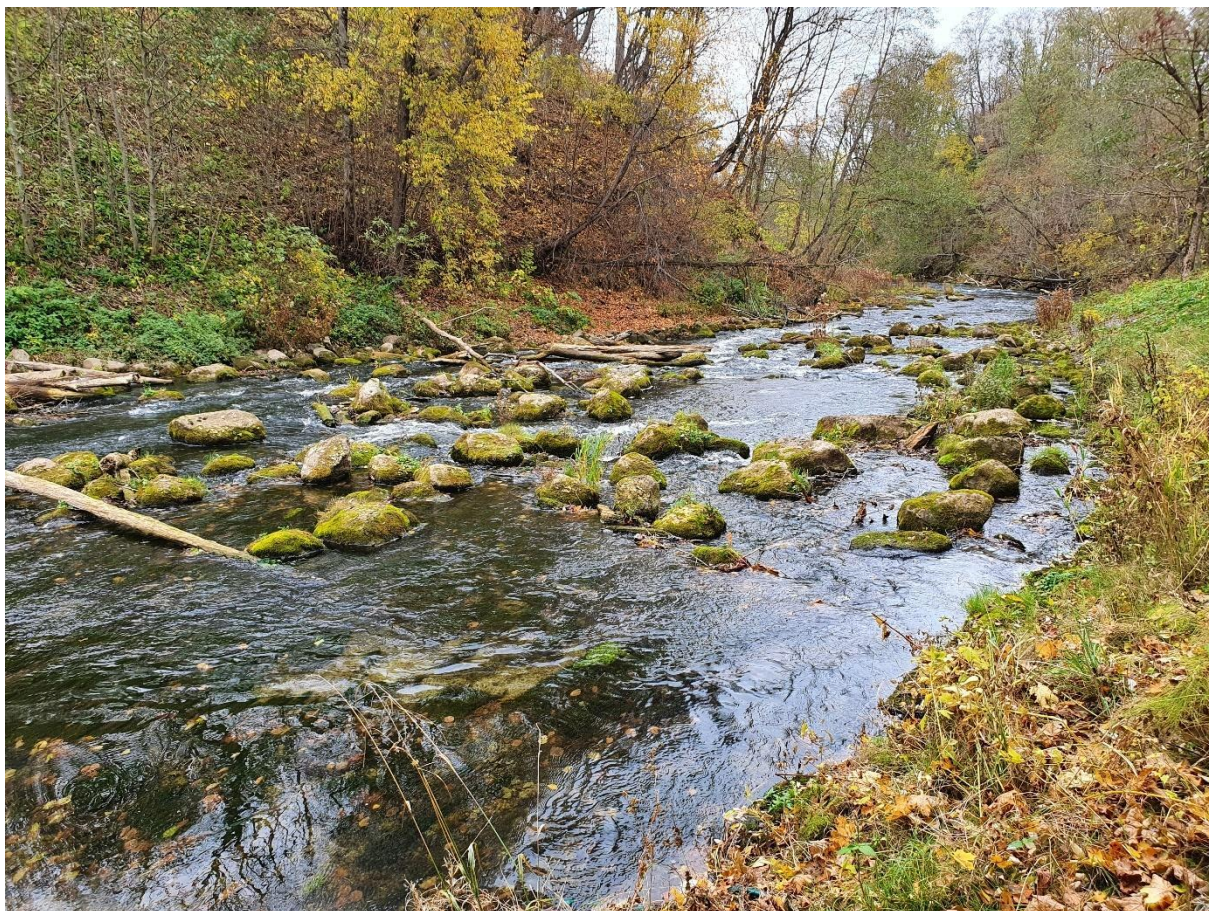
Kuigi Kunda II pais on likvideeritud ja kalapääs rajatud, realiseerub teostatud tööde positiivse mõju suuresti alles ajal, mil suudmepoolsem ehk Kunda I pais (PAIS010050) muutub kaladele ülesvoolu läbitavaks. Selle saavutamisele aitaks kaasa piirkonnas elavate ja seda külastavate inimeste teadlikkuse tõstmine. Selleks oleks otstarbekas paigaldada Kunda hüdroelektrijaama infotahvli kõrvale samaväärne teabeallikas Kunda jõe olulisemate loodusväärtuste ja ohutegurite kohta (foto all, samuti Lisa 2).

Foto: 13.10.2021. Kunda II paisu asemel rajatud tehiskärestik madala veeseisuga (vaade allavoolu).

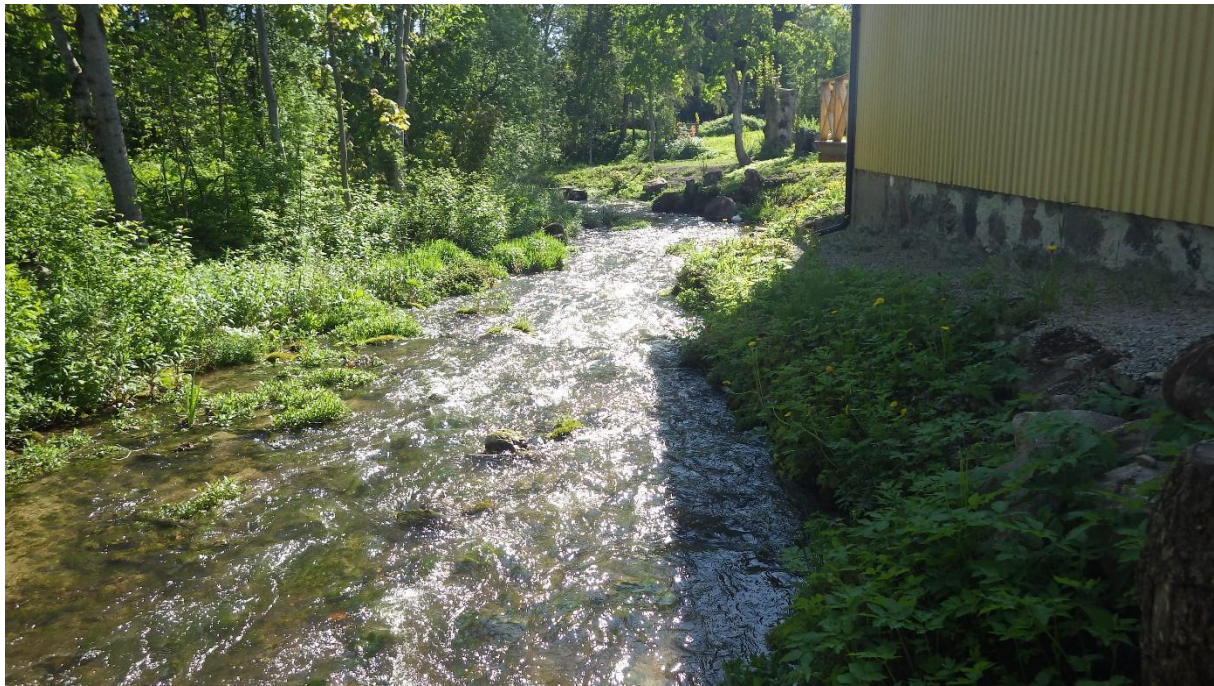
Voore pais (PAIS015570) on EELIS-e andmebaasis hävinud/lammutatud staatusega. Senine kogemus ütleb, et ka sellised objektid vajavad aeg-ajalt kontrollimist, kuna staatus võib olla aja jooksul muutunud või on ebatõenäoline (vt nt Pada jõe Pada paisu ja Vetiku oja Vetiku I paisu näiteid). Kontrollil tõdeti, et Voore paisu endises asukohas rändetõke puudub, paisutust ei teki. Kärestik on suures osas kergesti läbitav, ülemises lõigus tõus järsem (paar astet) mis võivad olla raskesti ületatavad. Võiks hinnata, kas järsem osa vajaks kivide ümberpaigutamist.

Foto 30.05.2019. Voore (Alumine) paisuvare kärestik, vaade allavoolu.

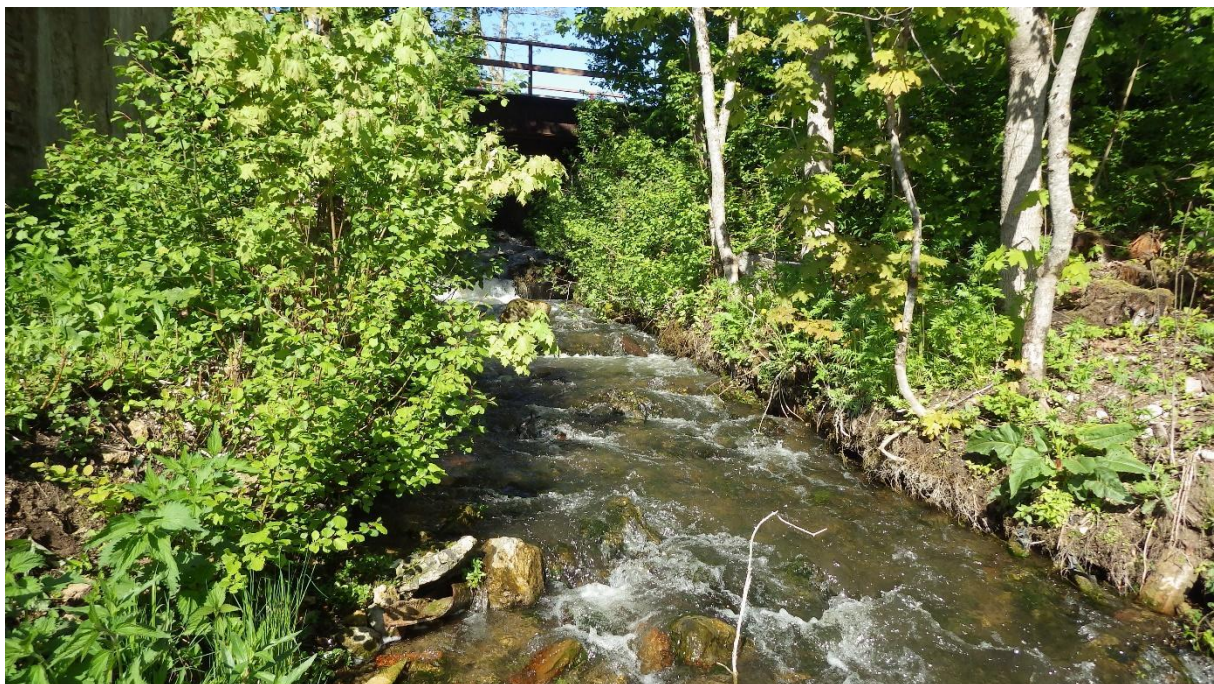
Foto 30.05.2019. Voore (Alumine) paisuvare kärestik, vaade ülesvoolu.

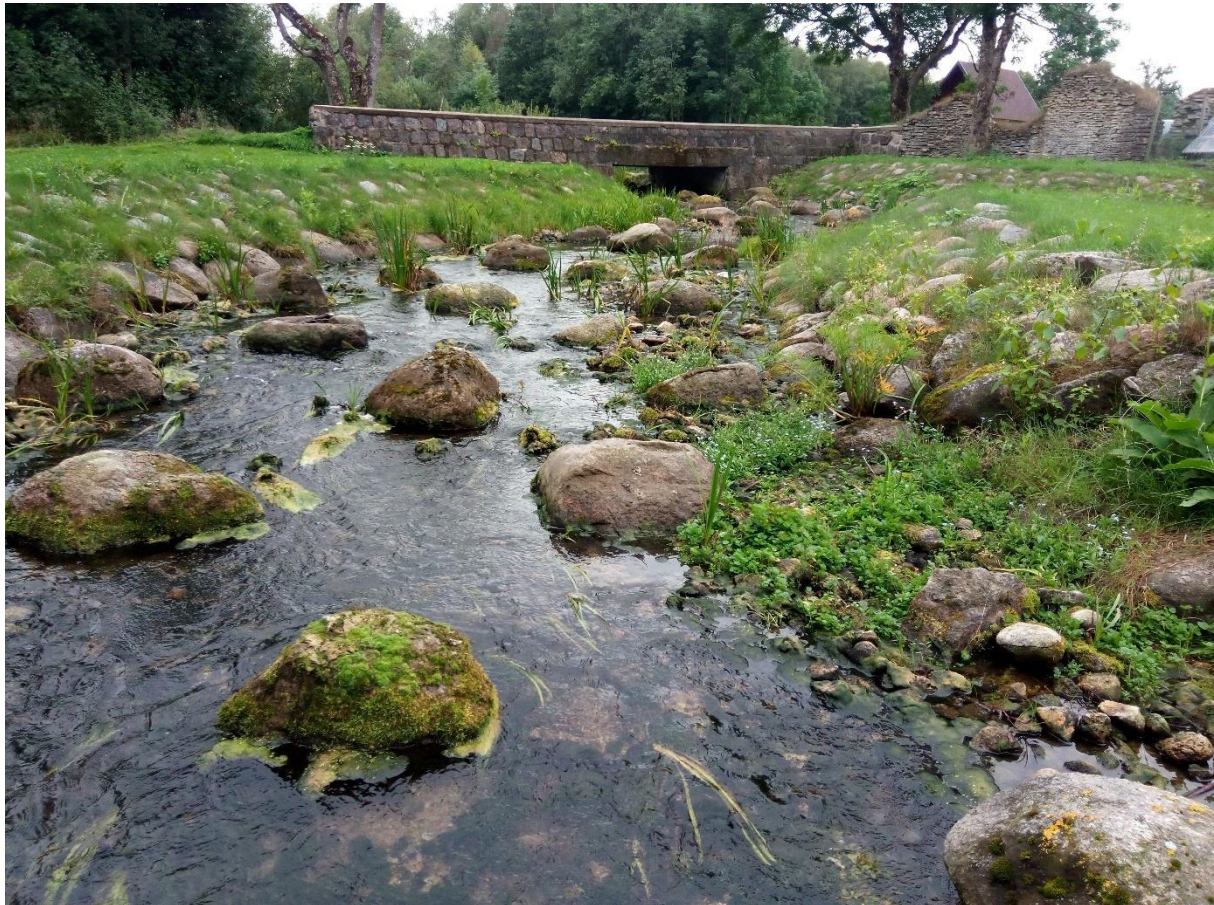
Sarnaselt allavoolu jäävale Neeruti kärestikule oli ka siin eutrofeerumise tunnuseid. Niitvetikaid oli rohkelt, kalapääsu all oli paiguti paks mudasete.

Foto: 17.08.2021. Loodusliku ilmega Neeruti kalapääs.

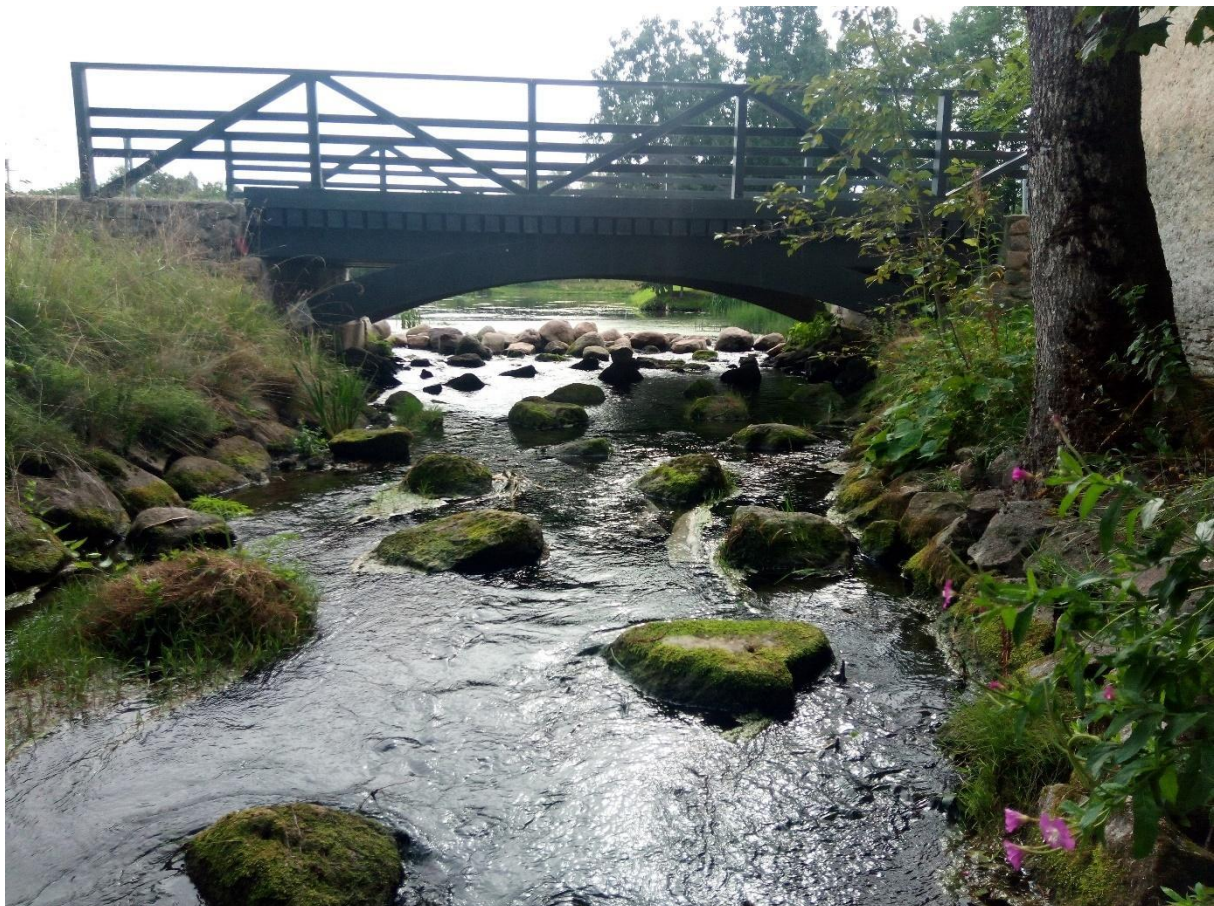
Neeruti kärestik pole seotud ühegi registripõhise paisuga, kuid seda objekti käsitletakse sageli aruannetes, mis on seotud Neeruti paisuga (PAIS017700, asub ca 600 meetrit ülesvoolu). 2021. aasta augusti keskpaiku objekti kontrollides tuvastati, et sissevoolule on paigaldatud erinevas mõõdus peamiselt suuri kive, mis katavad ära kogu sissevoolu laiuse (foto; Lisa 2). Nähtavasti on eesmärgiks olnud tõsta paisjärve veetaset. Seepärast on kive paigutatud tihedalt jätmata ühtegi konkreetset ava kalade rände tagamiseks. Selliste tööde puhul, eeldusel, et need on üldse legaalsed, tuleks vooluveekogu ristlõike sügavaimasse kohta jätta vähemalt üks suurem ava, kuhu koonduks vesi voolama perioodil kui vooluhulgad on väikesed. Ava peaks olema piisavalt suur, et see ära ei ummistuks. Hinnati, et kive oleks vajalik hulgaliselt eemaldada või ümber paigutada. 2021. aasta 4. novembri seisuga oli seda vähesel määral juba tehtud, kuid konkreetne . Siiski, sellist kividega veevoolu ummistamist tuleks vältida. Ideaalis peaks kärestik ka sissevoolul olema sarnase ilmega (suurte kivide kontsentratsiooniga) nagu allavoolu jäävas jõeosas (vt foto allpool). Kui tahetakse saavutada olukord, kus veetaset paisjärves tõstetakse, kuid suurte kivide kontsentratsioon ei muutuks sissevoolul liiga suureks, tuleks jõepõhja sissevoolul pikiprofiilis peenema fraktsiooni abil mõne meetri ulatuses tõsta.

Foto 17.08.2021. Neeruti kärestiku ülaosa, vaatega vastuoolu. Teiselpool silda on näha suhteliselt hiljuti kärestikule paigutatud kivide kuhil.

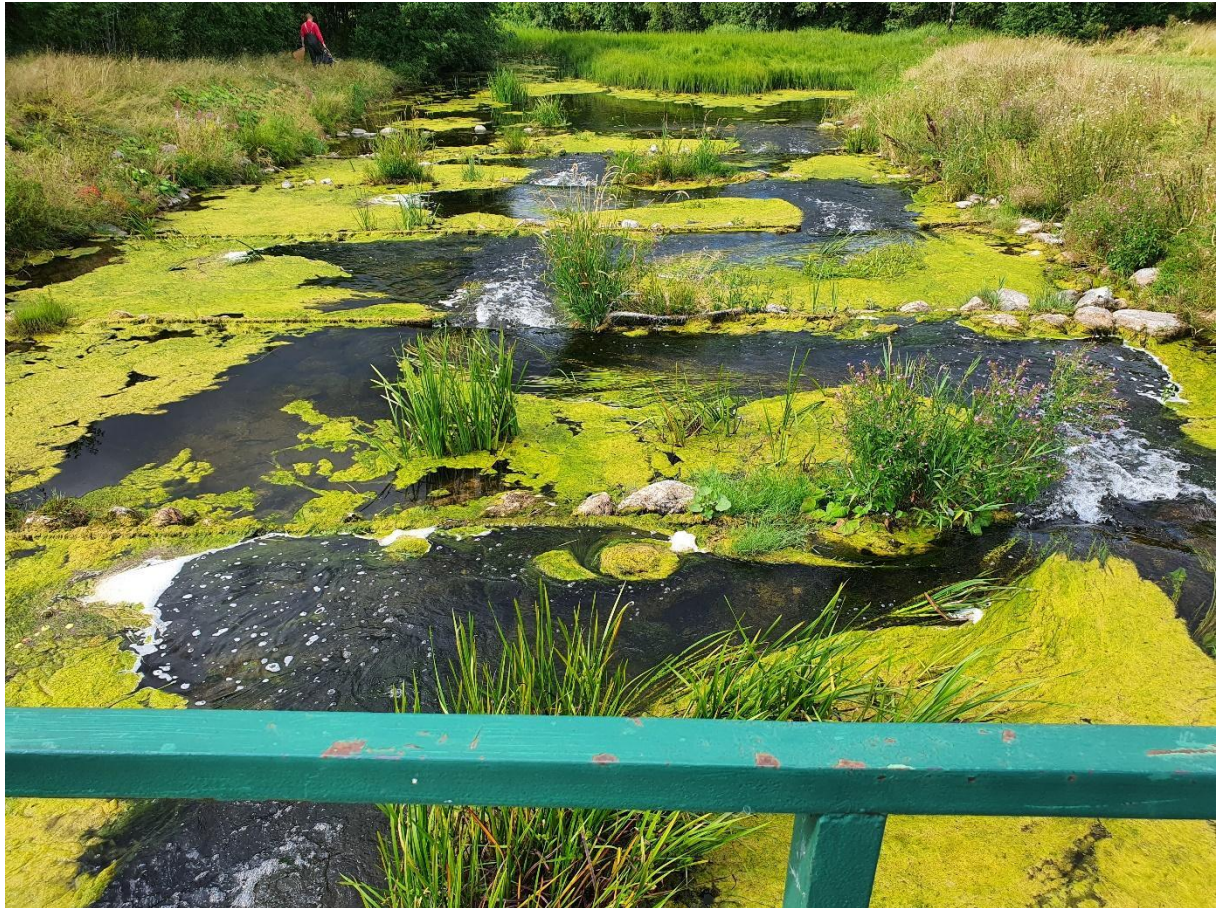
Kalapääs on läbitav, kuid rändetingimused pääsust ülesvoolu on ebasoodsad. Suurde Kadrina paisjärve (VEE2012210) jõudnud ja sealt ülesvoolu jõelisi elupaiku otsivate kalade jaoks on raskendatud vee voolusuuna tajumine ja sellest tulenevalt ka rände jätkamine.

Foto 04.08.2021. Kadrina kalapääs Loobu jõel vaatega allavoolu. Toimub massiline vetikate vohamine. Kalapääs on küll vananenud, kuid võimaldab siiski kaladel mõlemasuunaliselt rännata. Kahjuks ei registreeritud praktiliselt üldse neid kalu, kelle jaoks antud kalapääs on rajatud. Paisjärve mõju looduslikule kalastikule on väga suur.

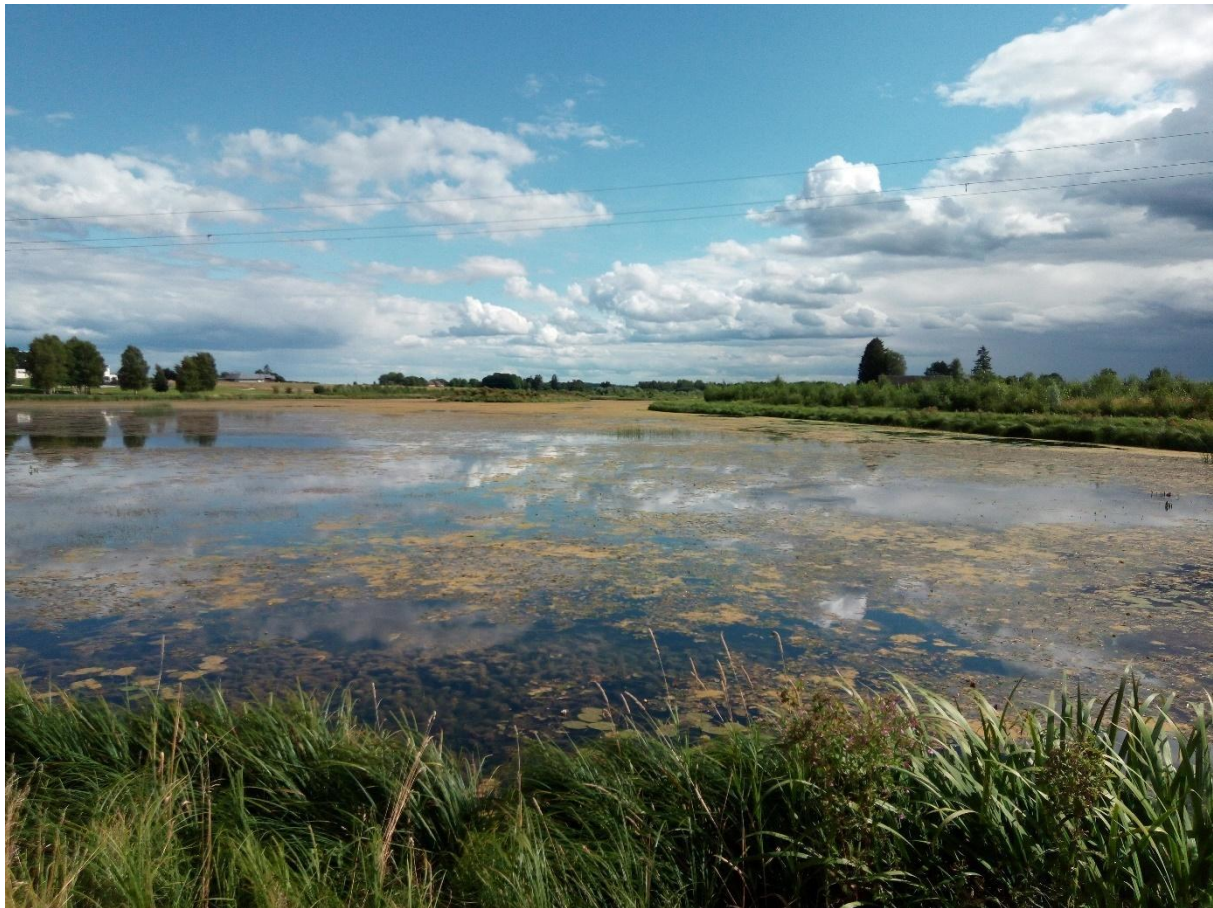
Foto 04.08.2021. Kadrina paisjärv on väga suure pindalaga kuuludes Eestis 5% kõige suurema paisjärve hulka. Sestap on ka paisjärve mõju jõe looduslikule kalastikule tugevalt negatiivne. Kadrina paisjärv kasvab perioodiliselt vetikaid ja taimestikku täis, mispärast järve rekreatiivne väärtus on oluliselt pärsitud. Paisjärvedega kaasnevad perioodiliselt märkimisväärsed hoolduskulud (nt paisukeha ja kalapääsu hooldus, setete probleemiga tegelemine jne).

Kadrina paisjärvel on rekreatiivne väärtus (EELIS'e andmebaas, 2021), ehk virgestav, kosutav ja puhkust võimaldav funktsioon inimesele. Looduslikul jõel on samasugune funktsioon. Praegune lahenduse puhul (jõe paisutamine) ühe väärtuse olemasolu välistab teise. Optimaalseima probleemi lahenduse korral jääksid mõlemad väärtused alles. Selliseks lahenduseks saaks olla jõe taastamine ning jõesängi kõrvale seisuveelise või väikese läbivooluga ujumiskohaks sobiliku ala rajamine.

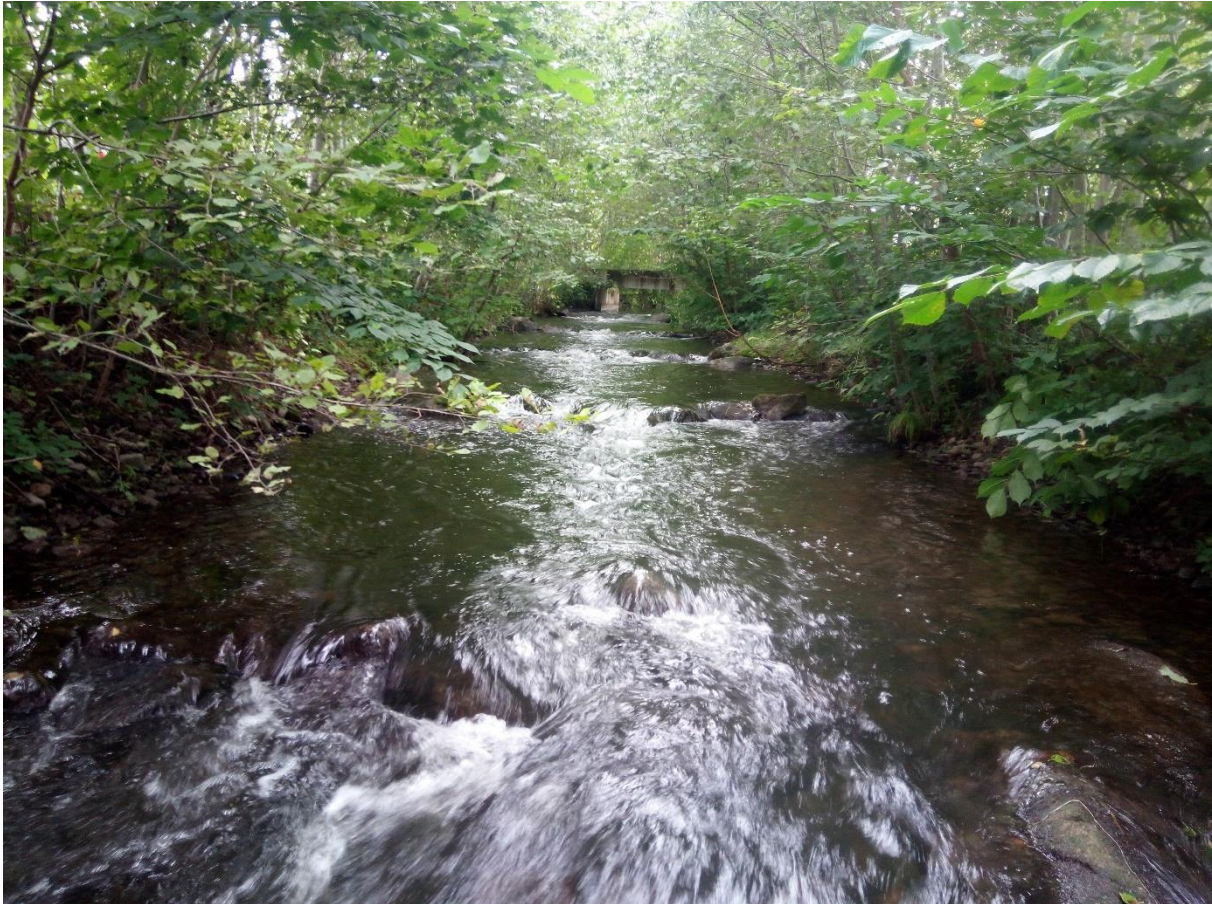
Loobu kalatee toimis vaatluskuupäevadel kalade rännete tagamise ja elupaiga pakkumise osas hästi. Varasemalt probleemiks olnud võre pääsu sissevoolul puudus. Kalatee kallastele on kasvanud puud ja põõsad, mis pakuvad kaladele varju ning aitavad pinnast stabiliseerida. Geotekstiil on siin-seal rääbaldunud ja lahti – kalapääs vajaks aeg-ajalt mõningast hooldust (ennekõike kivide ja kruusa paigutamist). Sellele puudusele on viidatud juba 8 aasta eest.⁵

Foto 17.08.2021. Loodusliku ilmega Loobu kalapääs pakub mingitki asenduselupaika neile kalaliikidele, kelle tegelikud elupaigad on jäänud Loobu paisjärve (VEE2027310) alla. Loobu kalapääs on hea elupaik eelkõige forellile, kuid seda asustab ka lõhe, trulling jt liigid. Varasemalt on seal korduvalt registreeritud veel lutsu ning kalapääsu sissevoolul ka lepamaimu (Eesti Loodushoiu Keskuse andmestik).

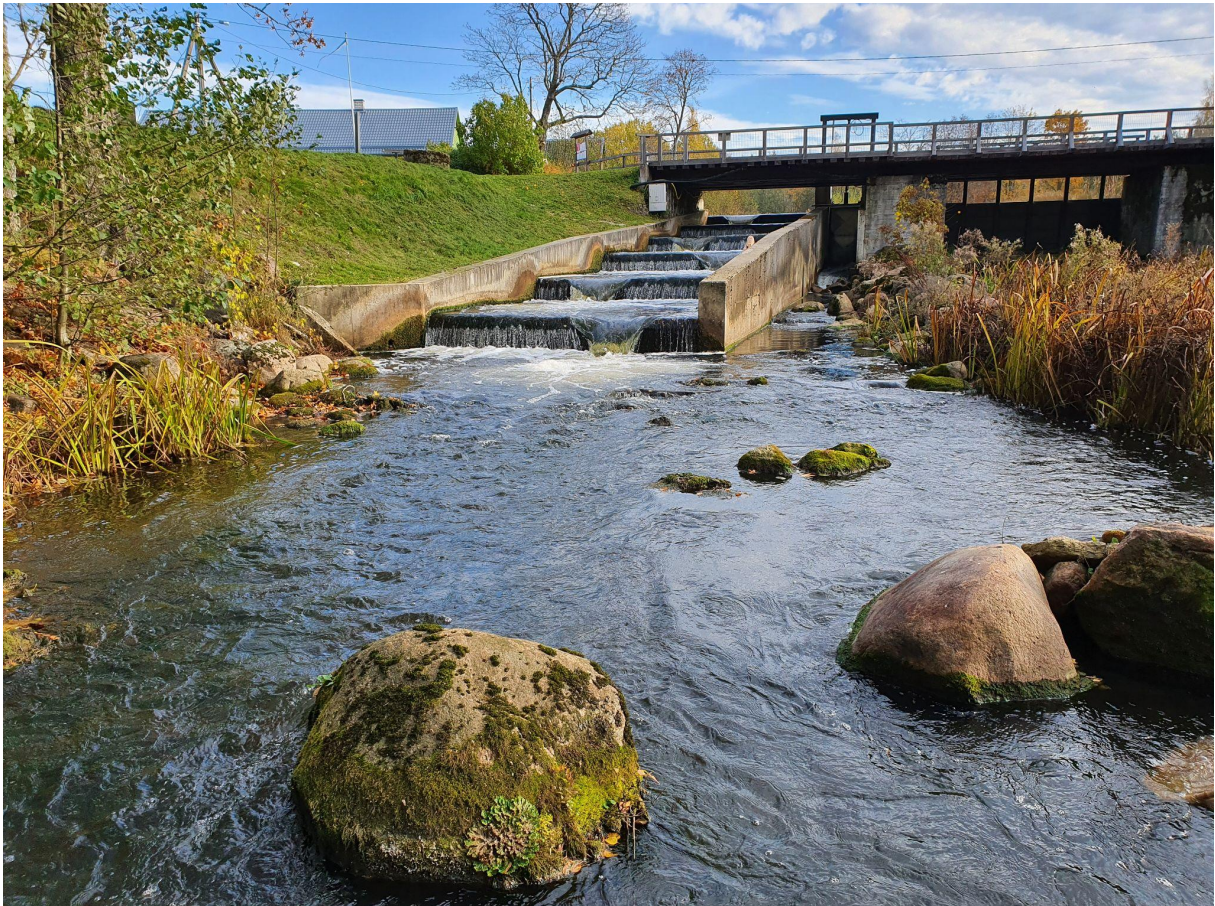
Kitsastest oludest (ja maksumusest) lähtuvalt on valitud tehniliselt lihtsam ehk vähem ruumi nõudvam kalapääsu lahendus⁶. Sellest tulenevalt on kalapääsu lang väga järsk, vee voolukiirus kõrge. Tekib veetasemete vahe, mida on kaladel ülesvoolu võimalik läbida vaid hüpete või väga kiirete sööstudega veevoolus. Negatiivseid olusid võimendab suurim veetasemete vahe kalapääsu väljavoolu juures. Veetasemete vahet oli 2017. aasta sügiseks, tänu kivide ümberpaigutamisele kalapääsu all, kalapääsu väljavoolul vähendatud 30 sentimeetriti.⁷⁸ Hiljem on veetasemete vahe seal taas suurenenud (ilmselt jääolude ja suurvee mõjud). 21.10.21 oli vastav näitaja 44 cm.

Foto 06.10.2021. Joaveski kalapääs Loobu jõel.

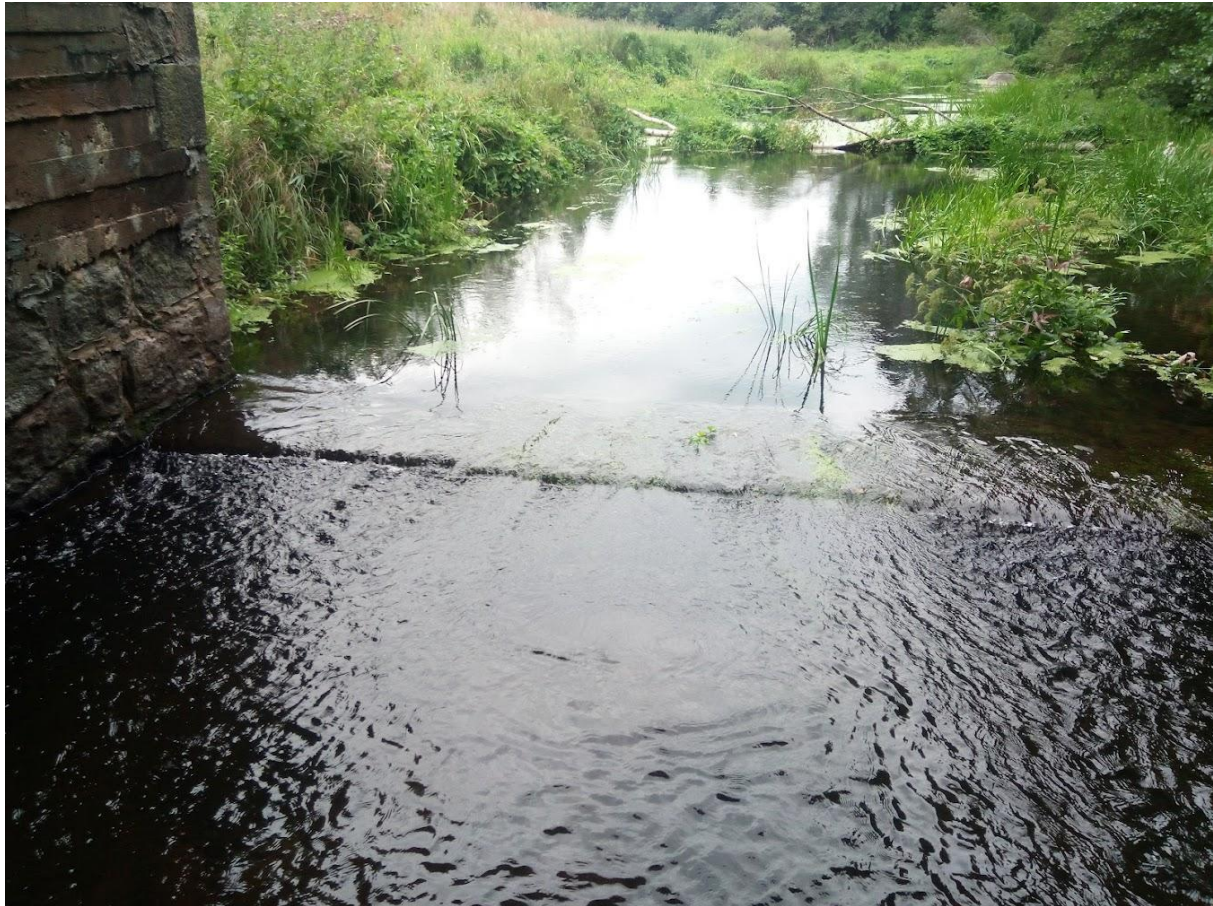
Kuigi Vihula I (Saeveski) endise paisu juures on rändetee kaladele avatud, saab praeguse lahenduse puhul välja tuua mitmeid puuduseid. Jätakuvalt toimub paisust ülesvoolu jääva jõeosa paisutamine, mispärast selle jõeosa hüdroloogiline režiim ja põhjasubstraat ei vasta looduslikele eeldustele. See omakorda toob kaasa muutused elustiku koosseisus – erinevalt allavoolu jäävast kiirema veevooluga jõeosast puudusid paisu betoonpõhjast vahetult ülesvoolu jäävast jõelõigust lõhe ja forell ning trulling (tabel all). Püüki ilmusid või suhteliselt arvukamaks muutusid seisuveelistele veekogudele iseloomulikud liigid nagu linask, mudamaim ja särg. Kui allavoolu domineerisid põhjasubstraadis kruus ja kivid, siis ülesvoolu kattis kruusa peenema sette kiht. Lisaks, paisu betoonpõhi on ühtlase sügavusega, mispärast vesi valgub sellest üle laia ja madala kihina. Vajalik oleks, et madalama veeseisuga koonduks vesi kalade rännete soodustamise eesmärgil ühte kindlasse piirkonda. Neid puuduseid saaks kõrvaldada paisu vana betoonpõhja osalise või täieliku eemaldamisega.

Foto 17.08.2021. Vihula I (Saeveski) paisu betoonpõhi mõjutab jõgede looduslikkuse kontekstis negatiivselt ülesvoolu jääva jõelõigu hüdro-morfoloogiat ning elustikku. Lisaks, vesi ei koonda madalveega ühte kindlasse piirkonda, mis omakorda halvendab kalade rändetingimusi.

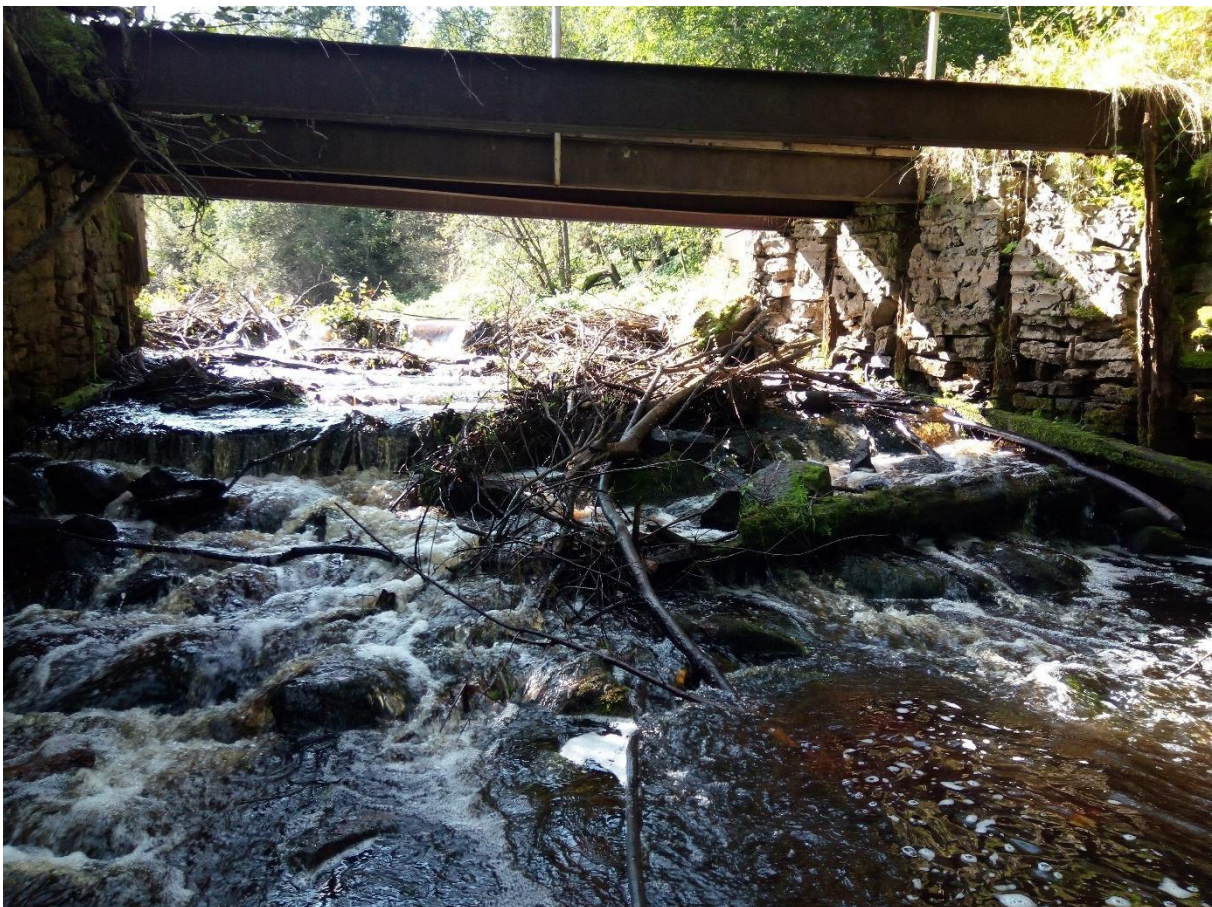
Jõesilmu telemeetriauring viitas, et kompleks Pada paisuvarest ja sellest mõned meetrid ülesvoolu rajatud koprapaisust oli jõesilmule uuringuperioodil ülesvoolu läbitav. Siiski ei saa välistada, et koprapaisud võivad tekitada rändeviivituse ja, sõltuvalt paisu iseärasustest, tõkestada vähemalt osade jõesilmude rände. Seega olukorras, kus ühel jõel on palju koprapaise, võib oluliseks muutuda nende kumulatiivne efekt.

Foto 15.09.2020. Pada paisuvarest ülesvoolu jääv koprapais pole veel oma maksimumkõrgust saavutanud.

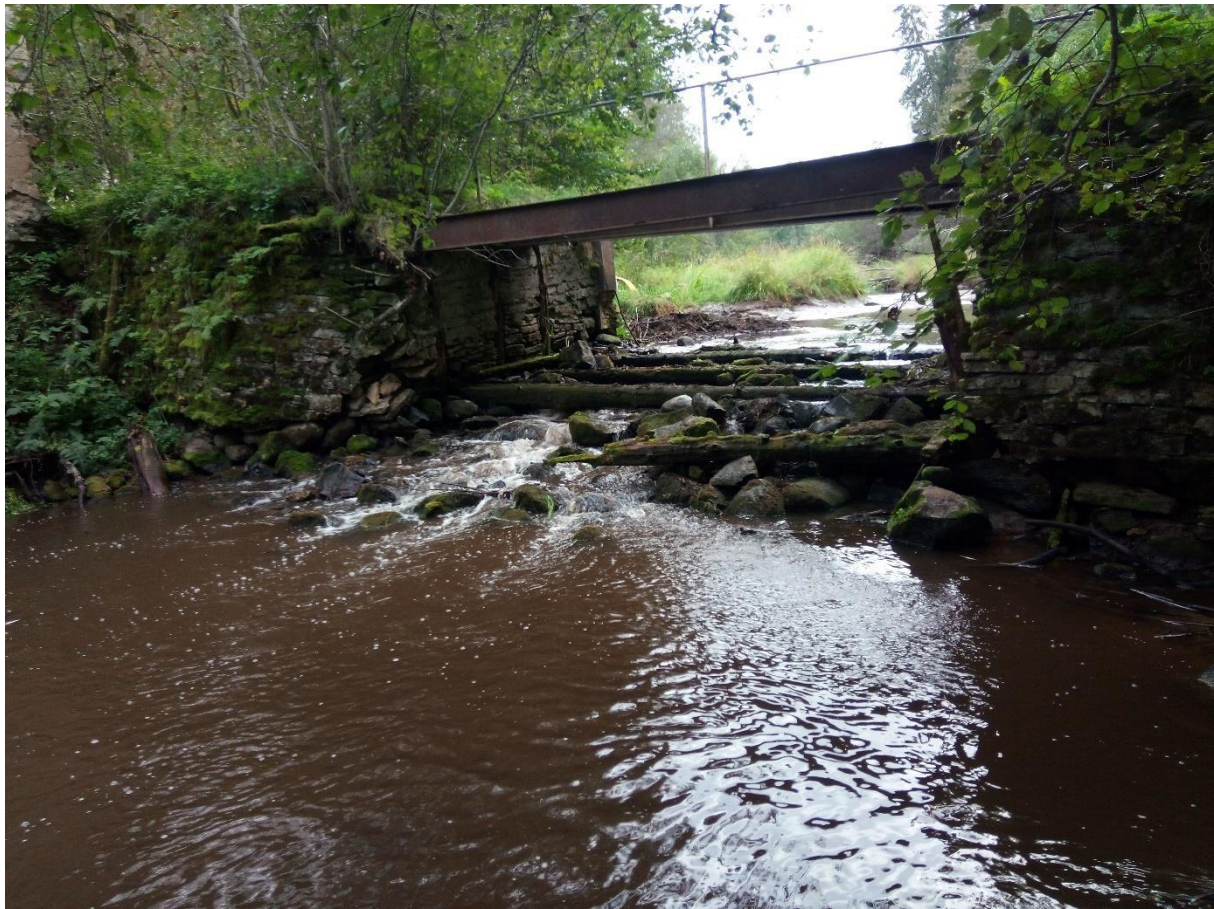
Foto 10.09.2021. Pada koprapais on eemaldatud ja Pada paisu põhjapalkide vahelt on risu ära koristatud. Sellisel kujul saab Pada paisu lugeda kaladele ülesvoolu probleemideta läbitavaks.

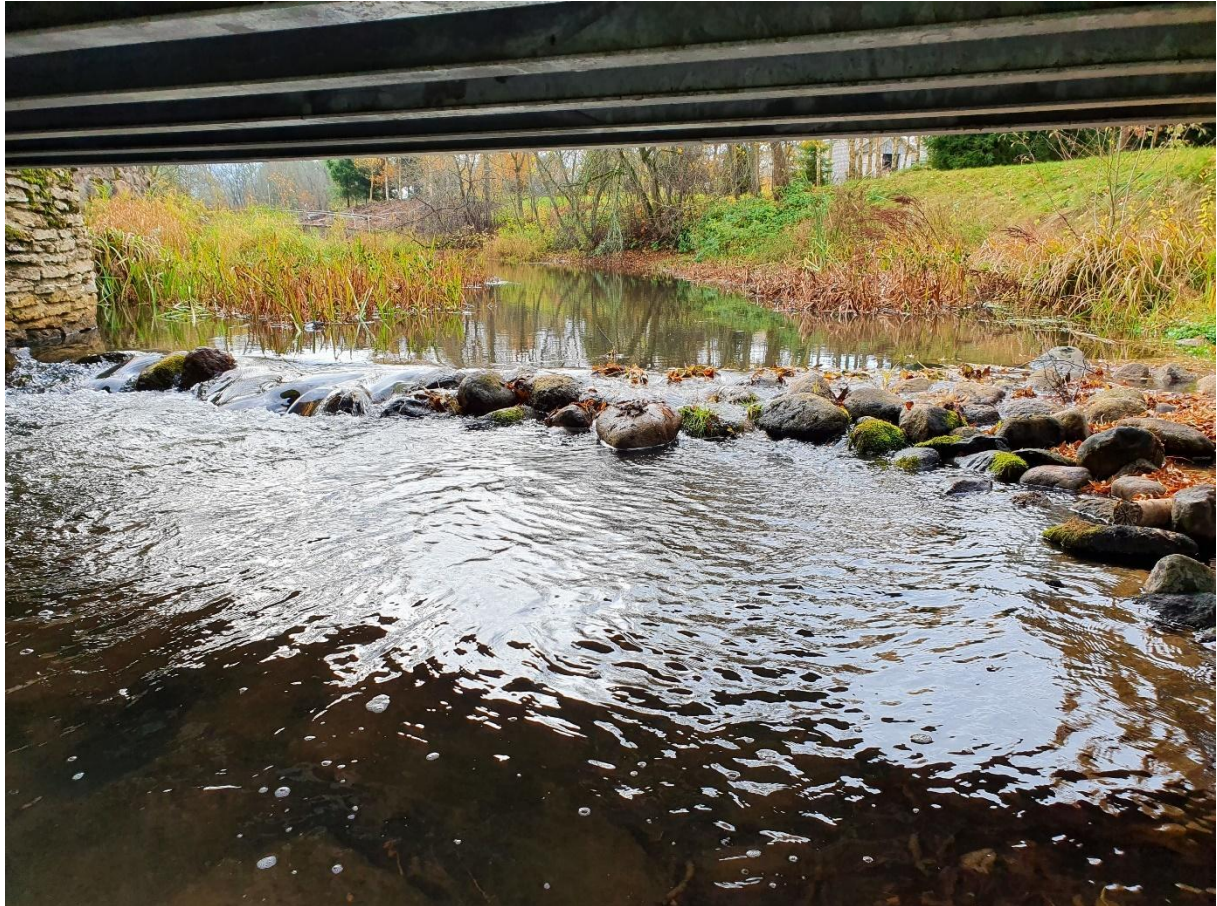
Foto 13.10.2021. Koila kärestikulise kalapääsu sissevoolule on tekkinud kivivall.

rändetingimused tagatud (et vesi ei nõrguks läbi kivivalli). Kui on soov veetaset mingis jõelõigus tõsta, siis tuleks seda teha laugelt tekitamata kivivalle, millest vesi lihtsalt üle kukub. Olgugi, et Koila kivirea puhul on tegu marginaalselt madala ehitisega (ca 20 cm), vähendavad analoogsed suuremad paisud reeglina paisutusala ülaosas väärtuslike ritraalsete alade pindala, tekitamata neid samaväärselt asemele. Vt ka Neeruti kärestiku alapeatükki Loobu jõel.

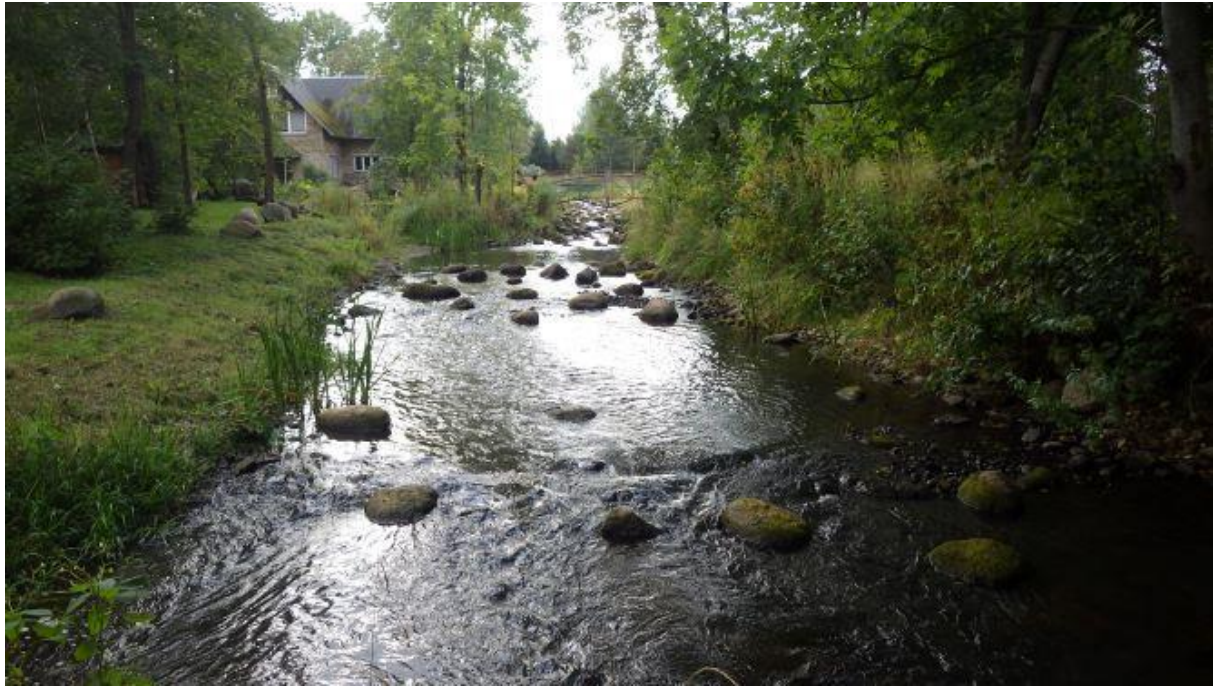
Foto 09.09.2019. Koila paiskärestik ja sellest allavoolu jääv jõelõik (vaade vastuvoolu).

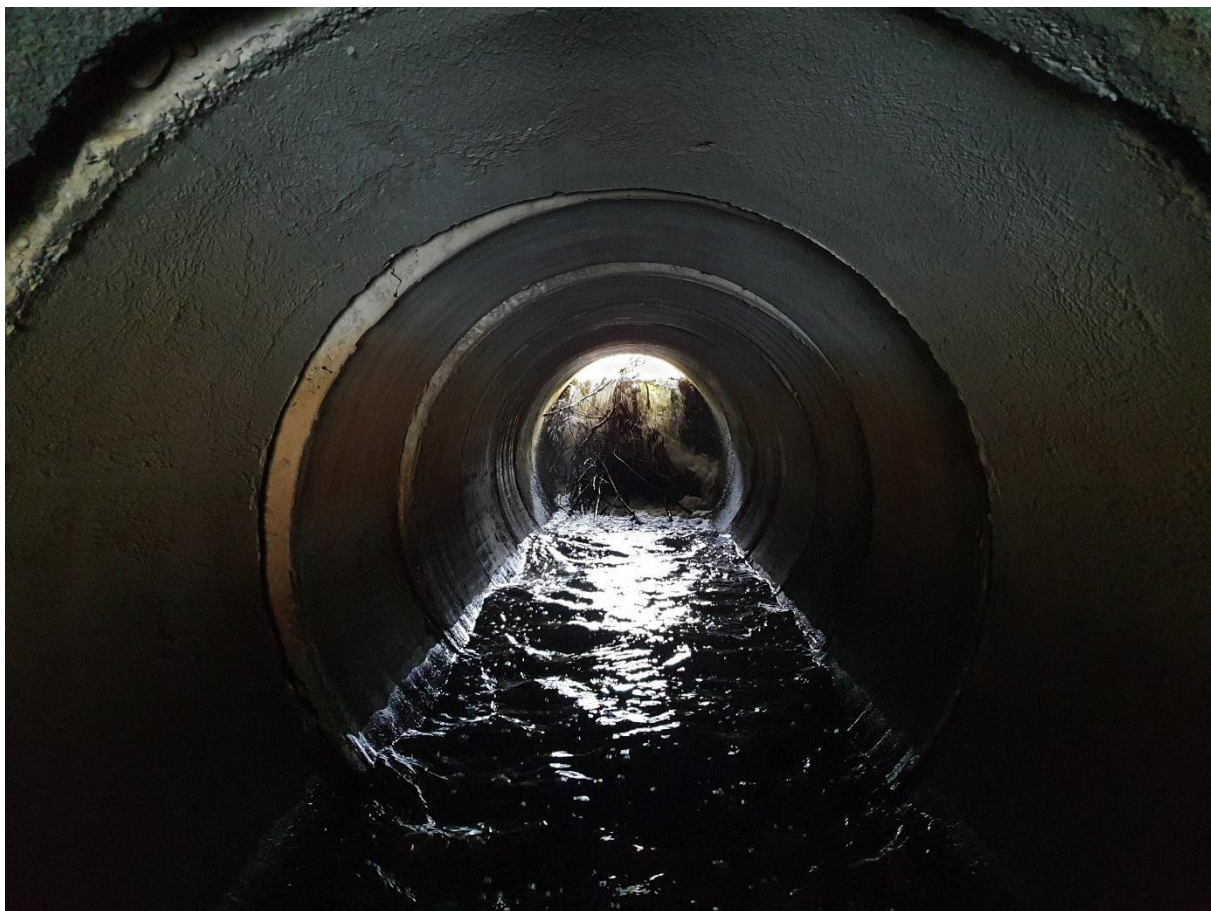
Truupide väljavoolul on veetasemete vahe. See veetasemete vahe aeg-ajalt väheneb – näiteks kui kobras allavoolu paisu taastab. Püügid viitasid, et sellises olukorras olid truubid jõesilmule ülesvoolu läbitavad. Teisalt rajab kobras paise ka truubiharude sissevoolule (fotod all), mis muudab veetasemete vahe väga suureks ja hakkab oluliselt takistama kalade ülesvoolu rändeid. Paisu kõrgenedes või vooluhulkade suurenedes muutub küsitavaks maanteevilla püsivus. Kaksiktruup oleks vajalik asendada viisil, et neid probleeme ei esineks.

Foto 13.10.2021. Kobras on Unukse teetruubi sissevoolu blokeerinud.

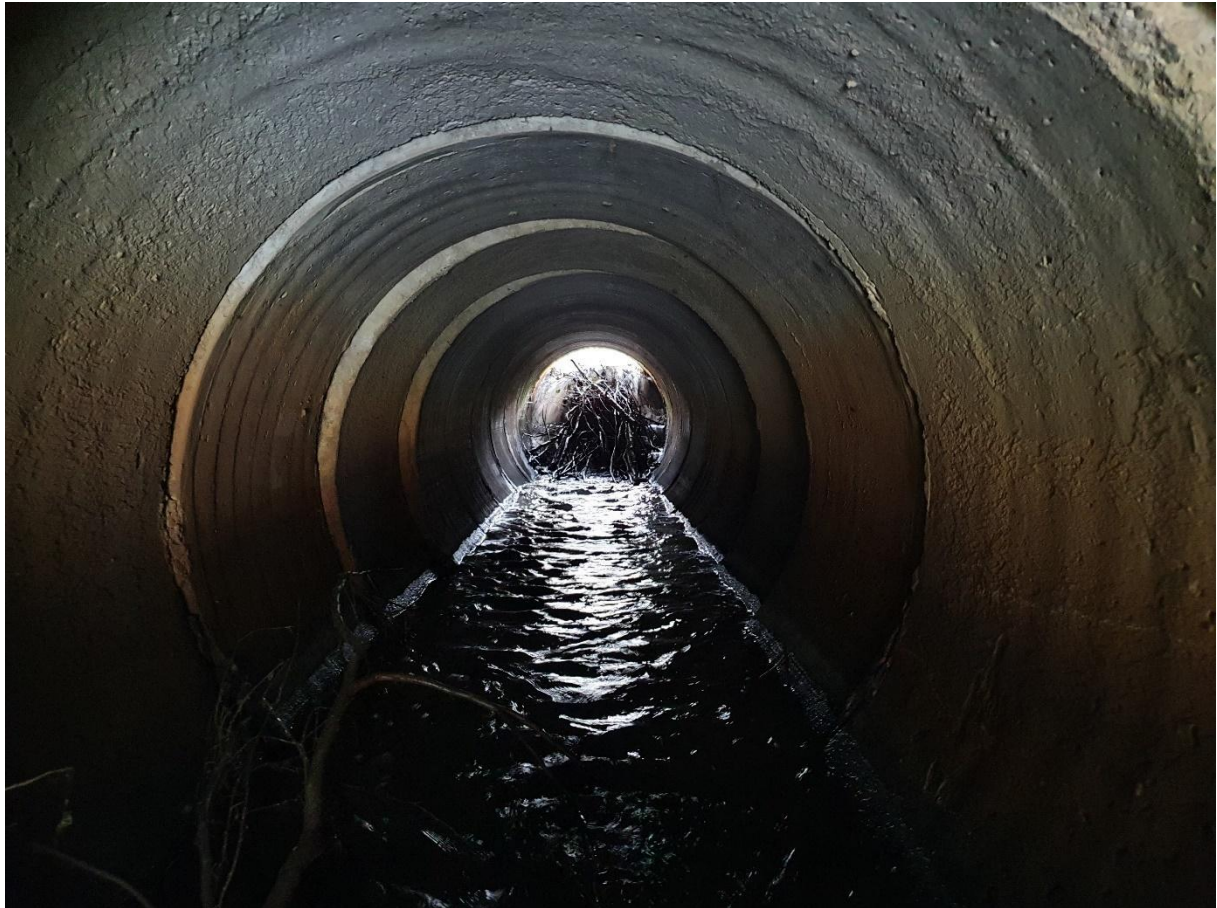
Foto 13.10.2021. Truubi teine haru. Kobras on ka selle sissevoolu blokeerinud.

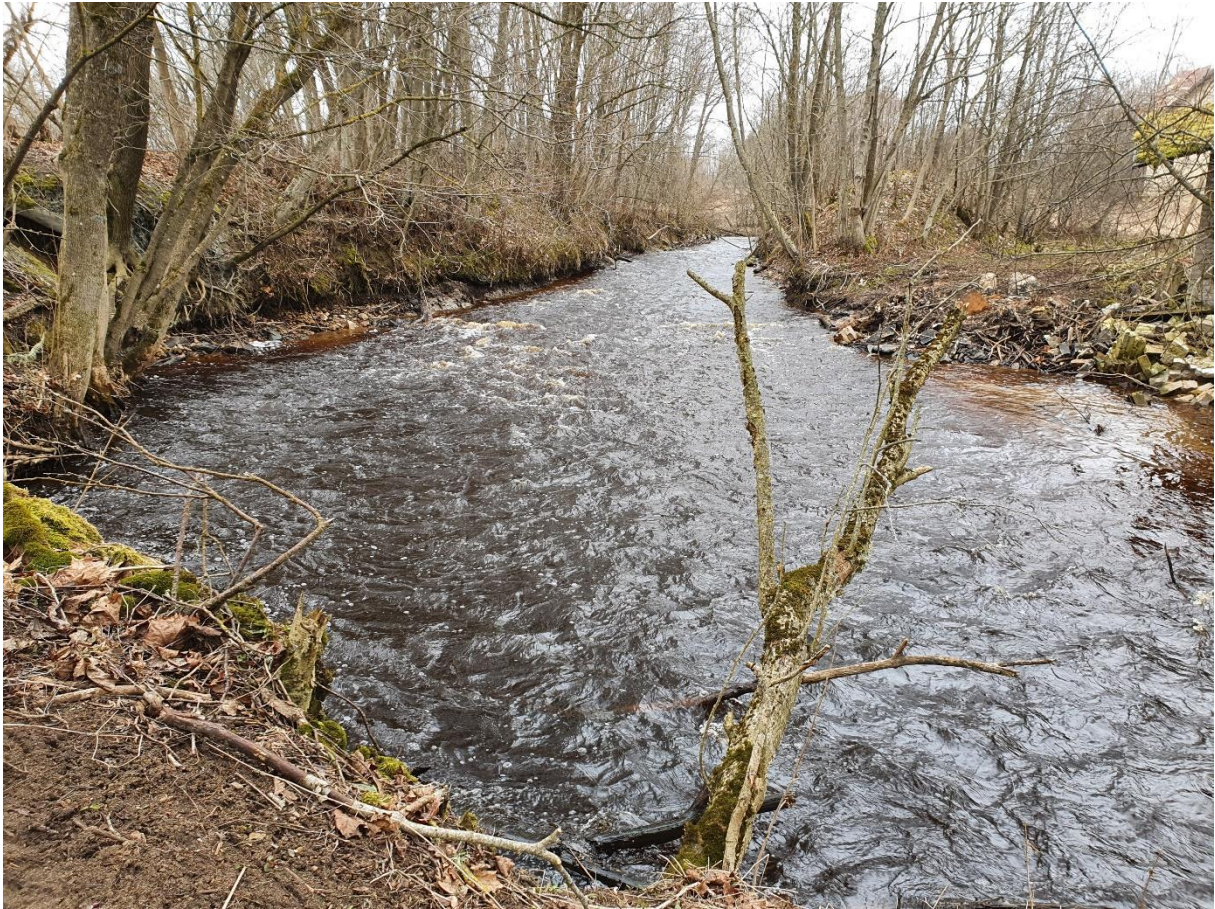
eelnevalt asustamisi pole olnud.²²²³ Teadaolevalt ei ole Pada jões nii kõrgel ülesvoolu lõhet registreeritud. Seega võib eeldada, et Unukse paisu eemaldamise järgselt on paranenud nii kalade rändetingimused kui ka jõe looduslik elupaigaline funktsioon. Elupaigalist kvaliteeti annaks suurendada, eeskätt suuremate kivide lisamisega.

Foto 09.04.2021. Unukse pais on eemaldatud (vaade vastuvoolu).

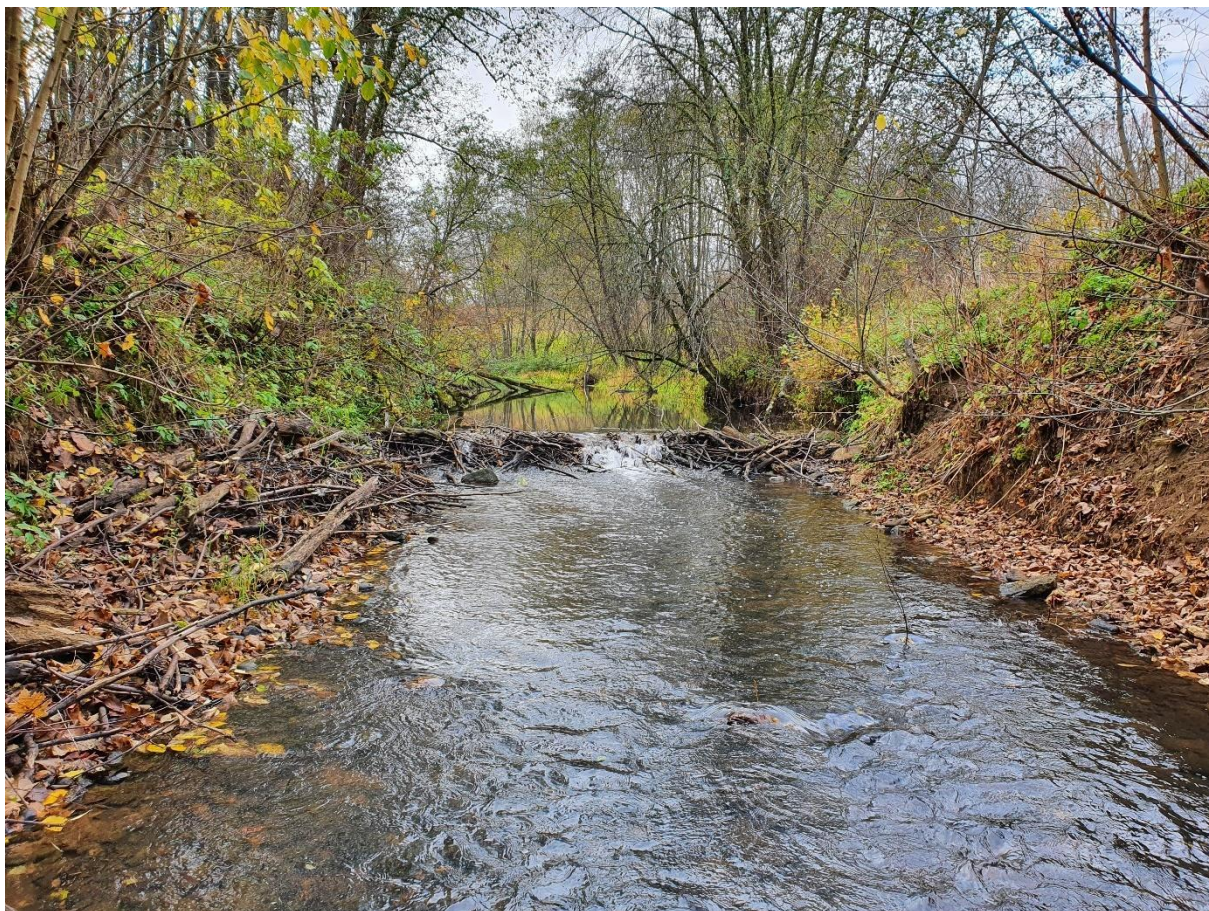
Foto 13.10.2021. Koprarpais Unukse truupide ja endise Unukse paisu vahel. Koprarpais halvendab jõe elupaigalist kvaliteeti ülesvoolu jäävas lõigus forelli jt ritraalsete kalaliikide jaoks.
