*Kalapääsude efektiivsuse hindamine projekti LIFE IP CleanEST raames
(tegevus D.1.2)*

Vahearuanne

Tartu 2022

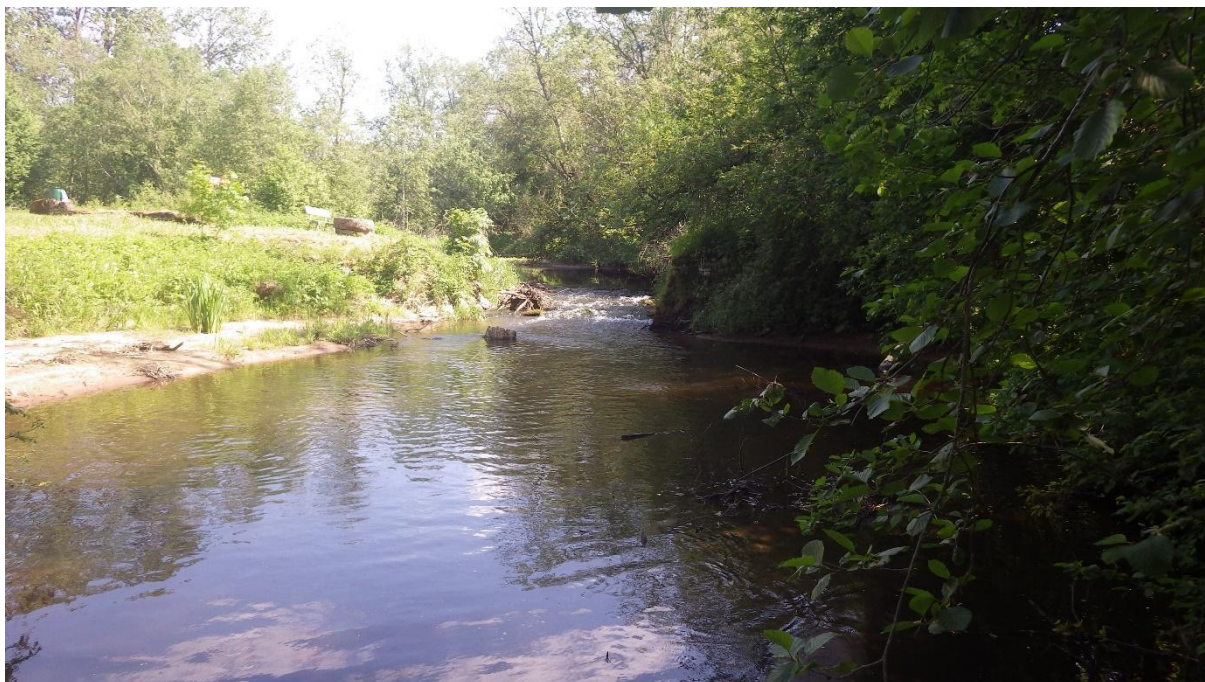
Unukse veski paisu (PAIS023650) paisuvare oli visuaalsel hinnangul kalade jaoks probleemideta läbitav. Seda kinnitavad ka jõesilmu valmikute ja lõhe noorjärkude püügid ülesvoolu jäävatel seirealadel. Mõningane kivide ümberpaigutamine sellel alal oleks otstarbekas.

Foto 06.06.2019. Unukse veski paisuvare juures probleeme ei täheldatud. Vaade vastuvoolu.

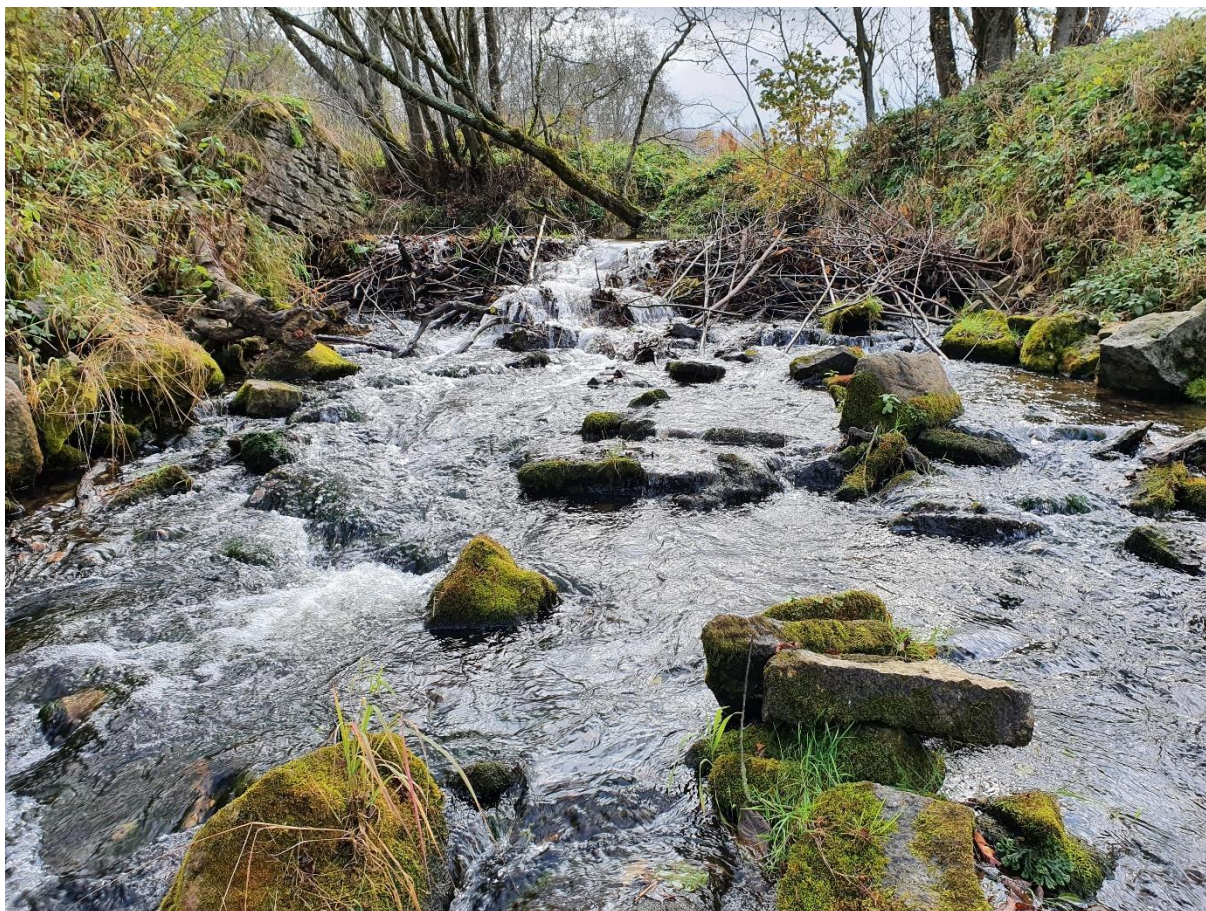
Tuularu (PAIS023620) paisuvarel väga suuri probleeme ei olnud, siiski vajab tähelepanu, et kobras on sellele rajanud paisu. Selline pais on tõenäoliselt kaladele läbitav (nt jõesilm, forell), kuid võib mõnel liigil siiski põhjustada rändeviivitusi või blokeerida osade isendite rände. Sellised objektid on probleemsed kui neid on jõel järjestikku palju. Paisutusala alla jäävad ritraalsete kalaliikide elupaigad. Mõningane kivide ümberpaigutamine sellel alal oleks otstarbekas.

Foto 13.10.2021. Värske koprapais Tuularu paisuvarel.

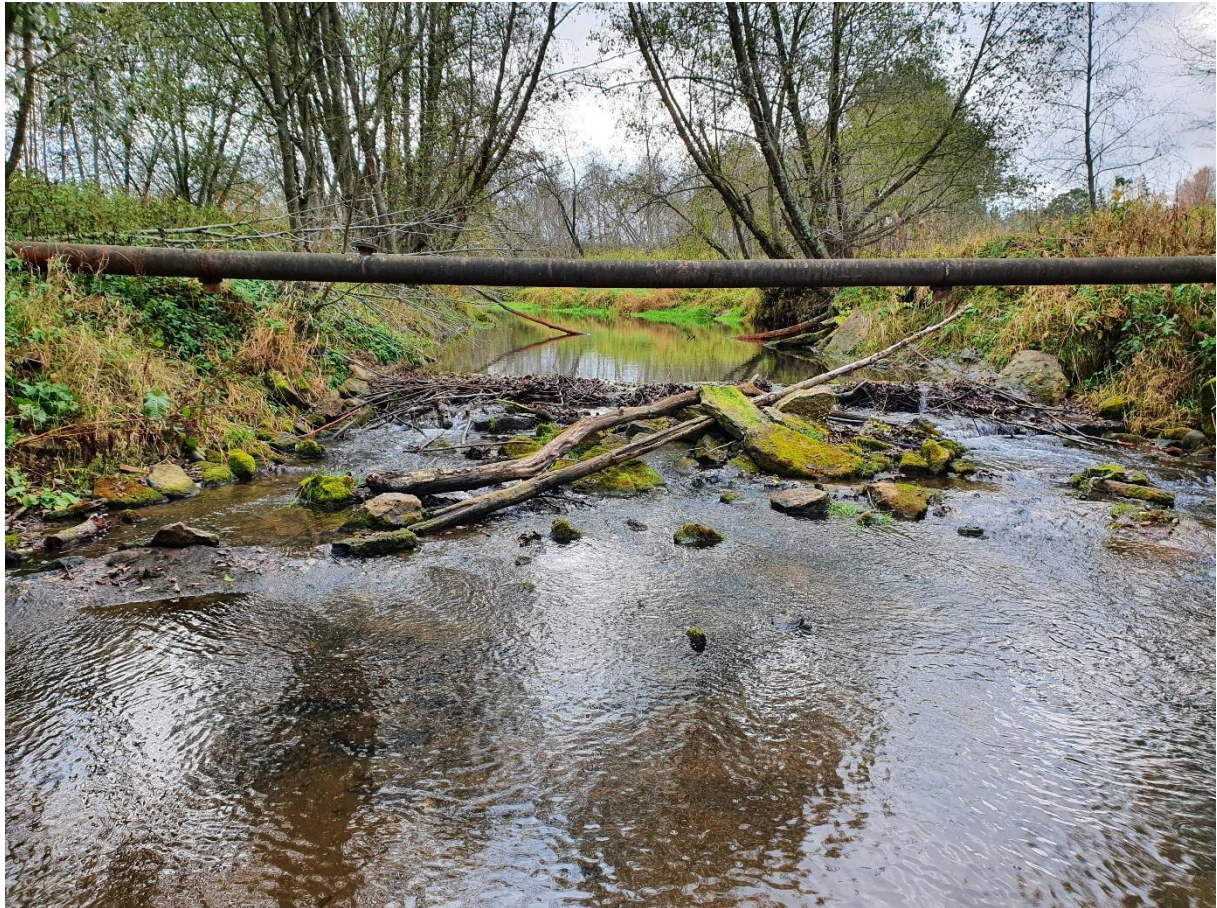
Tuularu veski (PAIS023630) paisuvarele on samuti kobras rajanud paisu. Selline pais on üldiselt kaladele läbitav (nt jõesilm, forell), kuid võib ajuti mõnel liigil siiski põhjustada rändeviivitusi või blokeerida osade isendite rände. Sellised objektid on probleemsed kui neid on jõel järjestikku palju. Paisutusalade alla jäävad ritraalsete kalaliikide elupaigad. Mõningane kivide ümberpaigutamine sellel alal oleks otstarbekas.

Foto 13.10.2021. Värske koprapais Tuularu veski paisuvarel.

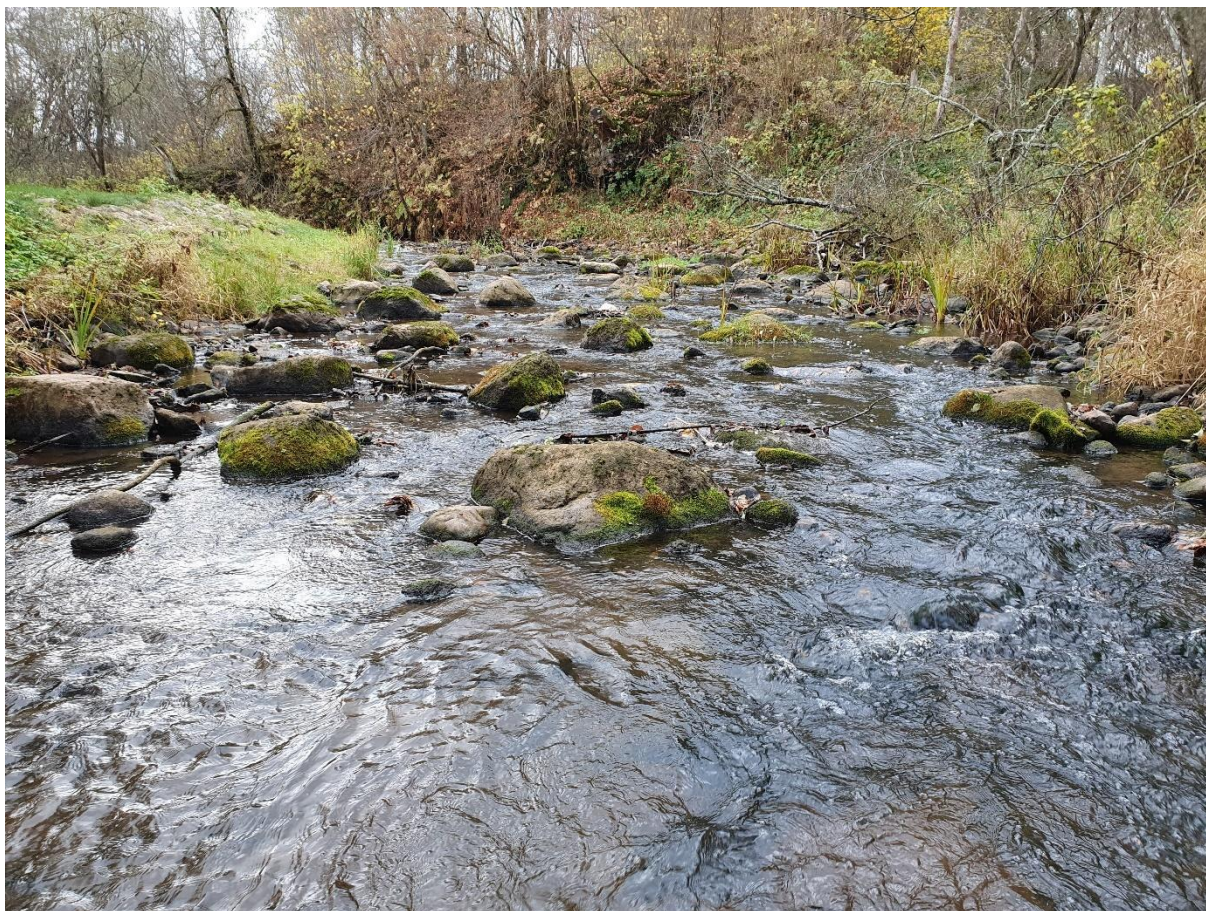
Paiskärestikud kui sellised tekitavad ülesvoolu jääval alal paisutuse, mis on elupaigana ritraalsetele liikidele vähesobilik. Näiteks oli Adrika paiskärestikust ülesvoolu jäävas jõelõigis forelli arvukus ca 7 korda madalam kui kärestikul (18.08.2021 püügid). Paiskärestikud on kalapääsude rajamisel küll väga hea lahendus, kuid jäävad loodusliku ilmega jõe puhul ikkagi paisutuse täielikule eemaldamisele alla. Aga kanaliseeritud vooluveekogu puhul, kus ritraalsed elupaigad puuduvad, võivad need tekitada väärtusliku elupaiga.

Foto 13.10.2021. Adrika tehiskärestikuline kalapääs oli vaatluste ajal heas korras ja kaladele mõlemasuunaliselt läbitav.

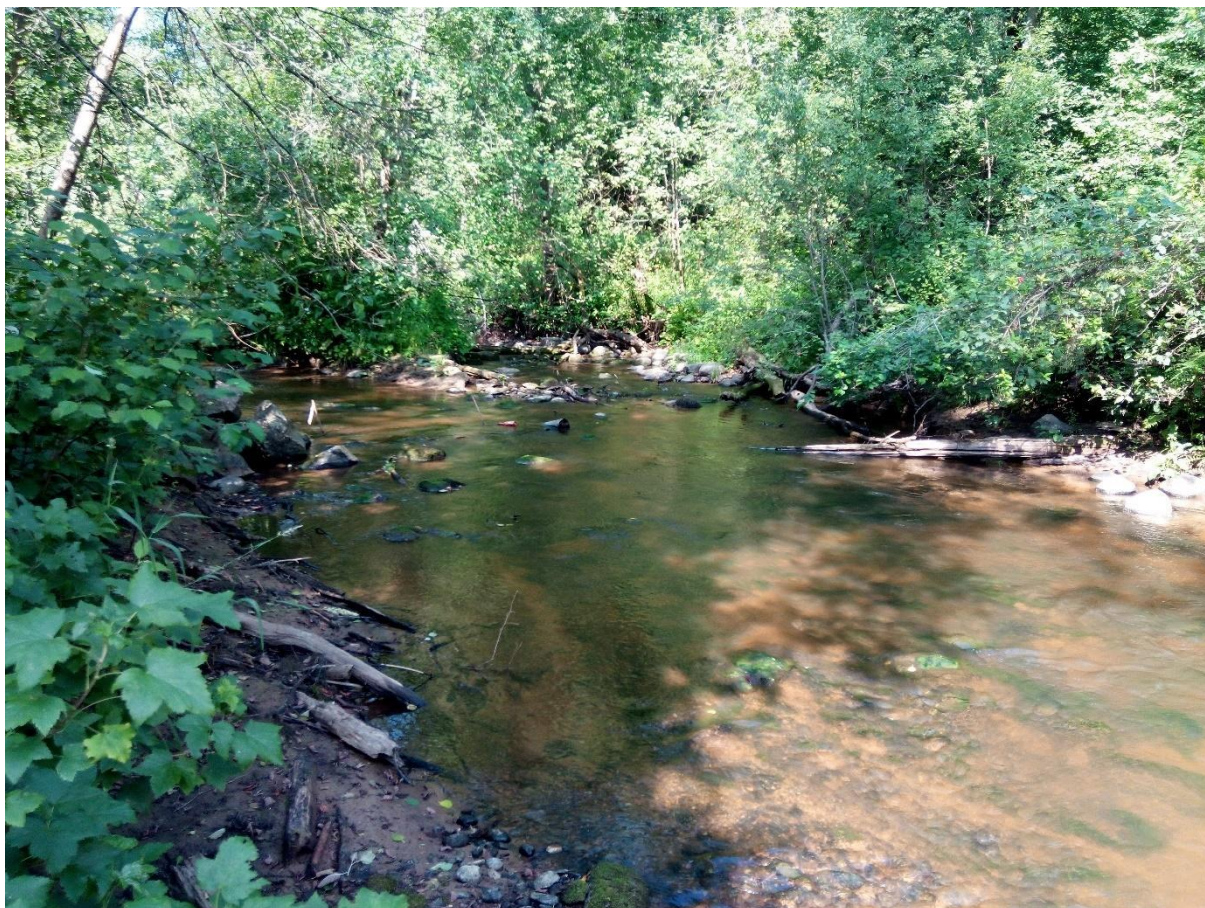
Lauriveski paisuvare rändetõkkeks ei ole. See piirkond pakub kalastikule head elupaika.

Foto 07.07.2021. Lauriveski paisuvare allavoolu jääv osa (suurem osa varest jääb ülesvoolu).

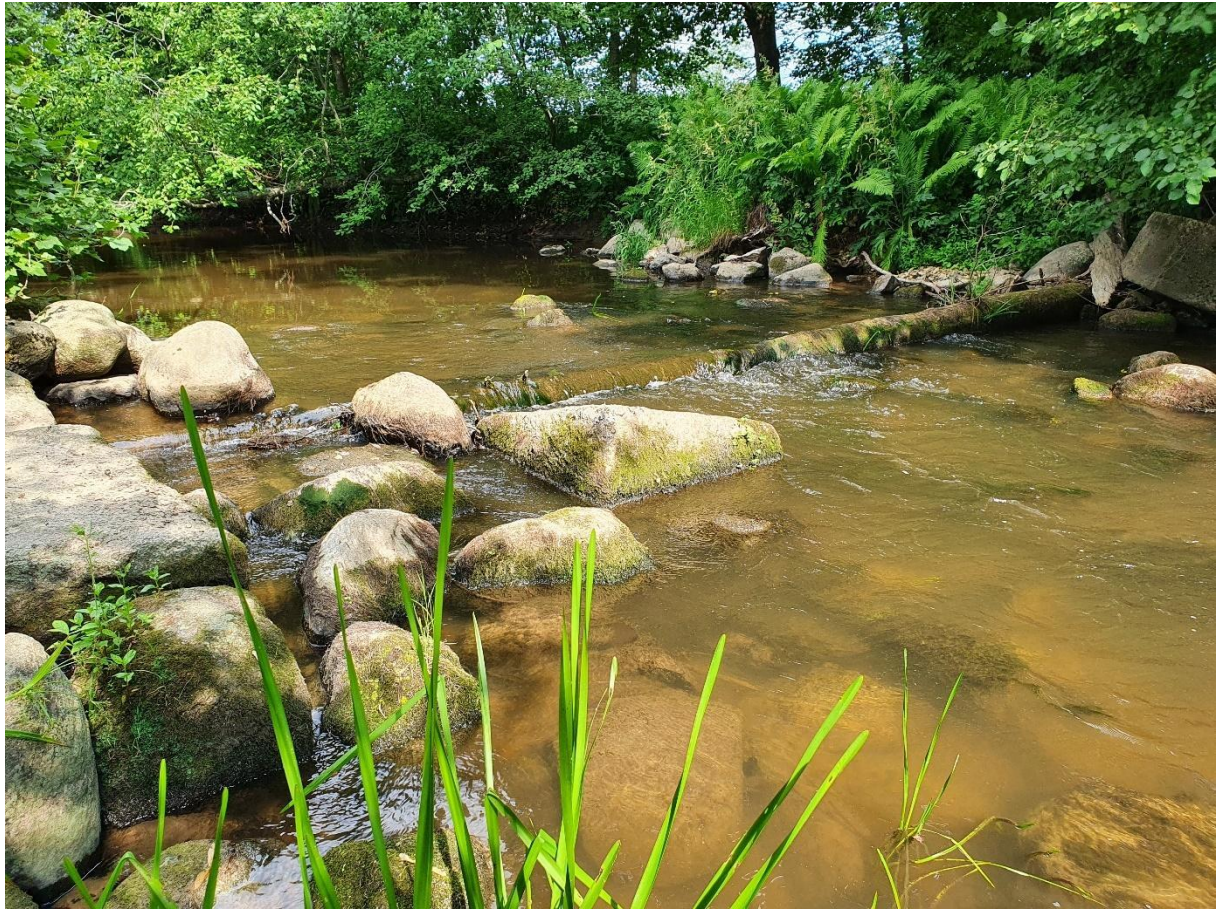
Foto 07.07.2021. Kitse paisuvare Pada jõel madala veeseisu ajal. Kui väikesed astangud võivad väikestele kaladele raskesti ületatavad olla, siis antud juhul on näha on, et osa vett voolab ka põhjapalgi alt läbi.

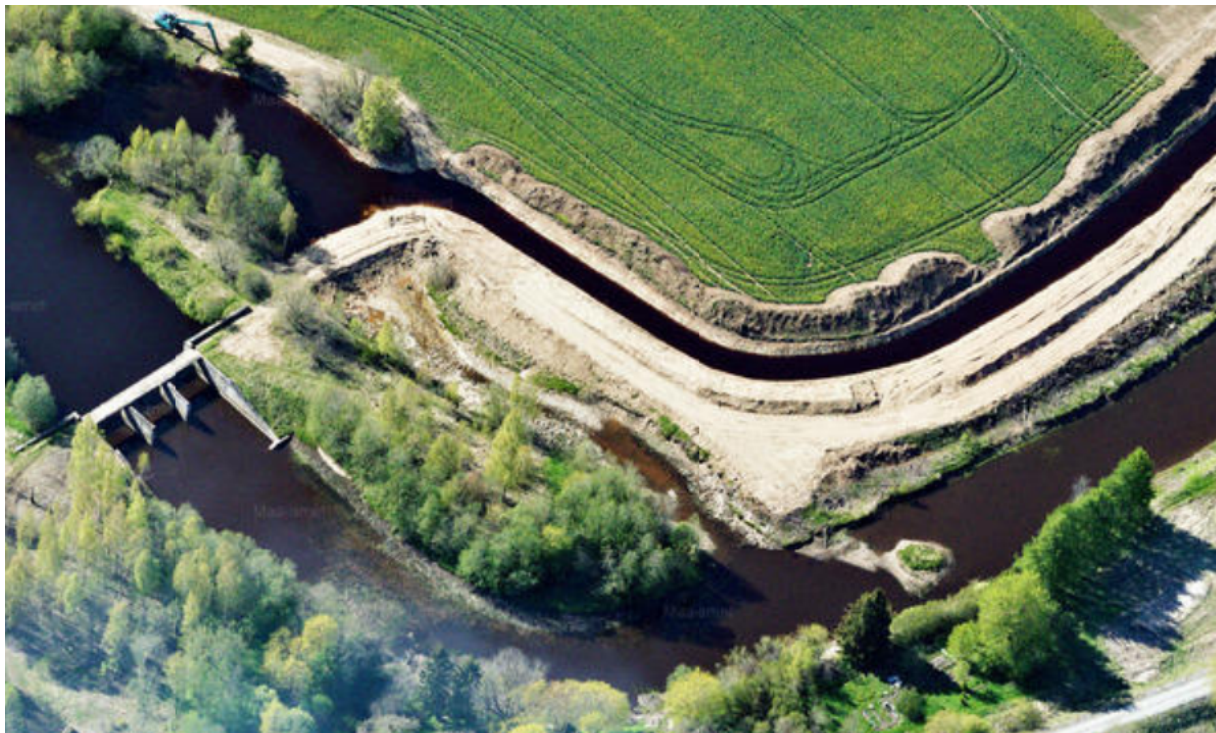
Foto 23.05.2020. Lohkuse paisu möödaviik-kalapääsu ülemises pooles on tekitatud Purtse jõe ajutisele voolusängile sissevool. Maa-ameti kaldaerofoto²⁴.

Vajalik on paisuga seotud keskkonnariskide minimaalseks muutmise, selleks on vajalik paisule vormistada veeluba.

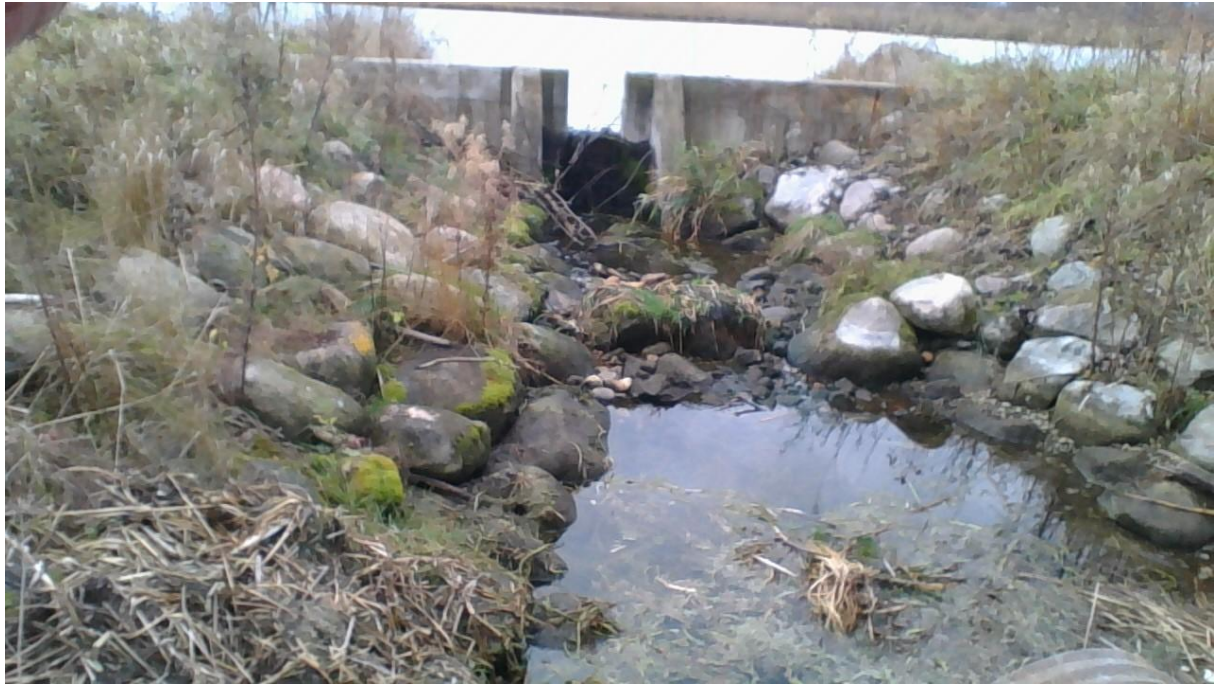
Foto 04.11.2021. Rägavere kalapääsu sissevool on suletud laudadega, paisutuse kõrgus on 67 cm.

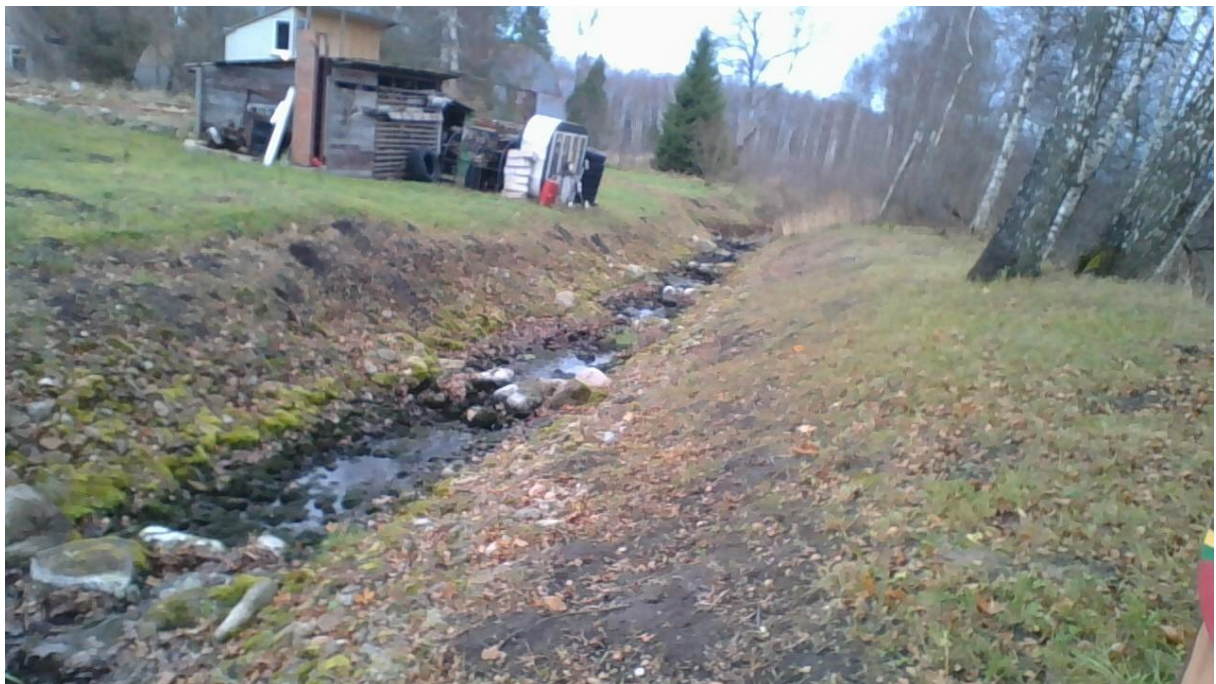
Foto 04.11.2021. Veevoolu katkestamisel tekivad kalapääsule väikesed veesilmad, kust kaladel on lahkumine raskendatud või võimatu. Kalapääs on elupaigaks forelli noorjärkele, lisaks mitmetele teistele liikidele.

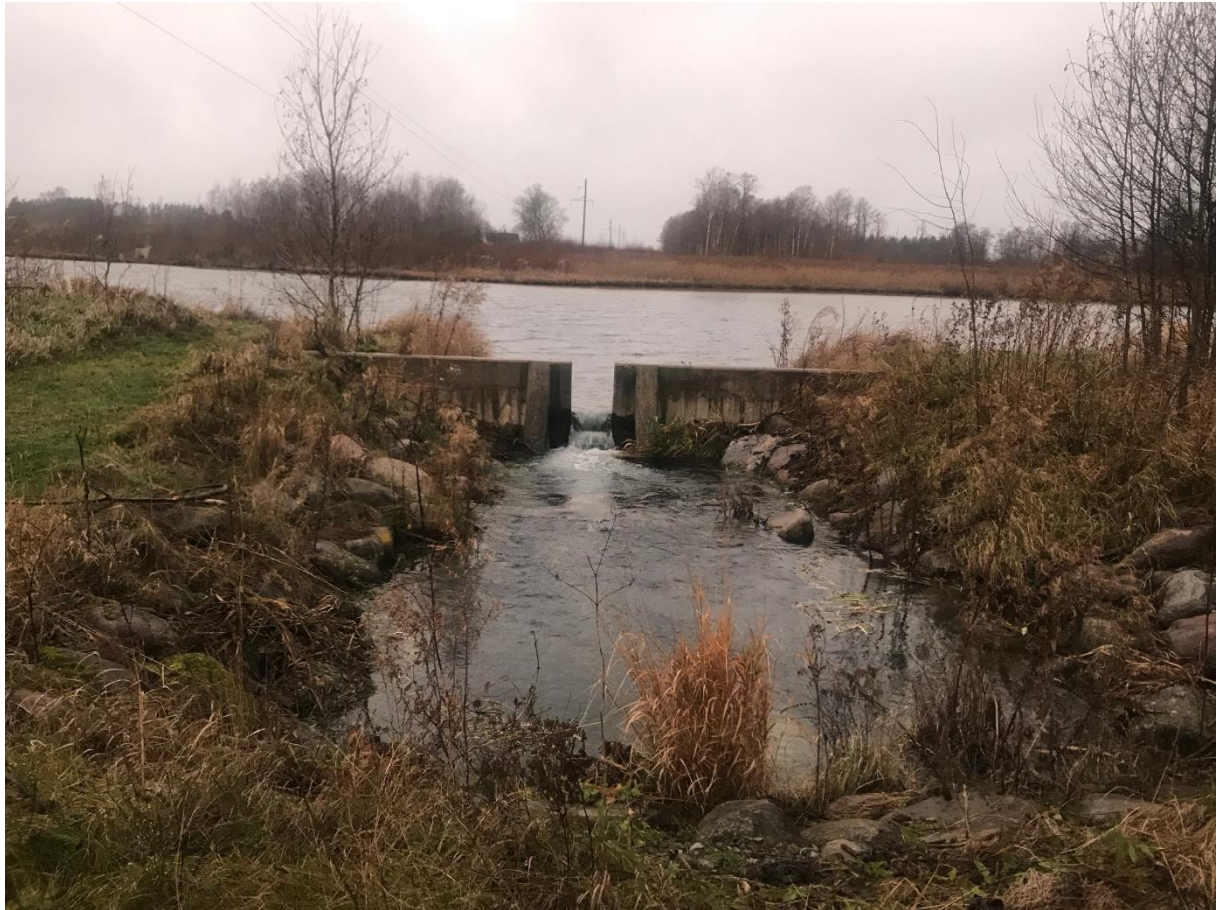
Foto 04.11.2021. 2021. aasta novembri esimesel poolel tegi Keskkonnaamet selgitustööd, misjärel veevool kalapääsul taastus. Siiski ei saa praegust lahendust kalapääsul veel rahuldavaks lugeda, kuna ka selliseid astanguid sissevoolul ei tohiks olla. Rändetingimused peaksid olema avatud kõigile selle jõelõigu tüübiomastele ja indikaatorliikidele. Praegu see nii ei ole. Näiteks ei suuda võldas ületada astanguid $>18-20 \text{ cm}^{25}$. Astangute olemasolu halvendab võldase seisundit selles jõekogumis. See omakorda vähendab jõe kalastiku indeksit ning takistab veekogul saavutamast EL veepoliitika raamdirektiivi mõistes vähemalt head seisundit. Foto: Marit Vihlver Keskkonnaameti Lääne-Virumaa büroost.

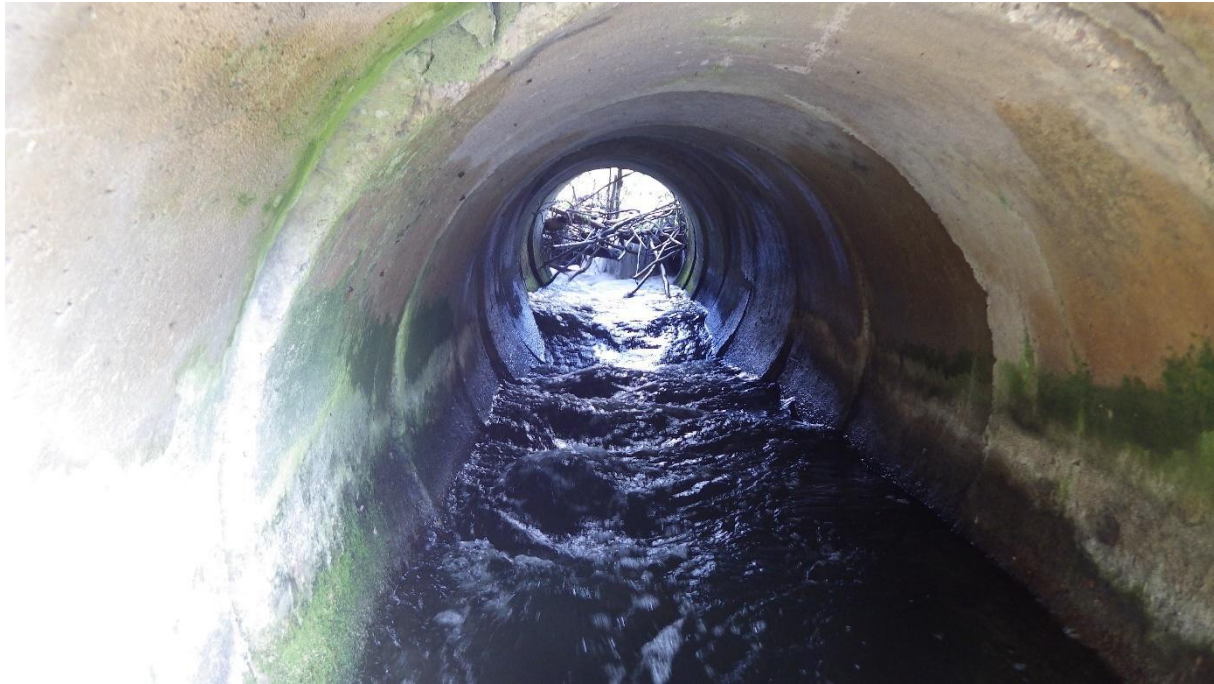
Foto 12.05.2021. Ojaküla truubi sissevool koprarisu ummistusega.

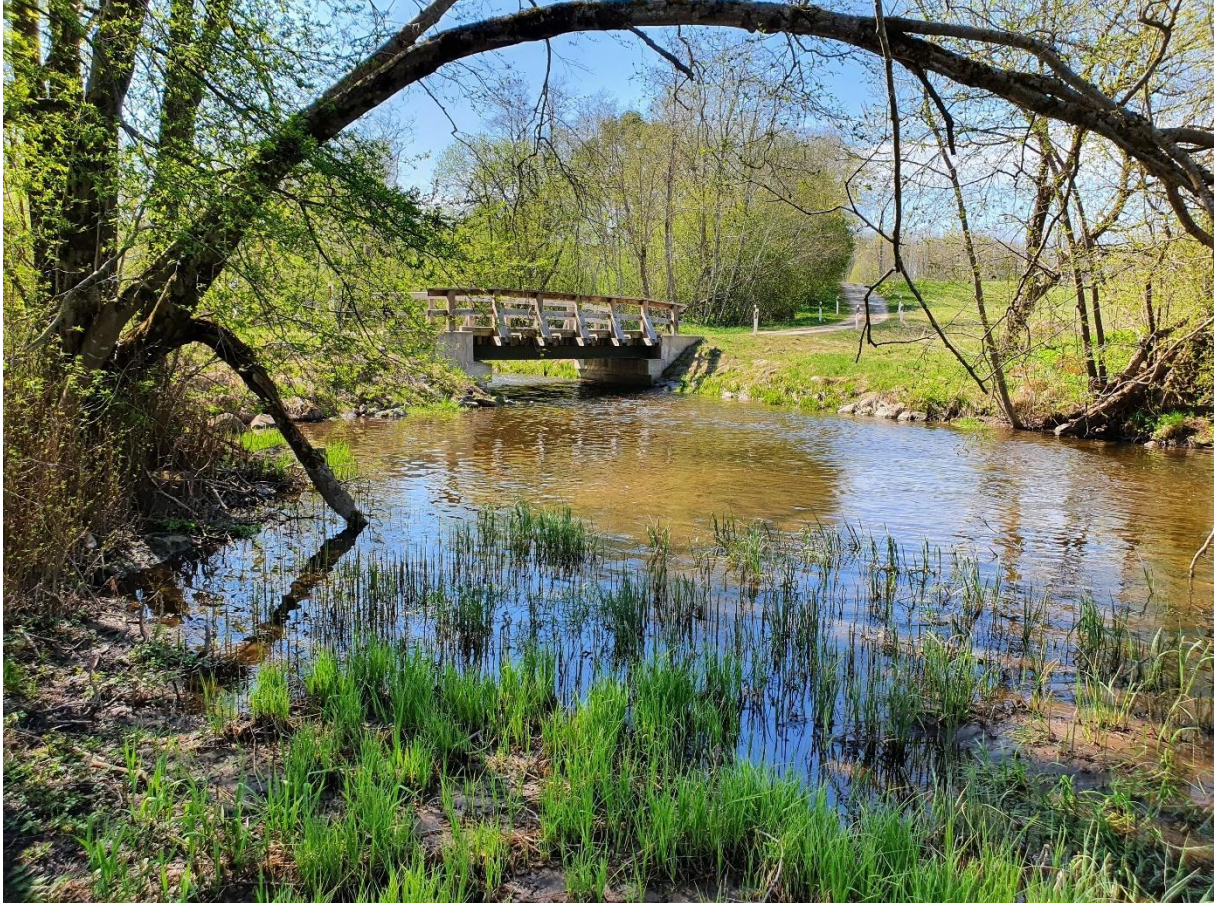
Foto 12.05.2021. Toolse jõel asus siin varasemalt rändetõke, kus viieharulise truubi väljavoolul vesi kukkus. Praegune lahendus võimaldab elustikul jões mõlemasuunaliselt liikuda.

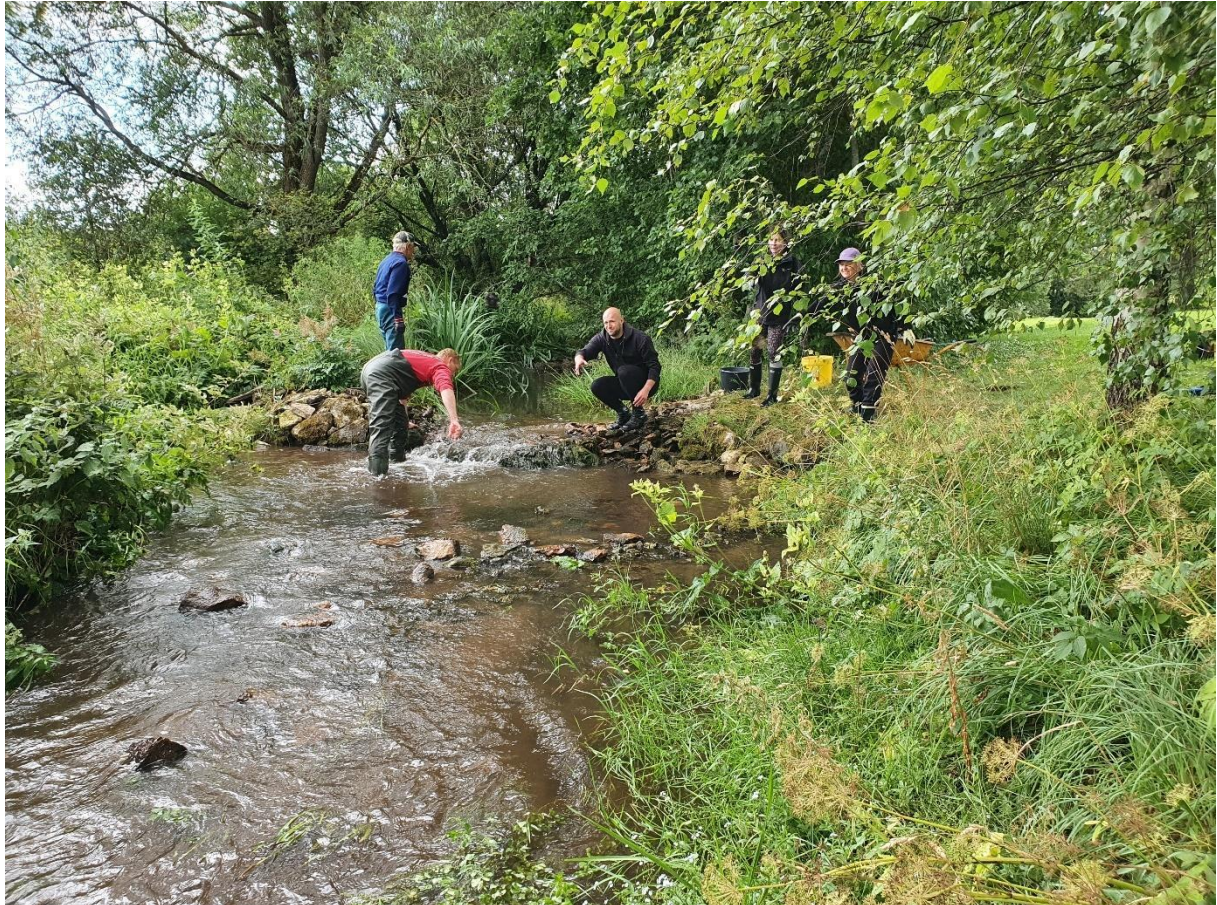
Foto: 04.08.2021. Jöekääru paisu lammutamine Udriku ojal.

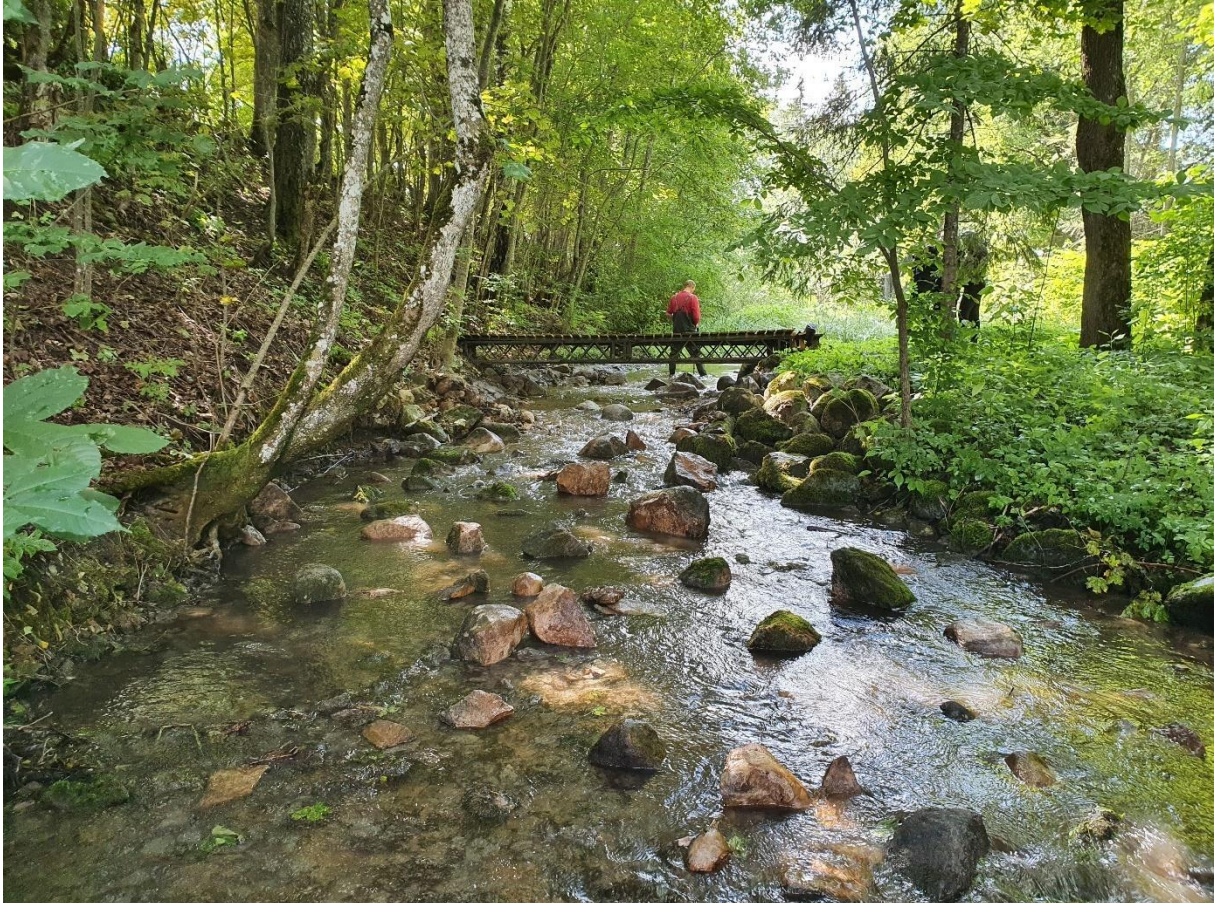
Foto: 04.08.2021. Udriku 2 pais pärast lammutamist, paisukehaks olnud kivid on ojja hajutatud.

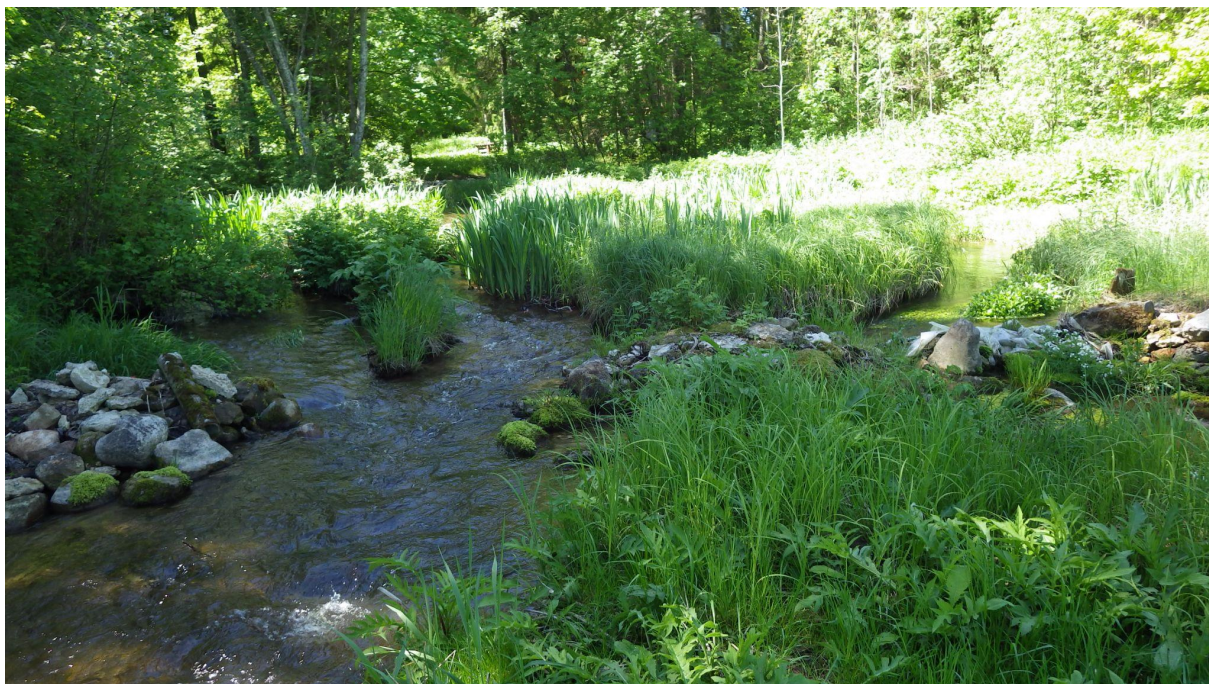
Foto 30.05.2019. Udriku 1 paisuvare on kaladele läbitav.

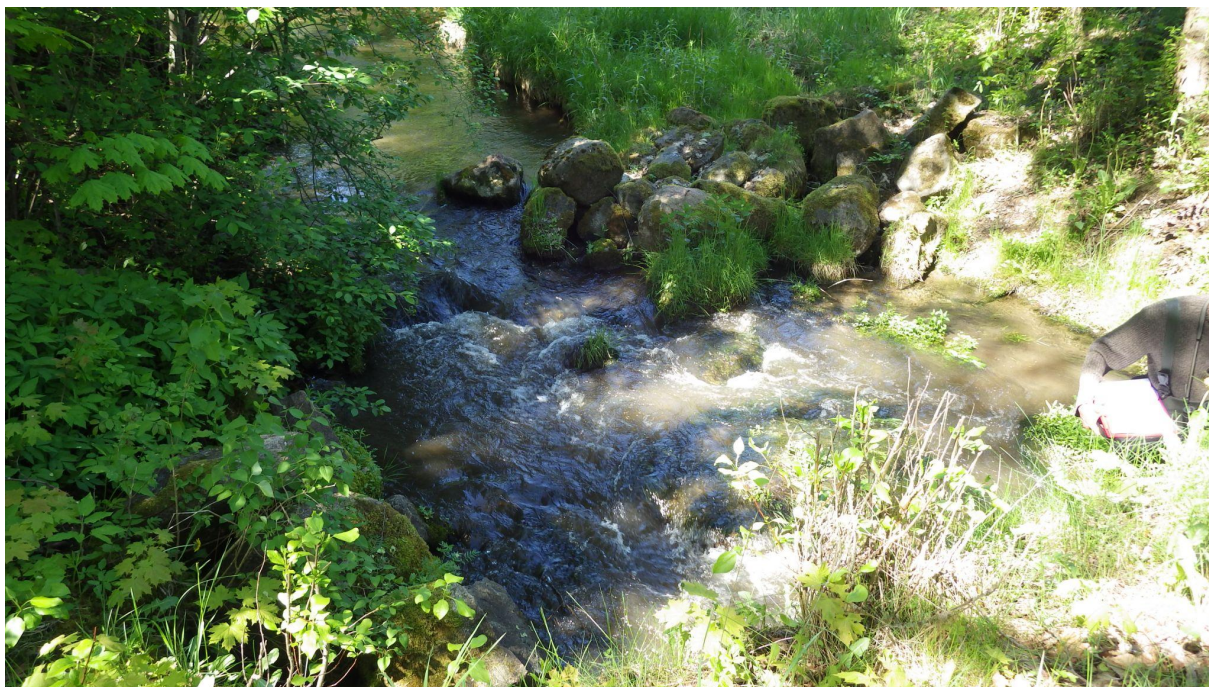
Foto 30.05.2019. Udriku paisuvare on kaladele läbitav.

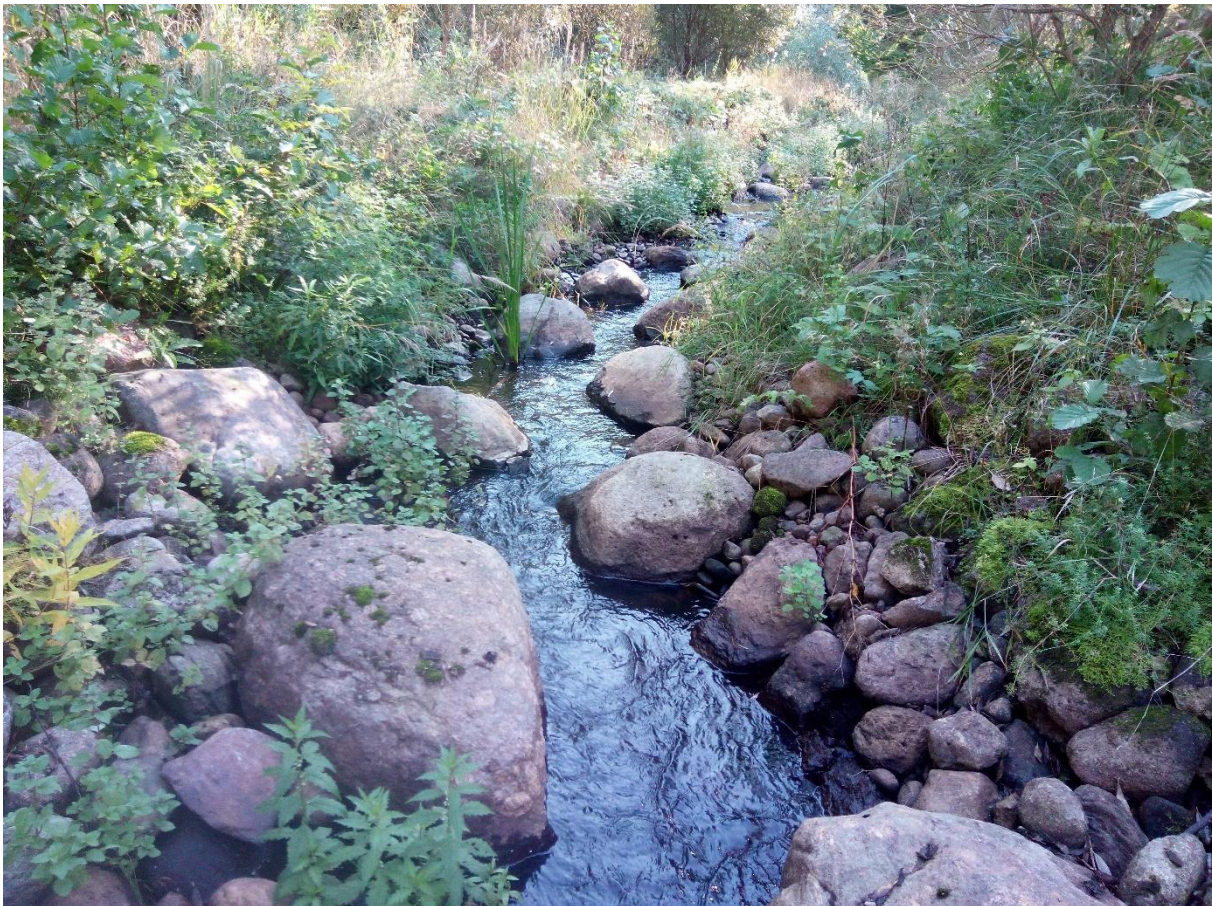
Foto 10.09.2021. Pajuveski kalapääs on loodusliku ilmega, olles seepärast kaladele atraktiivne ka jõe väikeste vooluhulkade korral.

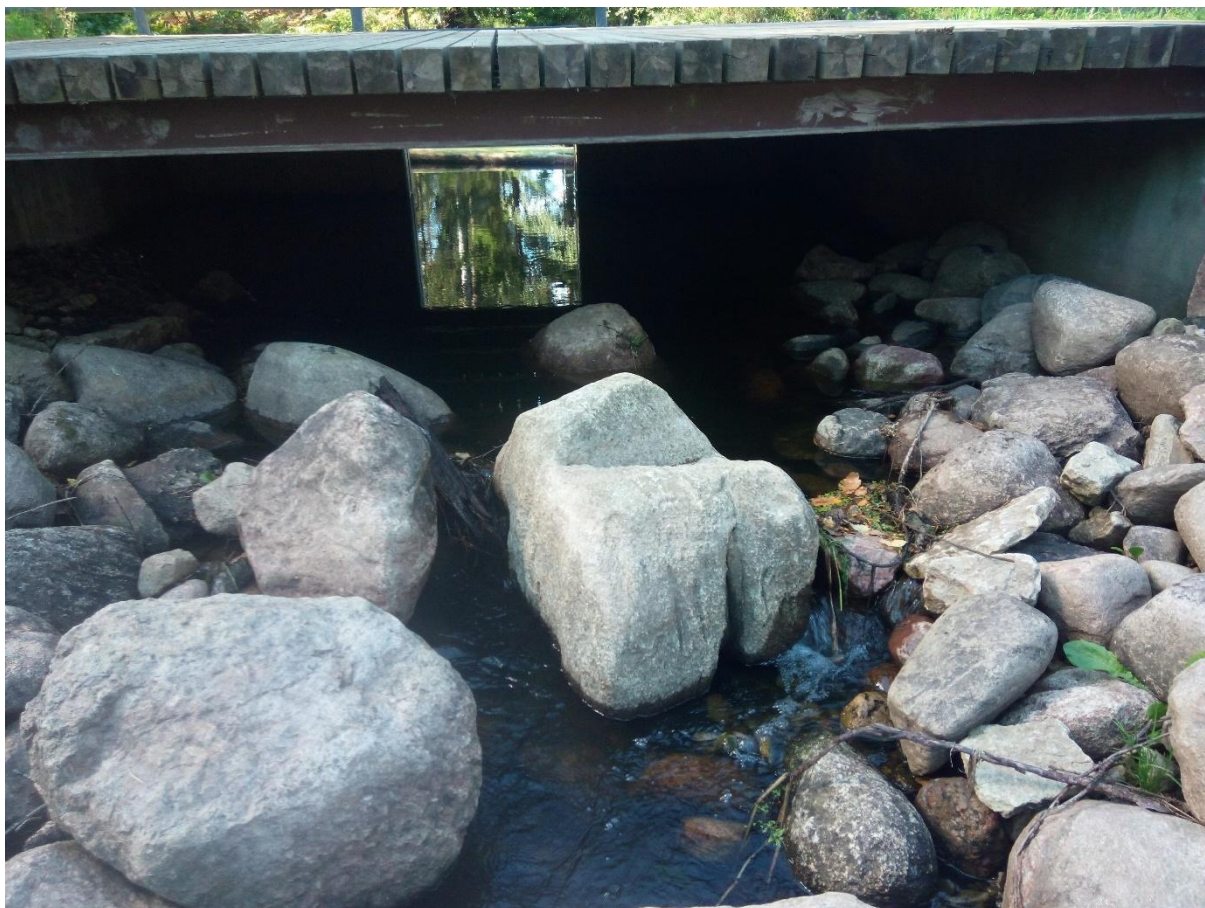
Foto 10.09.2021. Pajuveski kalapääsu sissevoolu osa on hiljaaegu ümber kujundatud. Väga sageli ilmneb ehitustööde lõppjärgus, et kalapääsu sissevool ja sestap ka paisjärve veetase on liiga madalad ning lahendusena kuhjatakse sissevoolule ühte ritta kive. See viib rändetingimuste halvenemiseni antud lõigus. Suurte kivide vahel on näha ummistumise märke. Parem lahendus oleks põhja tõstmine peenema fraktsiooniga ja kivide hajutamine.

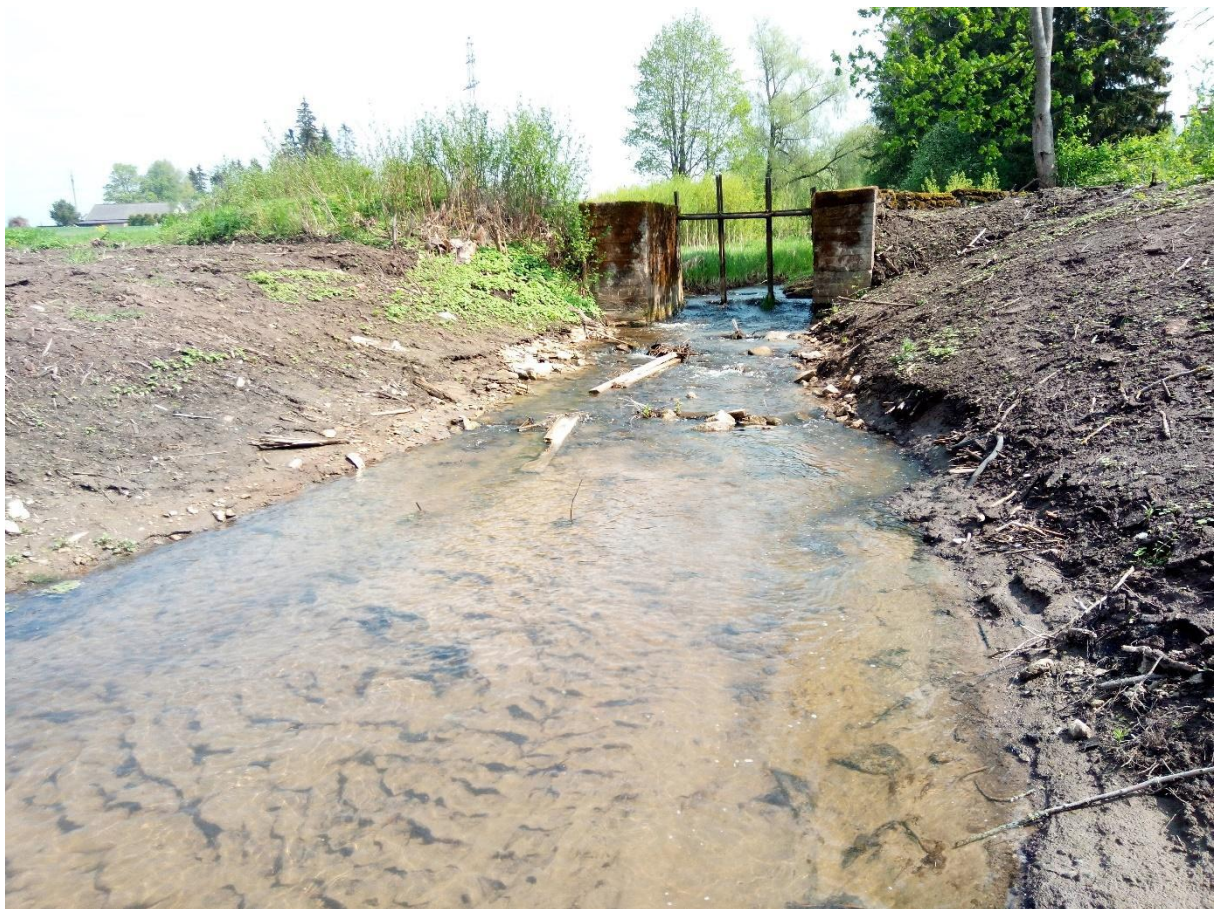
Foto 19.05.2021. Varja jõe alamjooksu on modifitseeritud, paisul on lauad eemaldatud, forellid on asustanud ka lõigu paisust ülesvoolu. Likvideerida tuleks paisutuse taastamise võimalus, samuti betoonplaat oja põhjast. Lisada võiks jõelõiku kive.

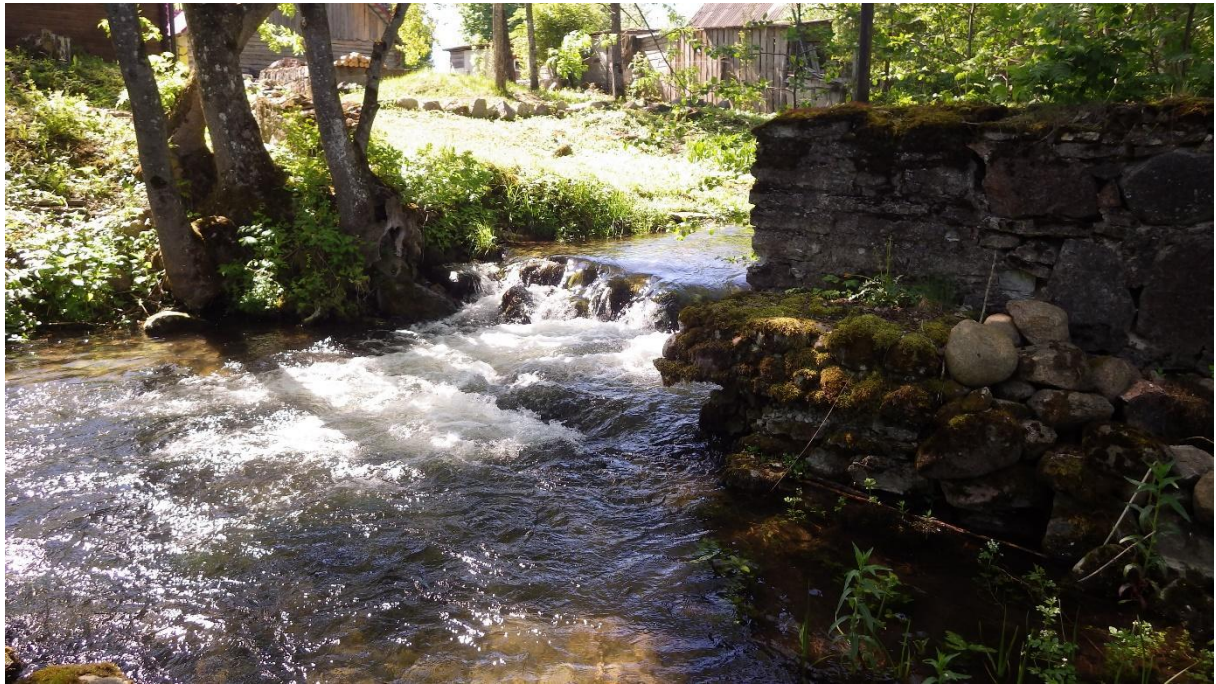
Foto 30.05.2019. Astang Vetiku I paisuvarel.

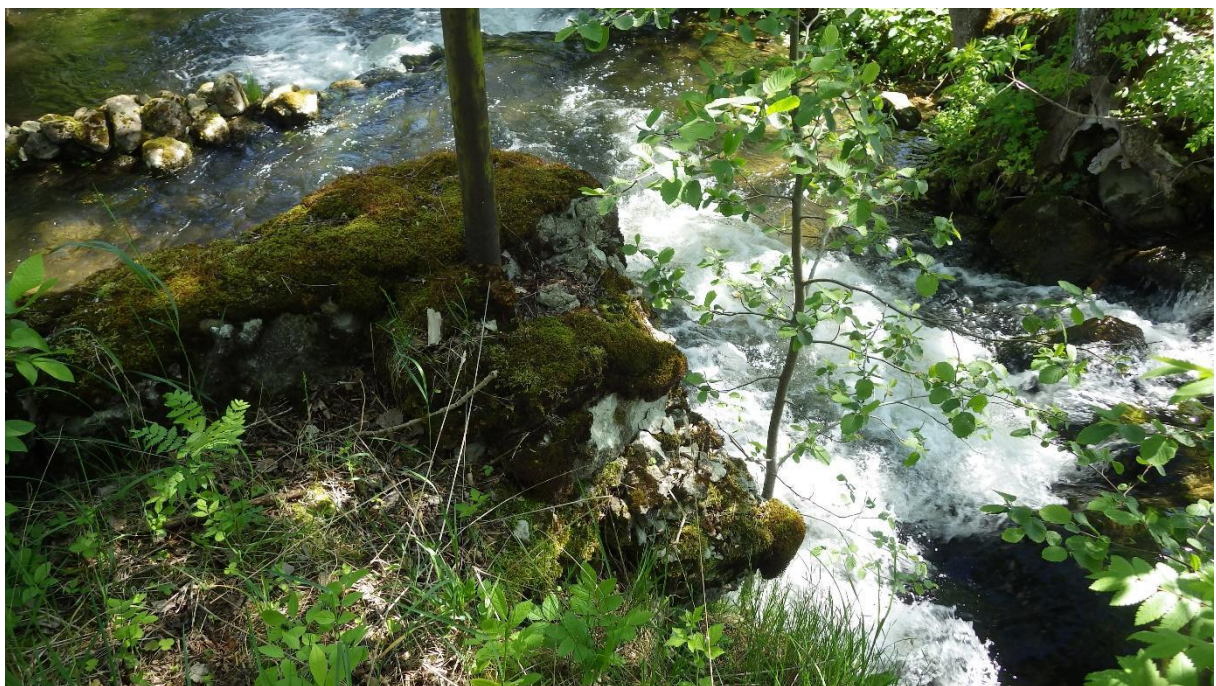
Foto 30.05.2019. Astangud Vetiku I paisuvarel.

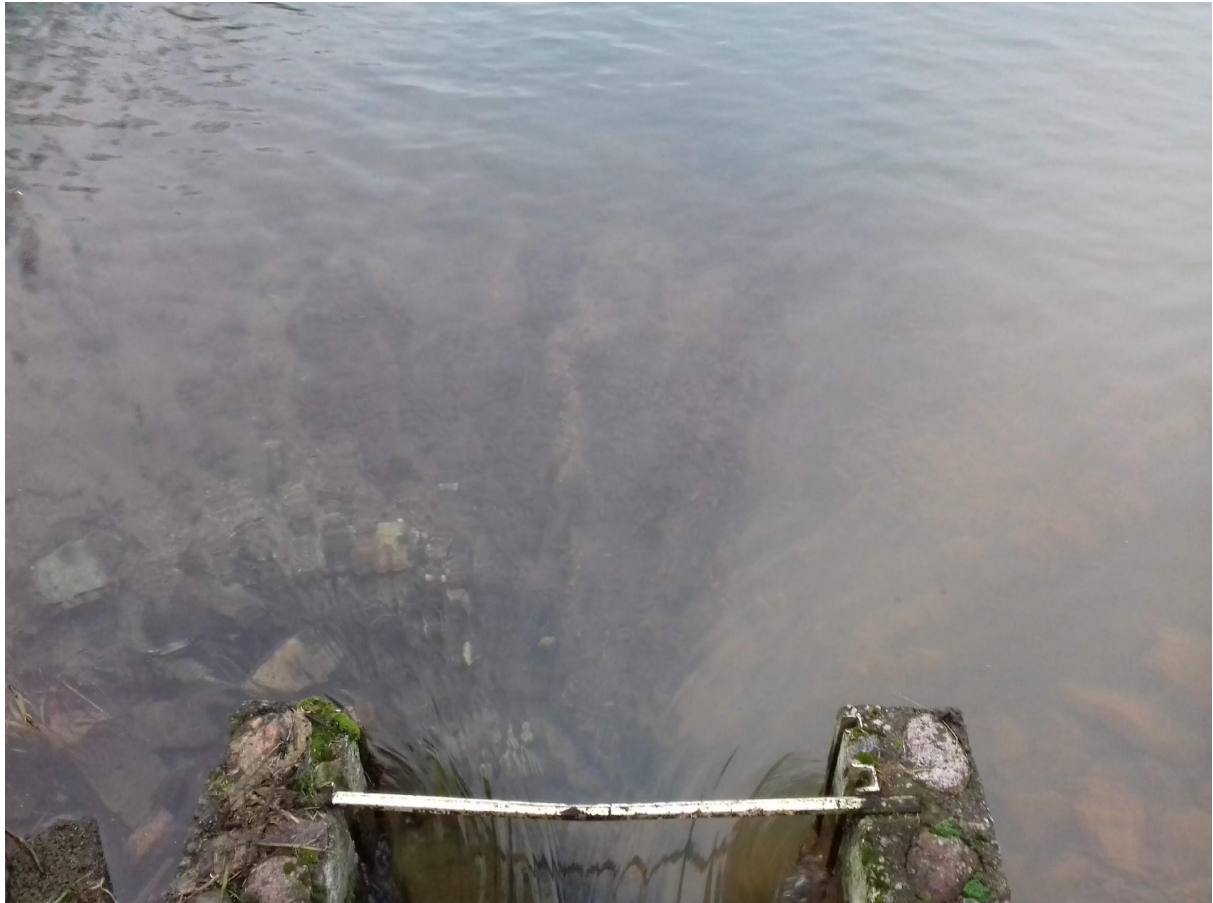
Foto 20.11.2019. Vetiku ojal asuva Väikejärve vasakkalda lähedal Vetiku II paisu piirkonnas voolab valkjat vett.
