*Kalapääsude efektiivsuse hindamine projekti LIFE IP CleanEST raames
(tegevus D.1.2)*

Vahearuanne

Tartu 2022

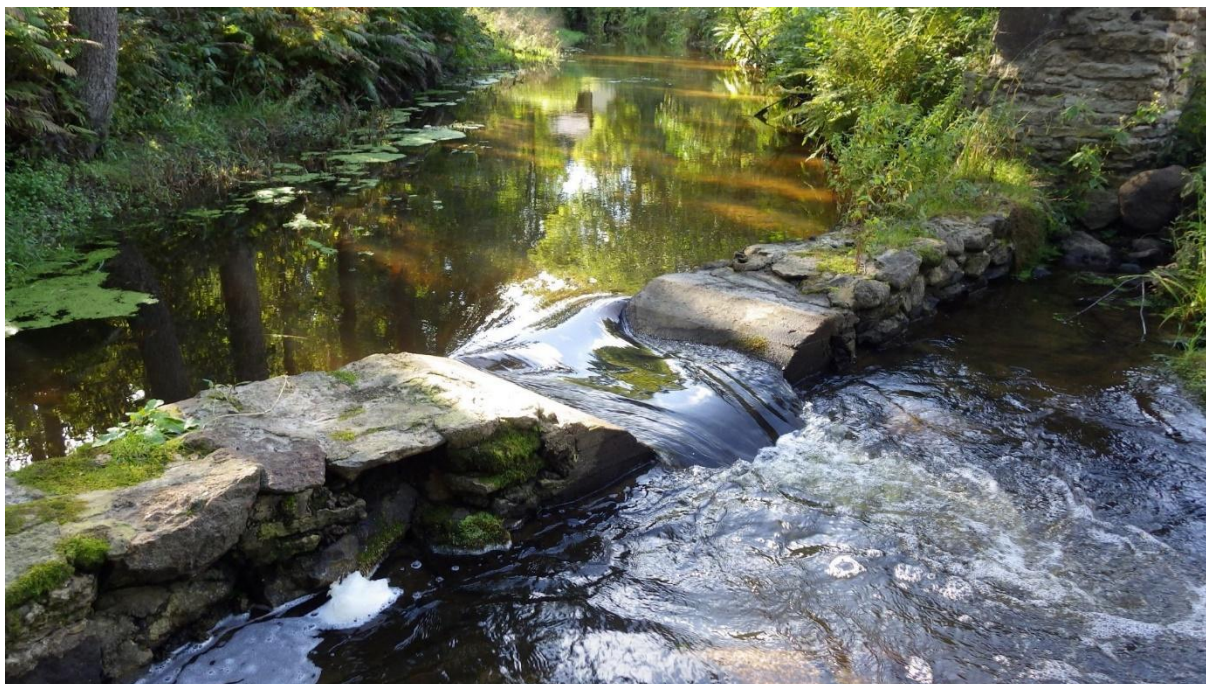
Foto 30.05.2019. Sae kärestikulise kalatee probleemne sissevool.

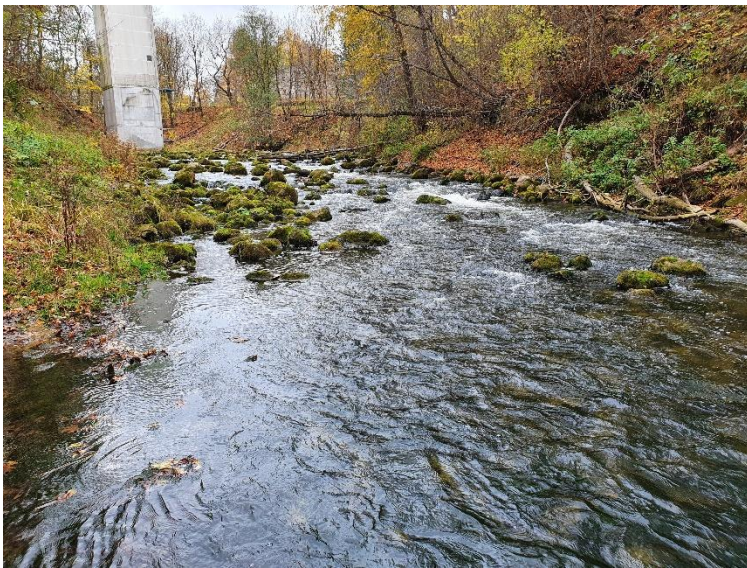
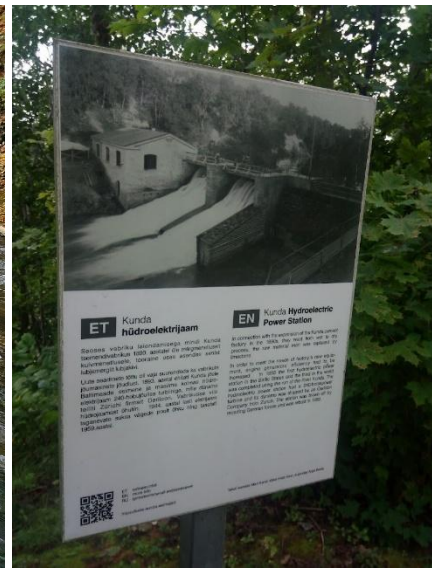
Foto. Kunda II paisu kohale rajatud tehiskärestiku (vasakpoolne foto, 13.10.2021, vaade vastuvoolu) positiivsete mõjude realiseerumist takistab Kunda I paisutus (parempoolne foto, 18.08.2021). Sealsete väärtuste kohapealne teavitamine infotahvlite abil piirdub hetkel Kunda hüdroelektrijaama esiletõstmisega. Samaväärne teavitusmehhanism puudub Kunda jõe kui elupaiga ja seal elavate liikide ja neid mõjutavate olulisemate ohutegurite osas. See lünk tuleks täita.

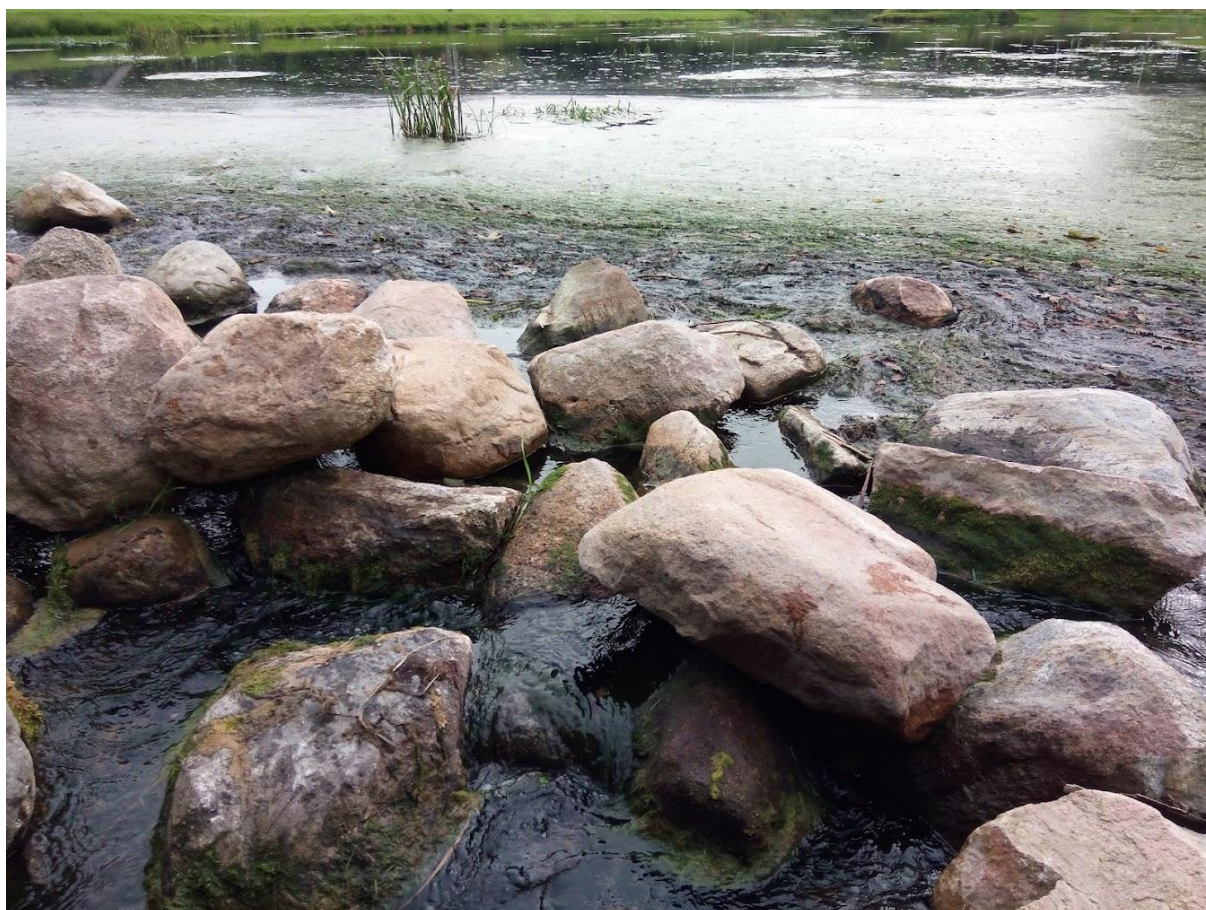
Foto 17.08.2021. Neeruti kärestiku sissevoolule on põhjendamatuult palju kive kuhjatud.

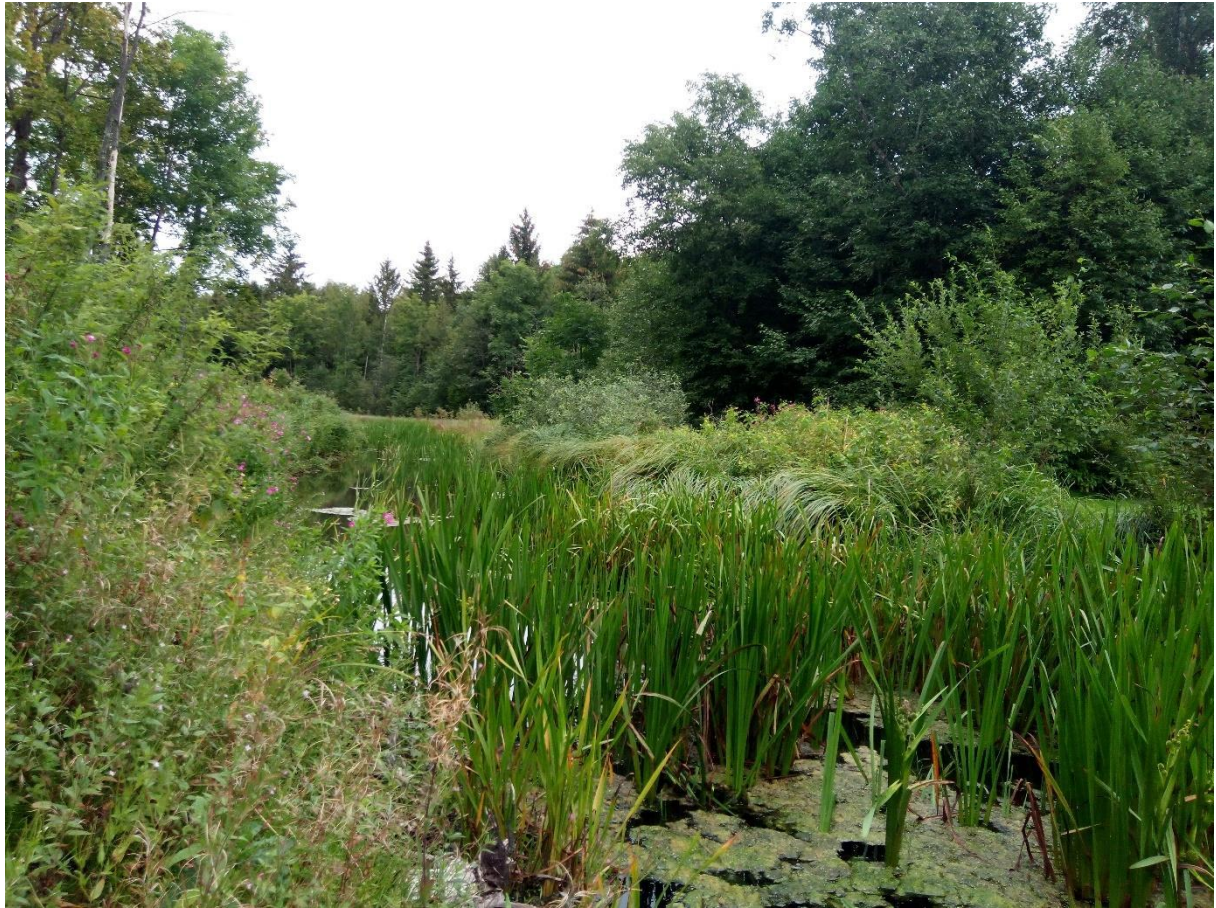
Foto 17.08.2021. Neeruti kärestiku allosas on hulgaliselt peene fraktsiooniga pehmeid setteid, jõgi on taimestikku täis kasvanud.

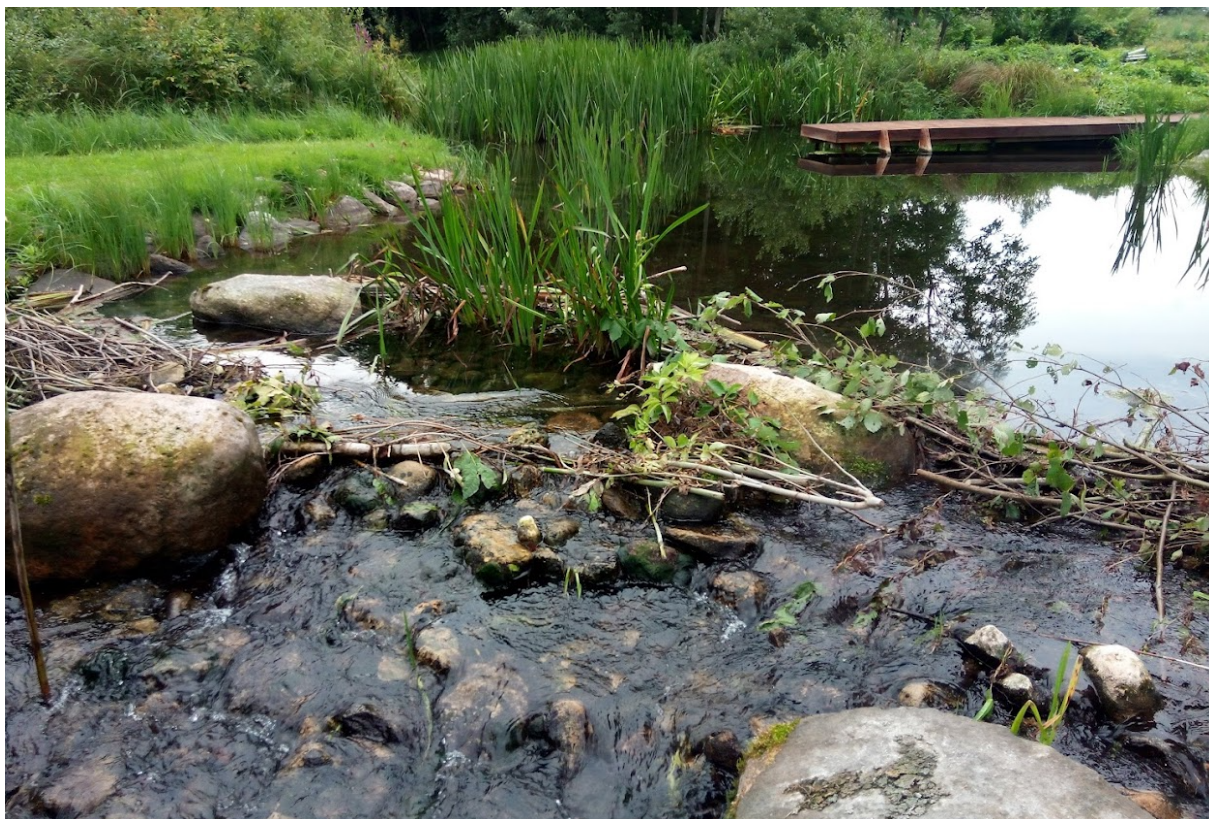
Foto 17.08.2021. Neeruti kalapääsu sissevoolu võiks perioodiliselt risust puhastada.

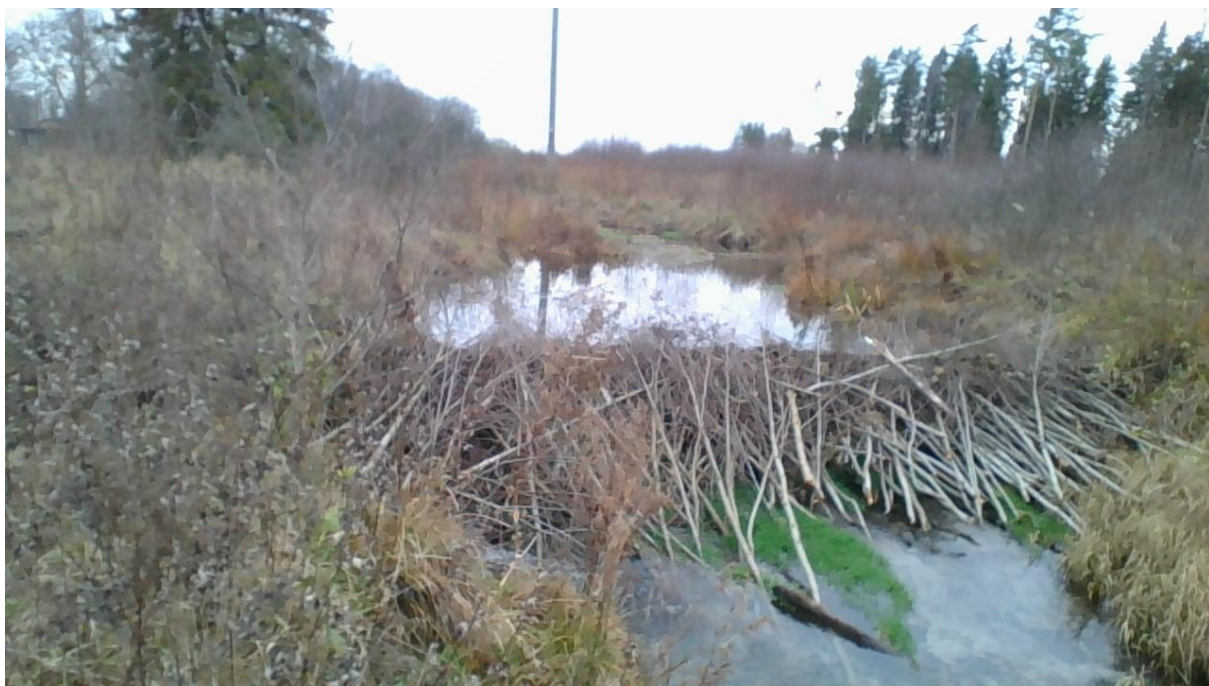
Foto 04.11.2021. Sõmeru jõe Rägavere kalapääsust allavoolu asuv koprapais.
