# Kalapääsude efektiivsuse hindamine projekti LIFE IP CleanEST raames (tegevus D.1.2)

Vahearuanne

Tartu 2022

KESKKONNAAGENTUUR

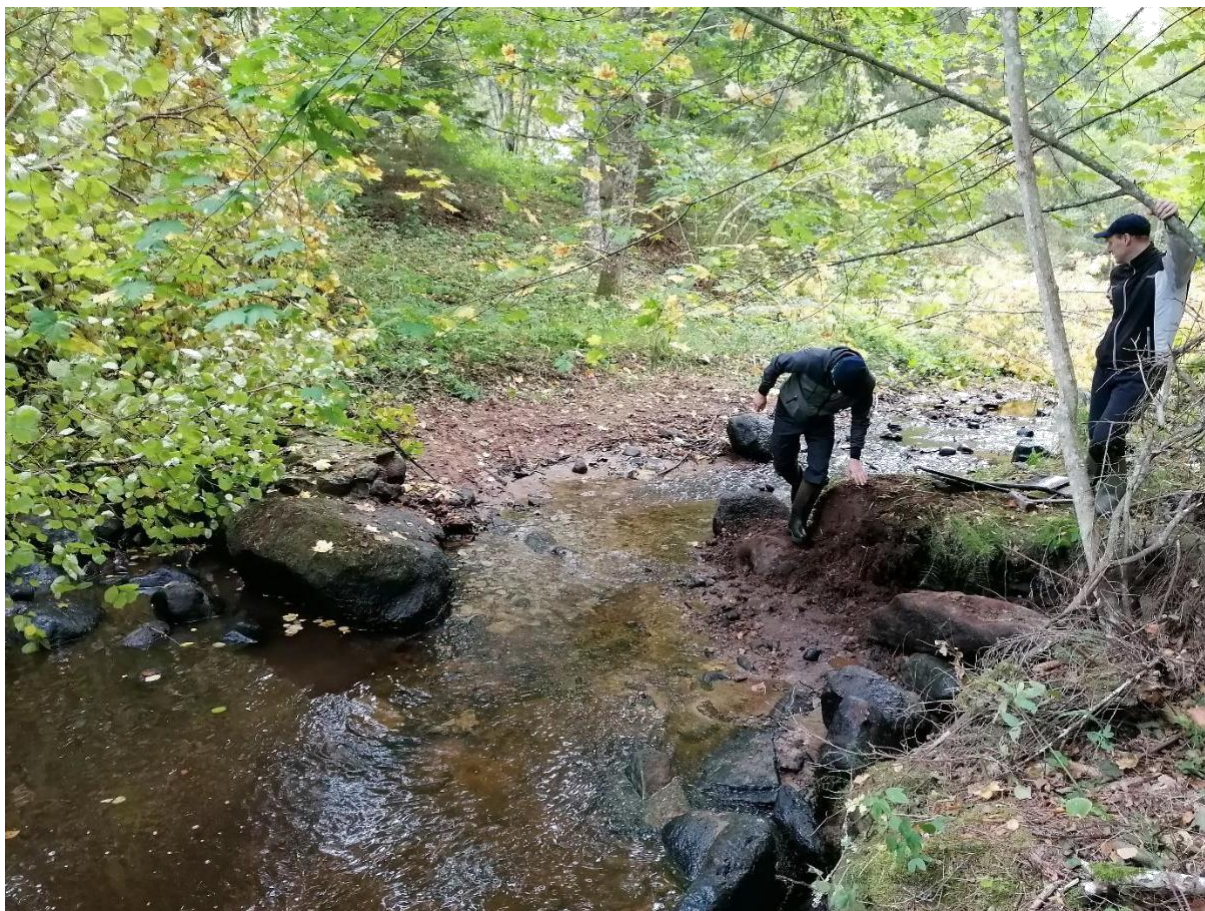
Püügid viitavad, et 30.09.2020 lammutatud Silla pais on jõesilmule nüüdsest läbitav ning jõesilm on võimeline oma kuderändel tõusma järgmise inimtekkelise paisuni (Oandu). Kui jõesilmu registreeriti siin esmakordselt, siis forelli ja trullingu elutsemine Oandu paisu all oli teada juba varasematest püükidest (mai 2017, Eesti Loodushoiu Keskuse ja Eesti Maaülikooli andmestik).

Foto 30.09.2021. Endine paissilla asukoht Altja jõel.

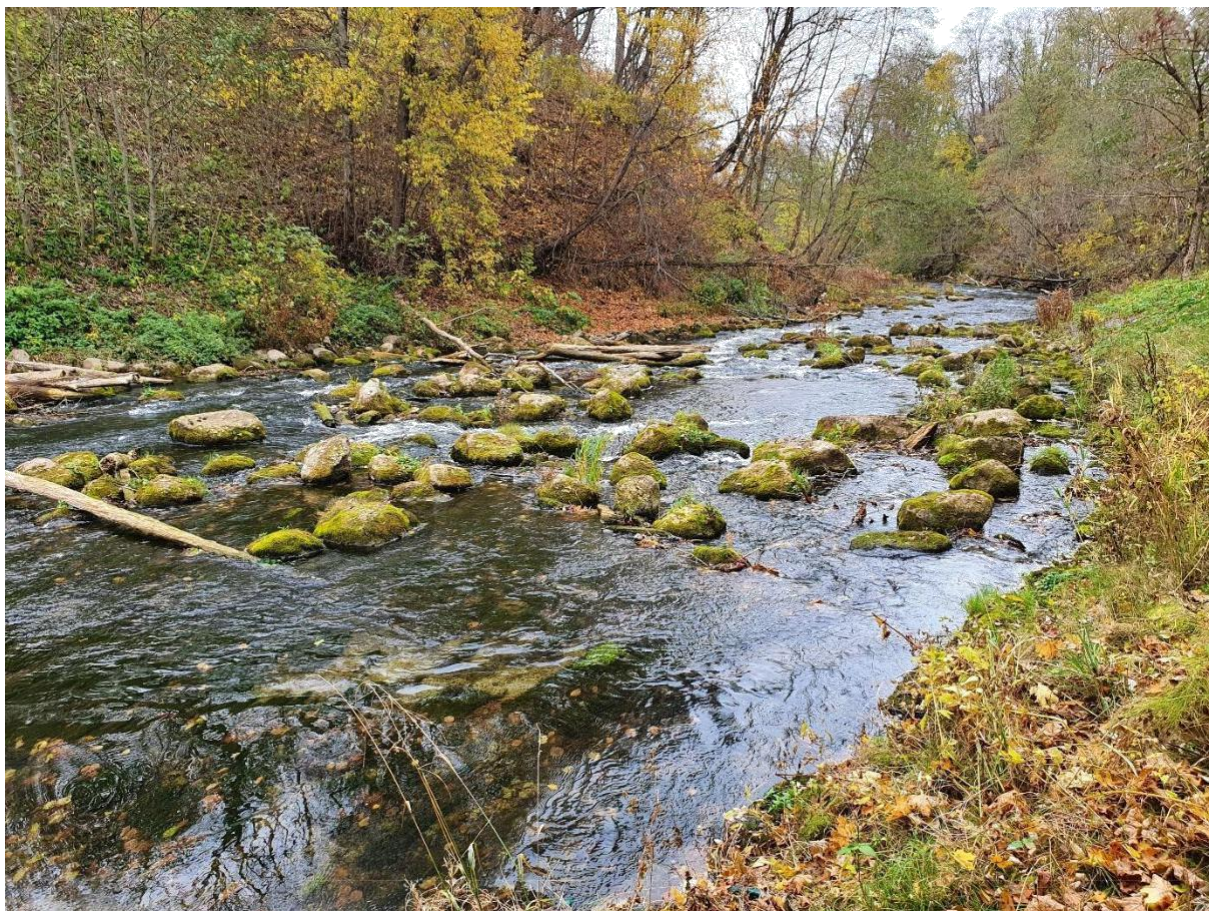
Kuigi Kunda II pais on likvideeritud ja kalapääs rajatud, realiseerub teostatud tööde positiivse mõju suuresti alles ajal, mil suudmepoolseim ehk Kunda I pais (PAIS010050) muutub kaladele ülesvoolu läbitavaks. Selle saavutamisele aitaks kaasa piirkonnas elavate ja seda külastavate inimeste teadlikkuse tõstmine. Selleks oleks otstarbekas paigaldada Kunda hüdroelektrijaama infotahvli kõrvale samaväärne teabeallikas Kunda jõe olulisemate loodusväärtuste ja ohutegurite kohta (foto all, samuti Lisa 2).

Foto: 13.10.2021. Kunda II paisu asemel rajatud tehiskärestik madala veeseisuga (vaade allavoolu).

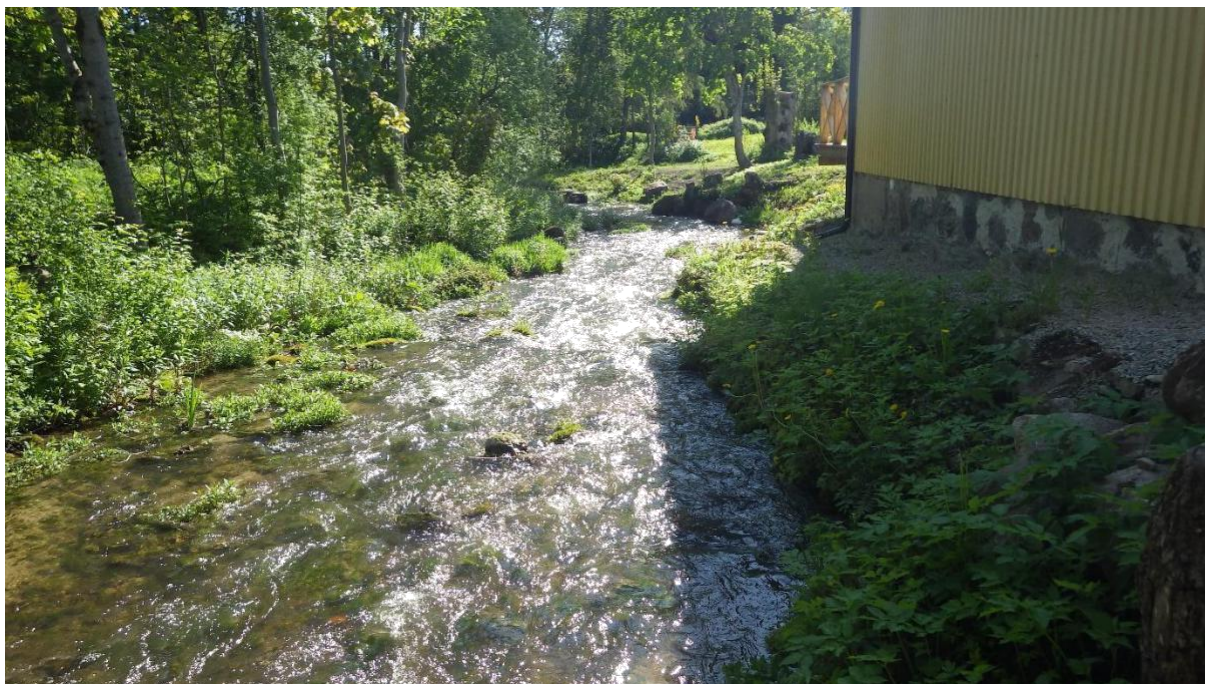
Voore pais (PAIS015570) on EELIS-e andmebaasis hävinud/lammutatud staatusega. Senine kogemus ütleb, et ka sellised objektid vajavad aeg-ajalt kontrollimist, kuna staatus võib olla aja jooksul muutunud või on ebatäpne (vt nt Pada jõe Pada paisu ja Vetiku oja Vetiku I paisu näiteid). Kontrollil tõdeti, et Voore paisu endises asukohas rändetõke puudub, paisutust ei teki. Kärestik on suures osas kergesti läbitav, ülemises lõigus tõus järsem (paar astet) mis võivad olla raskesti ületatavad. Võiks hinnata, kas järsem osa vajaks kivide ümberpaigutamist.

Foto 30.05.2019. Voore (Alumine) paisuvare kärestik, vaade allavoolu.

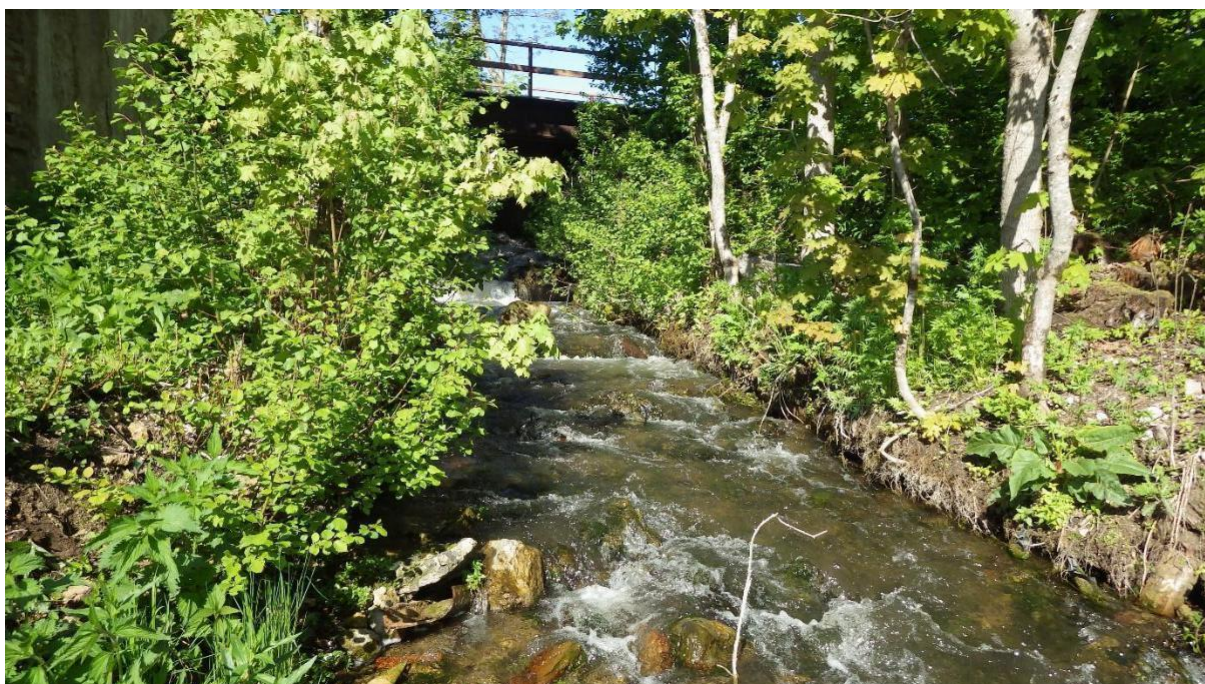
Foto 30.05.2019. Voore (Alumine) paisuvare kärestik, vaade ülesvoolu.

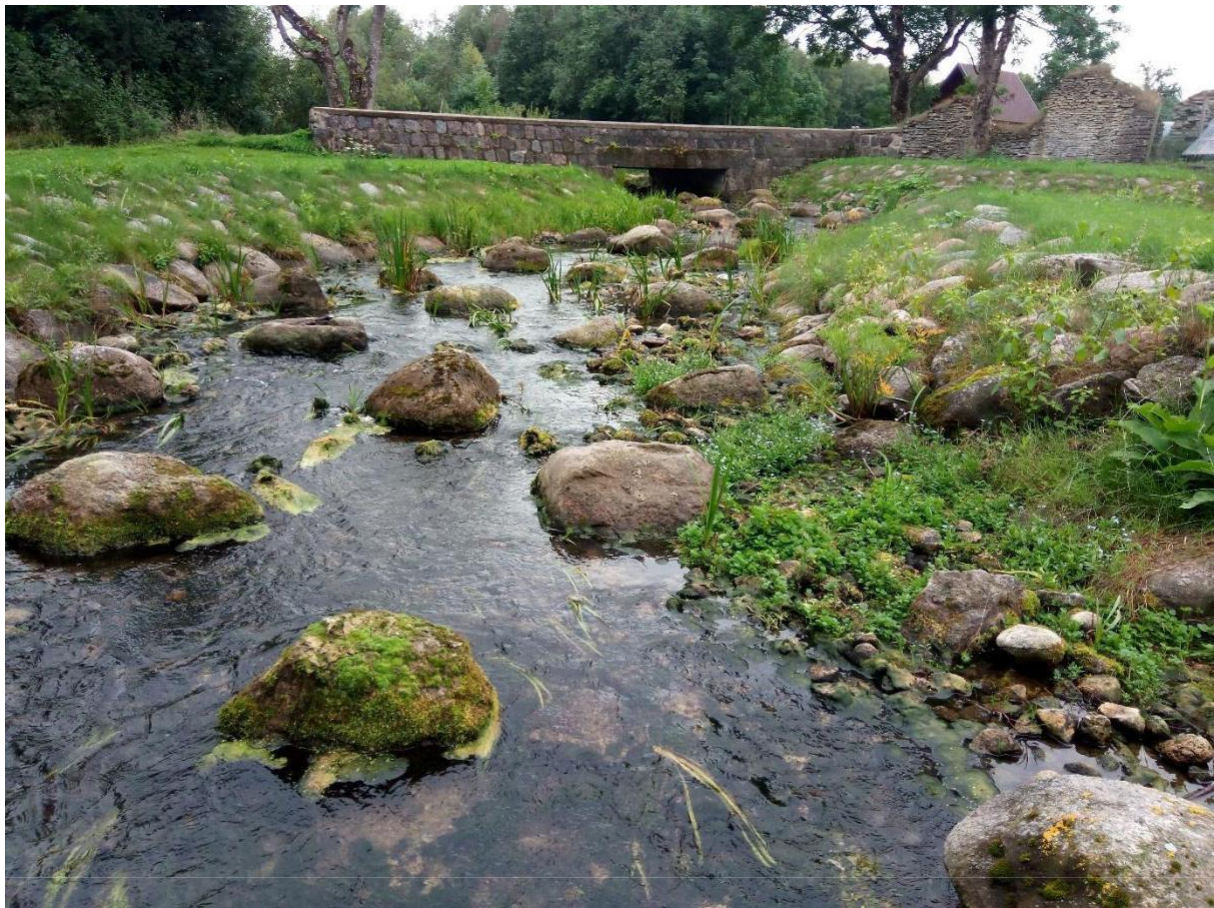
Sarnaselt allavoolu jäävale Neeruti kärestikule oli ka siin eutrofeerumise tunnuseid. Niitvetikaid oli rohkelt, kalapääsu all oli paiguti paks mudasete.

Foto: 17.08.2021. Loodusliku ilmega Neeruti kalapääs.

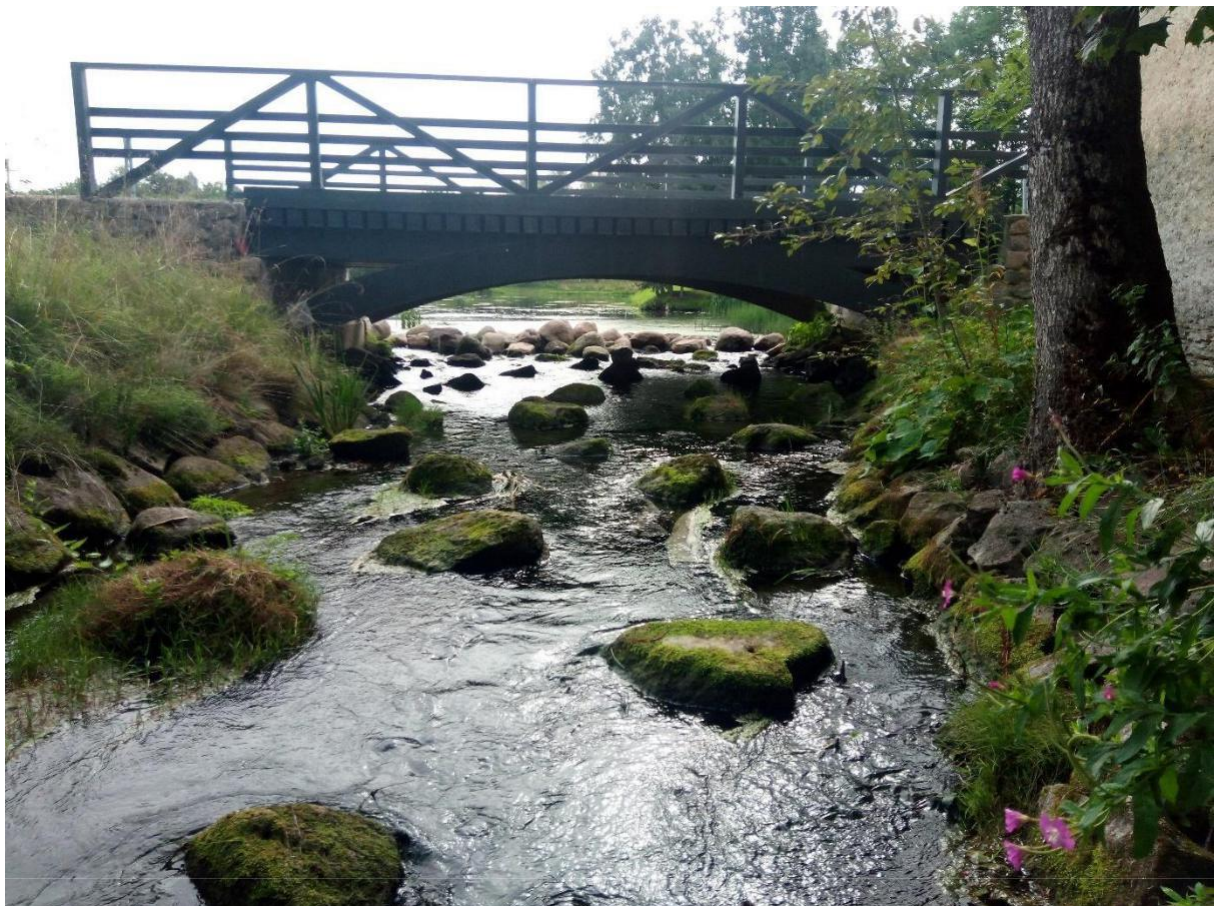
Neeruti kärestik pole seotud ühegi registripõhise paisuga, kuid seda objekti käsitletakse sageli aruannetes, mis on seotud Neeruti paisuga (PAIS017700, asub ca 600 meetrit ülesvoolu). 2021. aasta augusti keskpaiku objekti kontrollides tuvastati, et sissevoolule on paigaldatud erinevas mõõdus peamiselt suuri kive, mis katavad ära kogu sissevoolu laiuse (foto; Lisa 2). Nähtavasti on eesmärgiks olnud tõsta paisjärve veetaset. Seepärast on kive paigutatud tihedalt jätmata ühtegi konkreetset ava kalade rände tagamiseks. Selliste tööde puhul, eeldusel, et need on üldse legaalsed, tuleks vooluveekogu ristlõike sügavaimasse kohta jätta vähemalt üks suurem ava, kuhu koonduks vesi voolama perioodil kui vooluhulgad on väikesed. Ava peaks olema piisavalt suur, et see ära ei ummistuks. Hinnati, et kive oleks vajalik hulgaliselt eemaldada või ümber paigutada. 2021. aasta 4. novembri seisuga oli seda vähesel määral juba tehtud, kuid konkreetne . Siiski, sellist kividega veevoolu ummistamist tuleks vältida. Ideaalis peaks kärestik ka sissevoolul olema sarnase ilmega (suurte kivide kontsentratsiooniga) nagu allavoolu jäävas jõeosas (vt foto allpool). Kui tahetakse saavutada olukord, kus veetaset paisjärves tõstetakse, kuid suurte kivide kontsentratsioon ei muutuks sissevoolul liiga suureks, tuleks jõepõhja sissevoolul pikiprofiilis peenema fraktsiooni abil mõne meetri ulatuses tõsta.

Foto 17.08.2021. Neeruti kärestiku ülaosa, vaatega vastuoolu. Teiselpool silda on näha suhteliselt hiljuti kärestikule paigutatud kivide kuhil.

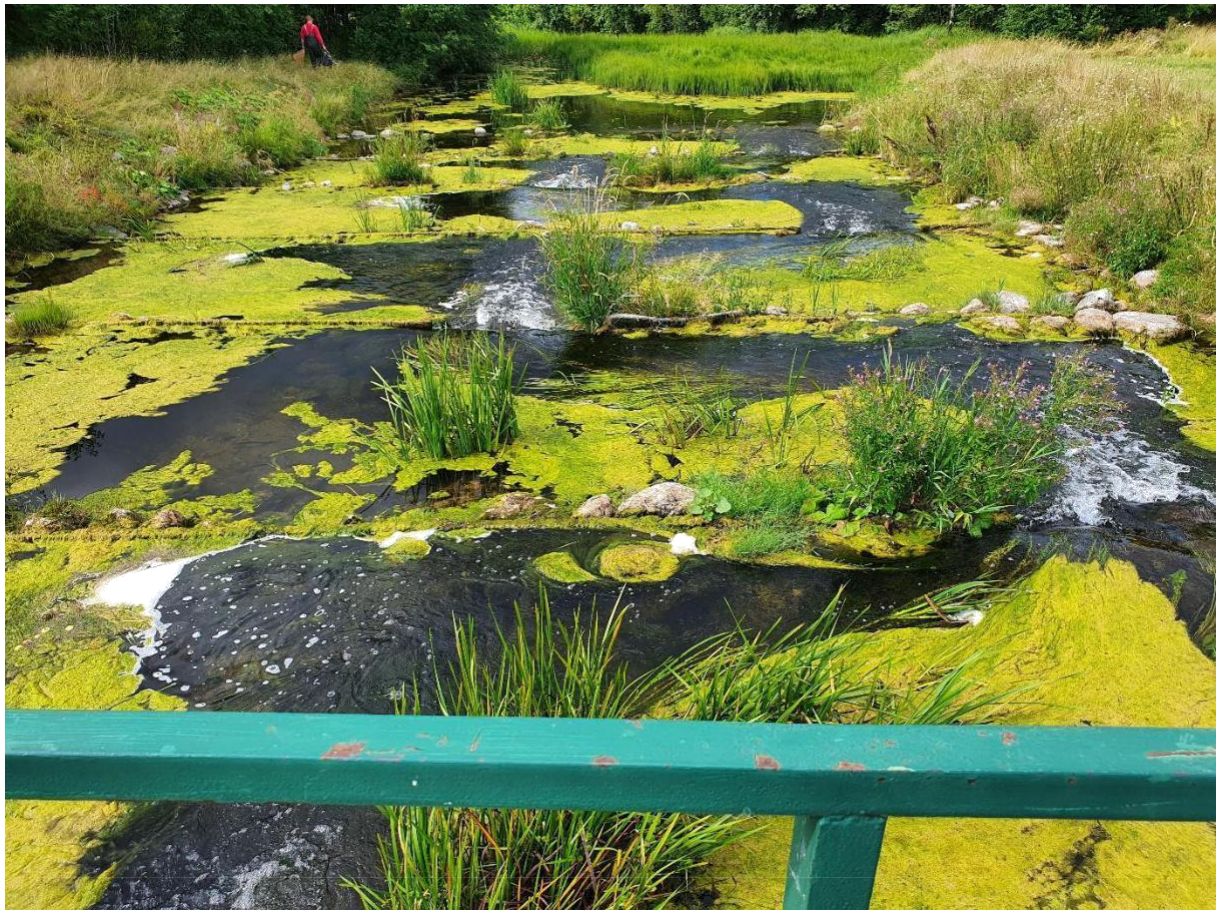
Kalapääs on läbitav, kuid rändetingimused pääsust ülesvoolu on ebasoodsad. Suurde Kadrina paisjärve (VEE2012210) jõudnud ja sealt ülesvoolu jõelisi elupaiku otsivate kalade jaoks on raskendatud vee voolusuuna tajumine ja sellest tulenevalt ka rände jätkamine.

Foto 04.08.2021. Kadrina kalapääs Loobu jõel vaatega allavoolu. Toimub massiline vetikate vohamine. Kalapääs on küll vananenud, kuid võimaldab siiski kaladel mõlemasuunaliselt rännata. Kahjuks ei registreeritud praktiliselt üldse neid kalu, kelle jaoks antud kalapääs on rajatud. Paisjärve mõju looduslikule kalastikule on väga suur.

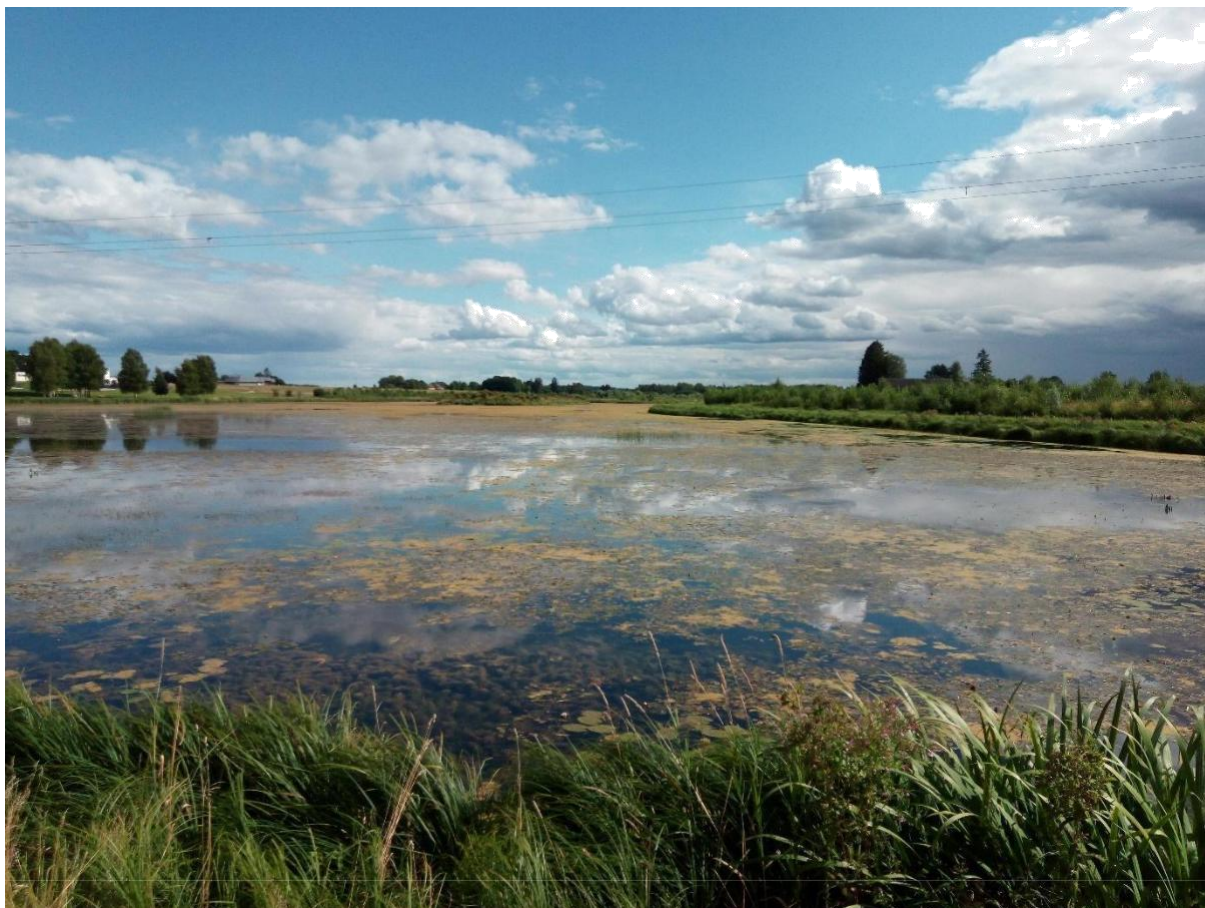
Foto 04.08.2021. Kadrina paisjärv on väga suure pindalaga kuuludes Eestis 5% kõige suurema paisjärve hulka. Sestap on ka paisjärve mõju jõe looduslikule kalastikule tugevalt negatiivne. Kadrina paisjärv kasvab perioodiliselt vetikaid ja taimestikku täis, mispärast järve rekreatiivne väärtus on oluliselt pärssitud. Paisjärvedega kaasnevad perioodiliselt märkimisväärsed hoolduskulud (nt paisukeha ja kalapääsu hooldus, setete probleemiga tegelemine jne).

Kadrina paisjärvel on rekreatiivne väärtus (EELIS'e andmebaas, 2021), ehk virgestav, kosutav ja puhkust võimaldav funktsioon inimesele. Looduslikul jõel on samasugune funktsioon. Praegune lahenduse puhul (jõe paisutamine) ühe väärtuse olemasolu välistab teise. Optimaalseima probleemi lahenduse korral jääksid mõlemad väärtused alles. Selliseks lahenduseks saaks olla jõe taastamine ning jõesängi kõrvale seisuveelise või väikese läbivooluga ujumiskohaks sobiliku ala rajamine.

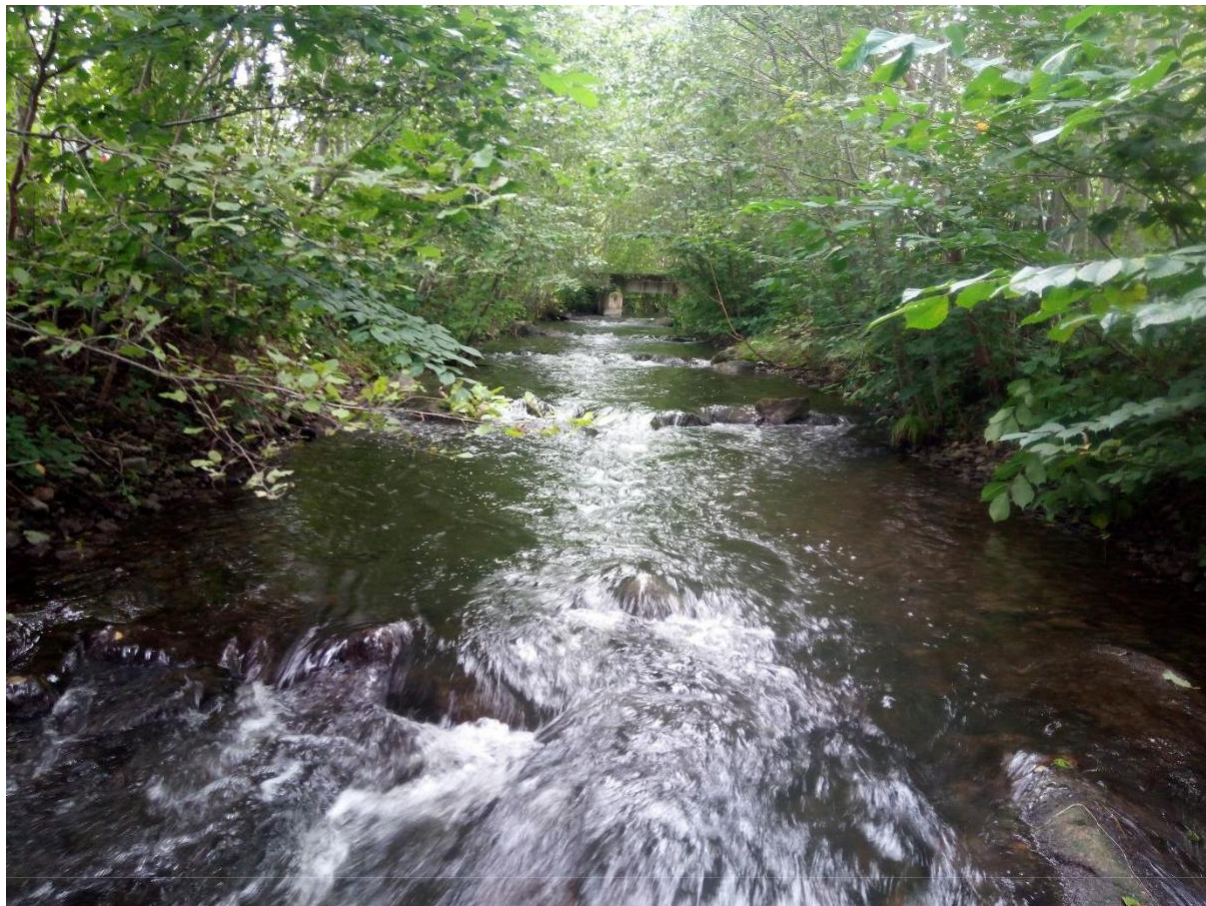
Loobu kalatee toimis vaatluskuupäevadel kalade rännete tagamise ja elupaiga pakkumise osas hästi. Varasemalt probleemiks olnud võre pääsu sissevoolul puudus. Kalatee kallastele on kasvanud puud ja põõsad, mis pakuvad kaladele varju ning aitavad pinnast stabiliseerida. Geotekstiil on siin-seal rābaldunud ja lahti – kalapääs vajaks aeg-ajalt mõningast hooldust (ennekõike kivide ja kruusa paigutamist). Sellele puudusele on viidatud juba 8 aasta eest.<sup>5</sup>

Foto 17.08.2021. Loodusliku ilmega Loobu kalapääs pakub mingitki asenduselupaika neile kalaliikidele, kelle tegelikud elupaigad on jäänud Loobu paisjärve (VEE2027310) alla. Loobu kalapääs on hea elupaik eelkõige forellile, kuid seda asustab ka lõhe, trulling jt liigid. Varasemalt on seal korduvalt registreeritud veel lutsu ning kalapääsu sissevoolul ka lepamaimu (Eesti Loodushoiu Keskuse andmestik).

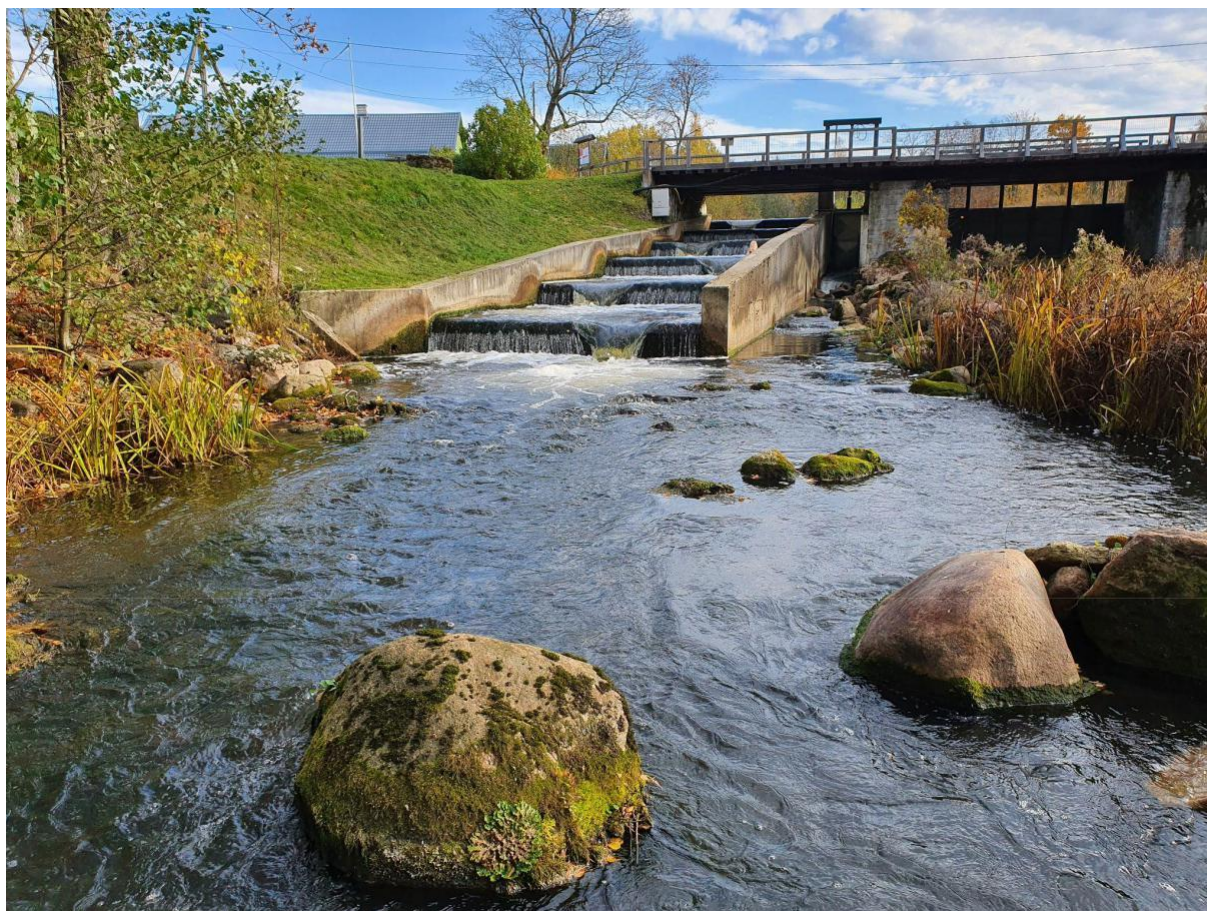
Kitsastest oludest (ja maksumusest) lähtuvalt on valitud tehniliselt lihtsam ehk vähem ruumi nõudvam kalapääsu lahendus<sup>6</sup>. Sellest tulenevalt on kalapääsu lang väga järsk, vee voolukiirus kõrge. Tekib veetasemete vahe, mida on kaladel ülesvoolu võimalik läbida vaid hüpete või väga kiirete sööstudega veevoolus. Negatiivseid olusid võimendab suurim veetasemete vahe kalapääsu väljavoolu juures. Veetasemete vahet oli 2017. aasta sügiseks, tänu kivide ümberpaigutamisele kalapääsu all, kalapääsu väljavoolul vähendatud 30 sentimeetrini.<sup>78</sup> Hiljem on veetasemete vahe seal taas suurenenud (ilmselt jääolude ja suurvee mõjud). 21.10.21 oli vastav näitaja 44 cm.

Foto 06.10.2021. Joaveski kalapääs Loobu jõel.

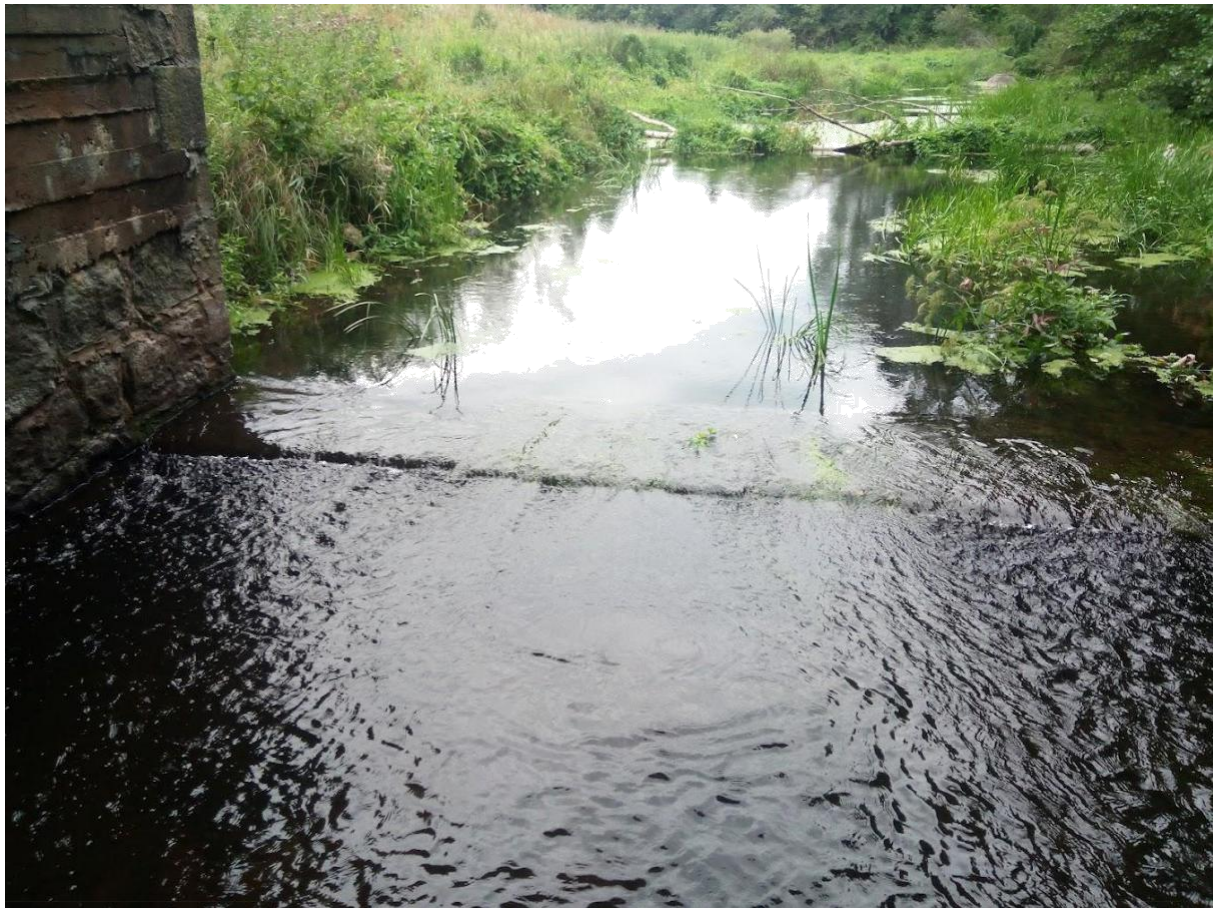
Kuigi Vihula I (Saeveski) endise paisu juures on rändetee kaladele avatud, saab praeguse lahenduse puhul välja tuua mitmeid puuduseid. Jätakuvalt toimub paisust ülesvoolu jääva jõeosa paisutamine, mispärast selle jõeosa hüdroloogiline režiim ja põhjasubstraat ei vasta looduslikele eeldustele. See omakorda toob kaasa muutused elustiku koosseisus – erinevalt allavoolu jäävast kiirema veevooluga jõeosast puudusid paisu betoonpõhjast vahetult ülesvoolu jäävast jõelõigust lõhe ja forell ning trulling (tabel all). Püüki ilmusid või suhteliselt arvukamaks muutusid seisuveelistele veekogudele iseloomulikud liigid nagu linask, mudamaim ja särg. Kui allavoolu domineerisid põhjasubstraadis kruus ja kivid, siis ülesvoolu kattis kruusa peenema sette kiht. Lisaks, paisu betoonpõhi on ühtlase sügavusega, mispärast vesi valgub sellest üle laia ja madala kihina. Vajalik oleks, et madalama veeseisuga koonduks vesi kalade rännete soodustamise eesmärgil ühte kindlasse piirkonda. Neid puuduseid saaks kõrvaldada paisu vana betoonpõhja osalise või täieliku eemaldamisega.

Foto 17.08.2021. Vihula I (Saeveski) paisu betoonpõhi mõjutab jõgede looduslikkuse kontekstis negatiivselt ülesvoolu jääva jõelõigu hüdro-morfoloogiat ning elustikku. Lisaks, vesi ei koonu madalveega ühte kindlasse piirkonda, mis omakorda halvendab kalade rändetingimusi.

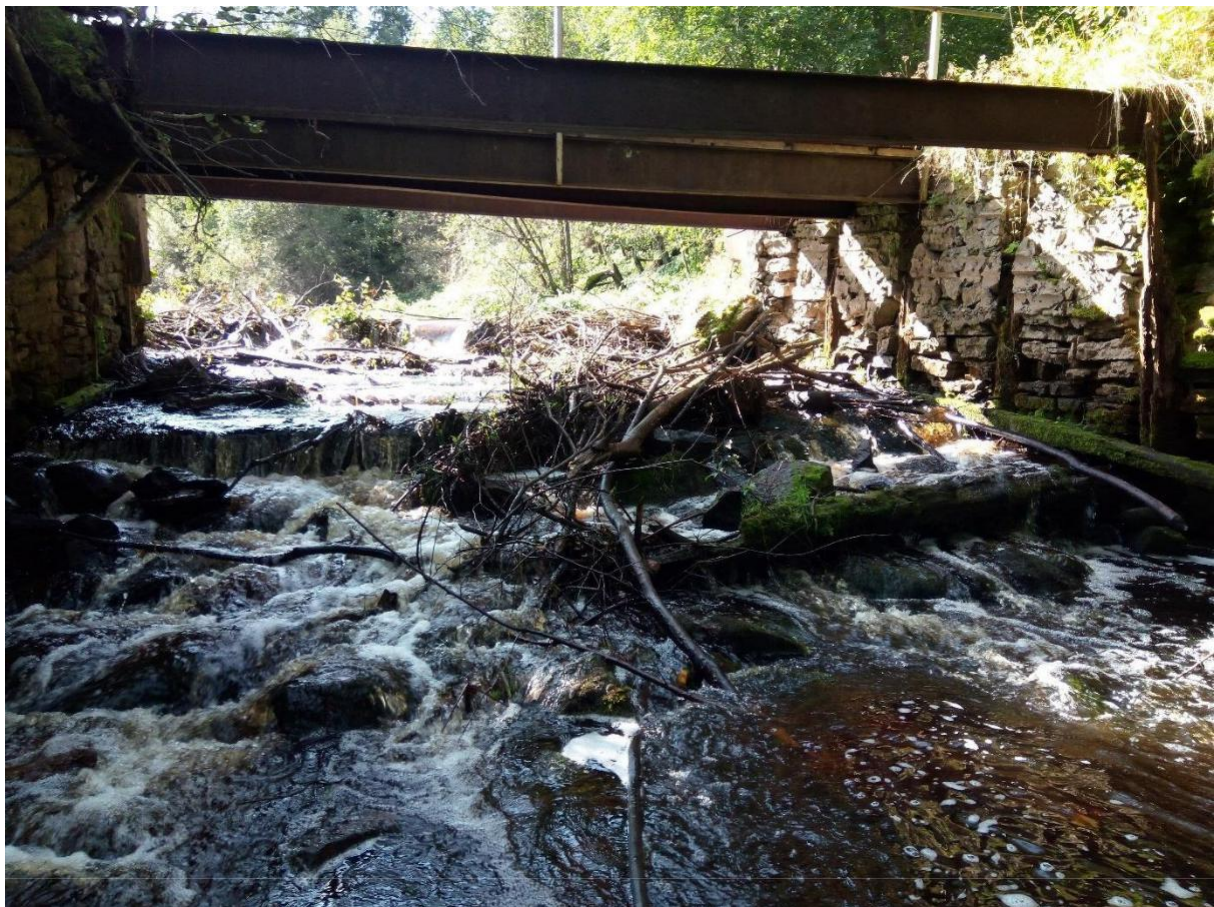
Jõesilmu telemeetriauuring viitas, et kompleks Pada paisuvarest ja sellest mõned meetrid ülesvoolu rajatud koprapaisust oli jõesilmule uuringuperioodil ülesvoolu läbitav. Siiski ei saa välistada, et koprapaisud võivad tekitada rändeviivituse ja, sõltuvalt paisu iseärasustest, tõkestada vähemalt osade jõesilmude rände. Seega olukorras, kus ühel jõel on palju koprapaise, võib oluliseks muutuda nende kumulatiivne efekt.

Foto 15.09.2020. Pada paisuvarest ülesvoolu jääv koprapais pole veel oma maksimumkõrgust saavutanud.

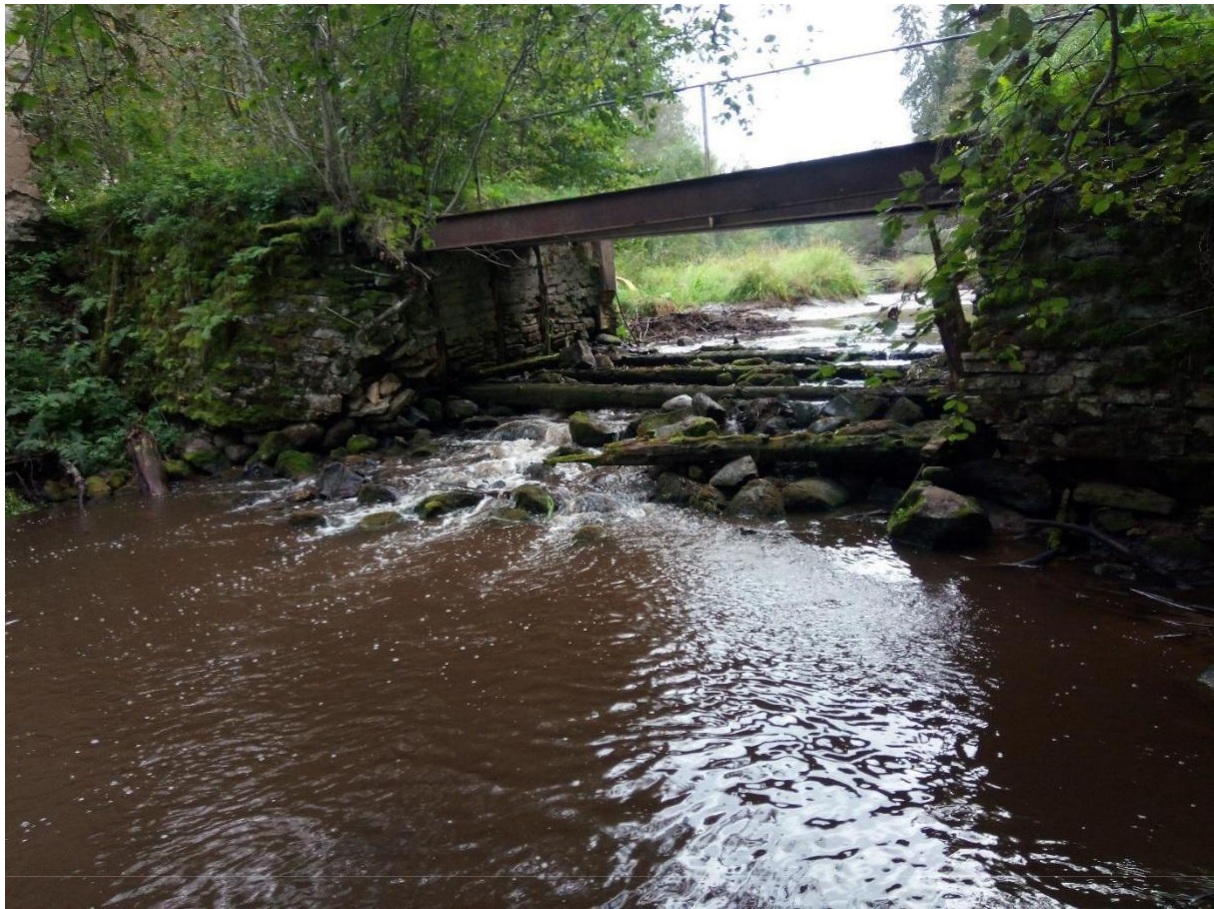
Foto 10.09.2021. Pada koprapais on eemaldatud ja Pada paisu põhjapalkide vahelt on risu ära koristatud. Sellisel kujul saab Pada paisu lugeda kaladele ülesvoolu probleemideta läbitavaks.

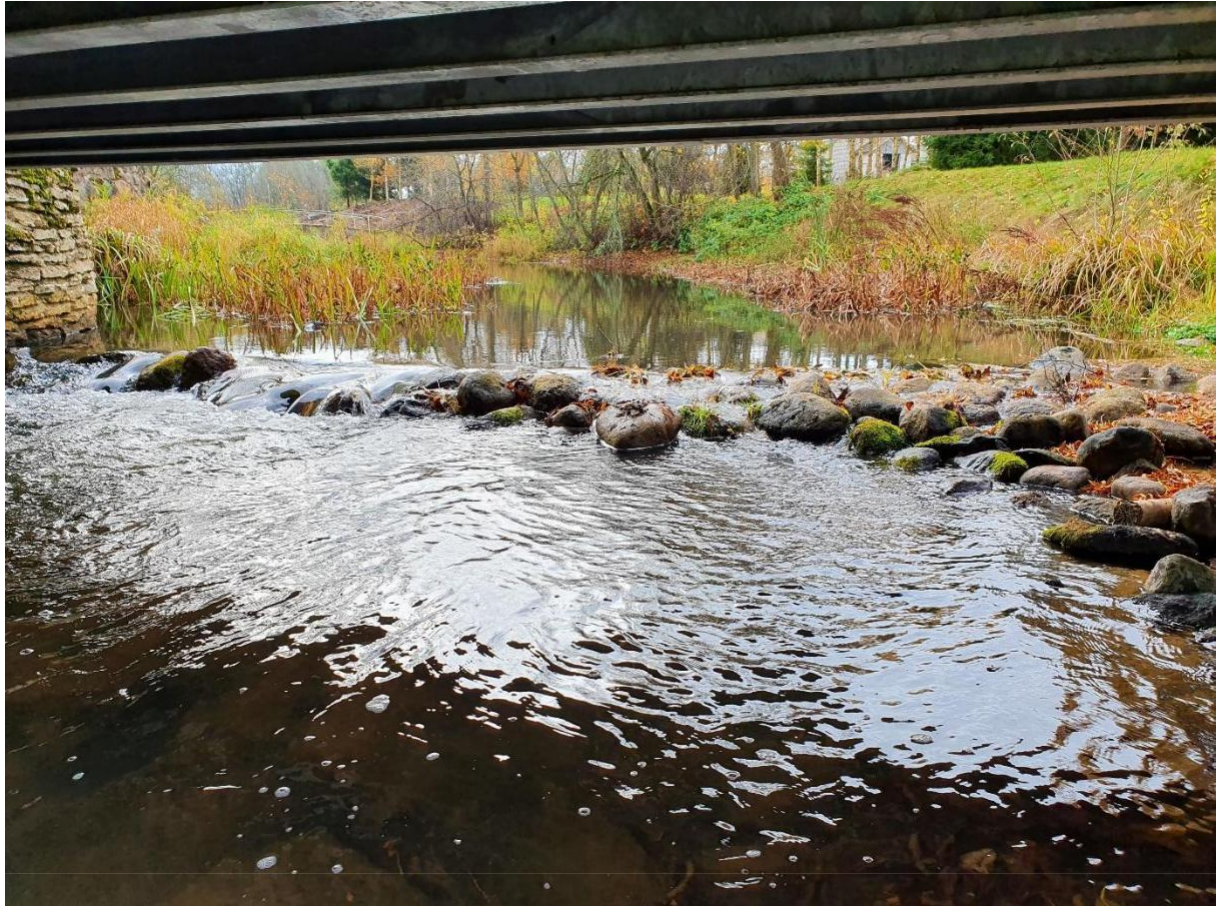
Foto 13.10.2021. Koila kärestikulise kalapääsu sissevoolule on tekkinud kivivall.

rändetingimused tagatud (et vesi ei nõrguks läbi kivivalli). Kui on soov veetaset mingis jõelõigus tõsta, siis tuleks seda teha laugelt tekitamata kivivalle, millest vesi lihtsalt üle kukub. Olgugi, et Koila kivirea puhul on tegu marginaalselt madala ehitisega (ca 20 cm), vähendavad analoogsed suuremad paisud reeglina paisutusala ülaosas väärtuslike ritraalsete alade pindala, tekitamata neid samaväärselt asemele. Vt ka Neeruti kärestiku alapeatükki Loobu jõel.

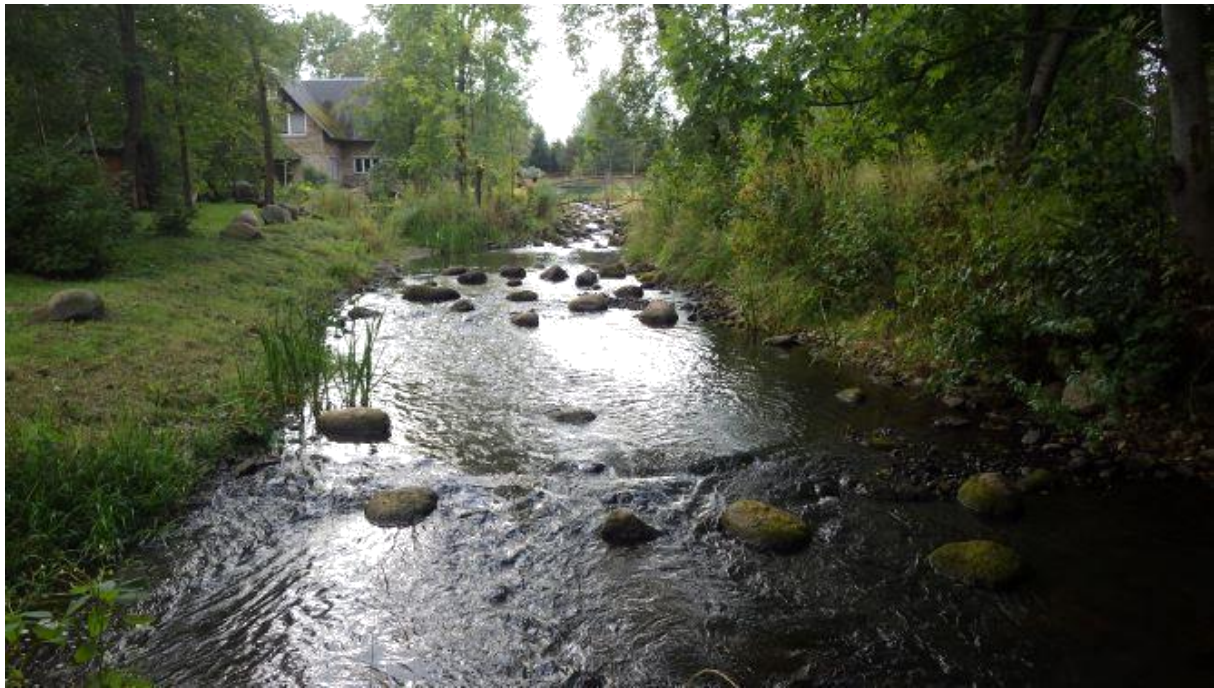
Foto 09.09.2019. Koila paiskärestik ja sellest allavoolu jääv jõelõik (vaade vastuvoolu).

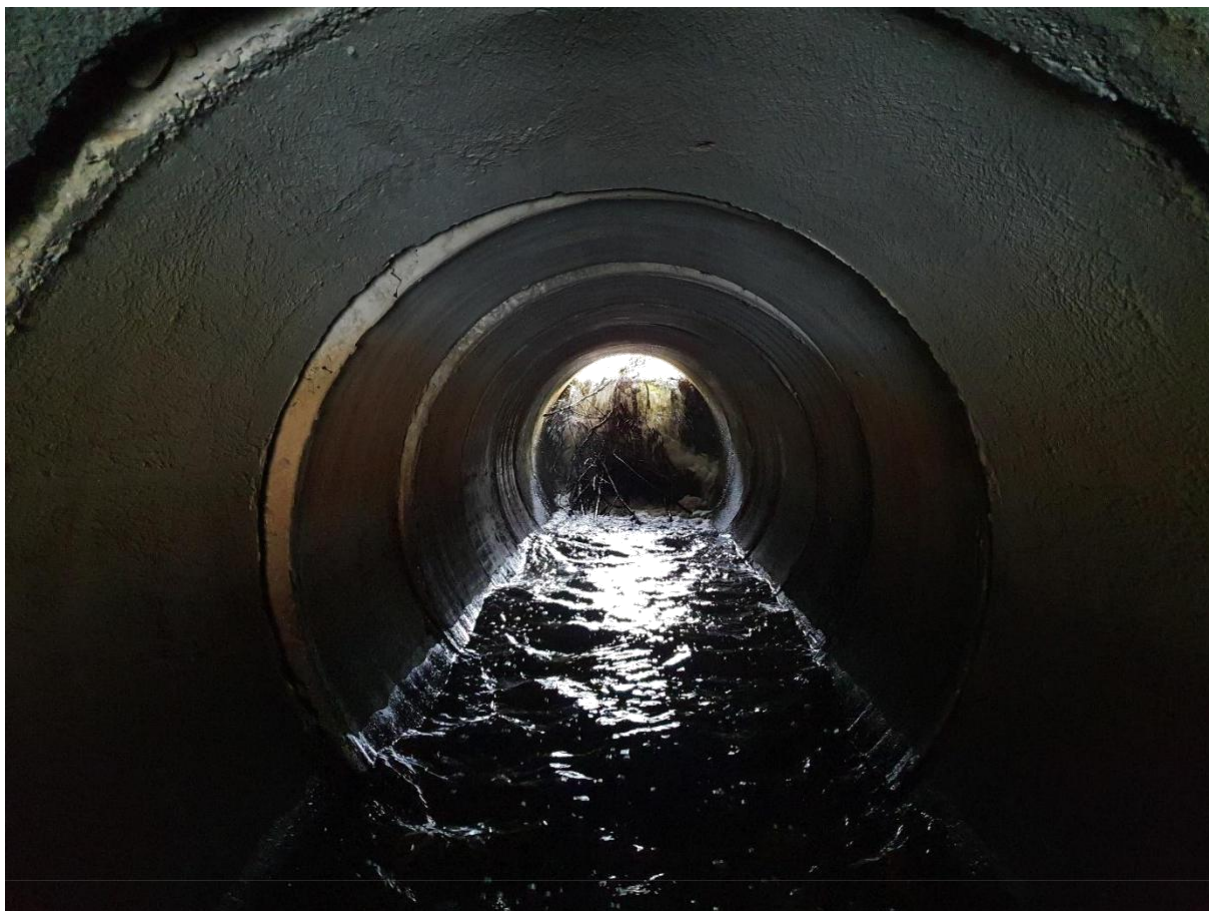
Truupide väljavoolul on veetasemete vahe. See veetasemete vahe aeg-ajalt väheneb – näiteks kui kobras allavoolu paisu taastab. Püügid viitasid, et sellises olukorras olid truubid jõesilmule ülesvoolu läbitavad. Teisalt rajab kobras paise ka truubiharude sissevoolule (fotod all), mis muudab veetasemete vahe väga suureks ja hakkab oluliselt takistama kalade ülesvoolu rändeid. Paisu kõrgenedes või vooluhulkade suurenedes muutub küsitavaks maanteevilla püsivus. Kaksiktruup oleks vajalik asendada viisil, et neid probleeme ei esineks.

Foto 13.10.2021. Kobras on Unukse teetruubi sissevoolu blokeerinud.

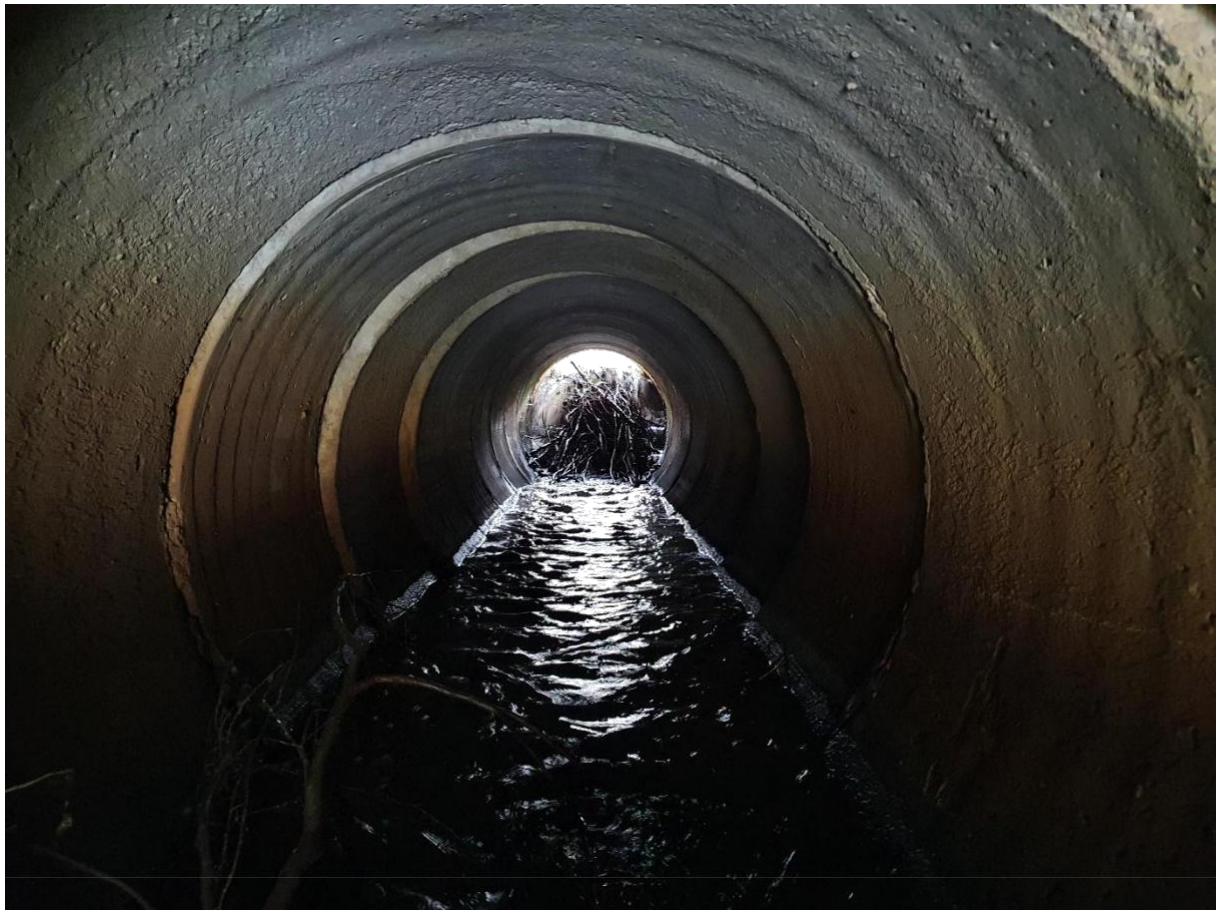
Foto 13.10.2021. Truubi teine haru. Kobras on ka selle sissevoolu blokeerinud.

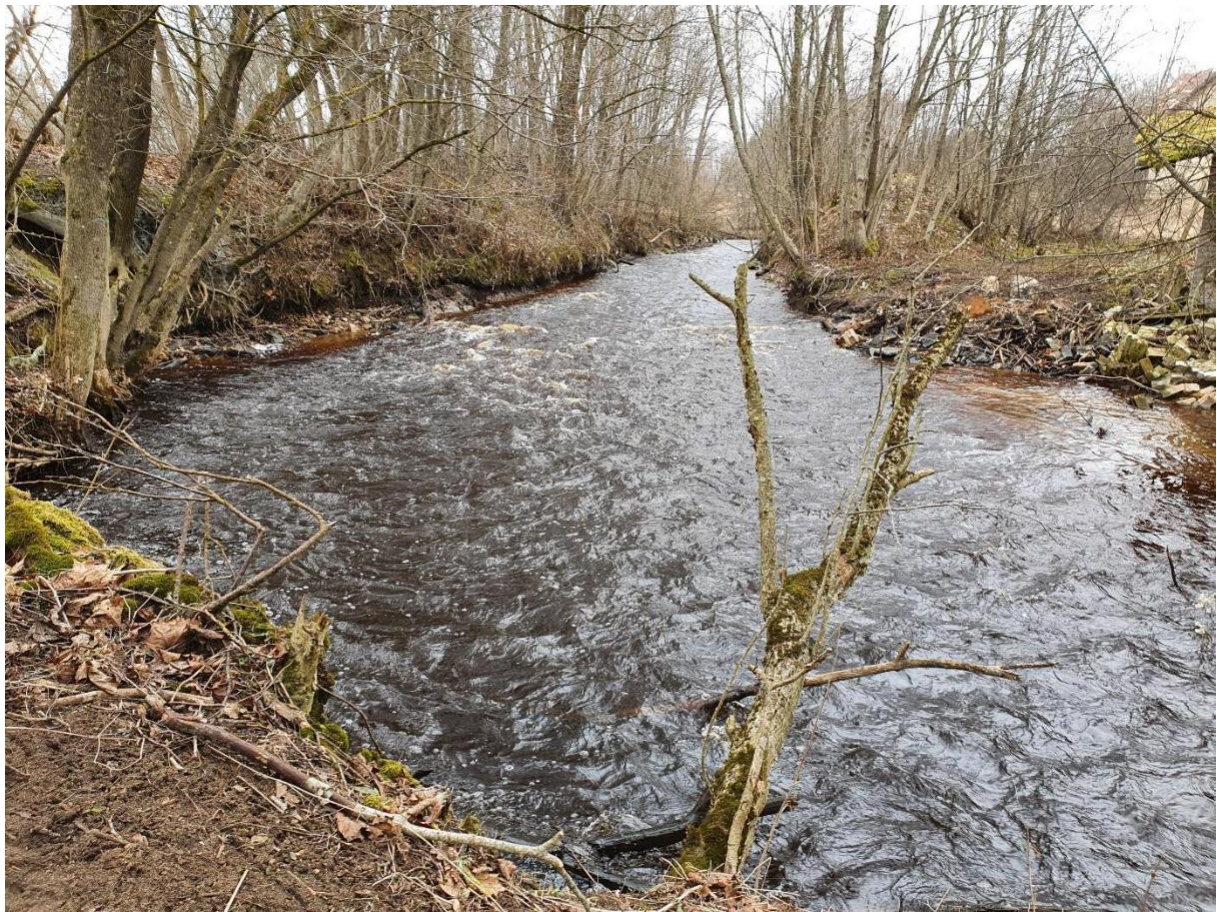
eelnevalt asustamisi pole olnud.<sup>2223</sup> Teadaolevalt ei ole Pada jões nii kõrgel ülesvoolu lõhet registreeritud. Seega võib eeldada, et Unukse paisu eemaldamise järgselt on paranenud nii kalade rändetingimused kui ka jõe looduslik elupaigaline funktsioon. Elupaigalist kvaliteeti annaks suurendada, eeskätt suuremate kivide lisamisega.

Foto 09.04.2021. Unukse pais on eemaldatud (vaade vastuvoolu).

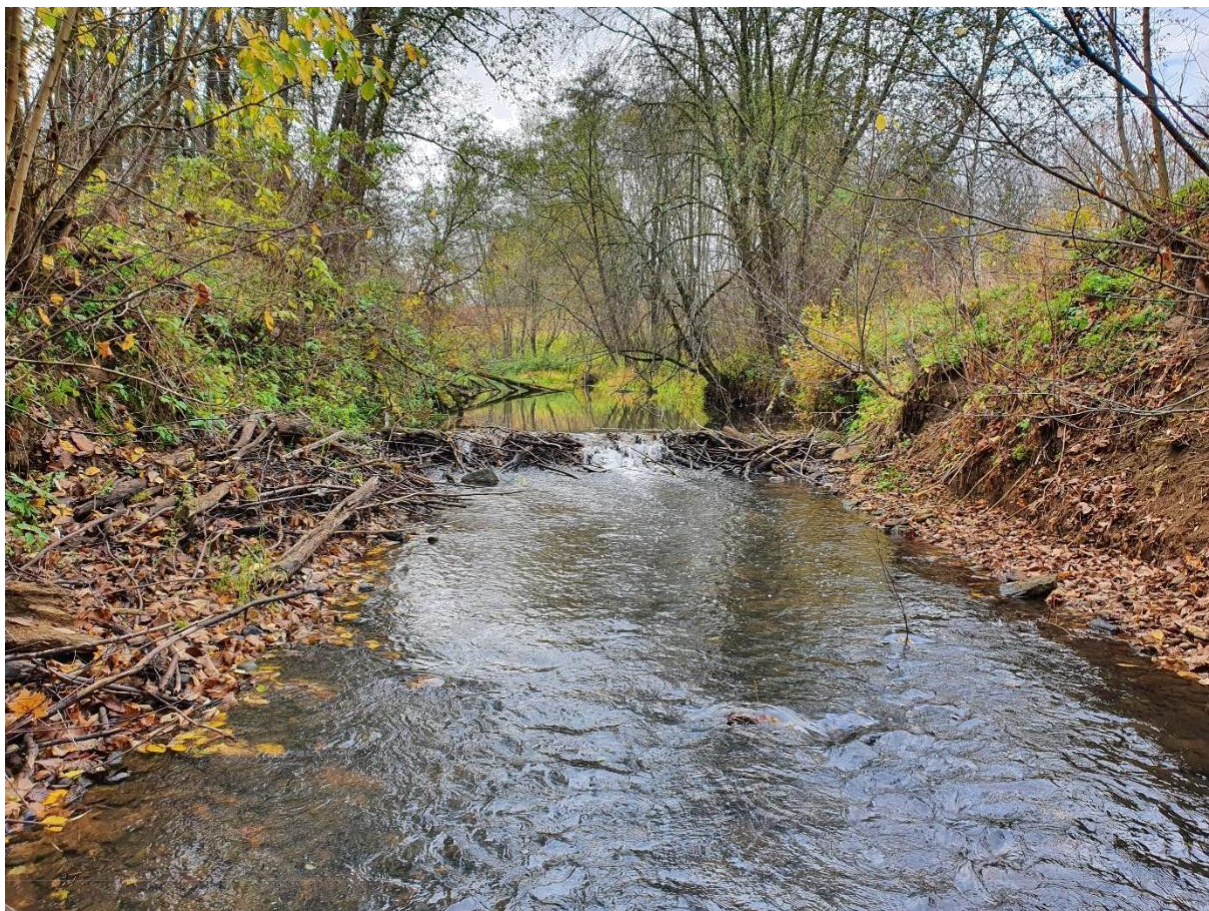
Foto 13.10.2021. Koprapais Unukse truupide ja endise Unukse paisu vahel. Koprapais halvendab jõe elupaigalist kvaliteeti ülesvoolu jäävas lõigus forelli jt ritraalsete kalaliikide jaoks.
