# Kalapääsude efektiivsuse hindamine projekti LIFE IP CleanEST raames (tegevus D.1.2)

Vahearuanne

Tartu 2022

KESKKONNAAGENTUUR

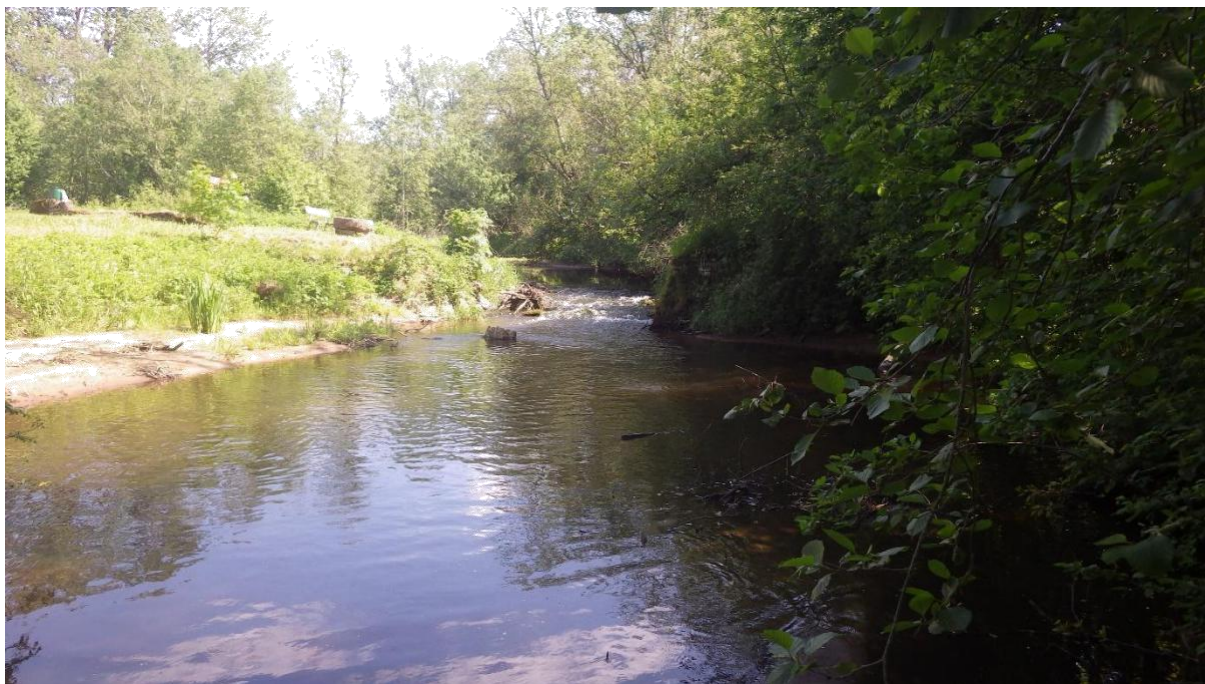
Unukse veski paisu (PAIS023650) paisuvare oli visuaalsel hinnangul kalade jaoks probleemideta läbitav. Seda kinnitavad ka jõesilmu valmikute ja lõhe noorjarkude püügid ülesvoolu jäävatel seirealadel. Mõningane kivide ümberpaigutamine sellel alal oleks otstarbekas.

Foto 06.06.2019. Unukse veski paisuvare juures probleeme ei täheldatud. Vaade vastuvoolu.

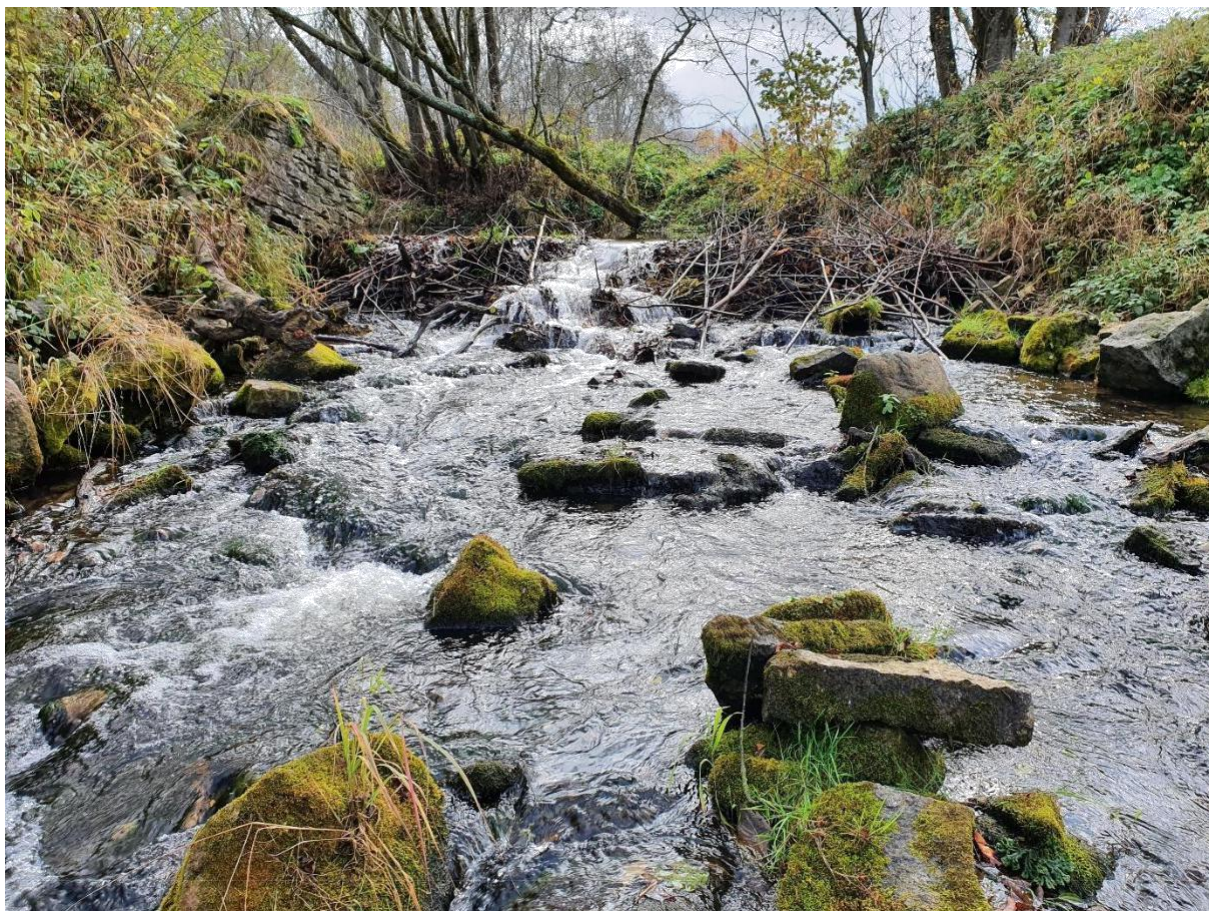
Tuularu (PAIS023620) paisuvarel väga suuri probleeme ei olnud, siiski vajab tähelepanu, et kobras on sellele rajanud paisu. Selline pais on tõenäoliselt kaladele läbitav (nt jõesilm, forell), kuid võib mõnel liigil siiski põhjustada rändeviivitusi või blokeerida osade isendite rände. Sellised objektid on probleemsed kui neid on jõel järjestikku palju. Paisutusala alla jäävad ritraalsete kalaliikide elupaigad. Mõningane kivide ümberpaigutamine sellel alal oleks otstarbekas.

Foto 13.10.2021. Värske koprapais Tuularu paisuvarel.

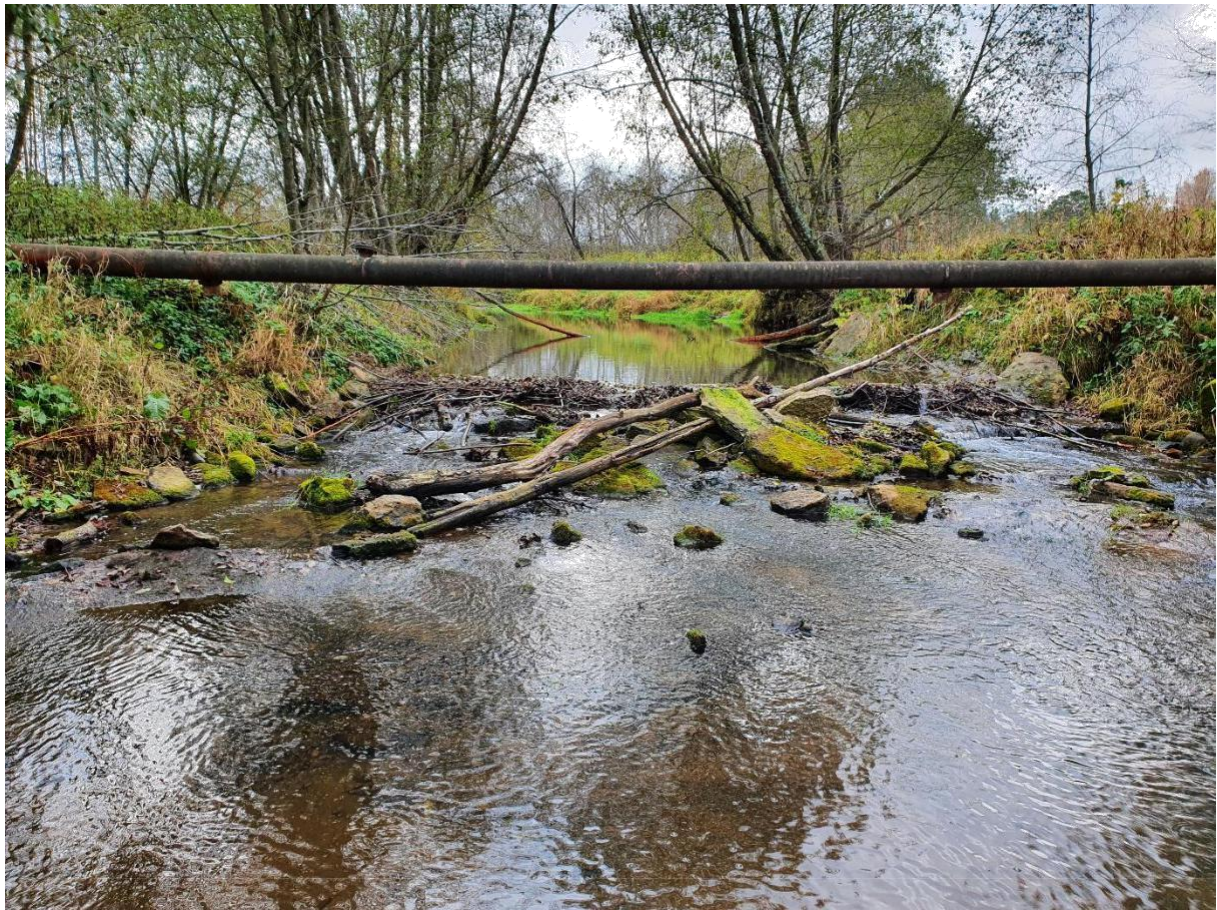
Tuularu veski (PAIS023630) paisuvarele on samuti kobras rajanud paisu. Selline pais on üldiselt kaladele läbitav (nt jõesilm, forell), kuid võib ajuti mõnel liigil siiski põhjustada rändeviivitusi või blokeerida osade isendite rände. Sellised objektid on probleemsed kui neid on jõel järjestikku palju. Paisutusalade alla jäävad ritraalsete kalaliikide elupaigad. Mõningane kivide ümberpaigutamine sellel alal oleks otstarbekas.

Foto 13.10.2021. Värske koprapais Tuularu veski paisuvarel.

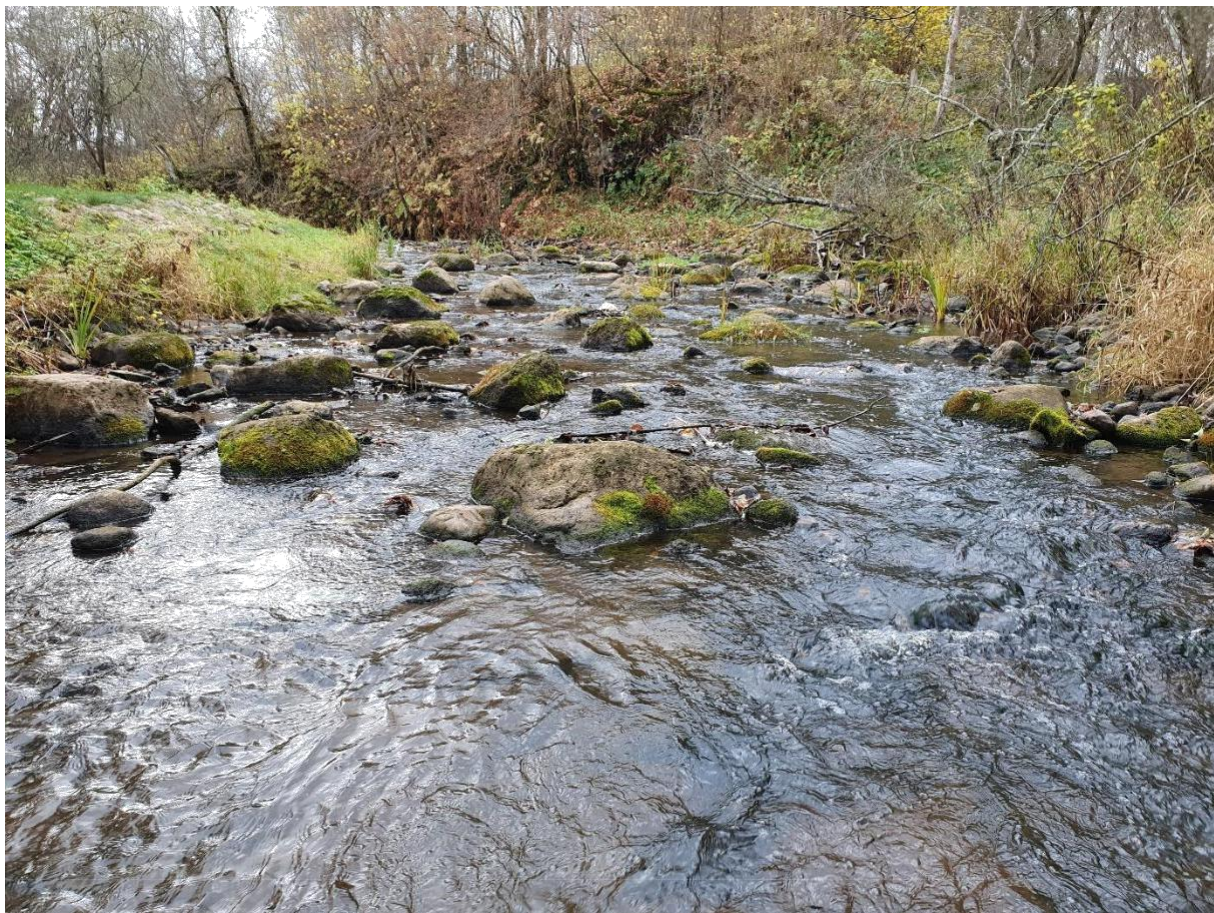
Paiskärestikud kui sellised tekitavad ülesvoolu jääval alal paisutuse, mis on elupaigana ritraalsetele liikidele vähesobilik. Näiteks oli Adrika paiskärestikust ülesvoolu jäävas jõelõigus forelli arvukus ca 7 korda madalam kui kärestikul (18.08.2021 püügid). Paiskärestikud on kalapääsude rajamisel küll väga hea lahendus, kuid jäävad loodusliku ilmega jõe puhul ikkagi paisutuse täielikule eemaldamisele alla. Aga kanaliseeritud vooluveekogu puhul, kus ritraalsed elupaigad puuduvad, võivad need tekitada väärtusliku elupaiga.

Foto 13.10.2021. Adrika tehiskärestikuline kalapääs oli vaatluste ajal heas korras ja kaladele mõlemasuunaliselt läbitav.

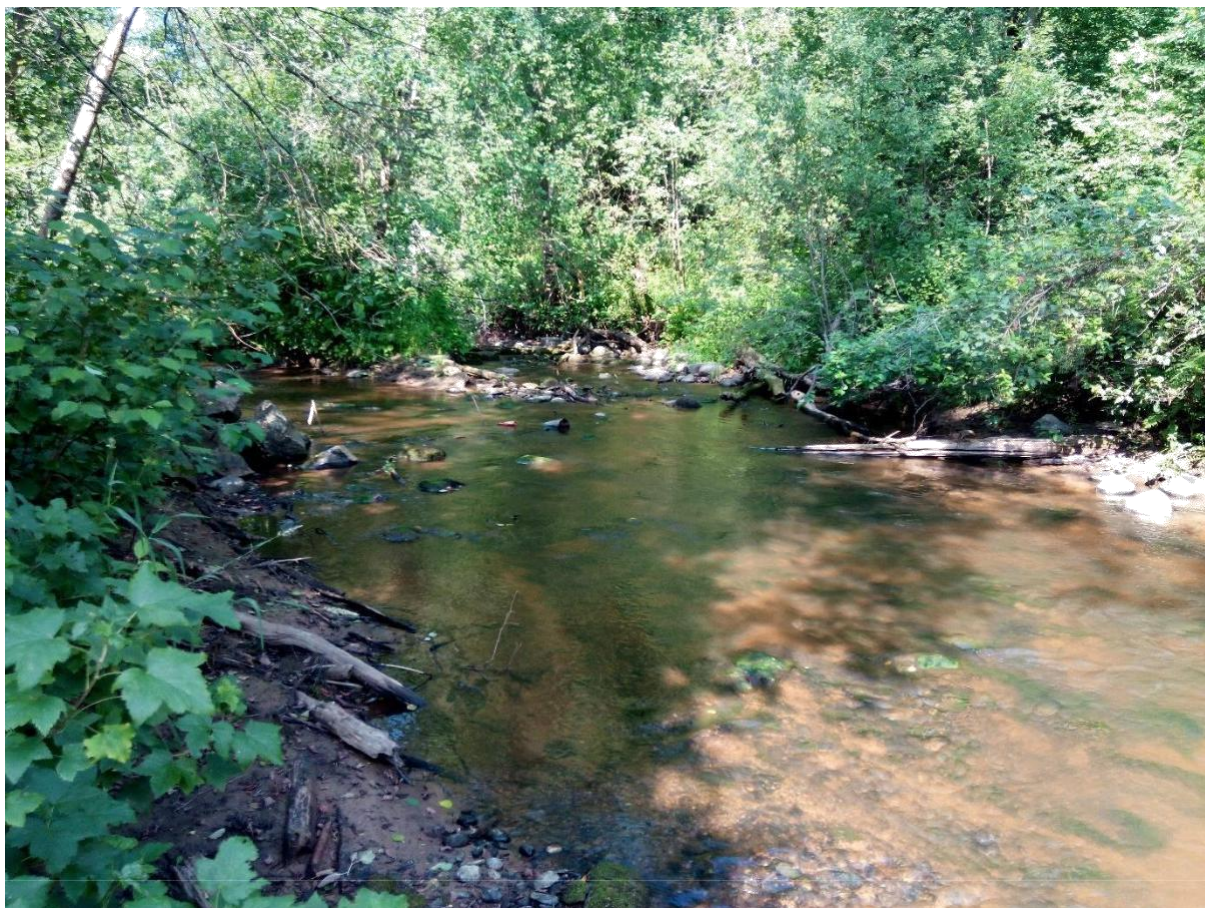
Lauriveski paisuvare rändetõkkeks ei ole. See piirkond pakub kalastikule head elupaika.

Foto 07.07.2021. Lauriveski paisuvare allavoolu jääv osa (suurem osa varest jääb ülesvoolu).

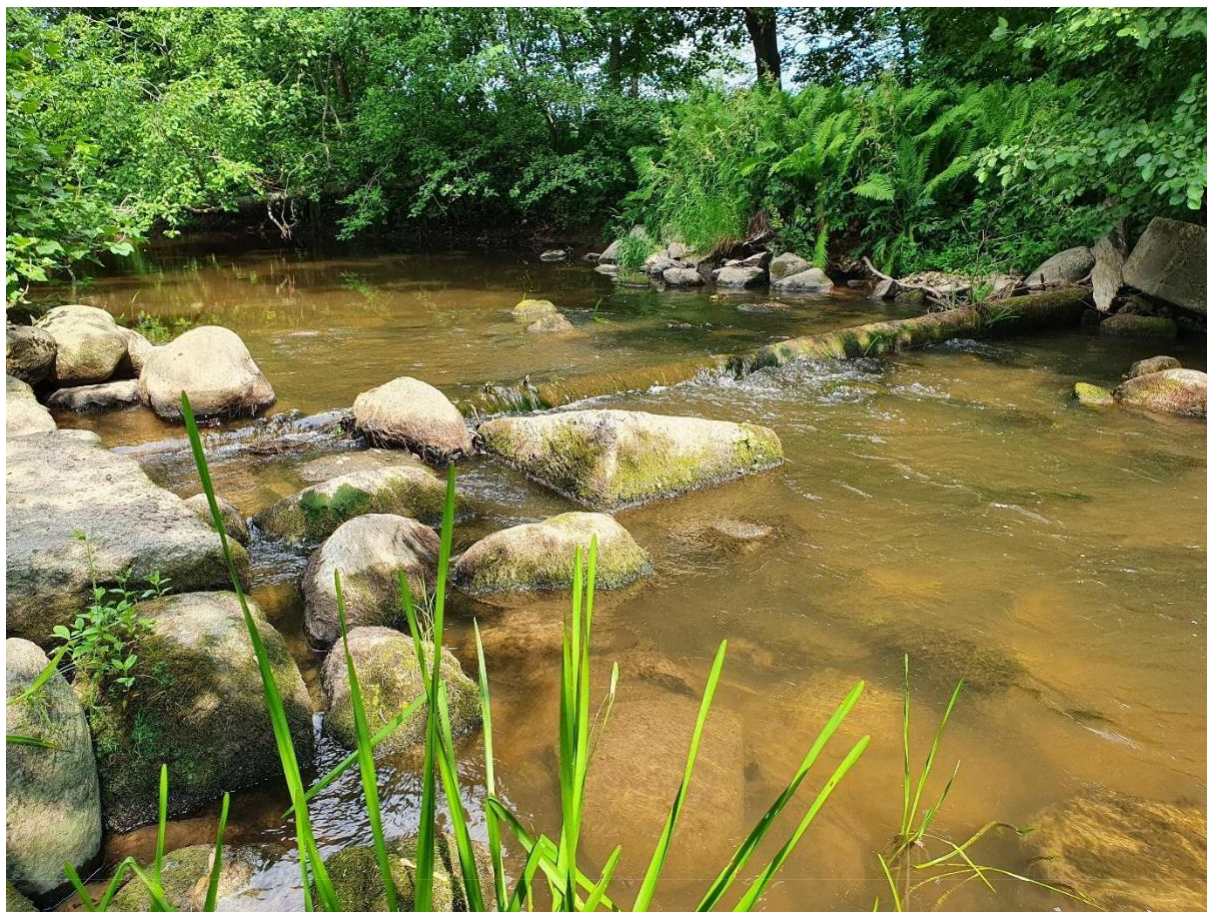
liigid läbivad seda piirkonda ülesvoolu edukalt - jõesilmu, samuti lõhe noorjärke registreeriti mitmetes ülesvoolu jäävates jõelõikudes.

Foto 07.07.2021. Kitse paisuvare Pada jõel madala veeseisu ajal. Kui väikesed astangud võivad väikestele kaladele raskesti ületatavad olla, siis antud juhul on näha on, et osa vett voolab ka põhjapalgi alt läbi.

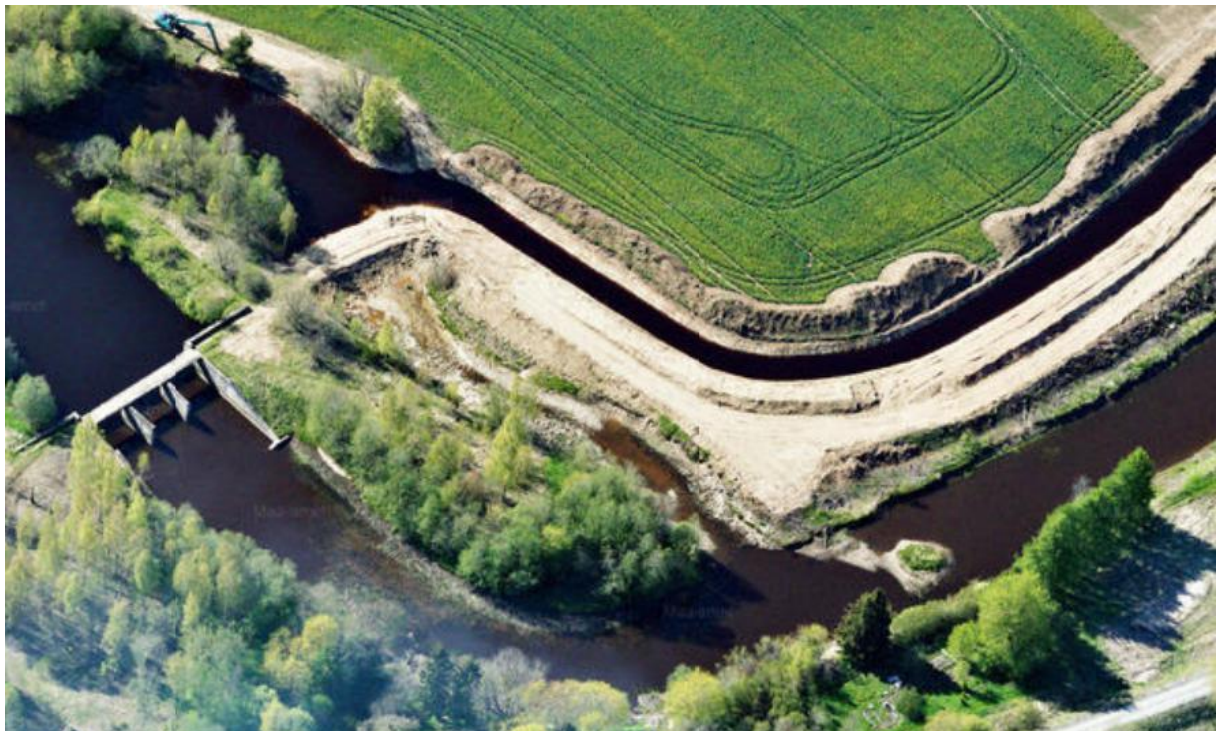
Foto 23.05.2020. Lohkuse paisu möödaviik-kalapääsu ülemises pooles on tekitatud Purtse jõe ajutisele voolusängile sissevool. Maa-ameti kaldaerofoto<sup>24</sup>.

Vajalik on paisuga seotud keskkonnamõjuriskide minimaalseks muutmise, selleks on vajalik paisule vormistada veeluba.

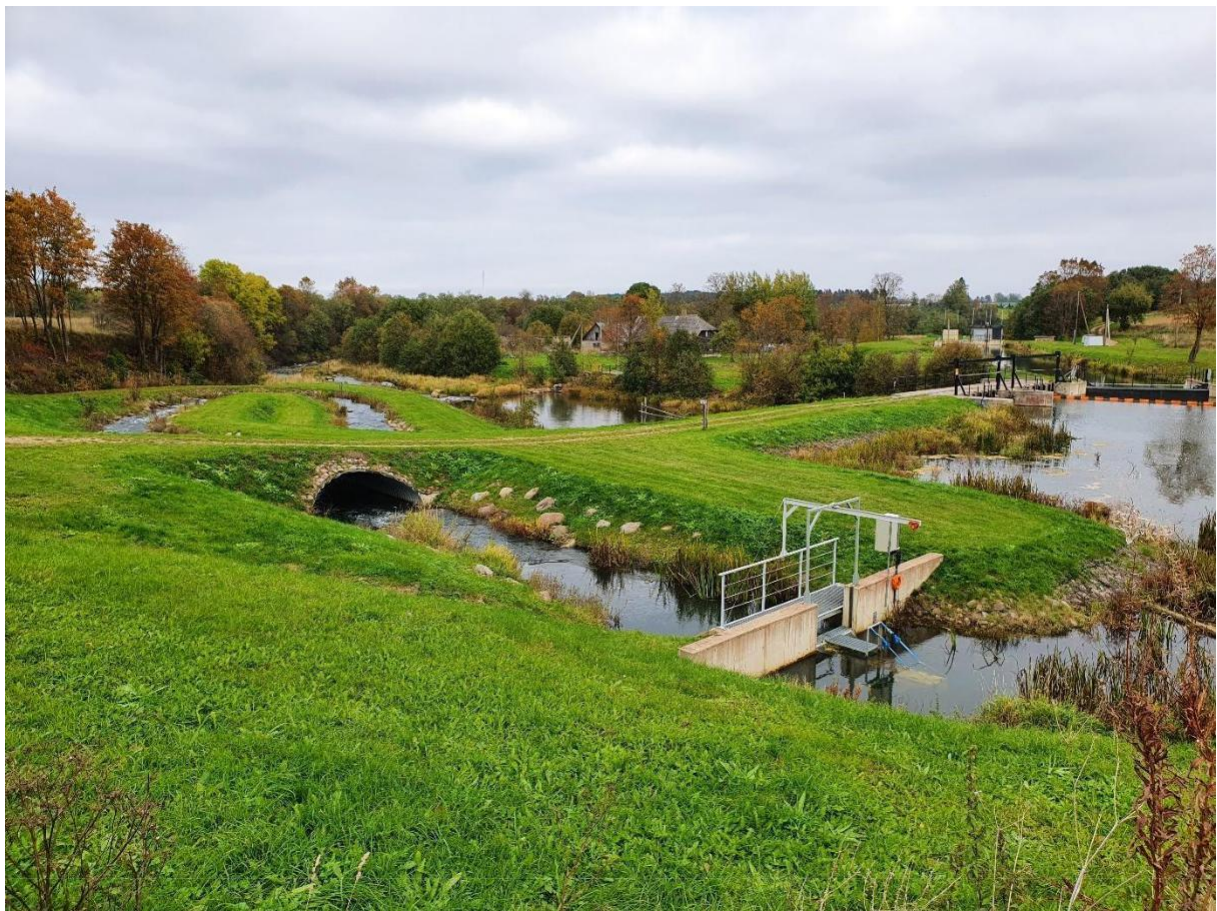
ülesvoolu jäävas kogumis soodsaks lugeda. Seevastu allavoolu jäävas kogumis oli seisund soodne. Püügid teostati enne 2020. aastal koorunud lõhede asustamisi Purtse jõkke, mispärast registreeritud samasuvised isendid olid looduslikku päritolu. Kuigi lõhe suudab Sillaoru kalapääsu ülesvoolu läbida on nähtavasti isendite hulk liiga madal, et suure pindalaga koelmualade potentsiaal saaks lõhe jaoks realiseeruda. Sillaoru turbiinikanali väljavoolus 2020. aasta novembri esimesel ja teisel poolel teostatud püükide põhjal ilmnas, et see oli atraktiivne nii lõhele, meriforellile kui ka siiale. Võimalik, et osa isendeid ei leia ülesvoolu rändeteed. Võimalike kitsaskohtade tuvastamiseks ja lahenduste leidmiseks oleks vajalik telemeetriauuringu läbiviimine.

Foto 28.09.2021. Kalapääsu sissevoolule on paigaldatud kalakaamera.

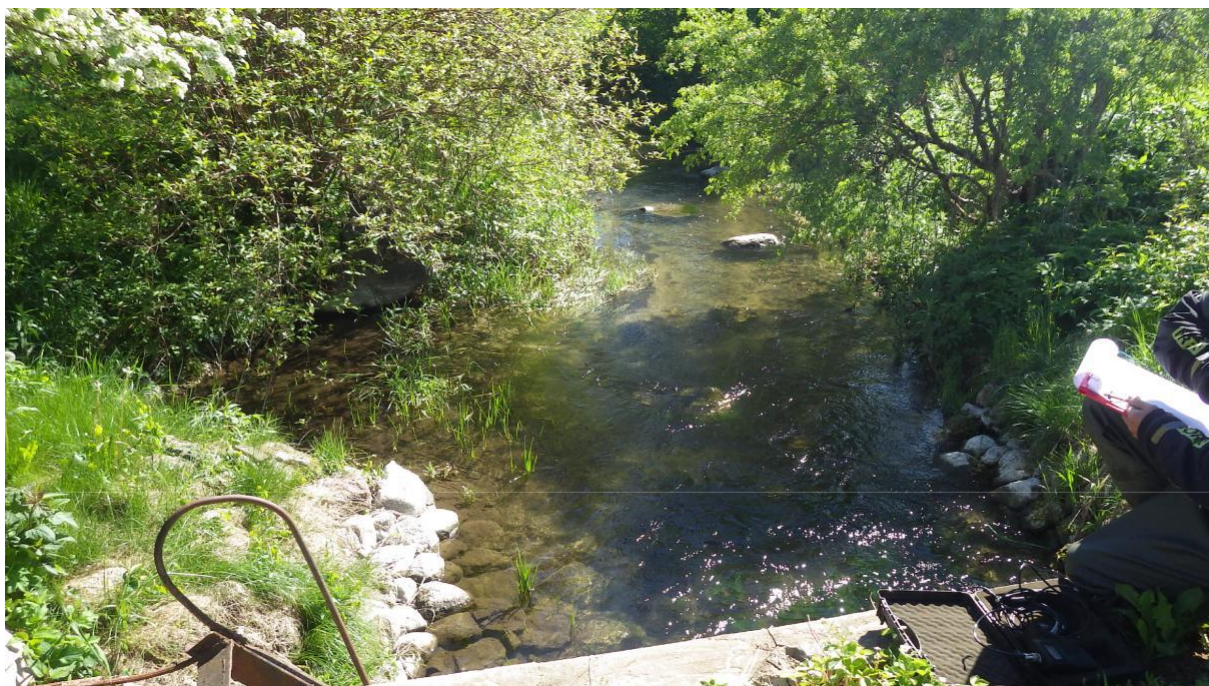
Tahu pais (PAIS024950) on EELIS-e andmebaasis hävinud/lammutatud staatusega. Senine kogemus ütleb, et ka sellised objektid vajavad aeg-ajalt kontrollimist, kuna staatus võib olla aja jooksul muutunud või on ebatäpne (vt nt Pada jõe Pada paisu ja Vetiku oja Vetiku I paisu näiteid). Kontrollil tõdeti, et Tahu paisu endises asukohas paisutus puudub, paigaldatud truup ei moodusta rändetõket. Piirkond on hea kvaliteediga forelli ja sõõrsuude elupaik ja võiks sobida allavoolu jäävate rändetõkete eemaldamisel seirealaks. Peale Selja jõel läbiviidavaid töid tuleks teha kompleksne seire. Eelduseks on ka Rägavere kalatee probleemistiku lahendamine.

Foto 30.05.2019. Tahu paisuvare piirkond, vaade allavoolu.

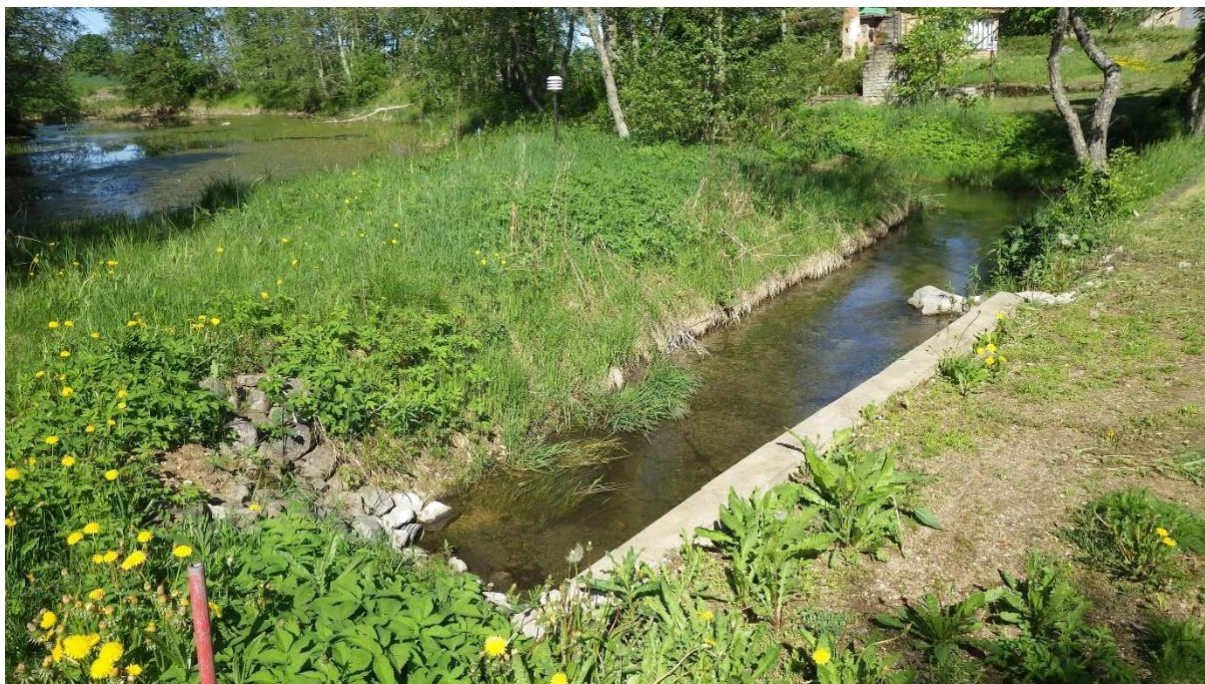
Foto 30.05.2019. Tahu paisuvare piirkond, vaade ülesvoolu.

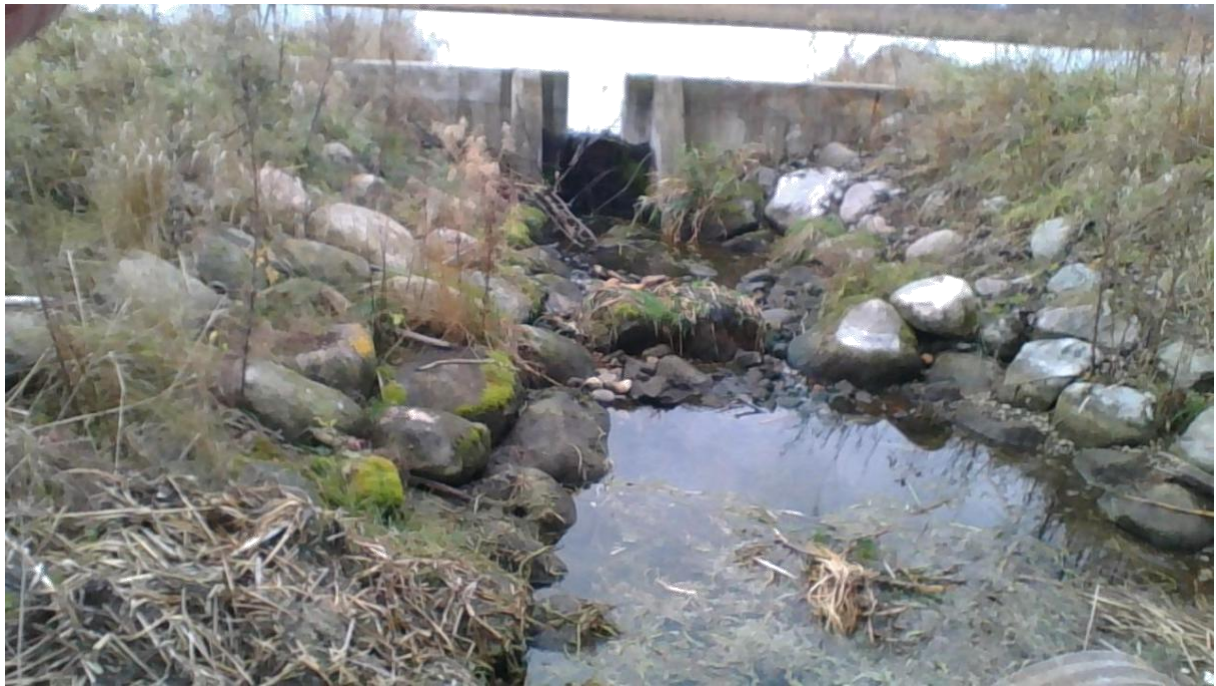
Foto 04.11.2021. Rägavere kalapääsu sissevool on suletud laudadega, paisutuse kõrgus on 67 cm.

Vajalik on leida probleemile lahendus. Kui paisjärves on veetaseme tõstmine õigustatud, siis tuleks kalapääsu sissevool ümber kujundada tõstes põhjakõrgust ja tekitades ühtlane lang looduslike materjalide abil pikema maa peale.

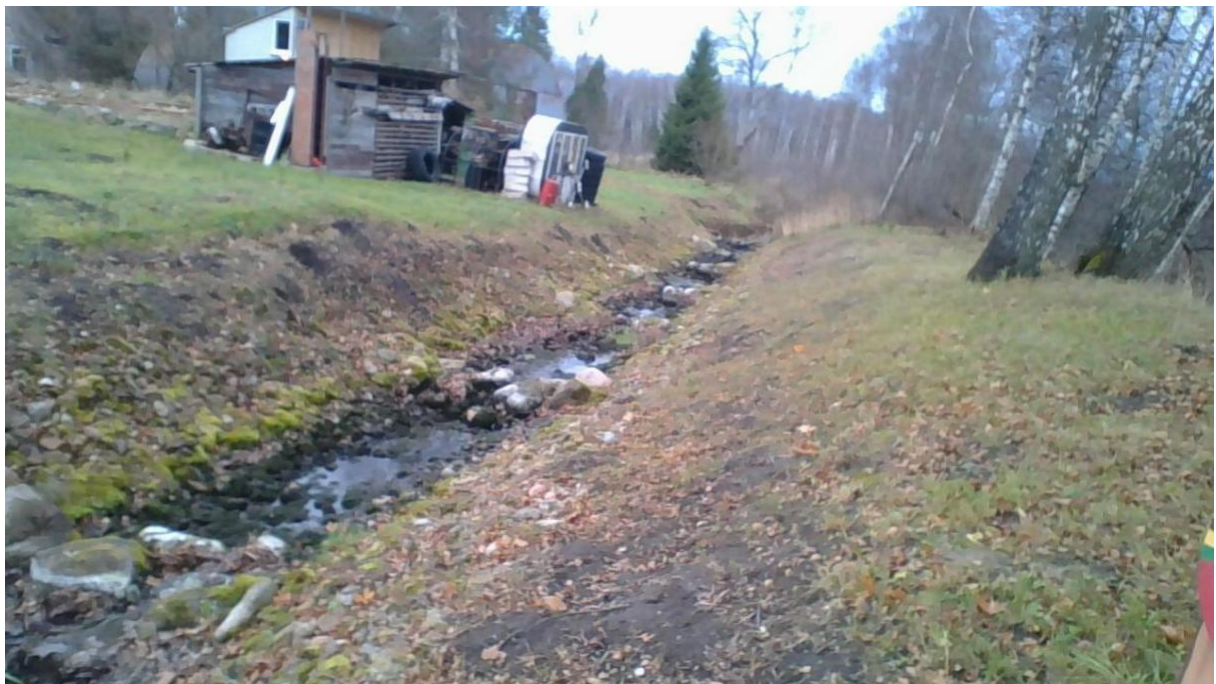
Foto 04.11.2021. Veevoolu katkestamisel tekivad kalapääsule väikesed veesilmad, kust kaladel on lahkumine raskendatud või võimatu. Kalapääs on elupaigaks forelli noorjärkudele, lisaks mitmetele teistele liikidele.

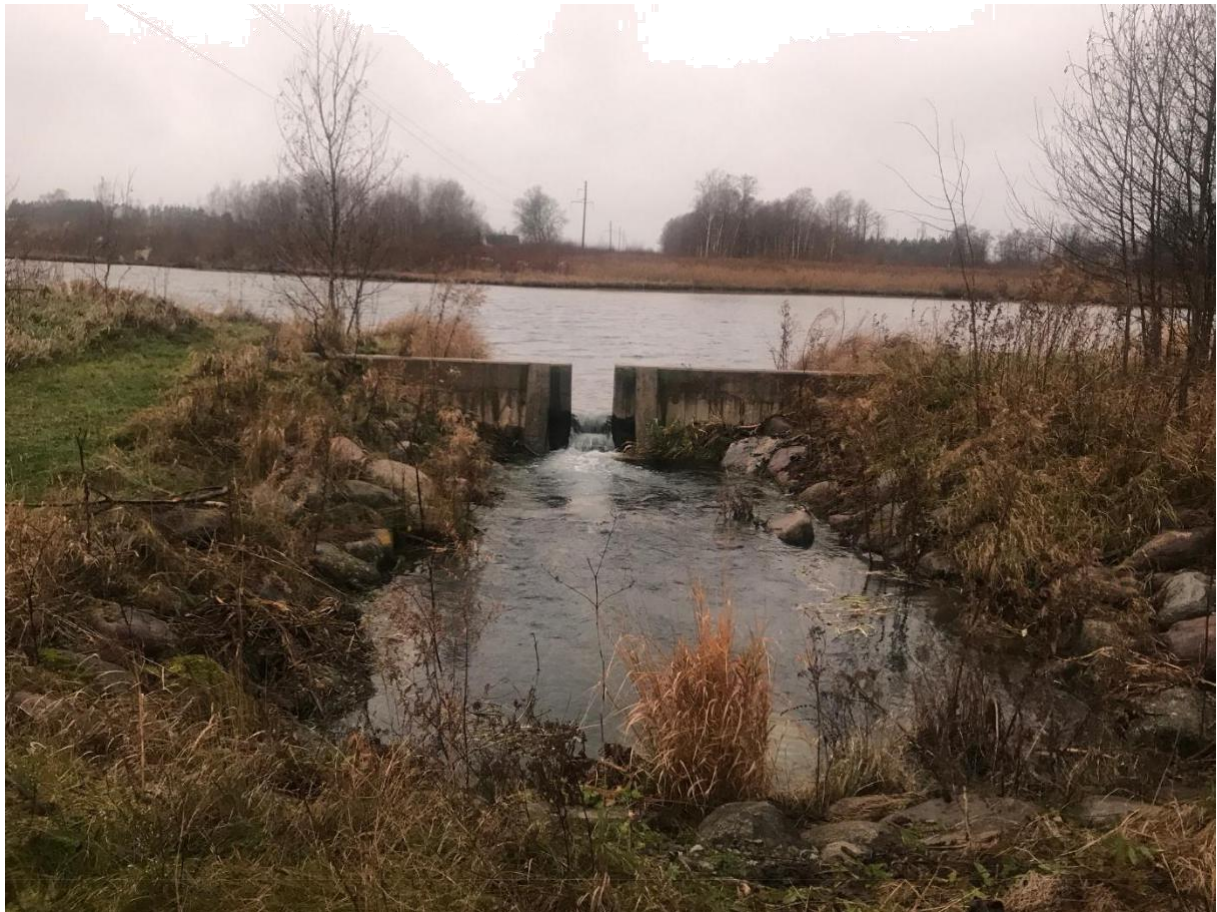
Foto 04.11.2021. 2021. aasta novembri esimesel poolel tegi Keskkonnaamet selgitustööd, misjärel veevool kalapääsul taastus. Siiski ei saa praegust lahendust kalapääsul veel rahuldavaks lugeda, kuna ka selliseid astanguid sissevoolul ei tohiks olla. Rändetingimused peaksid olema avatud kõigile selle jõelõigu tüübiomastele ja indikaatorliikidele. Praegu see nii ei ole. Näiteks ei suuda võldas ületada astanguid >18-20 cm<sup>25</sup>. Astangute olemasolu halvendab võldase seisundit selles jõekogumis. See omakorda vähendab jõe kalastiku indeksit ning takistab veekogul saavutamast EL veepoliitika raamdirektiivi mõistes vähemalt head seisundit. Foto: Marit Vihlver Keskkonnaameti Lääne-Virumaa büroost.

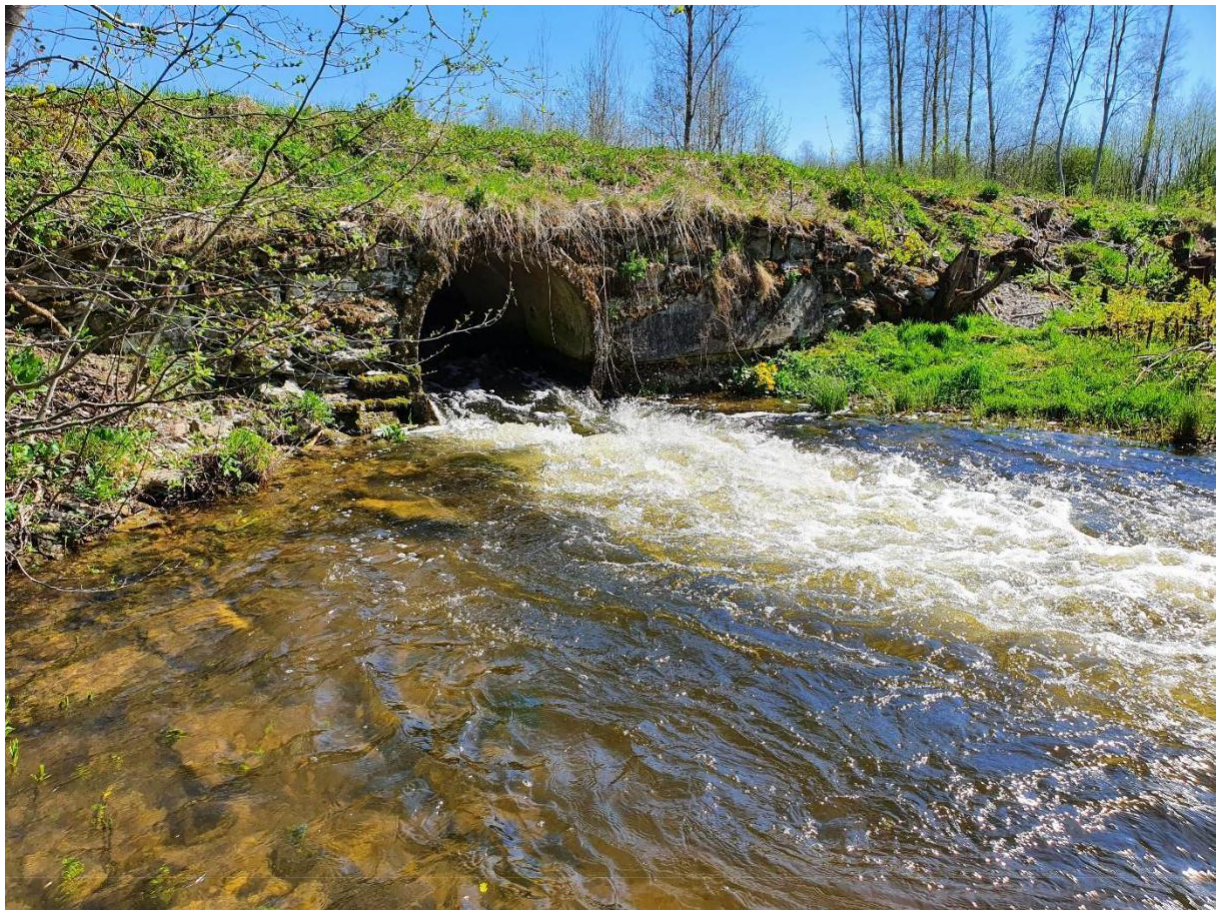
Foto 12.05.2021. Ojaküla truubi väljavool Pada jõel.

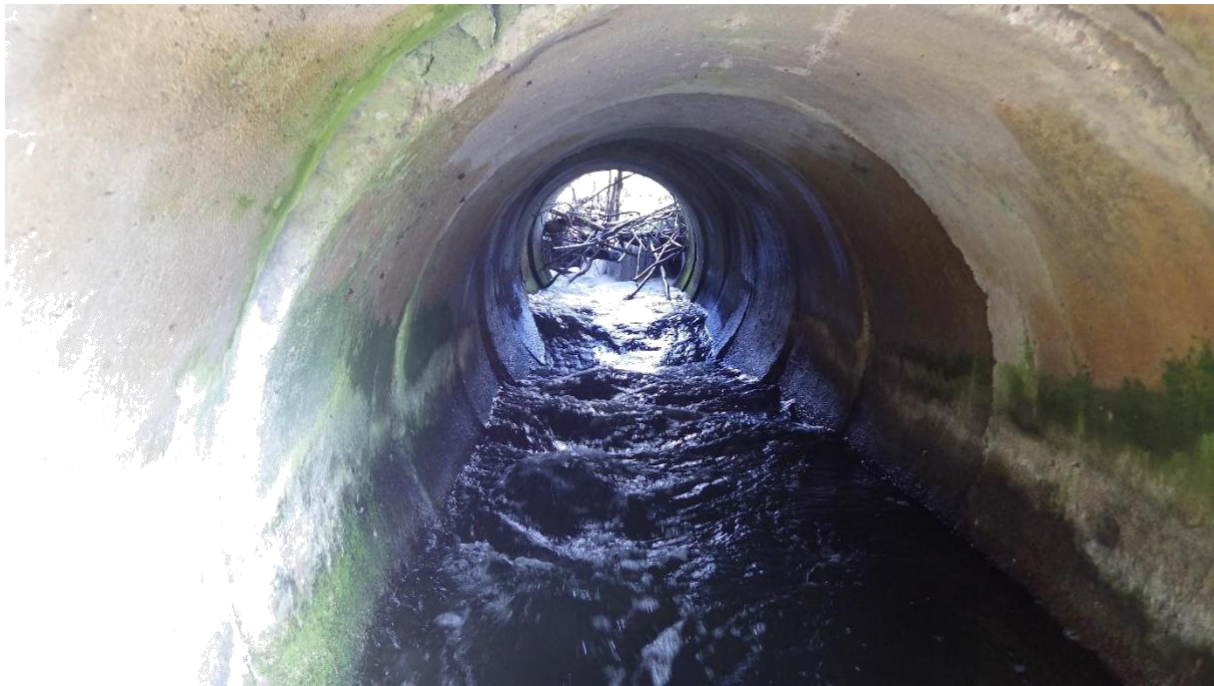
Foto 12.05.2021. Ojaküla truubi sissevool koprarisu ummistusega.

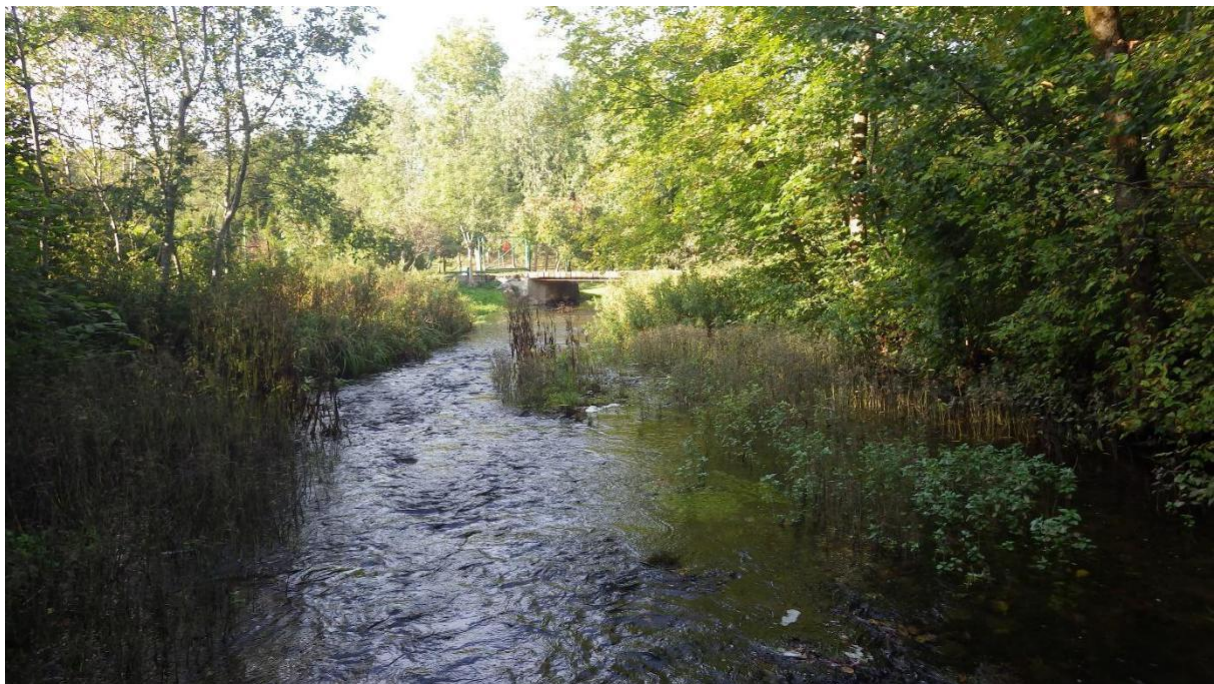
Foto 09.09.2019. Püügikoht Ojaküla truubist ÜV järgmise silla juures, hea forelli elupaik ja potentsiaalselt hea sigimisala jõesilmule. 280 ruutmeetrisel alal registreeriti ühekordsel püügil 94 erinevas vanuses forelli noorjärku.

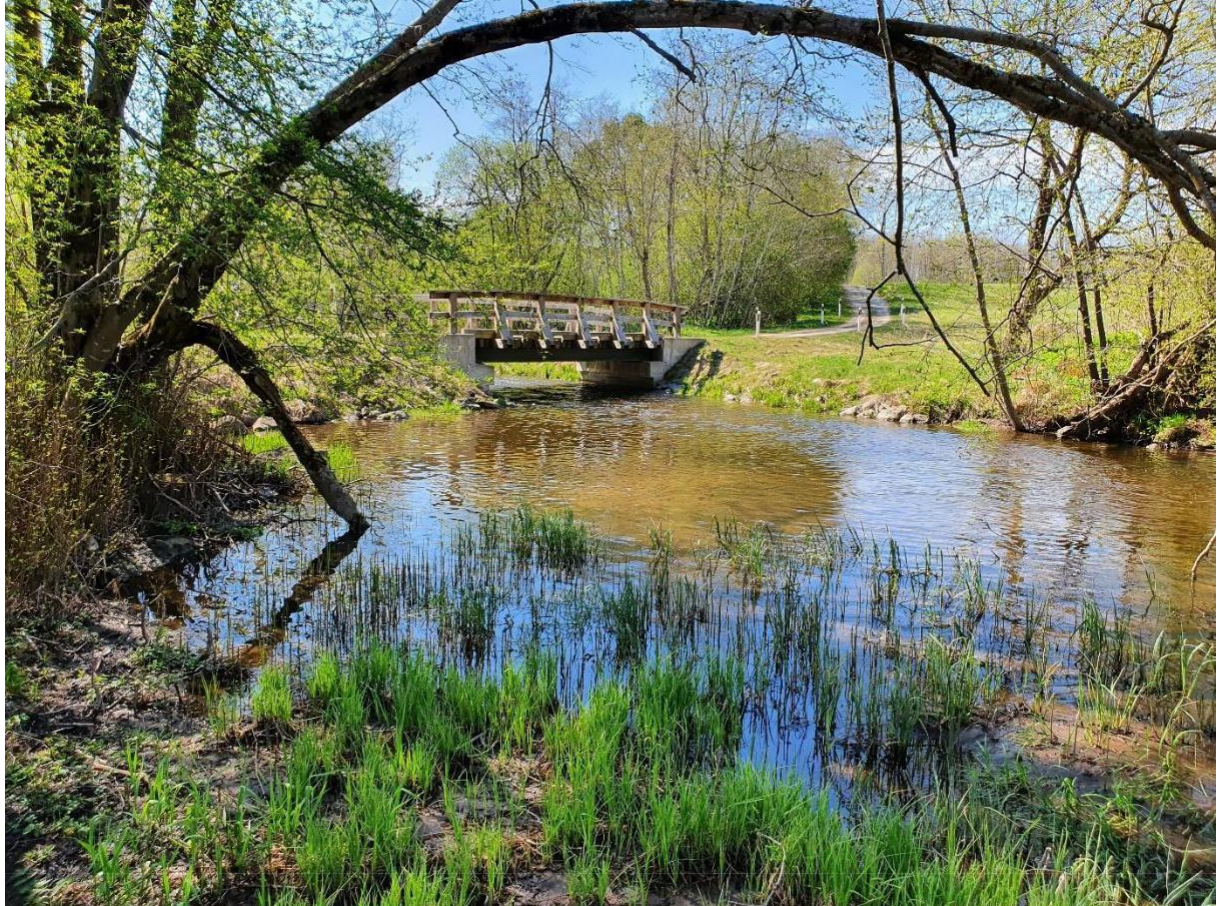
Foto 12.05.2021. Toolse jõel asus siin varasemalt rändetõke, kus viieharulise truubi väljavoolul vesi kukkus. Praegune lahendus võimaldab elustikul jões mõlemasuunaliselt liikuda.

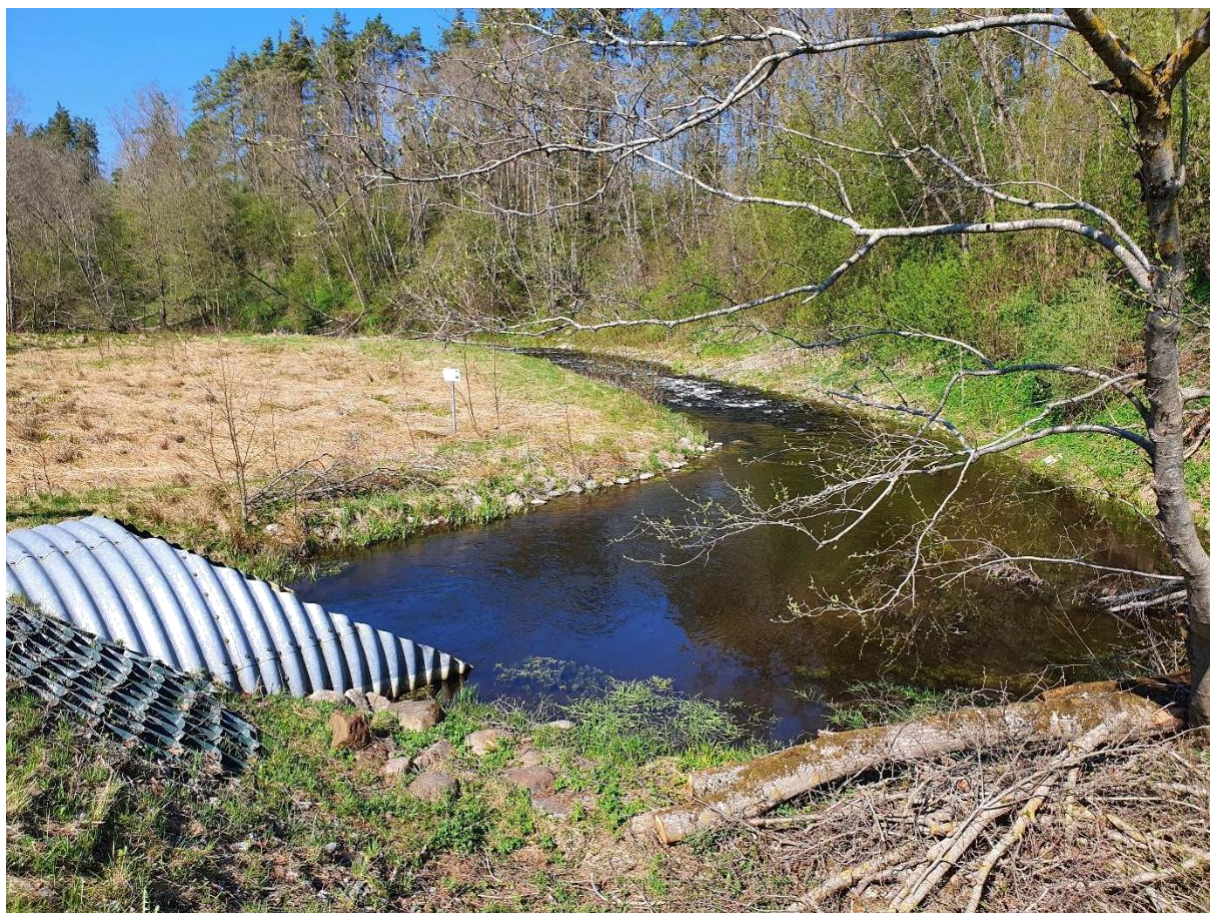
Foto 12.05.2021. Viltukalda truubi väljavool ja kunstkärestiku ülaosa.

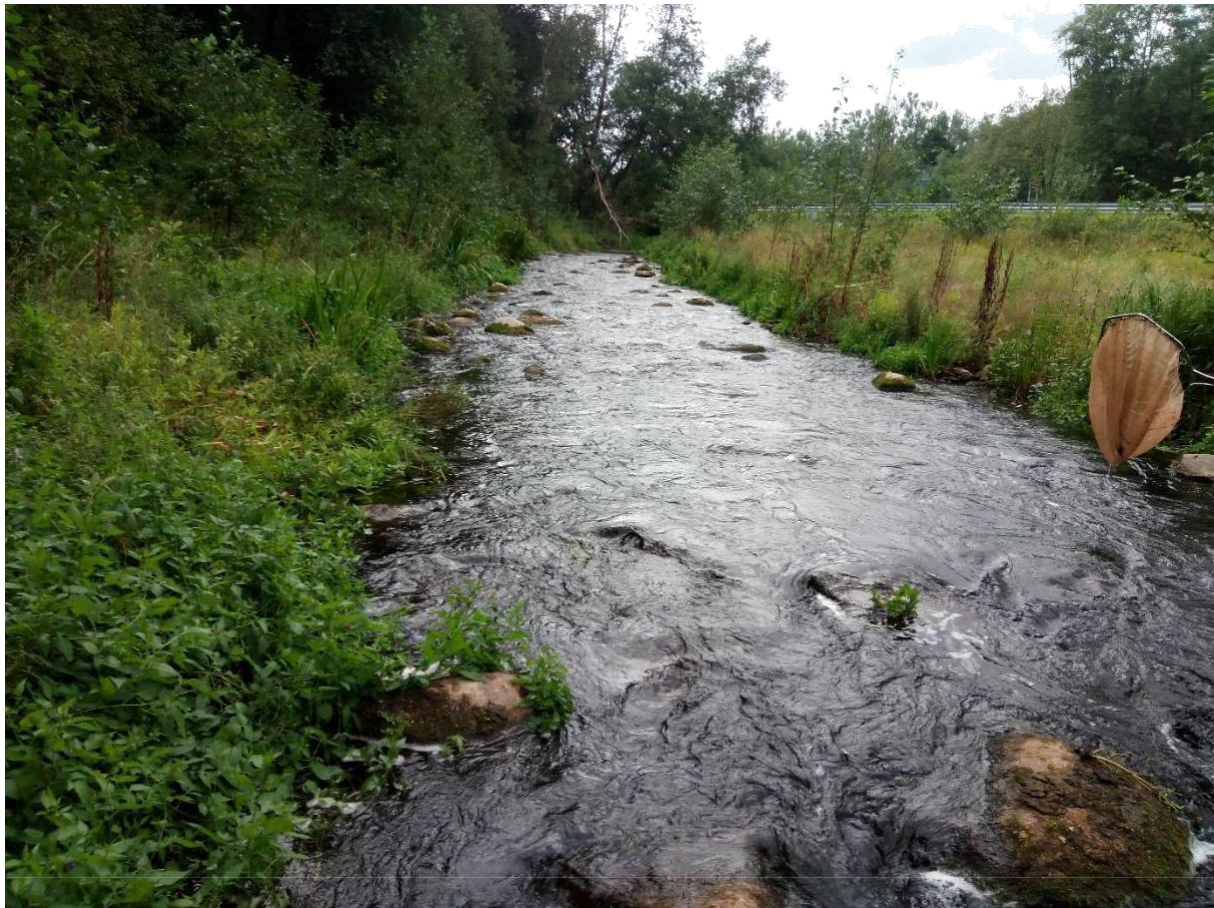
Foto 18.08.2021. Viltukalda kunstkärestik on iseäranis forellile väärtuslik elupaik.

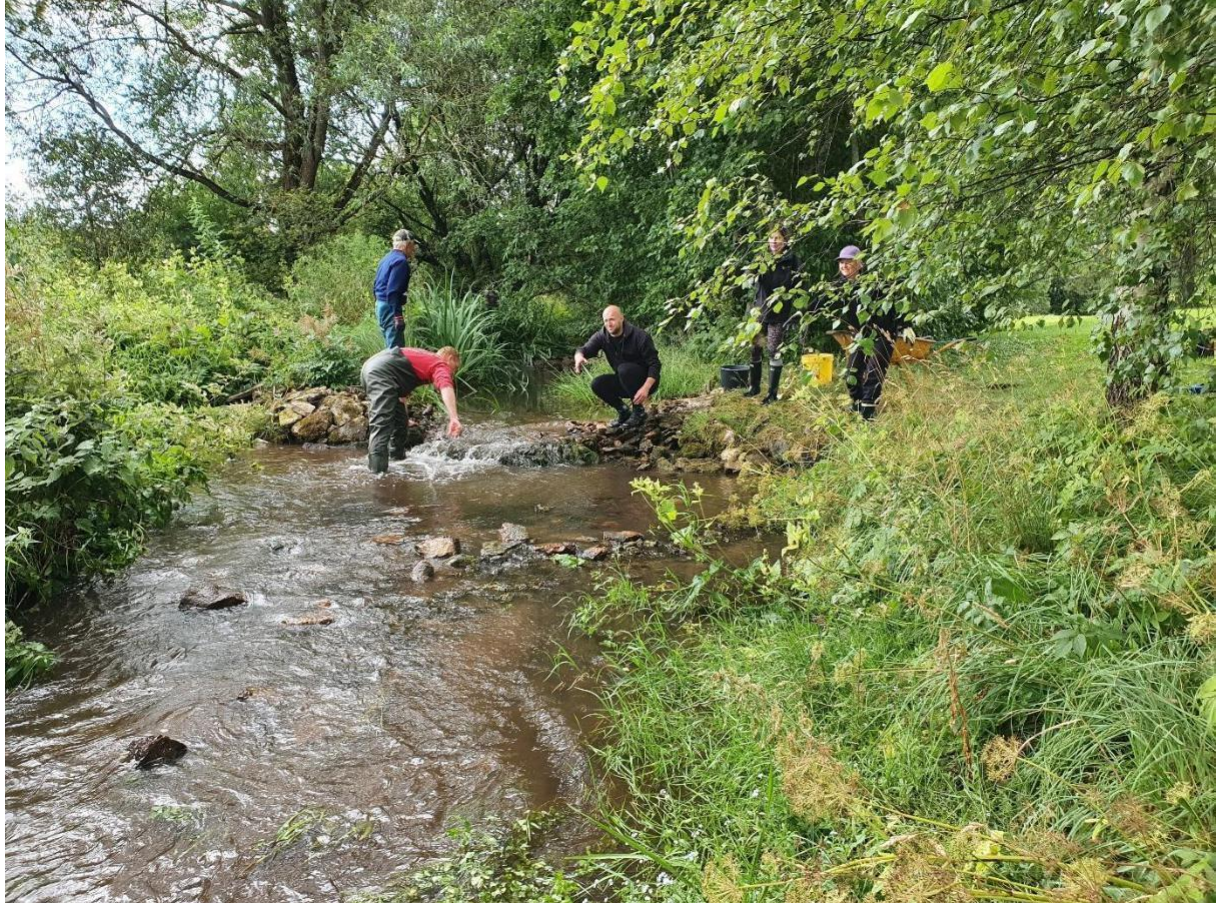
Foto: 04.08.2021. Jõekääru paisu lammutamine Udriku ojal.

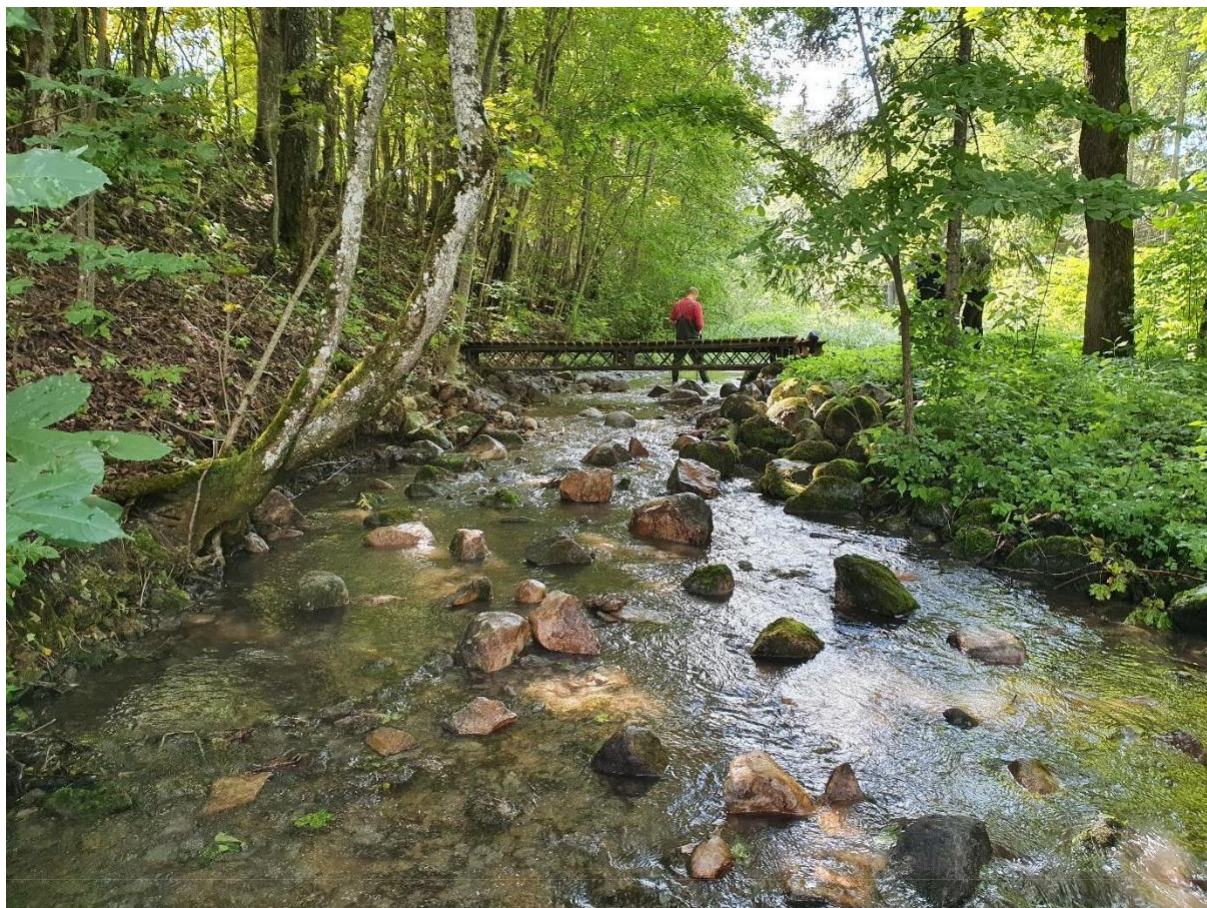
Foto: 04.08.2021. Udriku 2 pais pärast lammutamist, paisukehaks olnud kivid on oja hajutatud.
