# Kalapääsude efektiivsuse hindamine projekti LIFE IP CleanEST raames (tegevus D.1.2)

Vahearuanne

Tartu 2022

KESKKONNAAGENTUUR

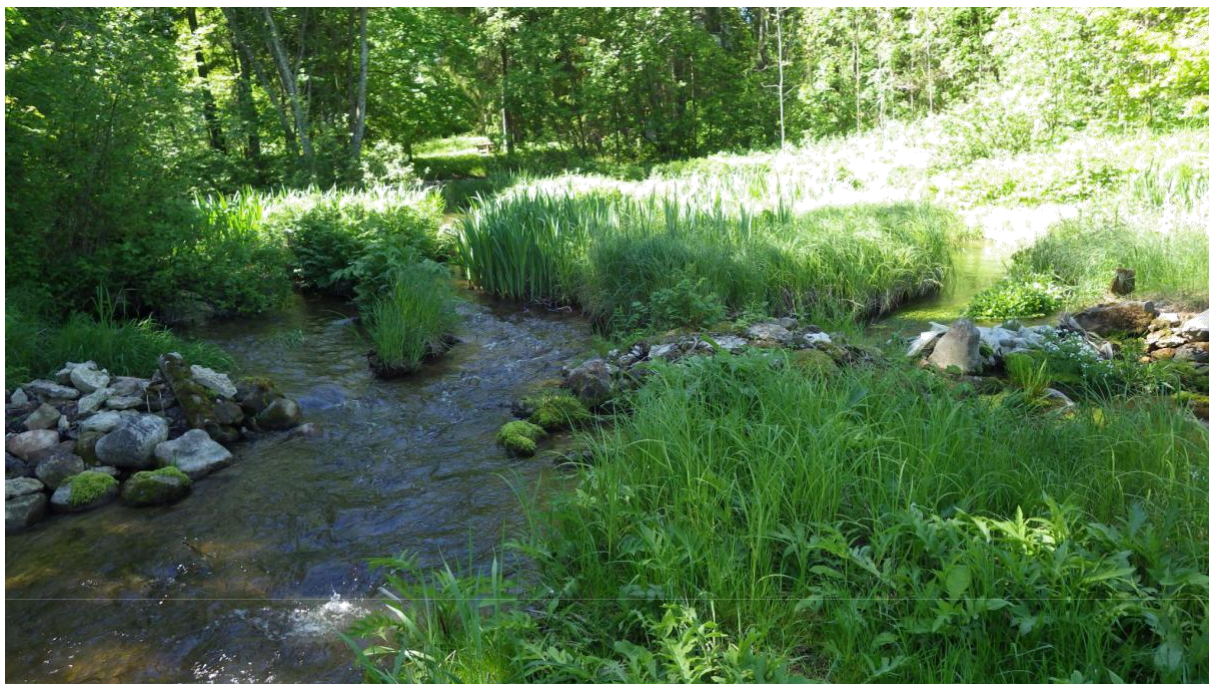
Foto 30.05.2019. Udriku 1 paisuvare on kaladele läbitav.

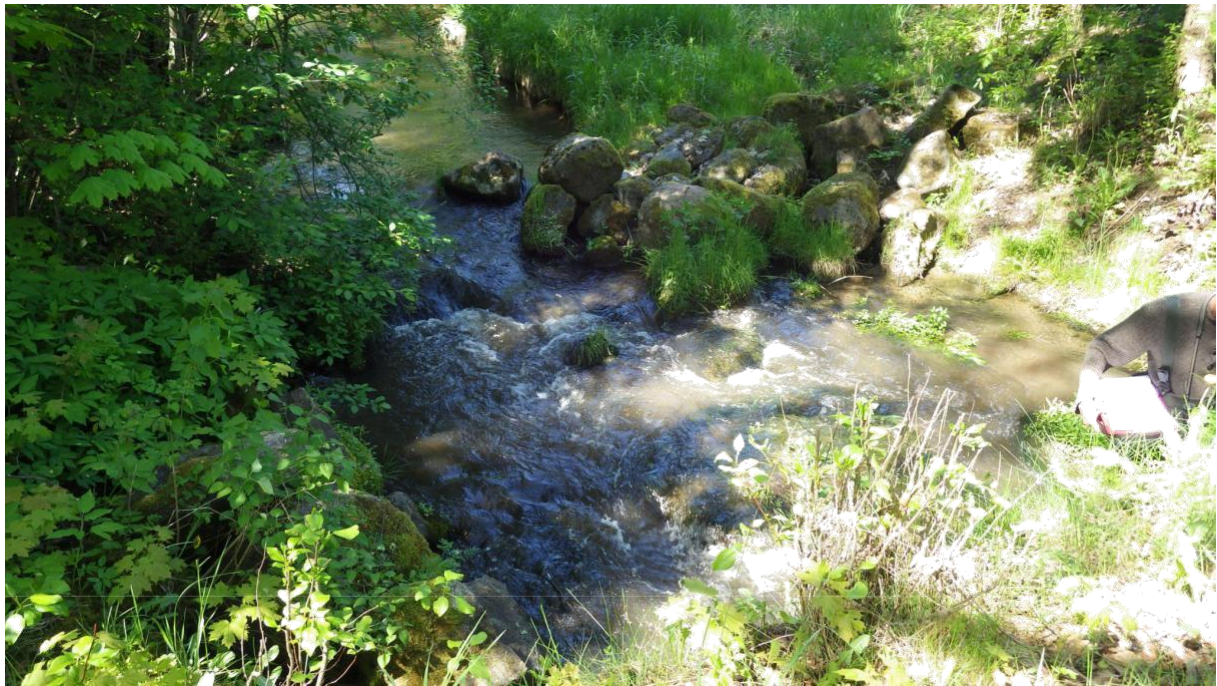
Foto 30.05.2019. Udriku paisuvare on kaladele läbitav.

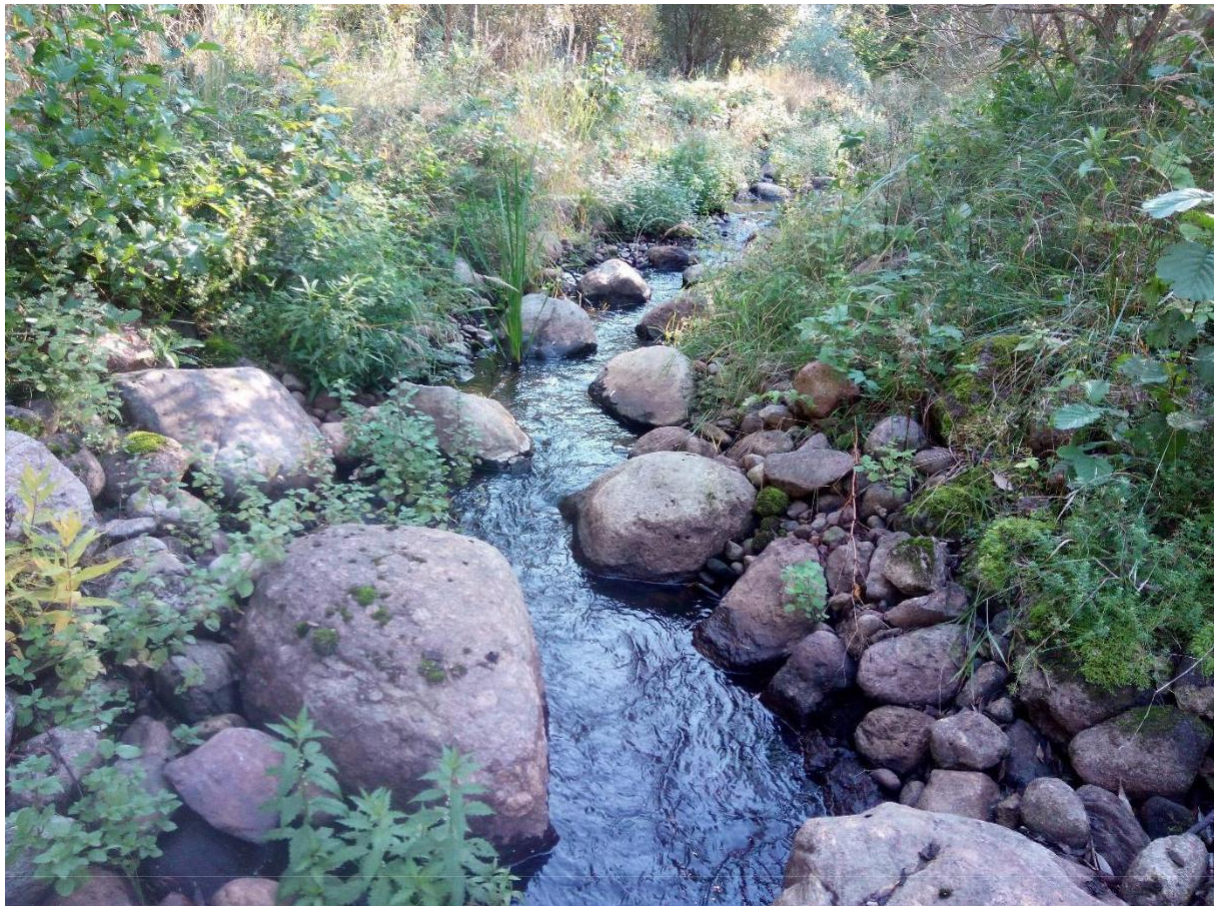
Foto 10.09.2021. Pajuveski kalapääs on loodusliku ilmega, olles seepärast kaladele atraktiivne ka jõe väikeste vooluhulkade korral.

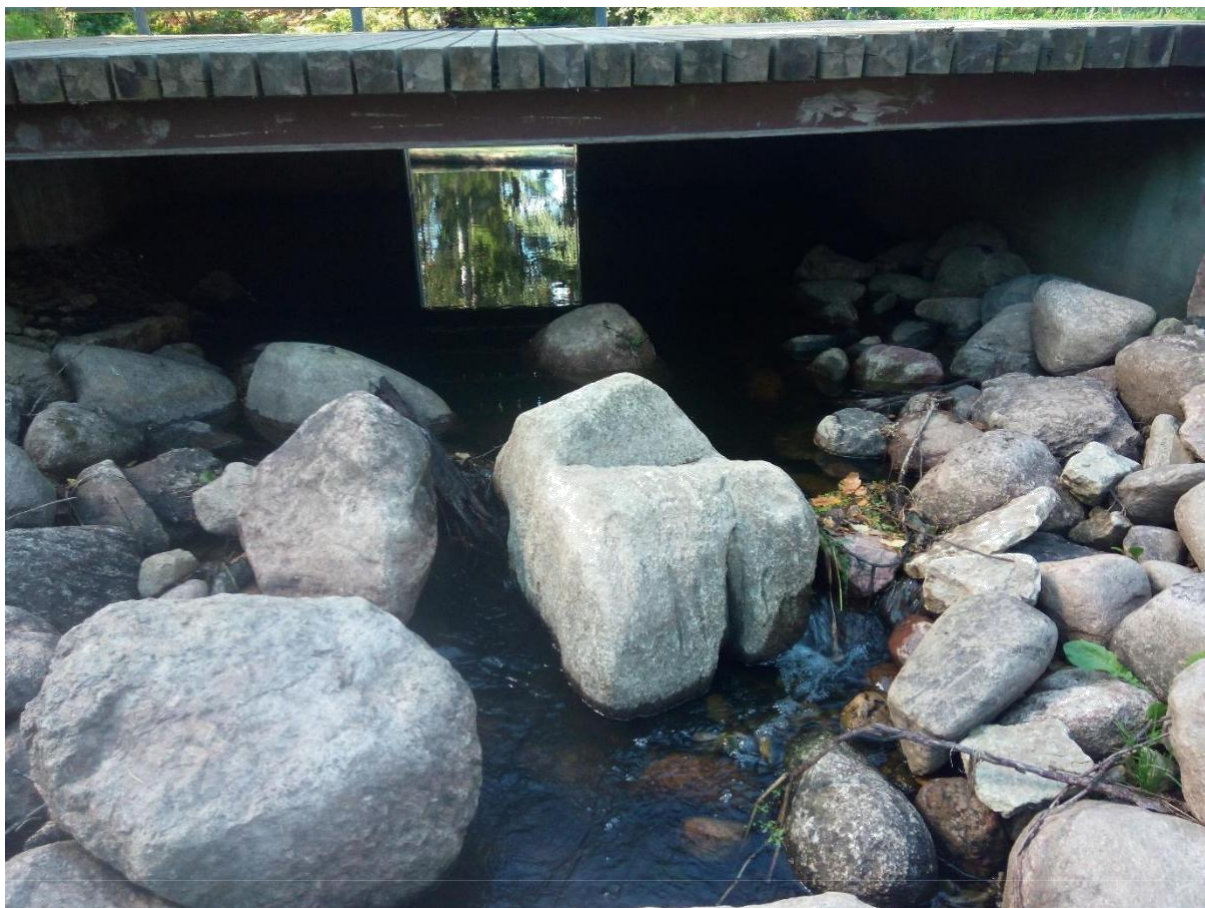
Foto 10.09.2021. Pajuveski kalapääsu sissevoolu osa on hiljaaegu ümber kujundatud. Väga sageli ilmneb ehitustööde lõppjärgus, et kalapääsu sissevool ja sestap ka paisjärve veetase on liiga madalad ning lahendusena kuhjatakse sissevoolule ühte ritta kive. See viib rändetingimuste halvenemiseni antud lõigus. Suurte kivide vahel on näha ummistumise märke. Parem lahendus oleks põhja tõstmine peenema fraktsiooniga ja kivide hajutamine.

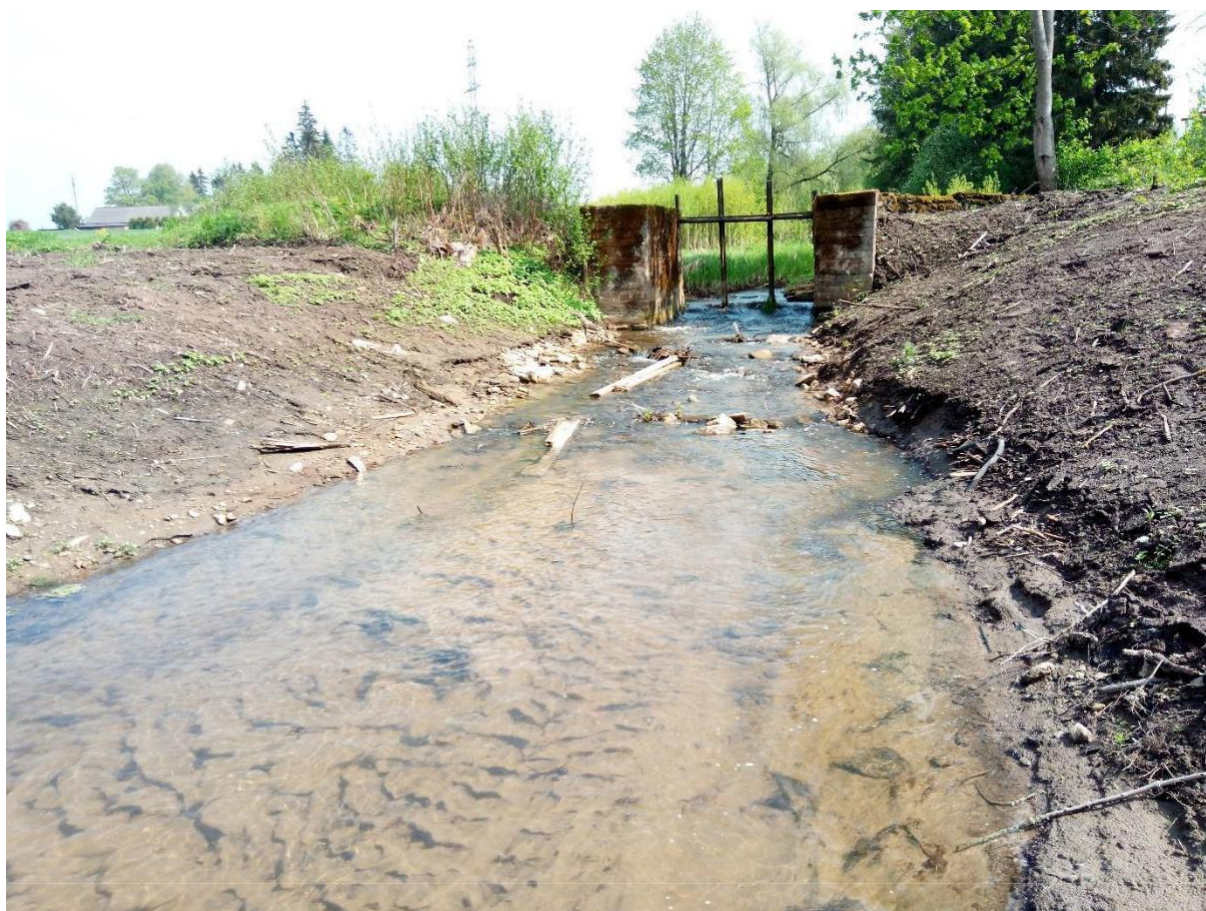
Foto 19.05.2021. Varja jõe alamjooksu on modifitseeritud, paisul on lauad eemaldatud, forellid on asustanud ka lõigu paisust ülesvoolu. Likvideerida tuleks paisutuse taastamise võimalus, samuti betoonplaat oja põhjast. Lisada võiks jõelõiku kive.

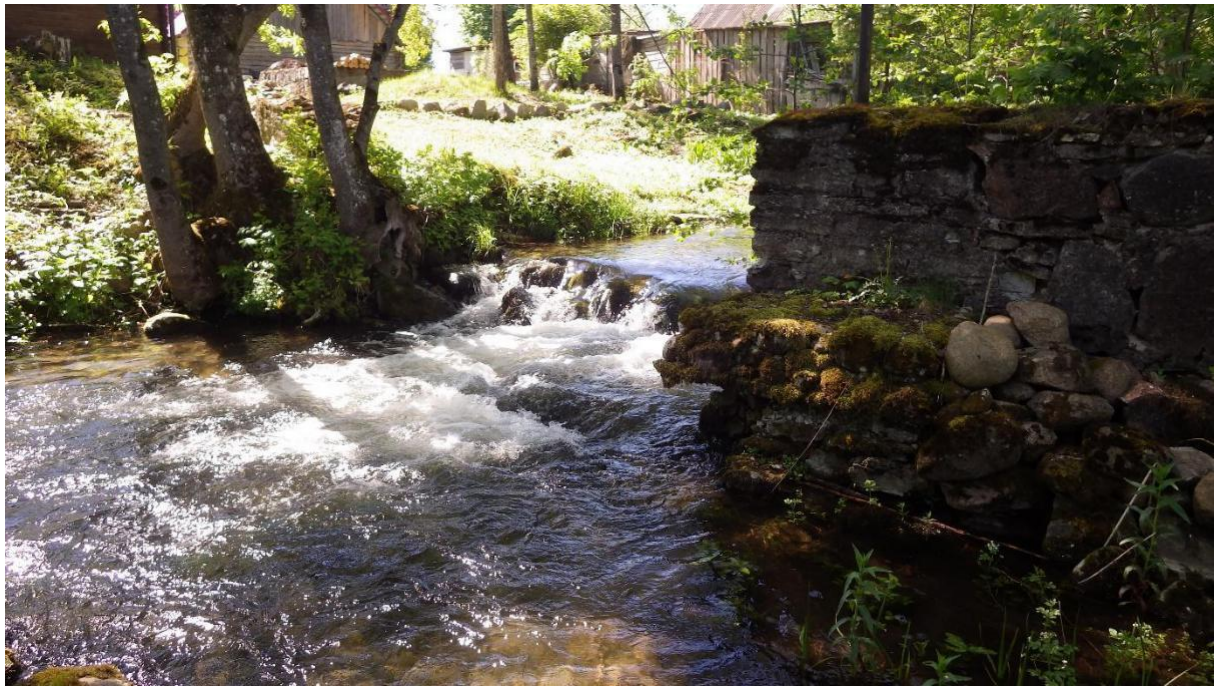
Foto 30.05.2019. Astang Vetiku I paisuvarel.

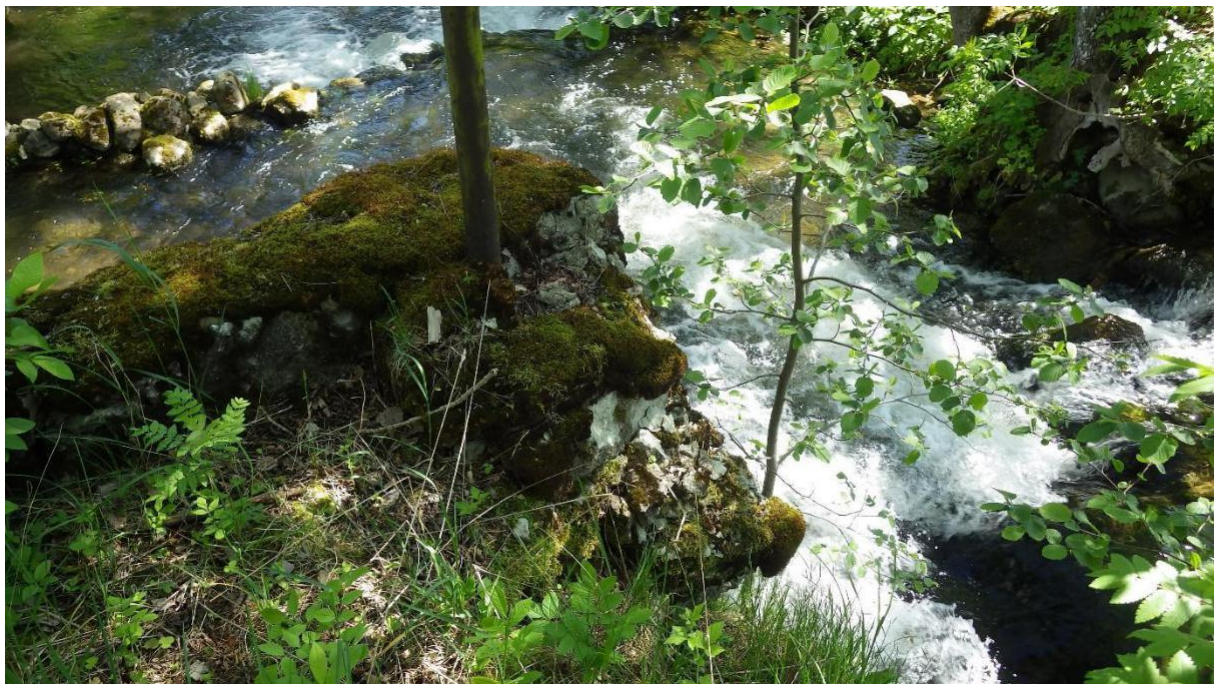
Foto 30.05.2019. Astangud Vetiku I paisuvarel.

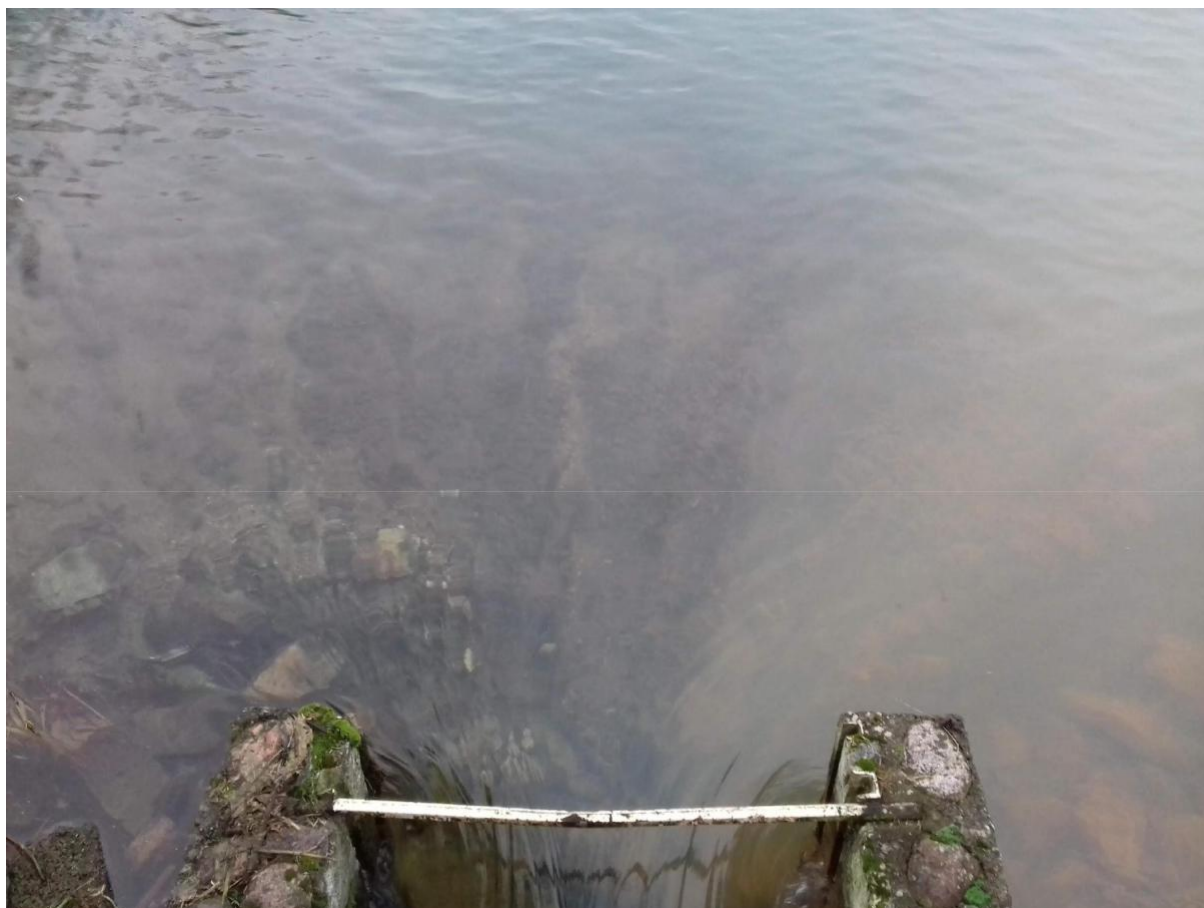
Foto 20.11.2019. Vetiku ojal asuva Väikejärve vasakkalda lähedal Vetiku II paisu piirkonnas voolab valkjat vett.

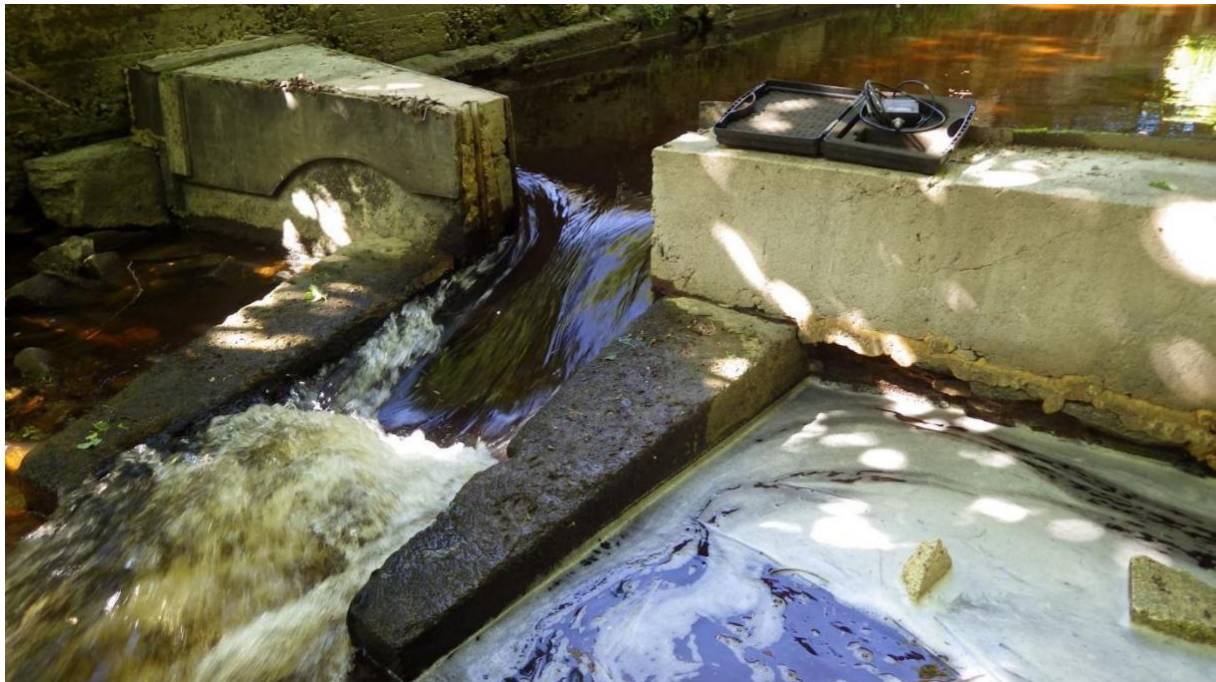
Foto 30.05.2019. Lähivaade Võsu Metsa paisule.

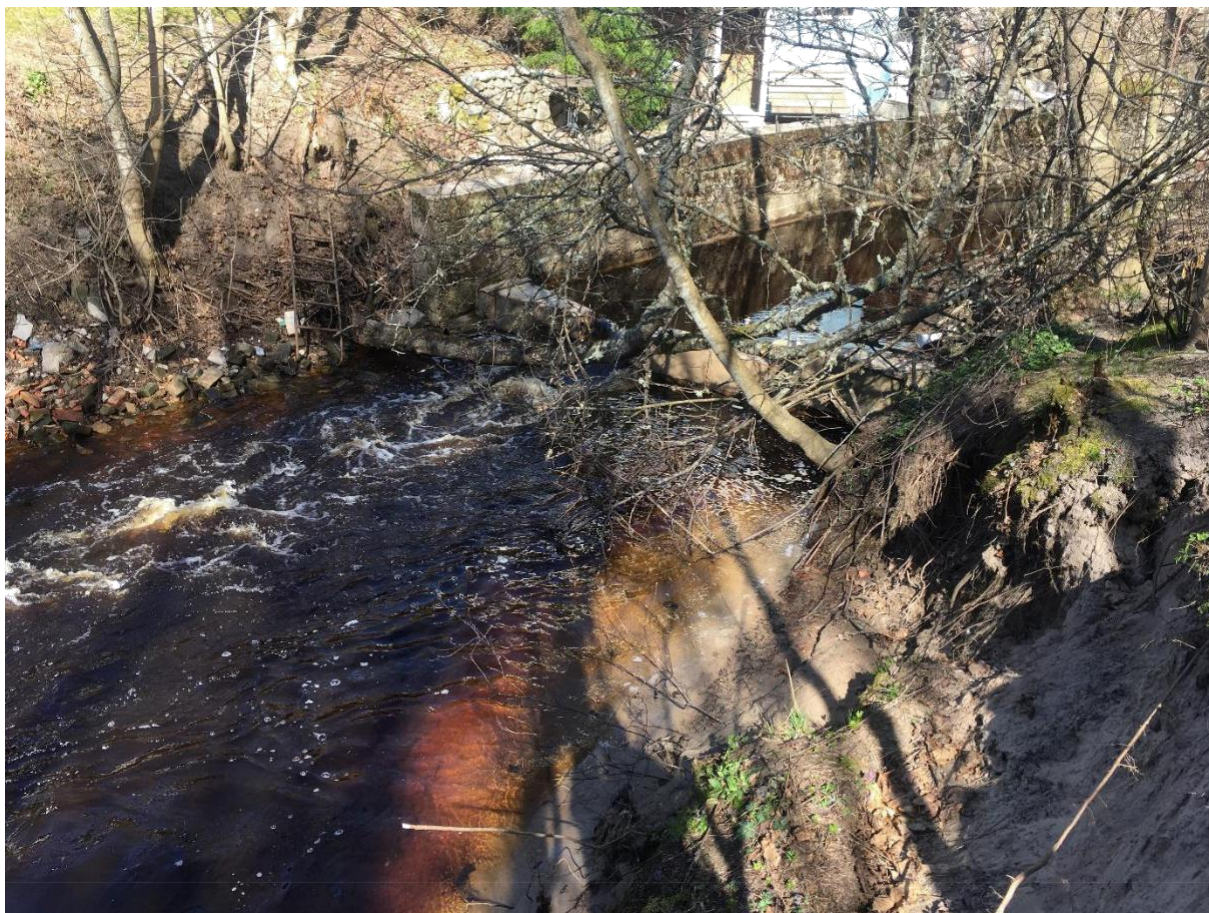
Foto 20.04.2021. Üldvaade Metsa paisule.

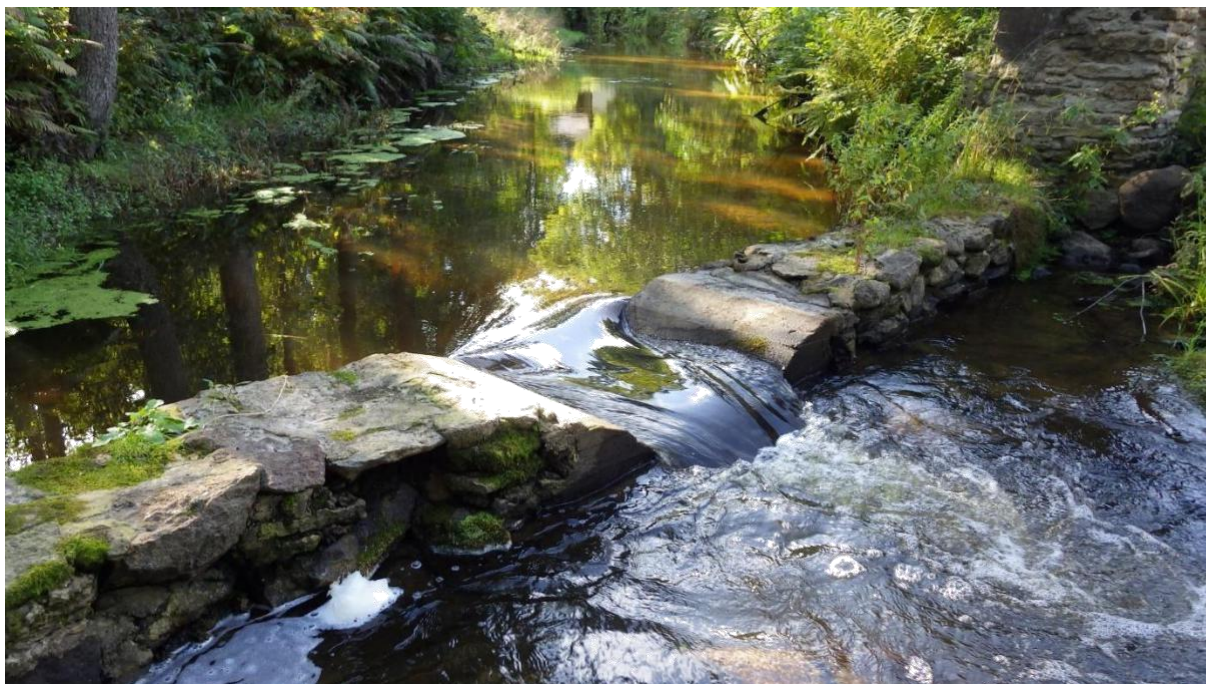
Foto 30.05.2019. Sae kärestikulise kalatee probleemne sissevool.

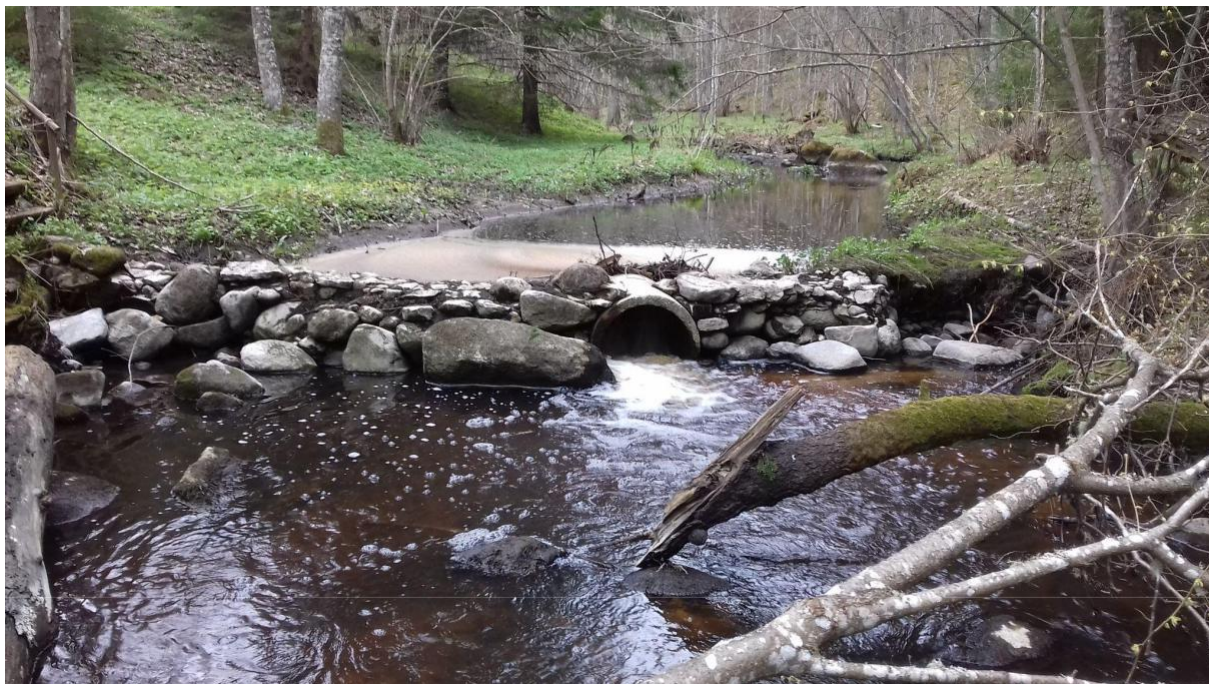
Foto: 17.05.2017. Silla pais Altja jõel.

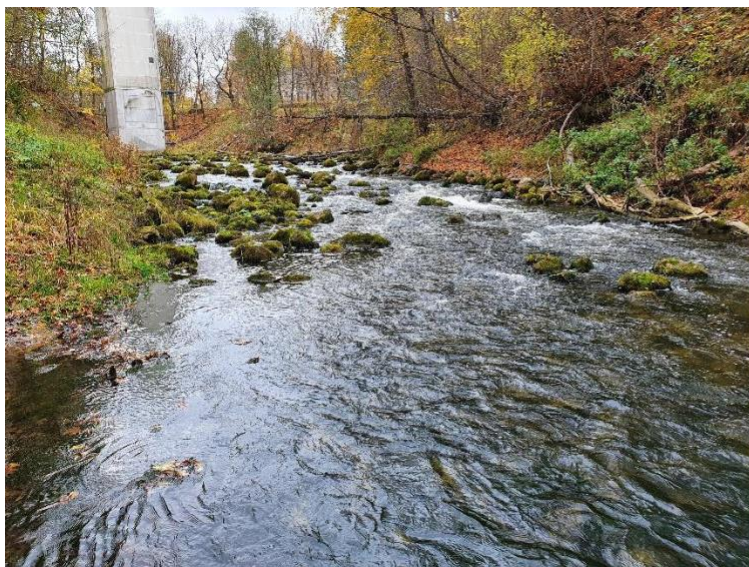
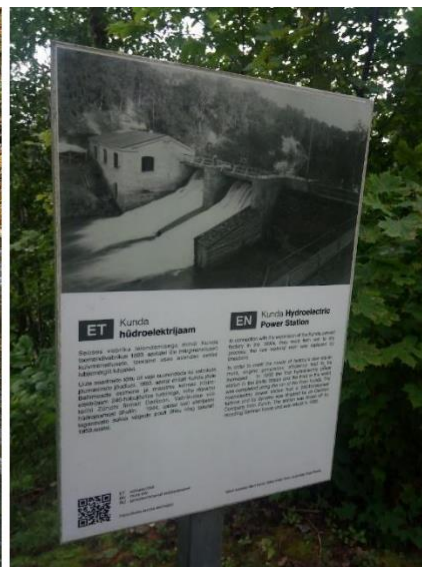
Foto. Kunda II paisu kohale rajatud tehiskärestiku (vasakpoolne foto, 13.10.2021, vaade vastuvoolu) positiivsete mõjude realiseerumist takistab Kunda I paisutus (parempoolne foto, 18.08.2021). Sealsete väärtuste kohapealne teavitamine infotahvlite abil piirdub hetkel Kunda hüdroelektrijaama esiletõstmisega. Samaväärne teavitusmehhanism puudub Kunda jõe kui elupaiga ja seal elavate liikide ja neid mõjutavate olulisemate ohutegurite osas. See lünk tuleks täita.

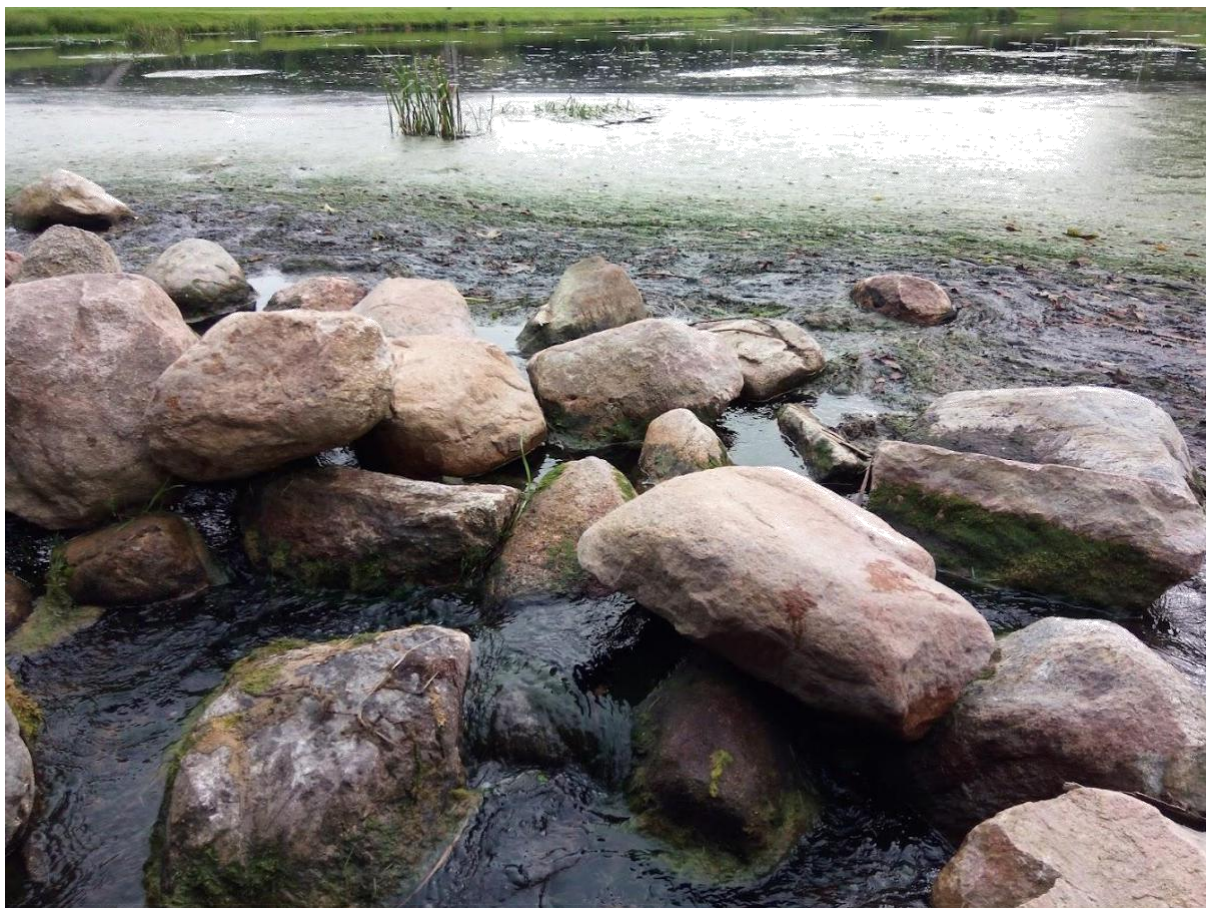
Foto 17.08.2021. Neeruti kärestiku sissevoolule on põhjendamatult palju kive kuhjatud.

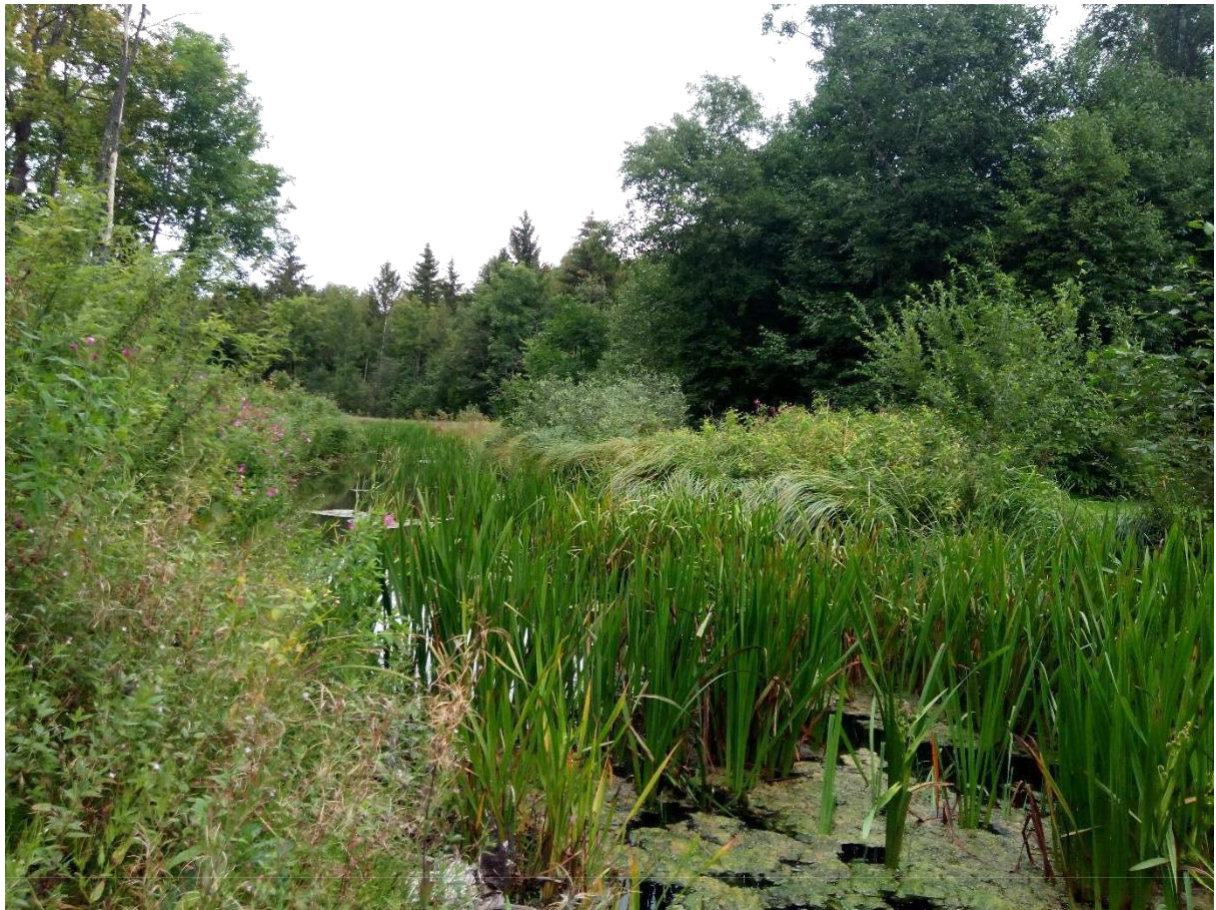
Foto 17.08.2021. Neeruti kärestiku allosas on hulgaliselt peene fraktsiooniga pehmeid setteid, jõgi on taimestikku täis kasvanud.

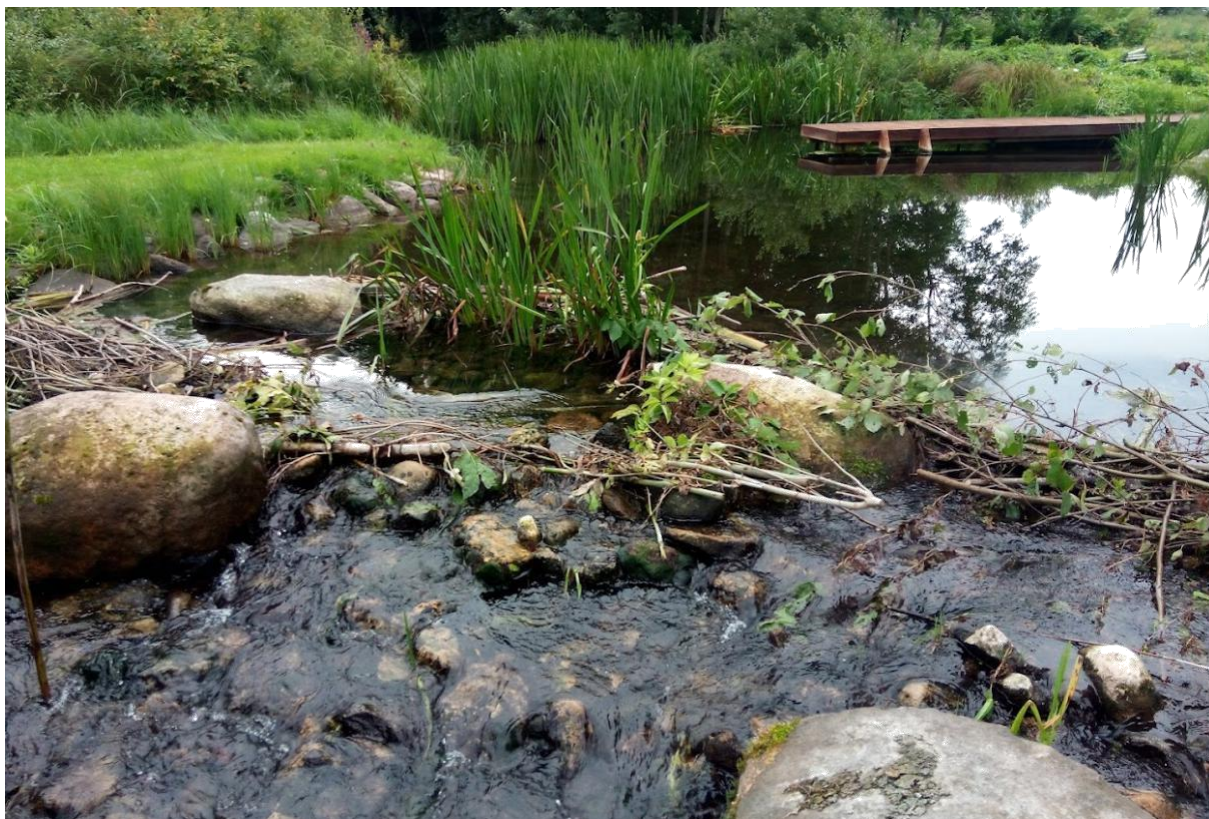
Foto 17.08.2021. Neeruti kalapääsu sissevoolu võiks perioodiliselt risust puhastada.

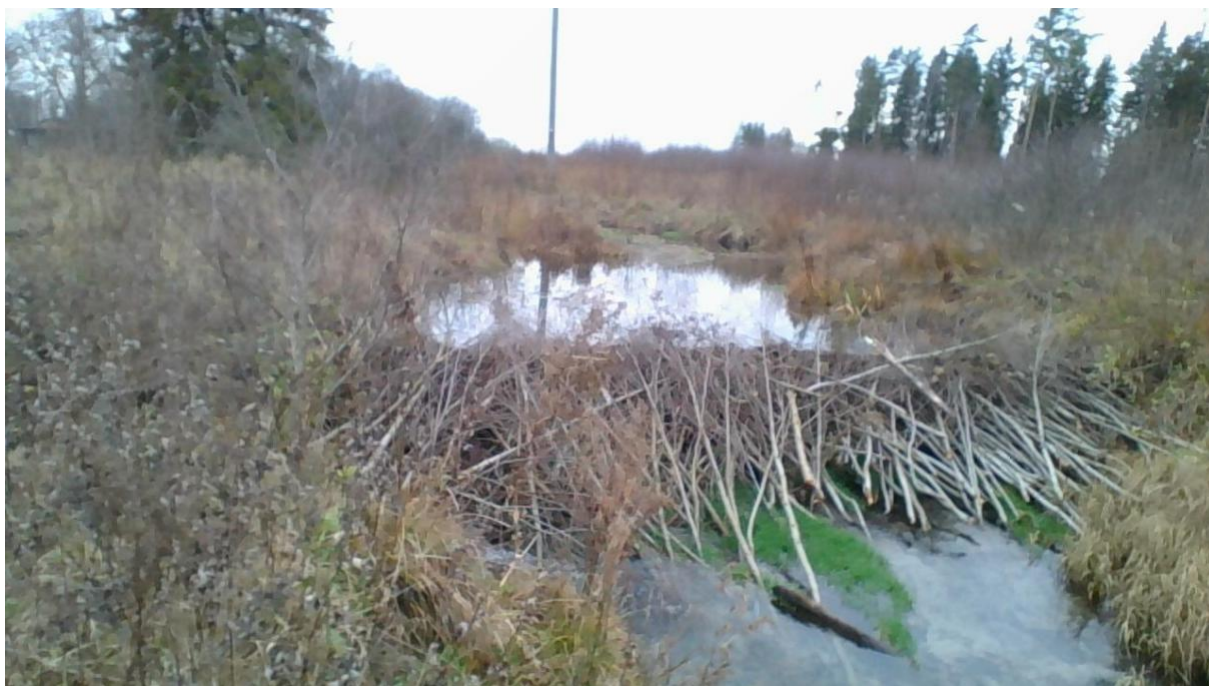
Foto 04.11.2021. Sõmeru jõe Rägavere kalapääsust allavoolu asuv koprapais.
