# Uuringud määramaks jääkreostuse täpset mõju pinna- ja põhjaveekogumitele (C.5)

Tallinn 2023

**Töö nimetus:** Uuringud määramaks jääkreostuse täpset mõju pinna- ja põhjaveekogumitele (C.5)

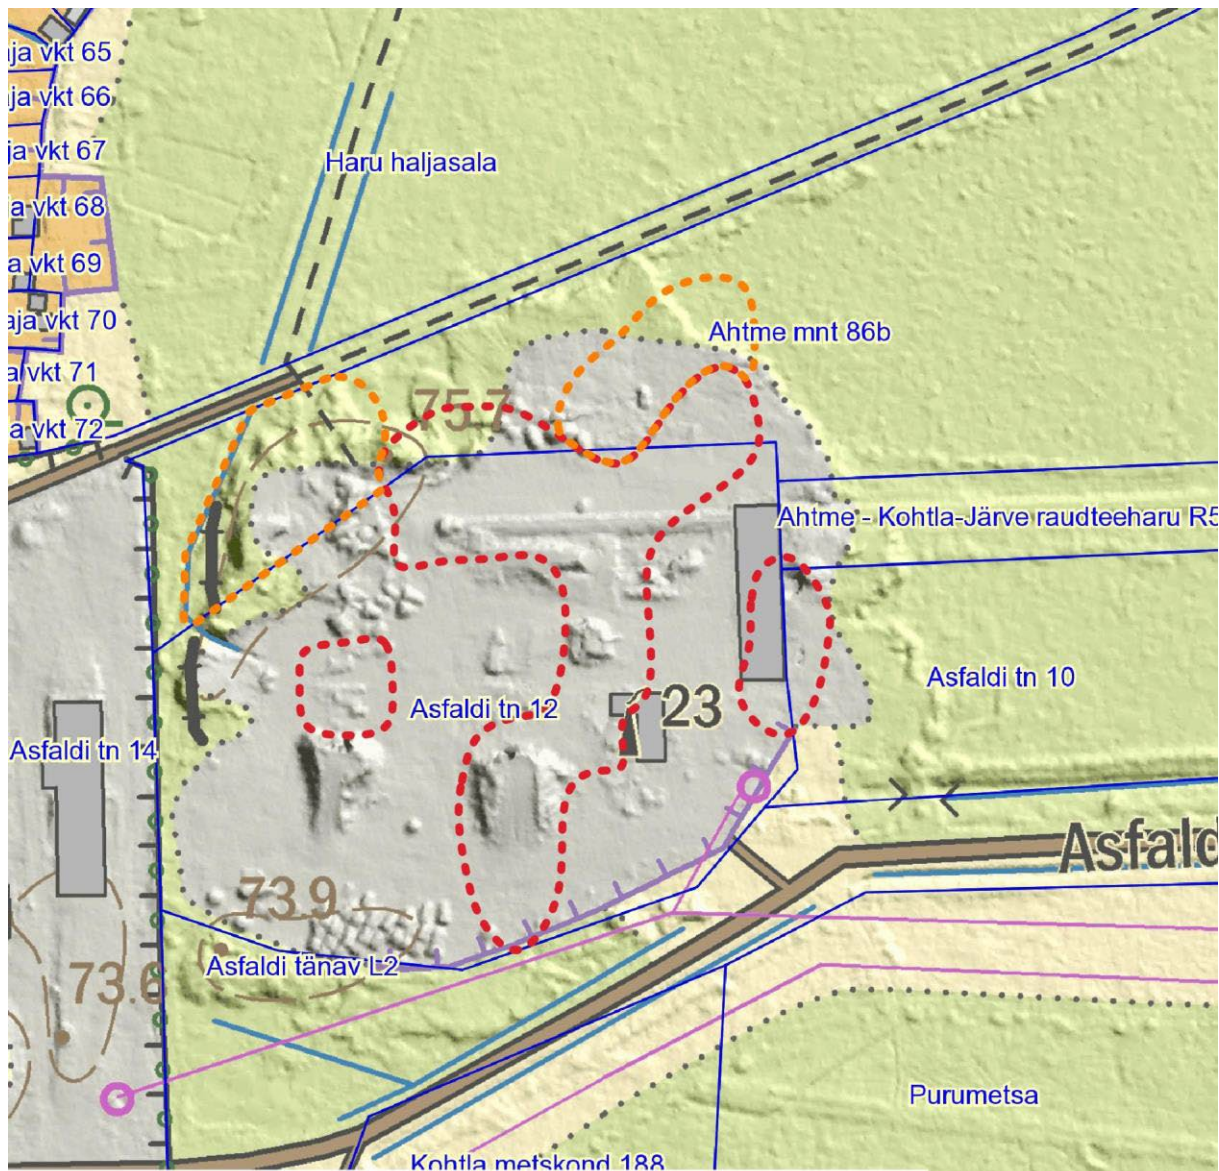
Joonis 2. Reostuskollete paiknemine Ahtme mnt 88 ABT territooriumil

Reostusuuringutega tuvastati pinnasereostus naftasaaduste ja polüaromaatsete süsivesinikega (joonis 2). Ahtme mnt 86b katastriüksuselt tuleb eemaldada pinnas, mis on reostunud üle elumaa piirarvu ning Ahtme - Kohtla-Järve raudteeharu R5, Asfaldi tn 12 ja Asfaldi tn 10 üle tööstusmaa piirarvu reostunud pinnas. Ahtme mnt 86b üle elumaa piirarvu reostunud pinnas asub kahes erinevas piirkonnas, mille vahelt tuleb eemaldada üle tööstusmaa reostunud pinnast.

- reostunud pinnast üle tööstusmaa piirarvu – ca 30 500 m<sup>3</sup>;
- reostunud pinnast üle elamumaa piirarvu – ca 11 100 m<sup>3</sup>.

Reostunud pinnas jääb kohati kuni 5 m sügavusele maapinnast. Reostusuuring koos asjakohaste lisadega on esitatud aruande lisas 1.

Reostuse likvideerimise eelprojekti koostas Kobras AS. Nende poolt välja pakutud lahenduse kohaselt tuleb reostunud pinnas likvideerida Asfaldi tn 12 (kü 32206:002:0001), Asfaldi tn 10 (kü 32206:002:0015), Asfaldi tänav L2 (kü 32201:001:0503), Ahtme-Kohtla-Järve raudteeharu R5 (kü 32206:002:0002) ja Ahtme mnt 86b (kü 32101:001:0155) kinnistult Lisas 1 näidatud mahus.

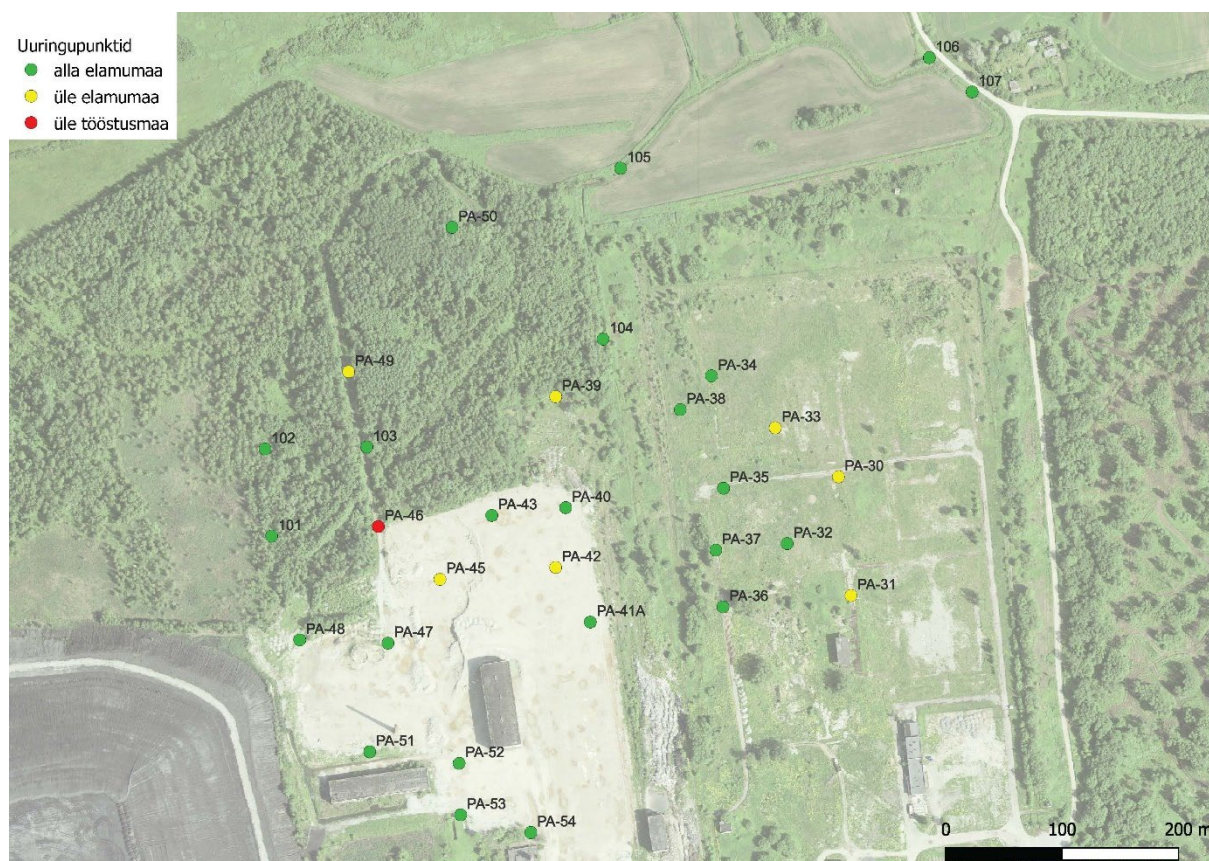
Joonis 4. Pinnaseuuringu punktid põhjapoolsel alal

Kogu endine mahutipargi ala on mõjutatud naftasaadustest (kohati ka PAH). Ohtlikest ainetest mõjutamata pinnas (sh täitepinna) sisaldab tavaliselt naftasaadusi alla määramispiiri (20 mg/kg). Selliseid puurauke uuringu tulemusel ei saadud. Paljudes aukudes on naftasaadused alla elumaa piirarvu (500 mg/kg) kuid siiski selge naftasaaduste sisaldusega. Uuringuala katastriüksuste sihtotstarbed lubavad reostatuse määramisel kasutada tööstusmaale kehtestatud normi (500–5000 mg/kg). Selle alusel vastab piirkonnas pinnase seisund normile. Erandiks on puurauk 46 (joonis 4),

millest üks proov ületas tugevalt tööstusmaa normi, kuid proovitatud kiht on õhuke ning sellest ulatuslikemaid järeldusi teha ei ole põhjust. Täiesti puhta pinnasega (ohtlike ainete sisaldus alla määramispiiri) ala kontuurida ei õnnestunud.

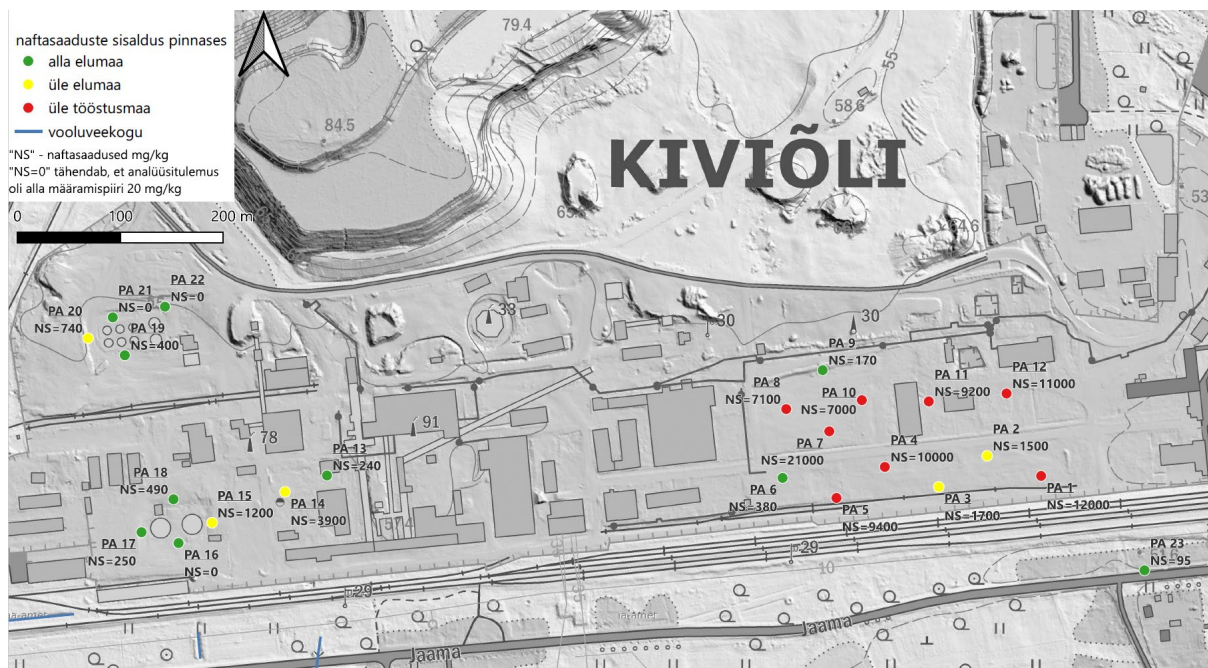
Joonis 5. Pinnaseuringu punktid lõunapoolsel alal

Uuringu tulemusel selgus, et endine mahutite ala idaosas on tugevalt reostunud kuni lubjakivi pealispinnani. Tõenäoliselt on osa reostust valgunud ka lubjakivi lõhedesse. Uuringuga ei õnnestunud kontuurida isegi tööstusmaa piirarvu ületava pinnase piire, sest uuringuala oleks pidanud laiendama ulatuslikult. Kontrolli eesmärgil rajati üks uuringupuurauk (PA 23) tugevalt reostunud alast lõunasse, teisele poole raudteed, enne elamuala. Pinnas vastas analüüsitud komponentide osas elumaa normile, kuid ei olnud vastav looduslikule (alla määramispiiri). Sellest järeldati, et tõenäoliselt ei ole reostus levinud elamualale ja püsib enam-vähem tööstusala piires.

Arvestades, et ala on suletud tööstusterritoorium, puudub märkimisväärne risk kõrvalistel isikutel reostunud pinnasega kokkupuuteks. Reostuse likvideerimise üle peaks otsustama reostuse leviku ja kokkupuute võimaluse riske arvestades.

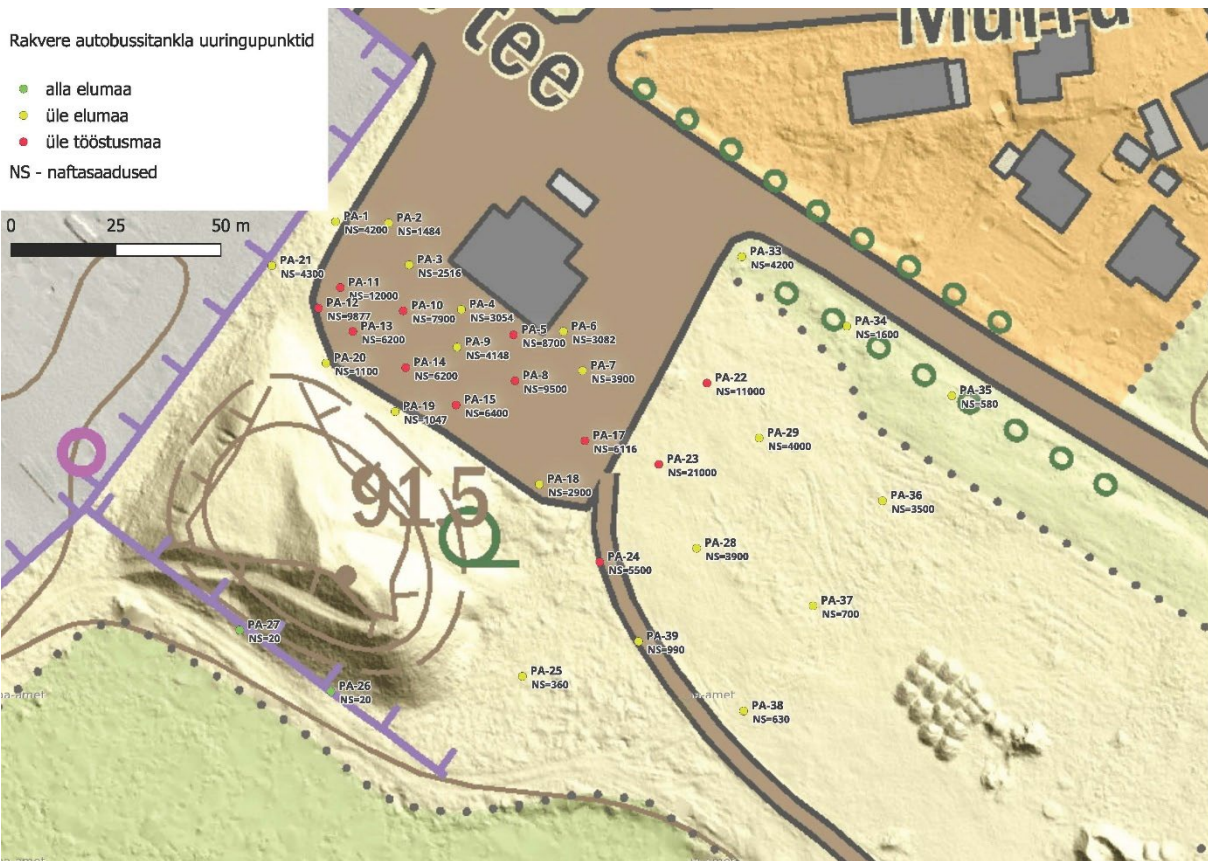
Joonis 7. Pinnaseuringu punktid uuringupiirkonnas

Uuringutulemusel selgus, et ala on ulatuslikult reostunud. Alla elumaa reostunud pinnas on üksnes kahes künka taga olevas puuraugus (joonis 7, vt ka lisa 3). Ülejäänud aukudes on pinnas reostunud kas üle elumaa (n=19) või üle tööstusmaa (n=14). Piirkonnale on omapära, et reostunud pinnasel kohati puuduvad välised reostustunnused (lõhn, värvus). Kui tavaliselt on väliste tunnuste järgi (ei haise, ei näe reostunud välja) ka laborianalüüsi põhjal puhas, siis antud objektil on mitmeid proove, mis väliste tunnuste järgi on puhas aga laborianalüüsi järgi reostunud üle elumaa piirarvu. See muutis keeruliseks piisavalt ulatusliku uuringuala moodustamise, sest välitunnuste järgi oldi jõutud puhta alani, kuid laborianalüüside tulemusel selgus, et reostus levib edasi. Selle tõttu jäi alla elumaa piirarvu sisaldusega pinnase piir määratlemata.

Naabruses oli katlamaja (Rägavere tee 48), mis teatakse olevat olnud lekkinud. Mõlemad objektid asuvad lähestikku ja võib oletada, et reostused on omavahel segunenud ning selle tõttu on vähemalt üle elumaa piirarvu reostunud ala märkimisväärselt ulatuslikum kui reostusuuringu tulemusel suudeti tuvastada.

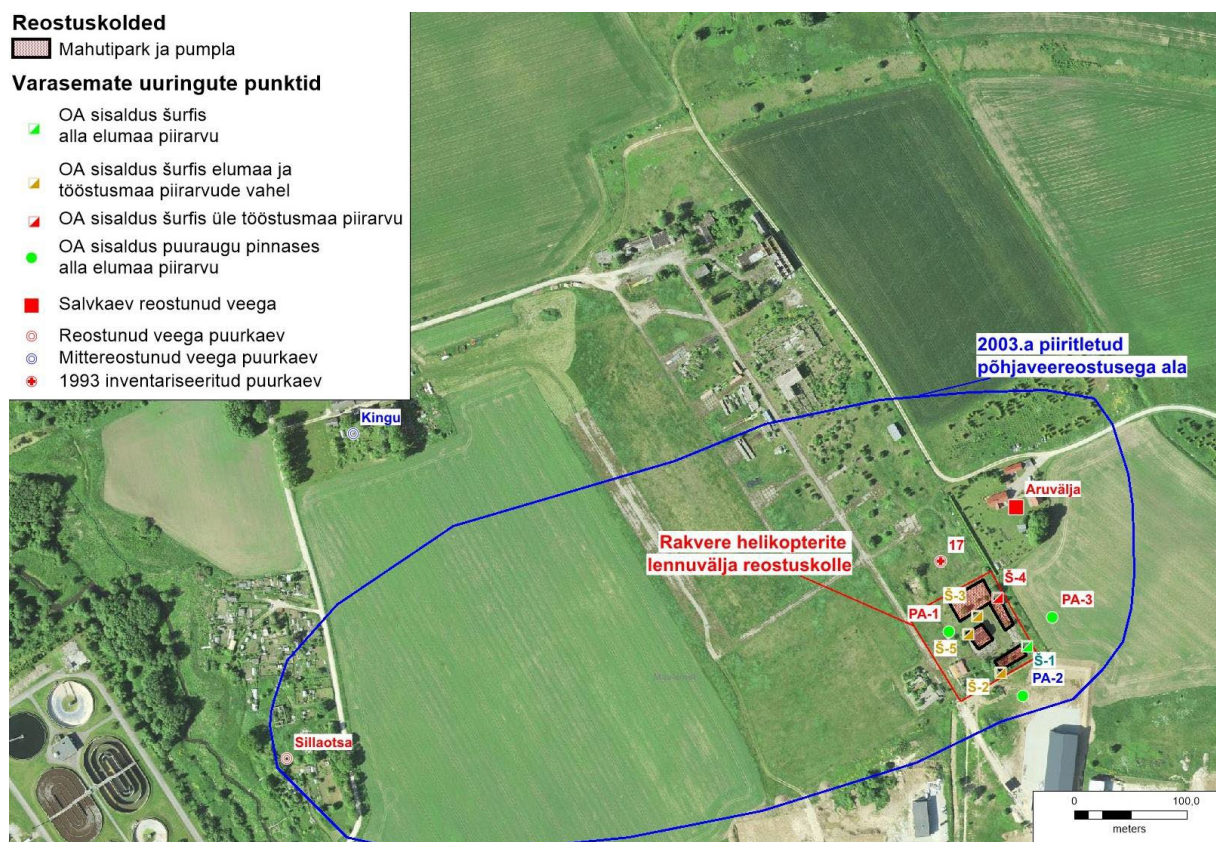
Joonis 8. Varasemad uuringupunktid (Maa-ameti ortofoto juuni 2020)

Jääkreostust käsitlevate tööde (uuringupunktide asukohad on joonisel 8) kokkuvõte on, et pinnas on kütuselaos piirkonnas reostunud, kuid pinnase reostus naftasaaduste osas ületab tööstusmaa piirarve vaid šurf 4 piirkonnas. Šurf 1 ja puuraukude PA-1 kuni PA-3 ümbruses on naftasaaduste sisaldus alla elumaa piirarvu, teistes uuringupunktides on naftasaaduste sisaldus elumaa ja tööstusmaa piirarvude vahel. Endiste mahutite all paiknevat pinnast ei ole uuritud.

Põhjavesi on reostunud naftasaaduste ja aromaatsete ühenditega. 1993. a. võeti veeproovid uuringupunktide PA-1 kuni PA-3. Analüüsi tulemusel selgus, et PA-1 ja PA-3 vesi on reostunud naftasaadustega, PA-2 vee naftasaaduste sisaldus oli all piirarvu. 1995. a läbi viidud seire näitas vee reostatust naftasaadustega puuraugus PA-1 (126,5-9500 µg/l) ja PA-2 (736-3500 µg/l), puuraugus PA-3 oli naftasaaduste sisaldus alla piirarvu (57,4-227 µg/l). Tänapäevaks on puurauk PA-3 hävinud. 2017. a seirepuuraukude inventariseerimise ajal oli seirepuuraukude PA-1 ja PA-2 vesi jätkuvalt reostunud (PA-1 naftasaadusi 750 µg/l ja PA-2 naftasaadusi 300 µg/l ning aromaatseid süsivesinikke 115,6 µg/l). 1993.

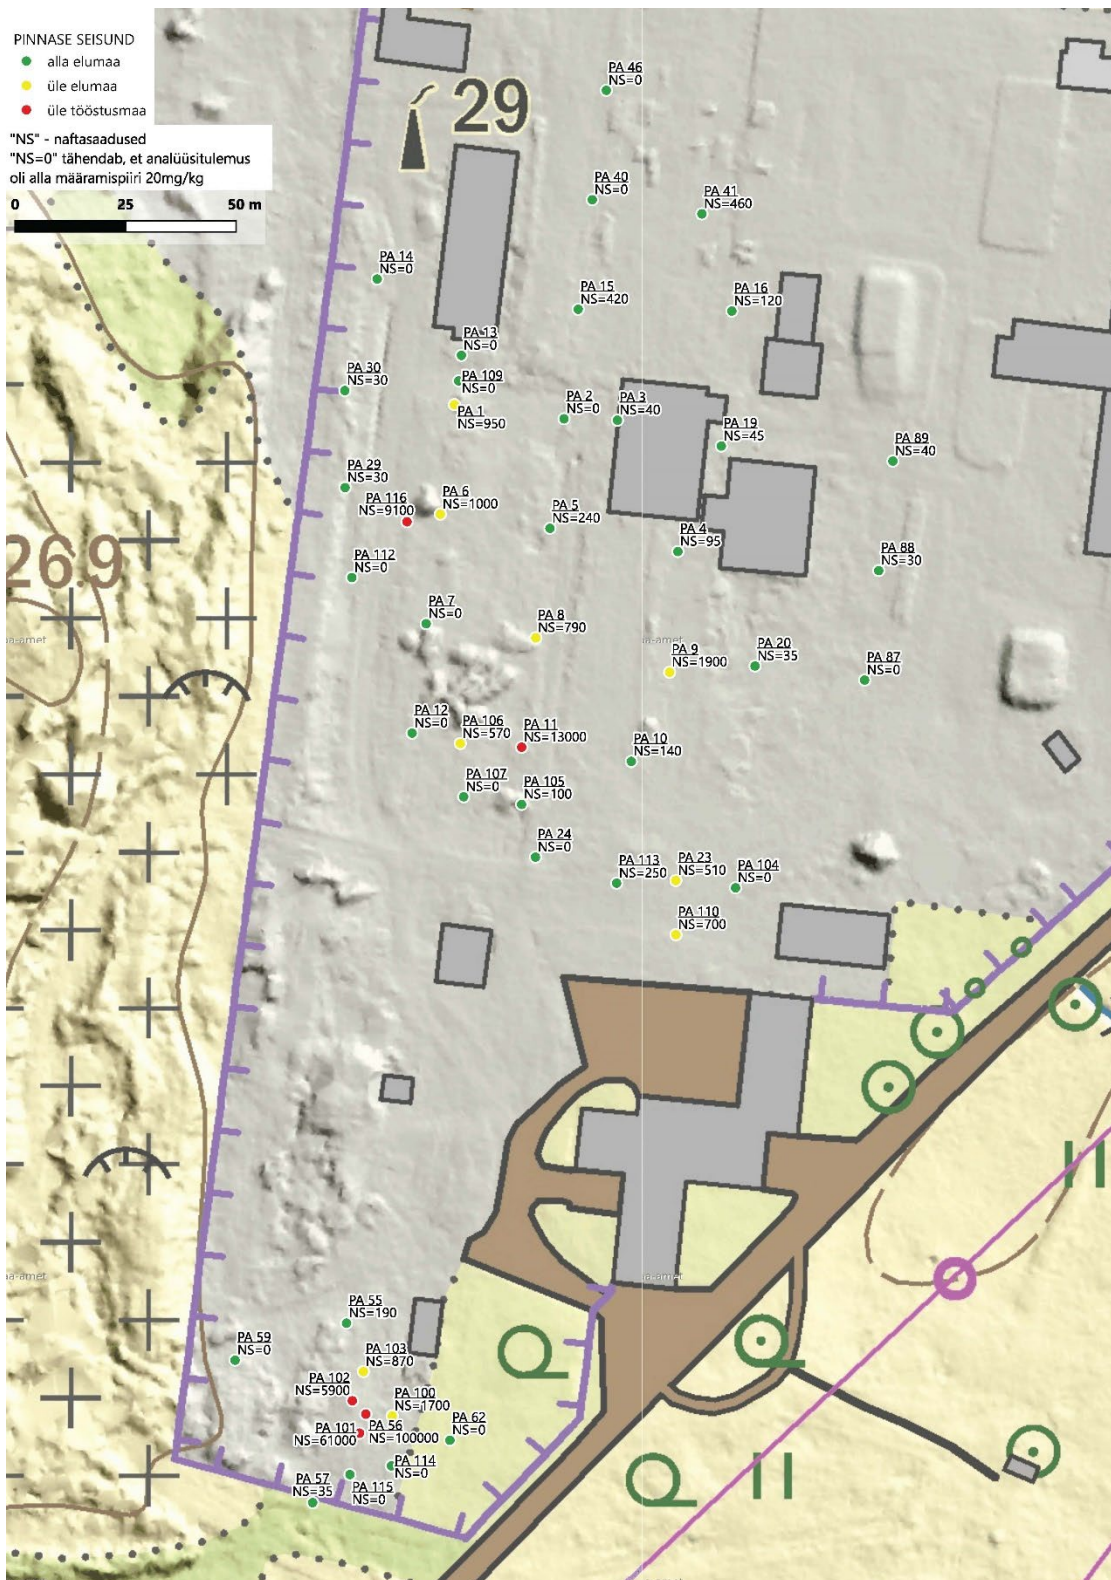
Joonis 10. Pinnaseuringu punktid uuringupiirkonnas

lahmakaid sisaldava pinnasega, tuleb pinnakatte paksuse infosse suhtuda reservatsiooniga. Suure tõenäosusega on vähemalt puuragu 6 piirkonnas endiste suurte mahutite betoonalus. Arvatavasti on valdaval osal põhjapoolsest alast looduslik pinnas kuni lubjakivi pealispinnani asendatud täitepinnasega, mis on läbisegi saviliiv, moreen, paekivitükkide segu. Valdav osa uuritud ala pinnasest jääb alla elumaa piirarvu. Seitsmest uuringupunktist leiti pinnast, reostatus on üle elumaa kuid alla tööstusmaa piirarvu. Arvestades, et kogu uuringuala katastriüksuste sihtotstarbed on „tootismaa 100%“, siis uuringupiirkonnale kohalduvad tööstusmaa normid. Tööstusmaa normidele ei vastanud pinnas puuraukudes 11 ja 116. Normile vastavuse saavutamiseks võib nende uuringupunktide ümbrused puhastada kuid arvestades territooriumi piiratust on inimesel reostunud pinnasega kokkupuute võimalus pigem väike. Reostunud pinnas tõenäoliselt reostab ka põhjavett.

- **Lõunapoolisel alal** on ladustatud pinnast ning on teada, et ladustuskohad on pidevas muutumises. Näiteks uuringukava koostamise ja uuringu läbiviimise vahele jäi pisut üle poole aasta kuid selle aja jooksul oli maastikku juba märkimisväärselt muudetud. Pinnakatte paksus on vahemikus 2–3,5 m, keskmiselt 2,5 m. Oluline reostusala on koondunud endiste mahutite lähedusse. Puuraukudest 56, 101 ja 102 saadud pinnaseproovid olid tugevate reostustunnustega kuni selleni välja, et puuragu 102 suuremast ulatusest ei olnud mõtet proovi võtta kuna pinnasest nõrgus „õli“. Pinnas on reostunud üsna maapinnast kuni lubjakivini. Seda kinnitab ka asjaolu, et soojemate ilmadega immitseb maa seest välja „pigi“. Uuringu läbiviimisel osutus probleemiks asjaolu, et puuraukudest 101, 56 ja 102 ei olnud võimalik lääne poole liikuda kuna sinna oli kuhjatud pinnase kungas ning künka taga läbimatu ehitusjäätmete väli. Võib täie kindlusega väita, et tugev reostus ulatub nimetatud puuraukudest lääne poole. Täpset ulatust enne künka ja ehitusjäätmete eemaldamist tuvastada ei saa, kuid tuleb arvestada eelnimetatud puuraukudest vähemalt 15 meetrit lääne suunas. Kuna pinnas sellel alal on väga tugevalt reostunud, tuleb üle tööstusmaa reostunud osa likvideerida.
