KESKKÖNNAMINISTEERIUM

# Tegevuskava kalapääsude efektiivsuse hindamiseks projekti LIFE IP CleanEST raames (tegevus D.1.2)

Tallinn 2021

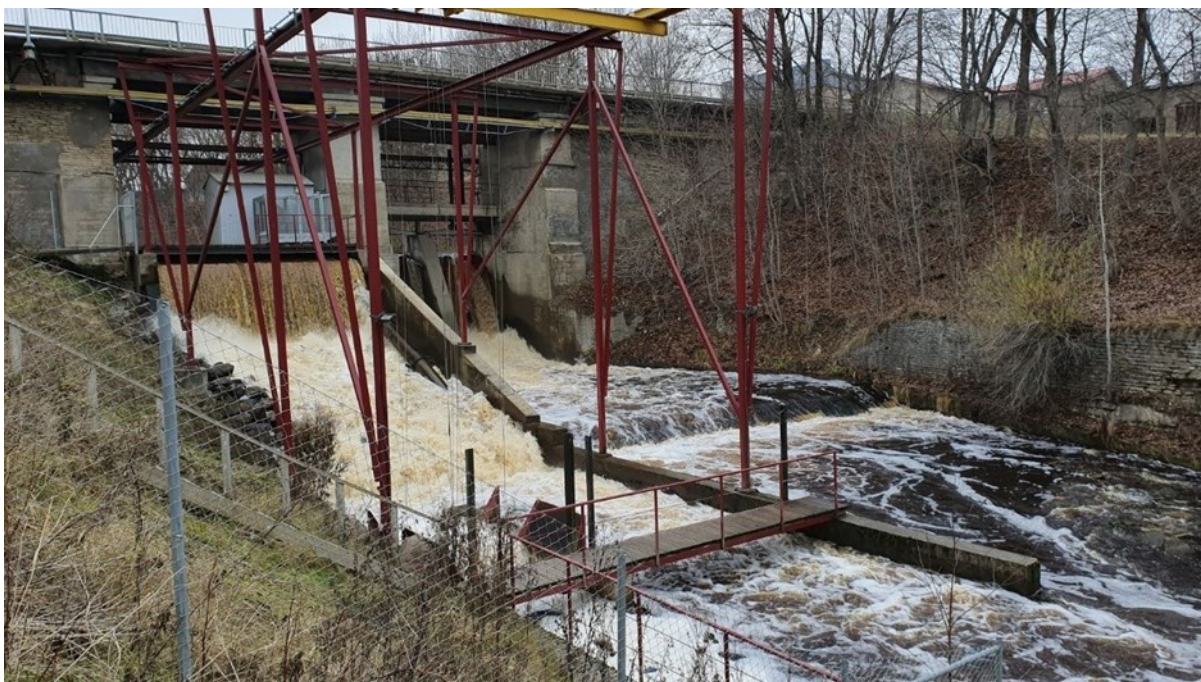
Foto 2. Kunda III paisule rajatud Eestis ainulaadne kalatõstuk (07.11.2019)

Uuringu tulemusena tuvastati mitmeid ehituslikke probleeme:

- 1) lifti konstruktsioon ei sobi põhimõtteliselt väiksemate kalade ( $L < 25$  cm), sh jõesilmu, ülesrändeks;
- 2) lifti efektiivse töö eelduseks on peibutusvool lifti suudmel ning kalade pääsu tõkestamine hüdroelektrijaama (HEJ) väljavoolušahti lifti kõrval. Hindamise hetkel ei olnud kalade pääs HEJ

turbiinide väljavoolušahti tõkestatud, HEJ turbiinide töö polnud seadistatud selliselt, et tagatud oleks peibutusvool kalalifti suudmel;

3) lift oli katsetamisel põhimõtteliselt töökorras, kuid puudus toimiv arvutiühendus liftiga. Arvuti teel polnud võimalik lifti funktsioneerimist juhtida ning lifti sissevoolul oleva kalaloenduri andmeid tuli käia maha laadimas lifti peal olevast juhtkarbist. Selleks tuli iga kord lift veest välja tõsta, üleval kinni pidada ning redeliga lifti laele ronida;

4) HEJ turbiinide sissevoolul olev võre (ava läbimõõt 26 mm) polnud piisava tihedusega, vältimaks laskuval rändel olevate kalade sattumist turbiinidesse;

5) HEJ turbiinide sissevoolul oleva allavoolurände toru tõhusus pole teada.

kalatõstuk ei tööta, sest paisu, sh tõstuki omandiküsimus on hetkel lahtine. Seetõttu puudub võimalus kontrollida kalapääsu toimivust ja seda kas puudused on likvideeritud.

**Eeltoodule tuginedes ei teostata projekti CleanEST raames Kunda III paisule rajatud kalatõstuki efektiivsuse hindamist enne olukorra muutumist.**

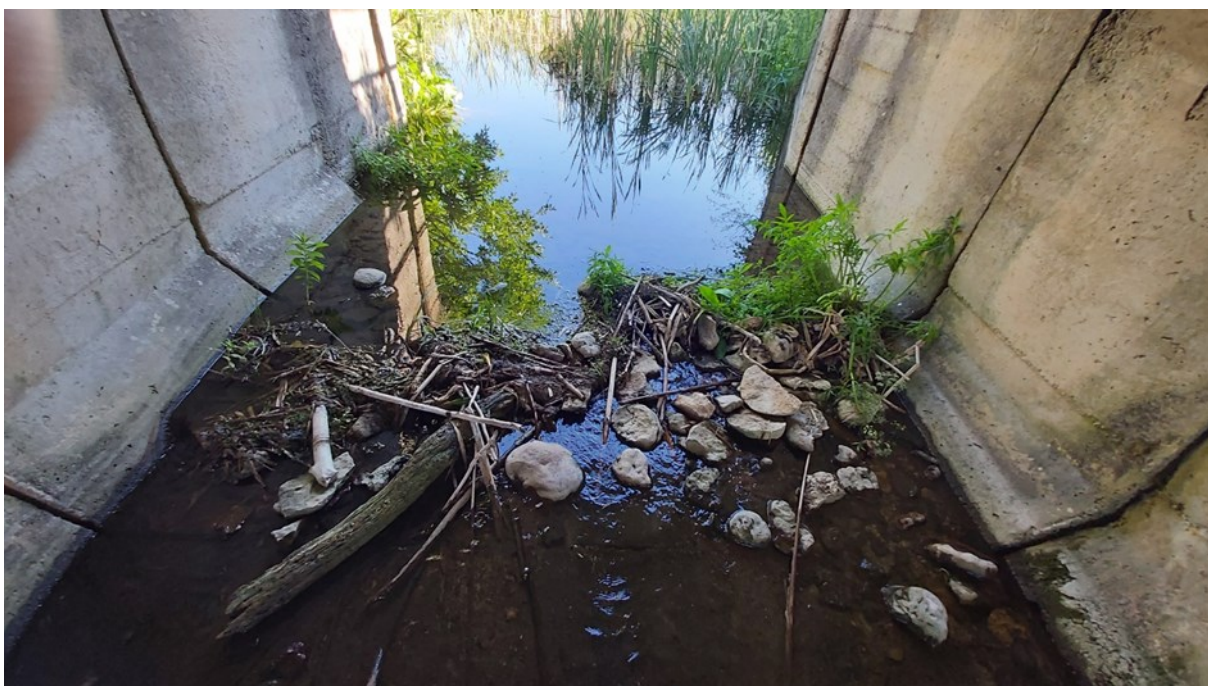
Foto 4. Risu sissevoolu põhjas, mis madala veeseisu korral võib takistada kalade liikumist (25.06.2020)

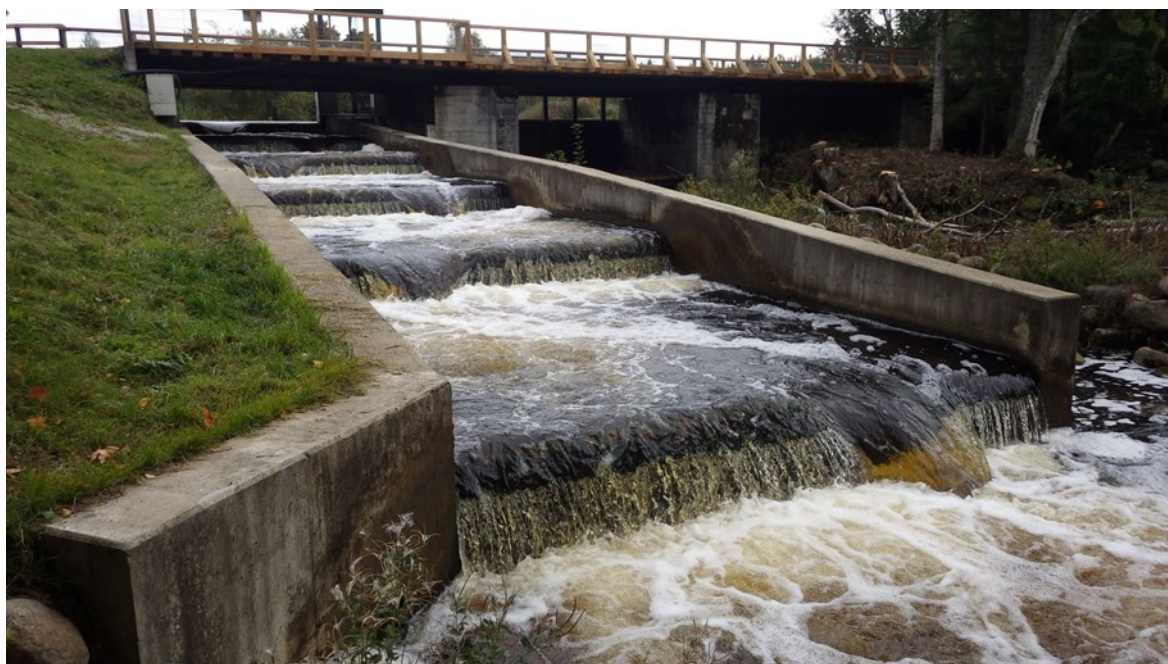
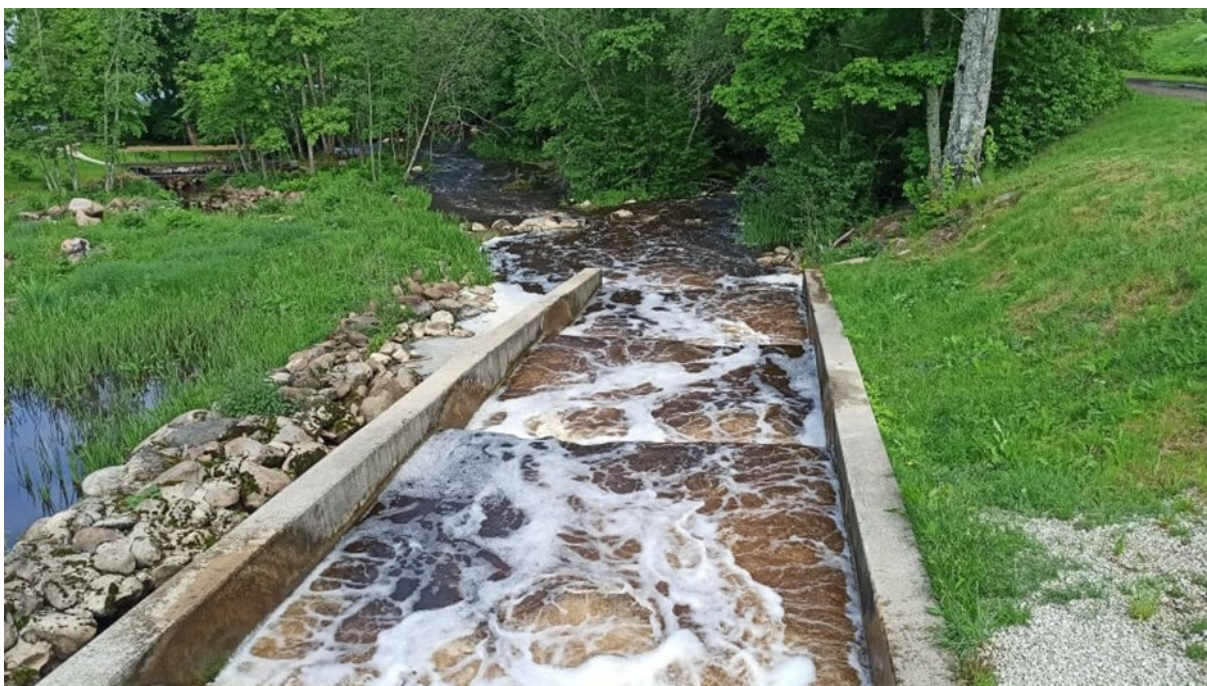
Foto 6. Joaveski kamberkalapääs (24.09.2019)

Foto 7. Joaveski kamberkalapääs, ülevalt (10.06.2020)

Täiendavalt hinnati kalapääsu toimimist Keskkonnaministeeriumi tellimusel 2015. a augustis ja novembris<sup>6</sup>. Läbiviidud vaatluste ja uuringute käigus tuvastati alljärgnevad probleemid:

1) Kalapääs on projekteeritud ja ehitatud vaid kaht kalaliiki, lõhet ja forelli, silmas pidades. Teiste kalade rände võimaldamine pole olnud algusest peale eesmärgiks ning seda tuleb pidada kalapääsu puhul oluliseks puuduseks. Soodsate hüdrauliliste tingimuste korral on Joaveski joastikku tõenäoliselt võimalised läbima ka teised Loobu jões esinevad kalaliigid (jõesilm, haug, särg, teib, tippviidikas, vimb, lepamaim jt) kelle jaoks praegune kalapääs on tõenäoliselt kas ületamatu või väga raskesti ületatav.

Lahendus: vaja oleks läbi viia täiendavad uuringud, mis näitaks kui sageli, mis liigid ja missuguste veeolude korral on võimalised Joaveski joastikku ja kalapääsu läbima (2015. a veevaeguse tõttu selliste uuringute läbiviimist ei võimaldanud). Seejärel, sõltuvalt uuringute tulemustest, tuleks kaaluda kas ja kui põhjalik kalapääsu rekonstrueerimine selle läbitavuse parandamiseks on vajalik ning põhjendatud. Rekonstrueerimisabinõudena tulevad arvesse eelkõige põhjaavade tegemine vaheseintesse põhjal rändavate kalade rände võimaldamiseks, alavee taseme tõstmine kalapääsu alumises bjefis, kalapääsu pikendamine, vaheseinte lisamine ja kambrite vaheliste veeastete vähendamine.

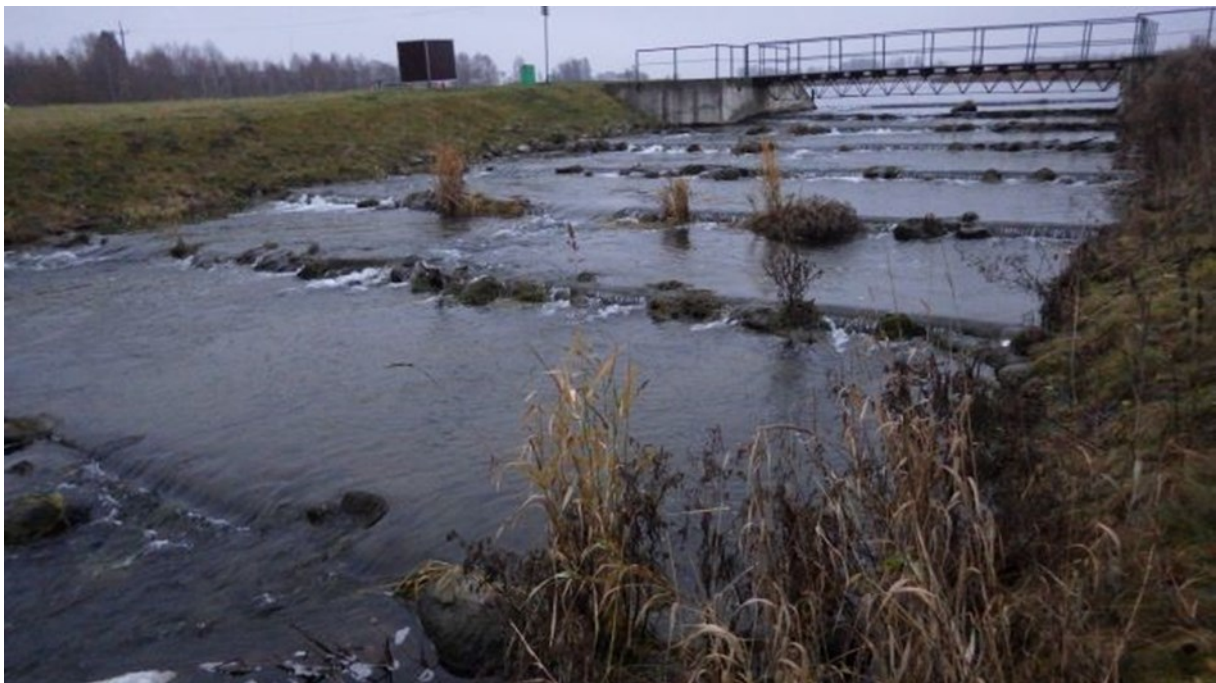
Kadrina paisjärve väljavoolu paisutuskõrgus on 0,9 m ning see on kujundatud loodusliku ilmega kalapääsuks (tiikide kaskaad). Pääsul on kaheksa 10 cm kõrgust astet ning TÜ Mereinstituudi hinnangul need on kõikidele kalaliikidele kergesti läbitavad. Kõige alumisel astmel veetasemete erinevus puudub (foto 9).

Foto 9. Kadrina tiikide kaskaad (20.11.2019)

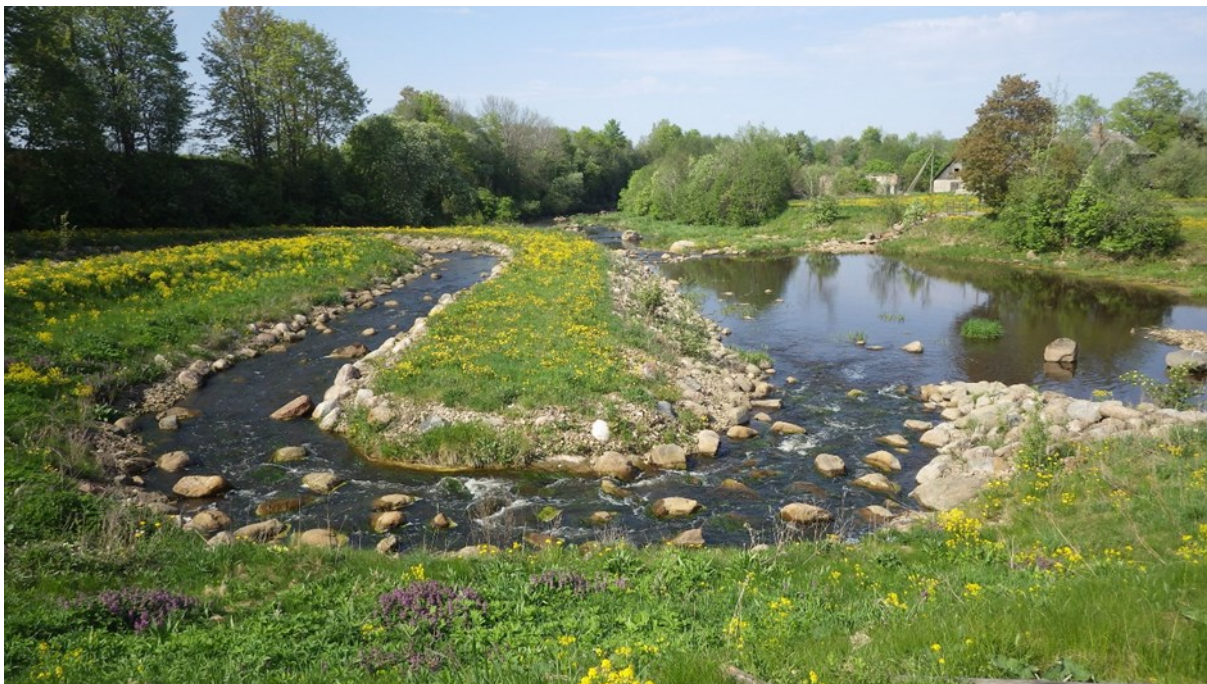
Esimene möödaviik-kalapääs rajati Sillaoru paisu juurde 2008. aastal, kuid see ei vastanud kalapääsu nõuetele ega täitnud oma eesmärki. Vajalikud rekonstrueerimistööd kalapääsu efektiivsuse parandamiseks teostati 2014. aastal (foto 14).

Foto 14. Möödaviik-kalapääs Sillaoru paisu juures (10.09.2019)

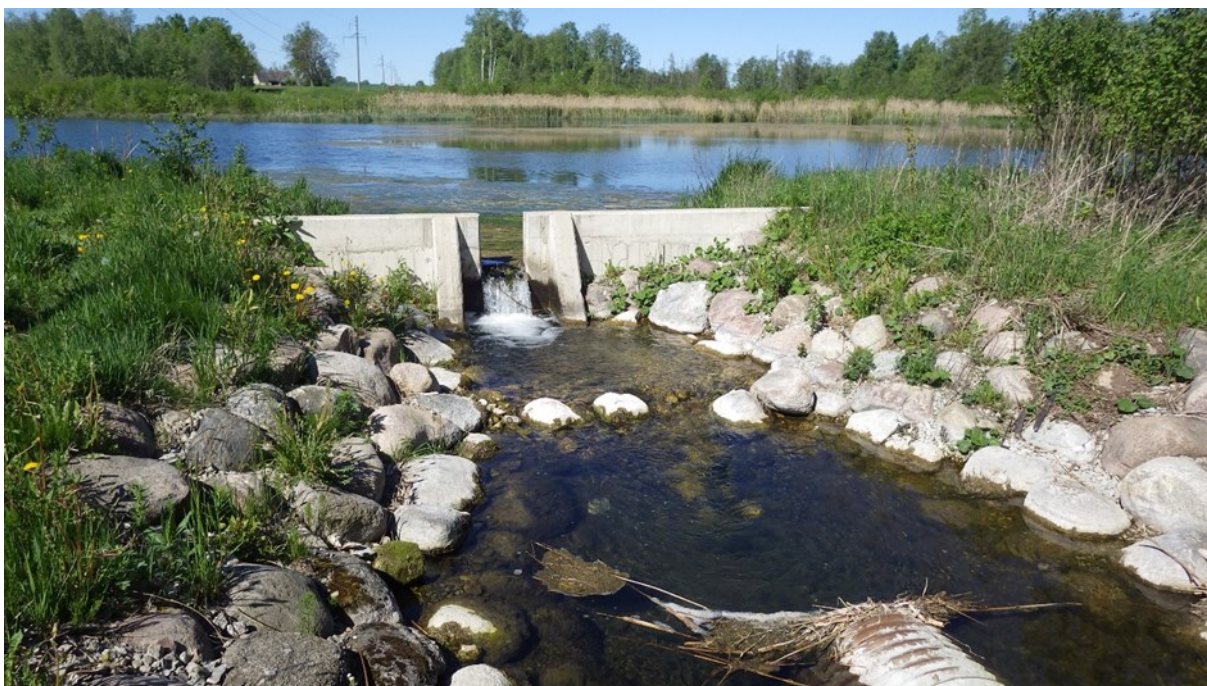
Foto 16. Rägavere kalatee sissevool (30.05.2019)

Hinnanguliselt on Rägavere kalatee ehitatud kvaliteetselt, kuid järelevalve tulemusena on selgunud, et kalatee sissevool on tihti laudadega blokeeritud (vt foto 16). 2019. aasta ülevaatuse käigus oli tekitatud 40-50 cm kõrgune paisutus, mis on kaladele ületamatu. Paisutus takistab kalade liikumist ja alandab kalatee veetaset selliselt, et see ei ole läbitav või on raskesti läbitav. Eelkõige on vajalik tagada

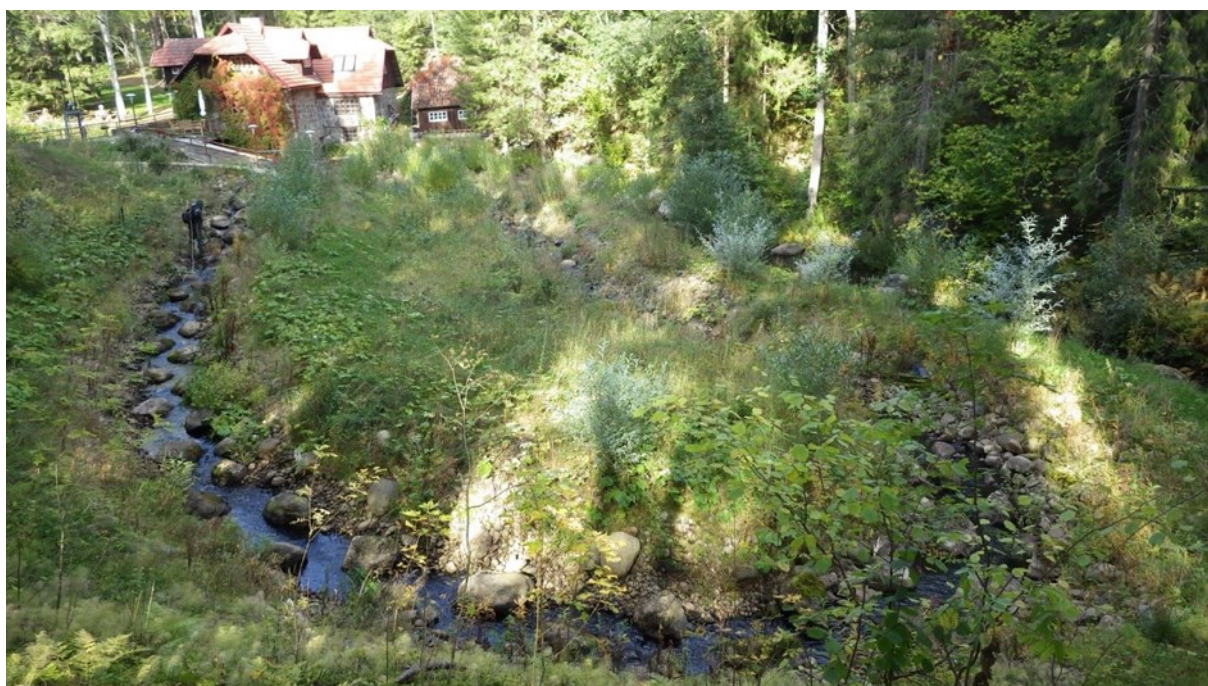
Kuigi Pajuveski paisu juurde on rajatud möödaviik-kalapääs, siis varasemate uuringute ja projekti CleanEST raames tehtud ülevaatus käigus tuvastati, et rändeteed kuni Kandle paisuni võivad siiski olla tõkestatud. Ühe põhjusena on teada kobrae aktiivne tegevus. Samuti on rajatud Kandle paisust allavoolu Kaarli tiikide süsteem (Eisma-Kandle maanteelt 100 m), kus võimalik on tiikide ühendustruupide/läbipääsude sulgemine maaomaniku poolt laudade ja metallvõredeg, seda eriti veevaestel aegadel.

Foto 21. Pajuveski möödaviik-kalapääs (24.09.2019)

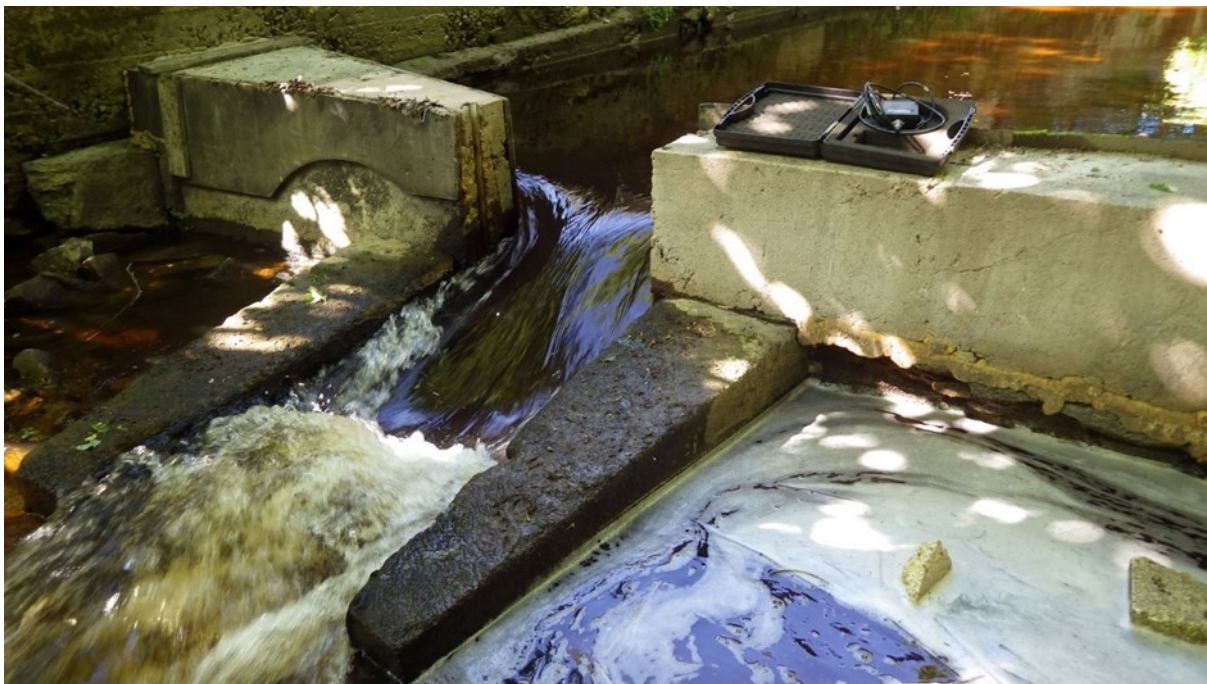
Foto 22. Metsa pais avaga (30.05.2019)

Paisutamise eesmärk on ebaselge, otsest vajadust selleks ei paista. Pais võib olla mingite veehulkade ja voolukiiruste juures kas ületamatu (sõõrsuudele) või raskesti ületatav. Mere ja Metsa paisu rännet takistavale mõjule on viidatud ka Eesti Loodushoiu Keskuse 2016-2017. a töös. Hetkel projekti CleanEST raames teostatava seire käigus jõesilmu ülalpool Mere paisu tabatud ei ole.

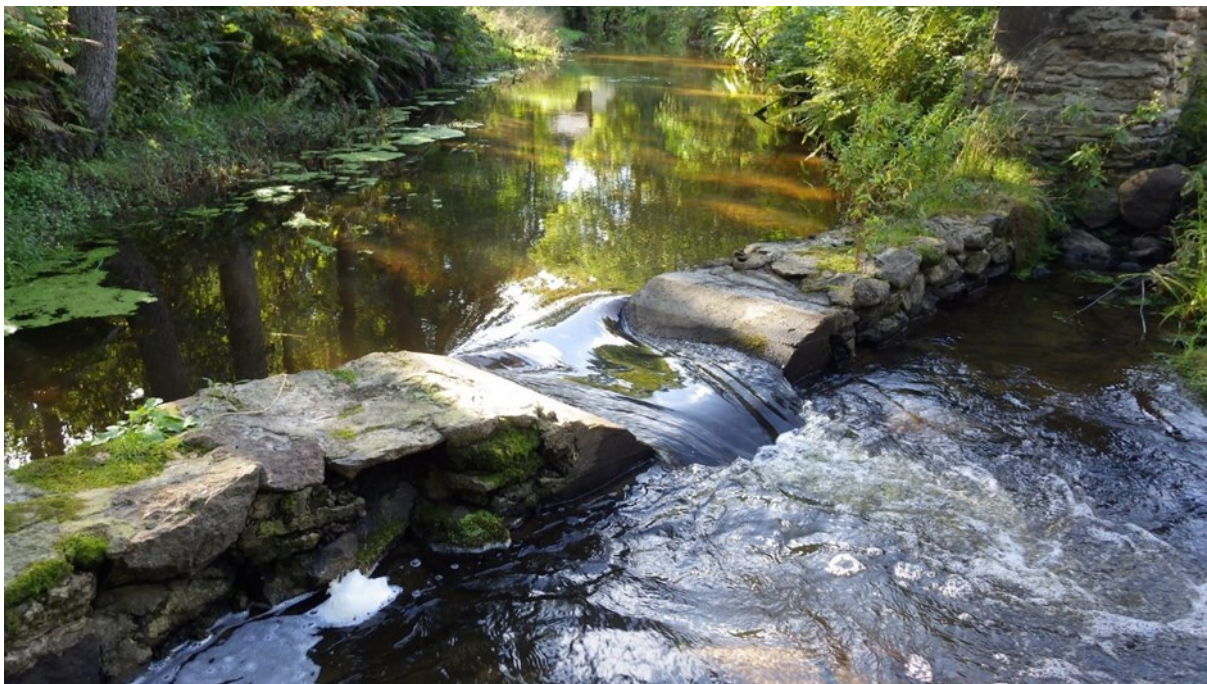
Kalatee ülemises otsas on säilitatud maakividest ja paeplaatidest konstruktsioon, mida on betooniga tugevdatud (foto 24). Künne otstarve on ebamäärane ja kui kalapääsude efektiivsuse hindamise tulemusena selgub, et ehitis toimib rändetõkkena, siis tuleb uurida võimalusi paisu täielikuks eemaldamiseks. Visuaalsel vaatlusel on kalapääs tehniliselt lagunenu ning vajab parandustöid. Projekti raames tehakse koostöös Keskkonnaametiga järelvalvet, et kindlustada kalapääsu toimimine.

Foto 24. Künis Sae kärestik-kalateel (30.05.2019)
