KESKKONNAMINISTEERIUM

# Tegevuskava kalapääsude efektiivsuse hindamiseks projekti LIFE IP CleanEST raames (tegevus D.1.2)

Tallinn 2021

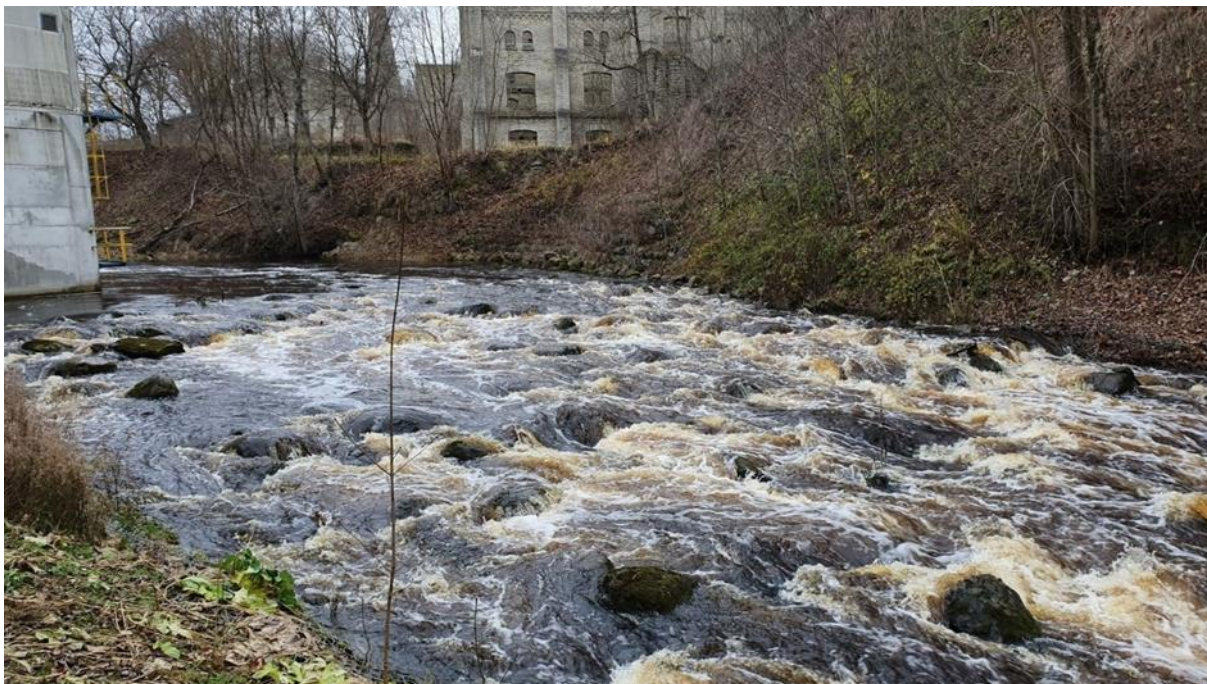
Foto 1. Kunda II paisu asemele rajatud tehiskärestik (07.11.2019)

Kunda II pais oli osa alamjooksule rajatud paisude kaskaadist, jäädes Kunda I ja Kunda III vahele. Kuigi Kunda II pais on likvideeritud ja kalapääs rajatud, siis reaalselt ei ole see jõe alamjooksu seisundit parandanud, kuna esimene pais (Kunda I) on jätkuvalt kaladele ületamatu. **Seetõttu ei ole võimalik hinnata ka tehiskärestiku efektiivsusest.** Kunstlikult kalade vabastamine paisu all ja püüdmine paisust üleval ei ole otstarbekas. Kärestik on varasemalt visuaalselt hinnatud ning arvestades langu protsenti, siis eelduste kohaselt kärestik toimib. Küll aga on tegemist vana kalapääsuga, kus servad on veidi kindlustuse kohtade pealt lahti tulnud. Seetõttu jätkatakse projekti CleanEST raames kalapääsu visuaalset hindamist ning vajadusel tehakse ettepanekud pääsu seisundi parandamiseks.

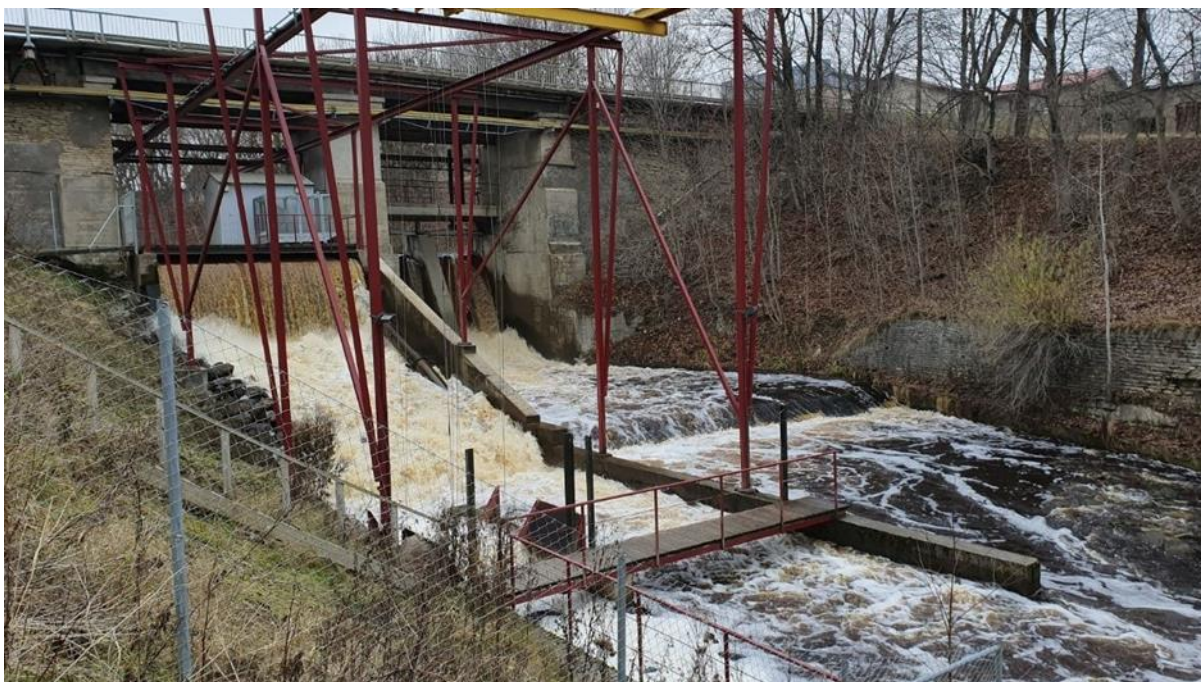
Foto 2. Kunda III paisule rajatud Eestis ainulaadne kalatõstuk (07.11.2019)

Uuringu tulemusena tuvastati mitmeid ehituslikke probleeme:

- 1) lifti konstruktsioon ei sobi põhimõtteliselt väiksemate kalade ( $L < 25$  cm), sh jõesilmu, ülesrändeks;
- 2) lifti efektiivse töö eelduseks on peibutusvool lifti suudmel ning kalade pääsu tõkestamine hüdroelektrijaama (HEJ) väljavoolušahti lifti kõrval. Hindamise hetkel ei olnud kalade pääs HEJ

turbiinide väljavoolušahti tõkestatud, HEJ turbiinide töö polnud seadistatud selliselt, et tagatud oleks peibutusvool kalalifti suudmel;

3) lift oli katsetamisel põhimõtteliselt töökorras, kuid puudus toimiv arvutiühendus liftiga. Arvuti teel polnud võimalik lifti funktsioneerimist juhtida ning lifti sissevoolul oleva kalaloenduri andmeid tuli käia maha laadimas lifti peal olevast juhtkarbist. Selleks tuli iga kord lift veest välja tõsta, üleval kinni pidada ning redeliga lifti laele ronida;

4) HEJ turbiinide sissevoolul olev võre (ava läbimõõt 26 mm) polnud piisava tihedusega, vältimaks laskuval rändel olevate kalade sattumist turbiinidesse;

5) HEJ turbiinide sissevoolul oleva allavoolurände toru tõhusus pole teada.

2015. a läbiviidud vaatluste ja uuringute tulemusel pole võimalik anda lõplikku hinnangut kalalifti töö efektiivsusele. Lift võib sobida suuremate lõhelaste ülesvoolu rändeks (2015. a oli lift lõhelaste rände perioodil remondis). Kokkuvõttes toodi välja, et lifti töö efektiivsuse hindamiseks tuleks läbi viia täiendav uuring lõhelaste rändeperioodil, samuti lõhelaste laskujate allavoolu rände uuring. Kui tulemused on positiivsed, siis on vajalikud väiksemad ümberehitustööd paisu alavees ja HEJ töö ümberseadistamine arvestades kalalifti töö ja kalade rände vajadusi ning kalade ohutust.

kalatõstuk ei tööta, sest paisu, sh tõstuki omandiküsimus on hetkel lahtine. Seetõttu puudub võimalus kontrollida kalapääsu toimivust ja seda kas puudused on likvideeritud.

**Eeltoodule tuginedes ei teostata projekti CleanEST raames Kunda III paisule rajatud kalatõstuki efektiivsuse hindamist enne olukorra muutumist.**

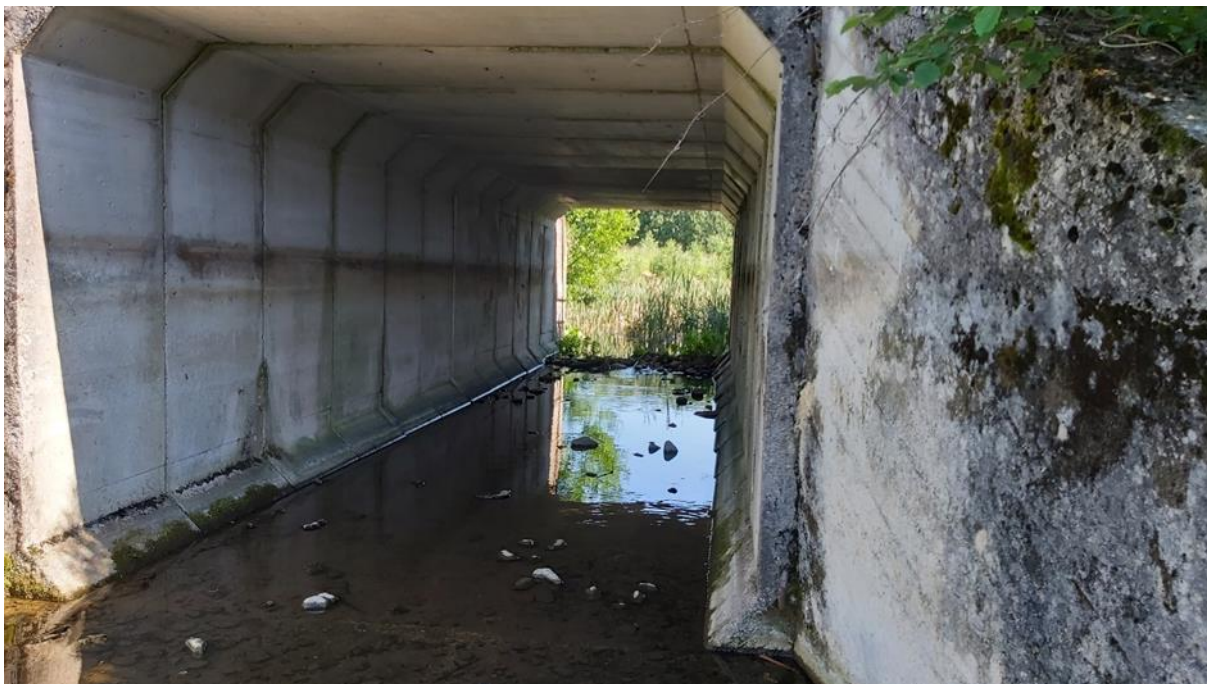
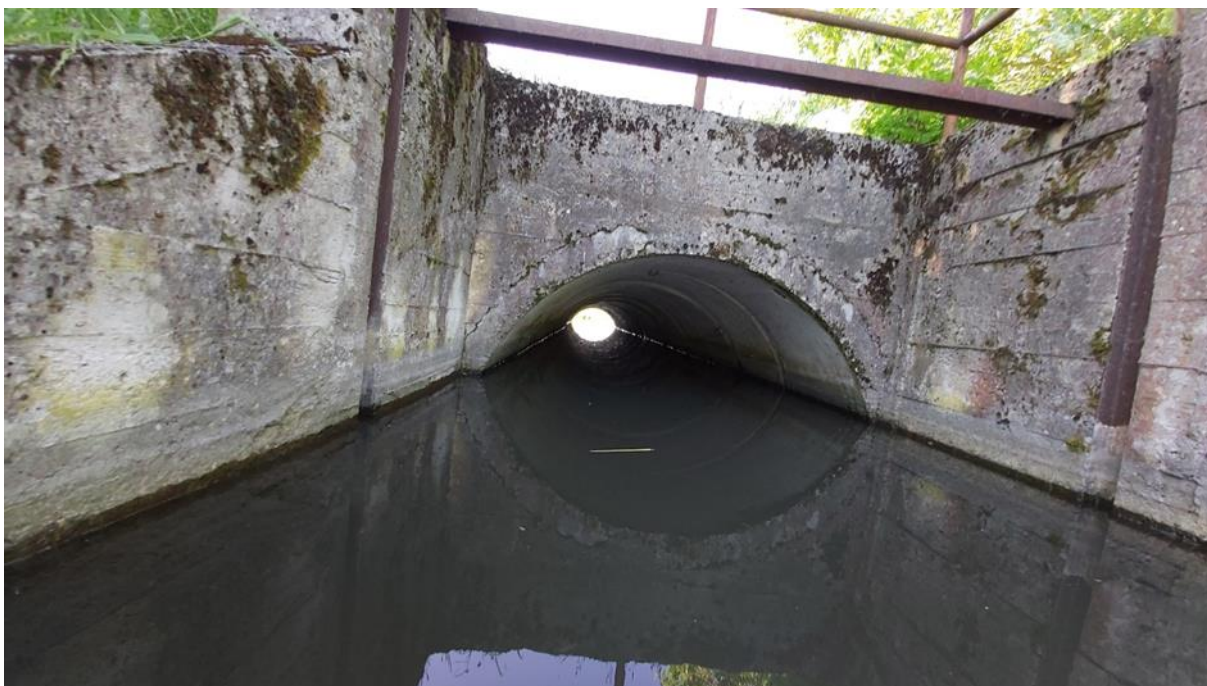
Lisaks on registris veel üks pais – Kadrina 1 (PAIS025641), mida tegelikkuses ei eksisteeri ja 2020. a. juunis on märgitud pais staatusega hävinud/lammutatud. Keskkonnaregistri andmetel asus pais paisjärve sissevoolul (paisjärvel on kaks sissevoolu, kuna enne paisjärve hargneb jõgi kaheks), kuid reaalselt paisutus puudub. Ühe sissevoolu juurde on kogunenud risu, mis madala veeseisu korral võib takistada kalade liikumist, kuid see on kergesti eemaldatav ja tegemist on ajutise olukorraga (foto 3, 4 ja 5).

Foto 3. Esimene sissevool Kadrina paisjärve (25.06.2020)

Foto 5. Teine sissevool (teetruup) Kadrina paisjärve (25.06.2020)

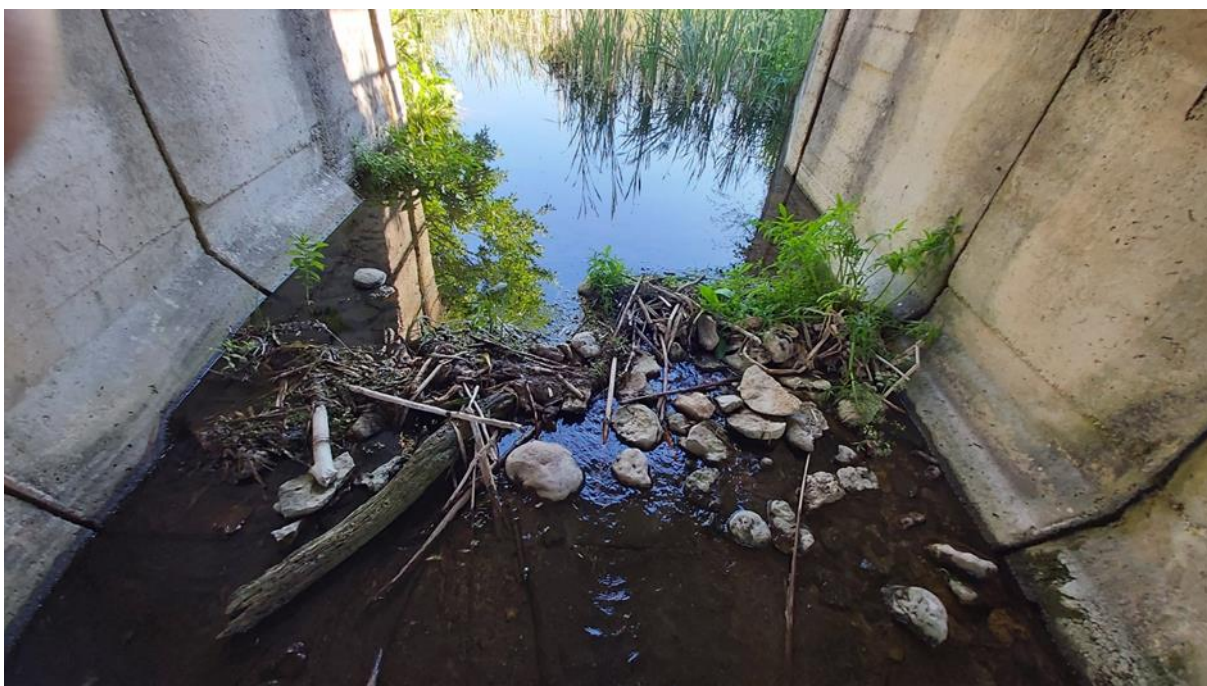
Foto 4. Risu sissevoolu põhjas, mis madala veeseisu korral võib takistada kalade liikumist (25.06.2020)

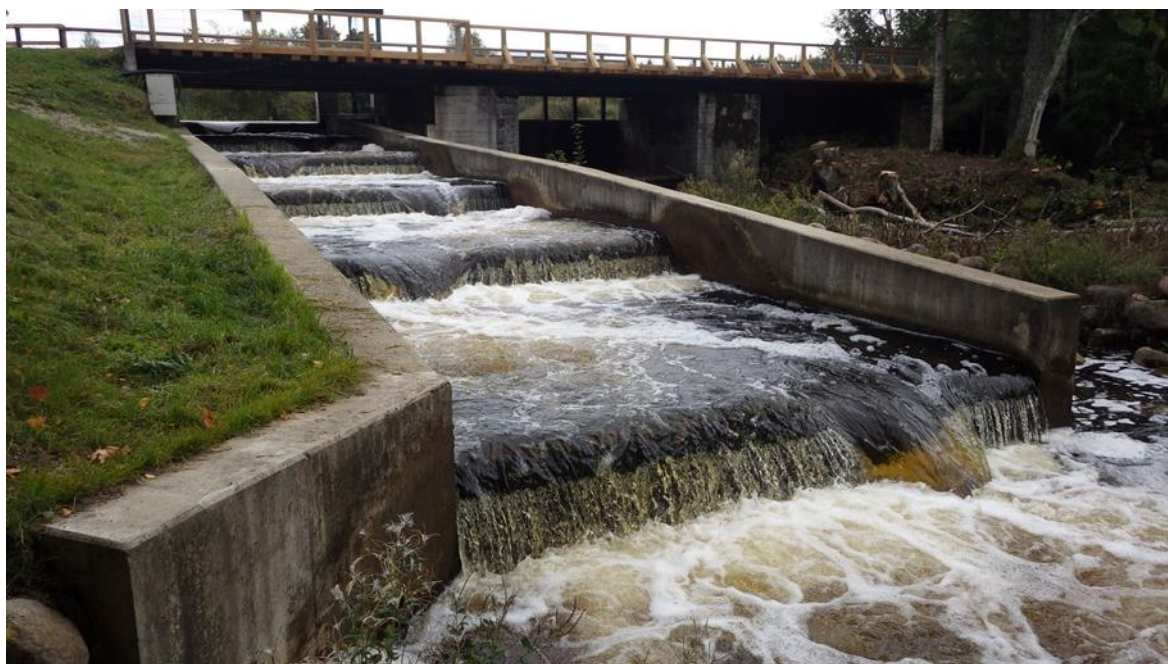
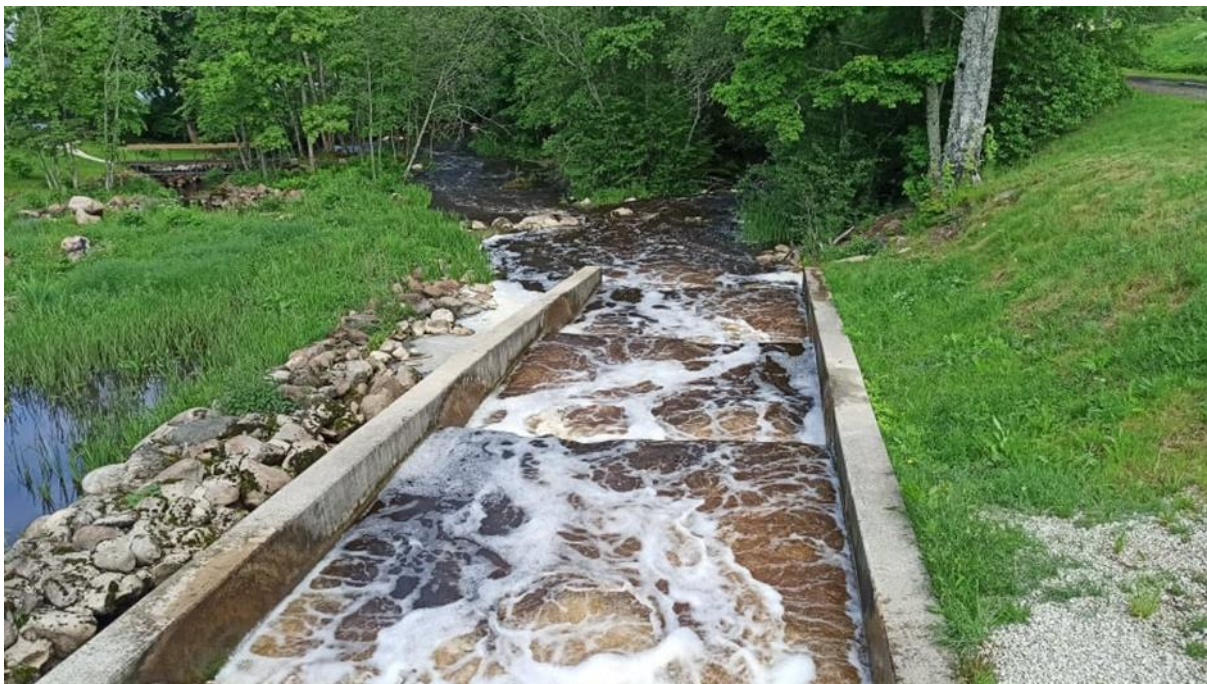
Foto 6. Joaveski kamberkalapääs (24.09.2019)

Foto 7. Joaveski kamberkalapääs, ülevalt (10.06.2020)

Keskkonnateabe Keskuse (praegune Keskkonnaagentuur) tellitud uuringute<sup>5</sup> ajal 2013. aasta sügisel oli Joaveski kalatrepis veetäide olemas. Kalatrepist ja paisust allavoolu jäävas jões osas tabati mitmeid kalaliike (jõeforelli, haugi, lepamaimu, lutsu, särge, viidikat ja meriforelli). Kaladest arvukaimalt esines jõeforelli. Antud perioodil toimus meriforelli kuderänne, keda tabati ka kalapääsust vahetult allavoolu jääval jõelõigul ja paisu alusel alal. Kalapääsu kambrites kala ei olnud. Paisust ülesvoolu jääval alal (Loobu piirkond) meriforelli seirepüükidel ei saadud. Uuringu kokkuvõttes on välja toodud, et kalapääsu kui toimiva rändetee kohta tõendeid ei saadud. See võis olla seotud veevaegusega sügiseste rännete perioodil. Samuti polnud äsja valminud kalapääs töös kogu kalade sügisrände perioodil. Arvestades eelnimetatud aspekte, ei antud kalapääsu toimimisele lõplikke hinnanguid ning seiret soovitati edaspidi jätkata.

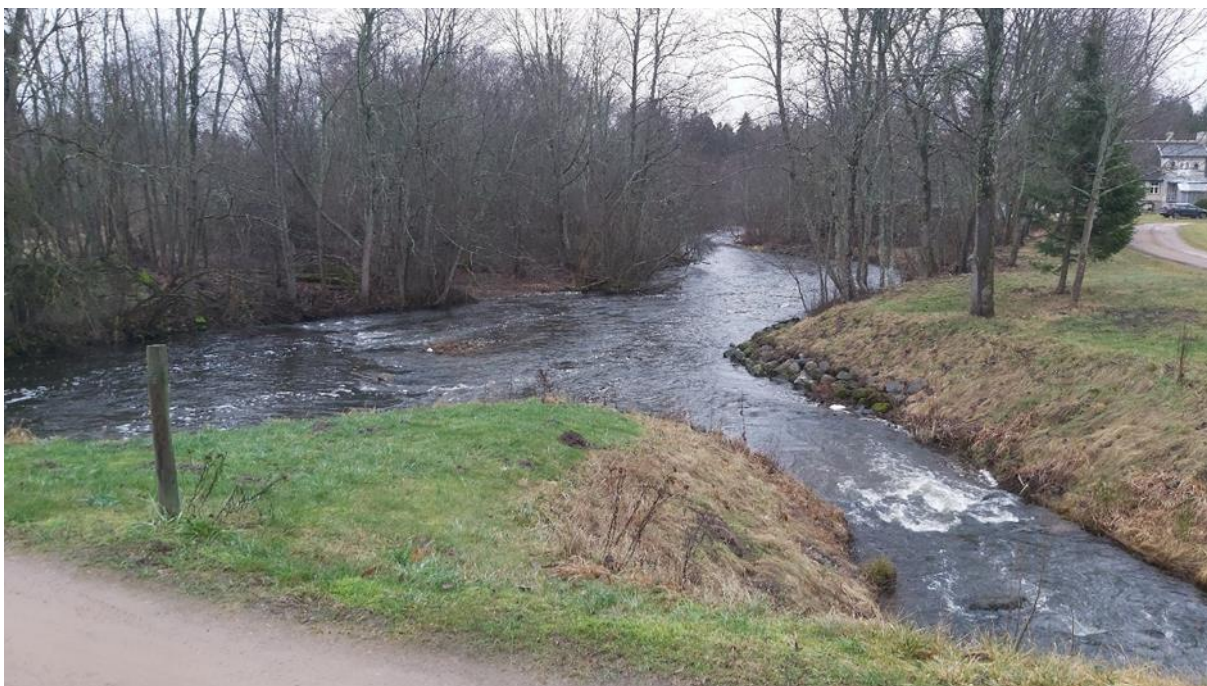
Foto 8. Loobu möödaviik-kalapääsu sissepääs (paremal) (27.01.2020)

Loobu kalapääsu toimimist on hinnatud 2013. aastal Keskkonnateabe Keskuse (praegune Keskkonnaagentuur) tellitud uuringute<sup>7</sup> raames. Lisaks sellele paigaldati kalapääsule selle rajamise hetkel kalaloendur, mis nüüdseks on oma eesmärgi täitnud ja kalapääsult eemaldatud.

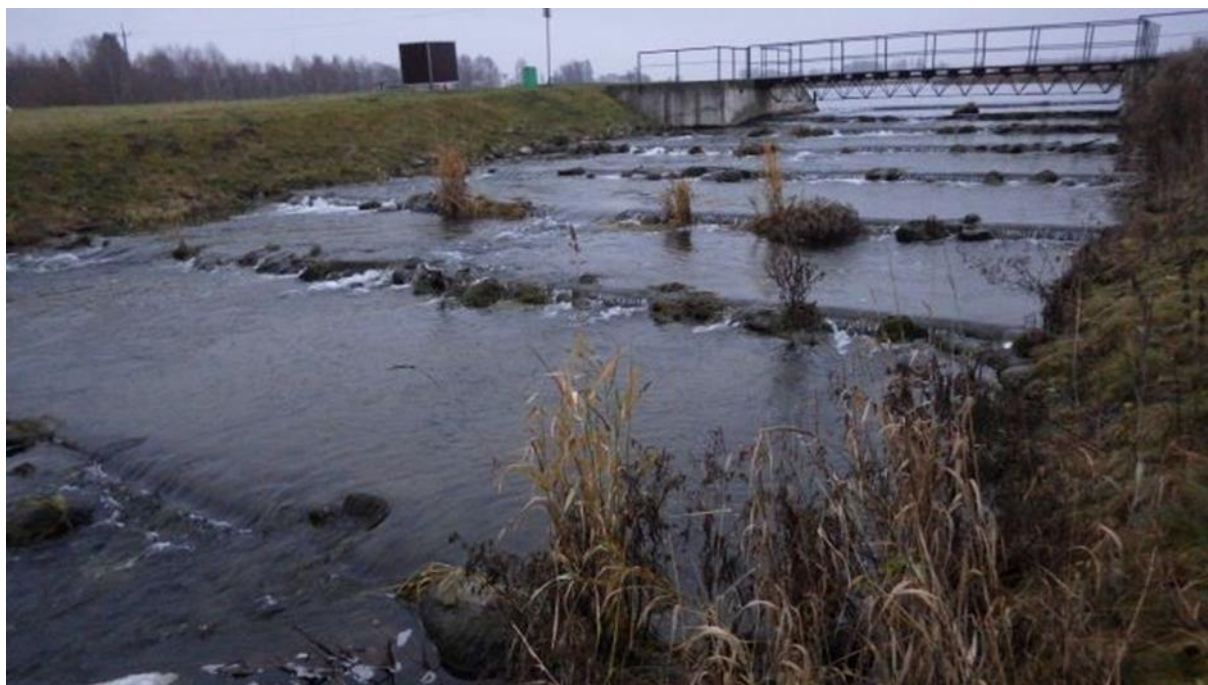
Kadrina paisjärve väljavoolu paisutuskõrgus on 0,9 m ning see on kujundatud loodusliku ilmega kalapääsuks (tiikide kaskaad). Pääsul on kaheksa 10 cm kõrgust astet ning TÜ Mereinstituudi hinnangul need on kõikidele kalaliikidele kergesti läbitavad. Kõige alumisel astmel veetasemete erinevus puudub (foto 9).

Foto 9. Kadrina tiikide kaskaad (20.11.2019)

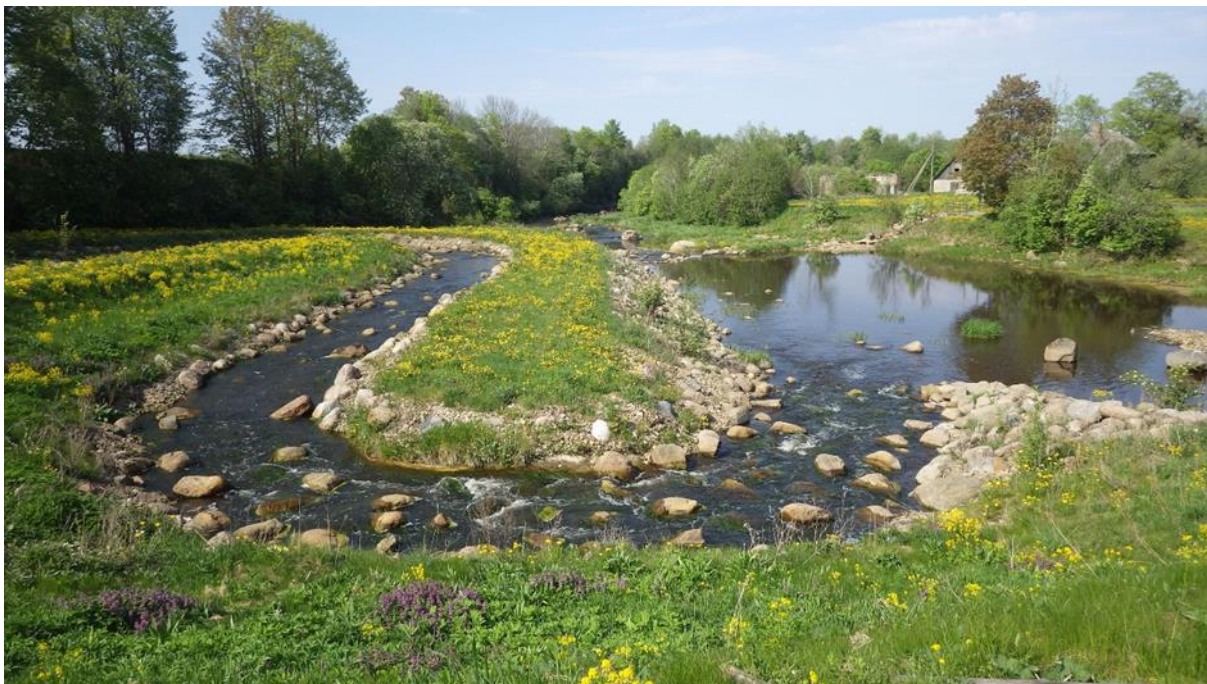
Esimene möödaviik-kalapääs rajati Sillaoru paisu juurde 2008. aastal, kuid see ei vastanud kalapääsu nõuetele ega täitnud oma eesmärki. Vajalikud rekonstrueerimistööd kalapääsu efektiivsuse parandamiseks teostati 2014. aastal (foto 14).

Foto 14. Möödaviik-kalapääs Sillaoru paisu juures (10.09.2019)

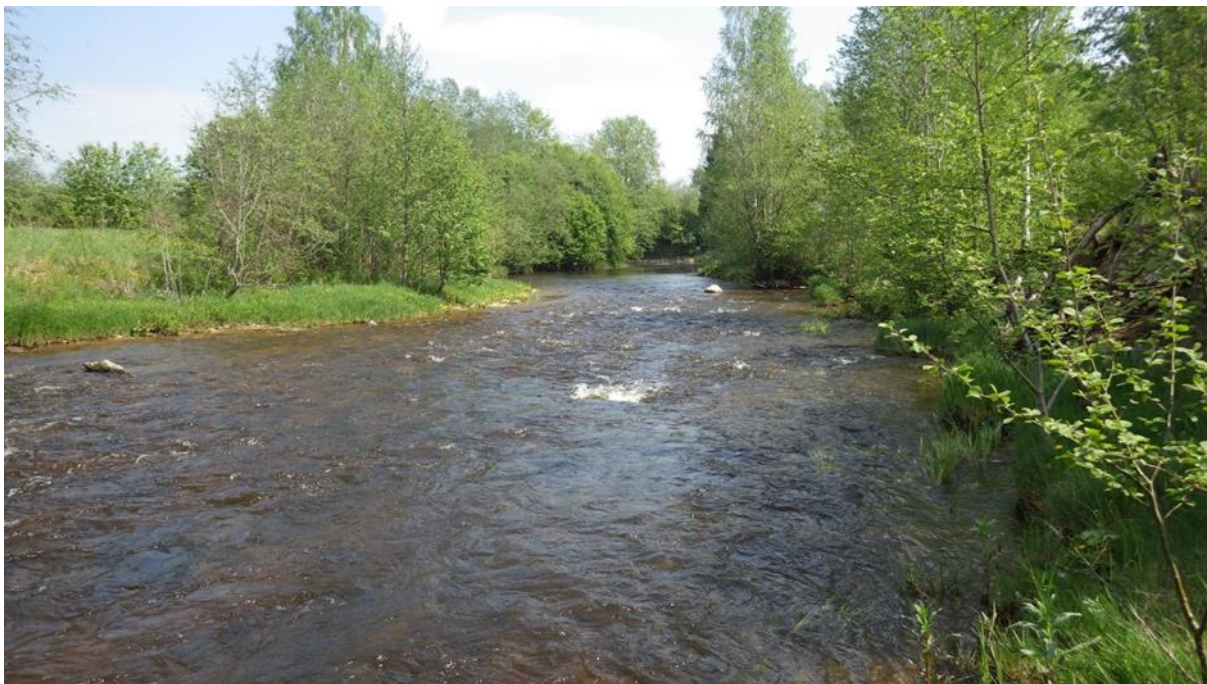
Lohkuse möödaviik-kalapääs ei ole ametlikult kalapääsuna registris, kuna selle algne eesmärk on olnud ilmselt liigvee ärajuhtimiseks (foto 15). Käesolevas dokumendis käsitletakse seda siiski kalapääsuna ning projekti CleanEST raames uuritakse selle toimivust.

Foto 15. Lohkuse möödaviik-kalapääs (10.09.2020)

Projekti raames paigaldatakse möödaviigule ja paisu alla veetasemeandurid. Veetasemeandurid paigaldati 2020. aasta madalveeperioodil sügisel. Andureid hoitakse veekogus projekti lõpuni ning andmeid hakatakse maha laadima manuaalselt 2-3 korda aastas.

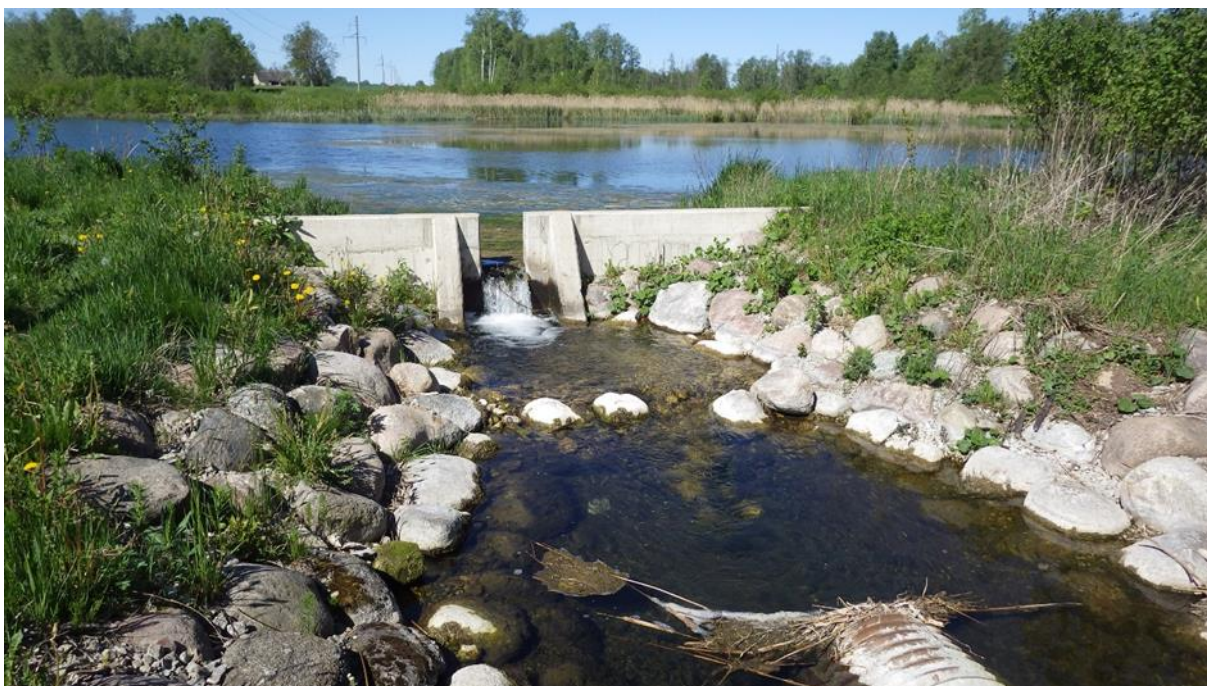
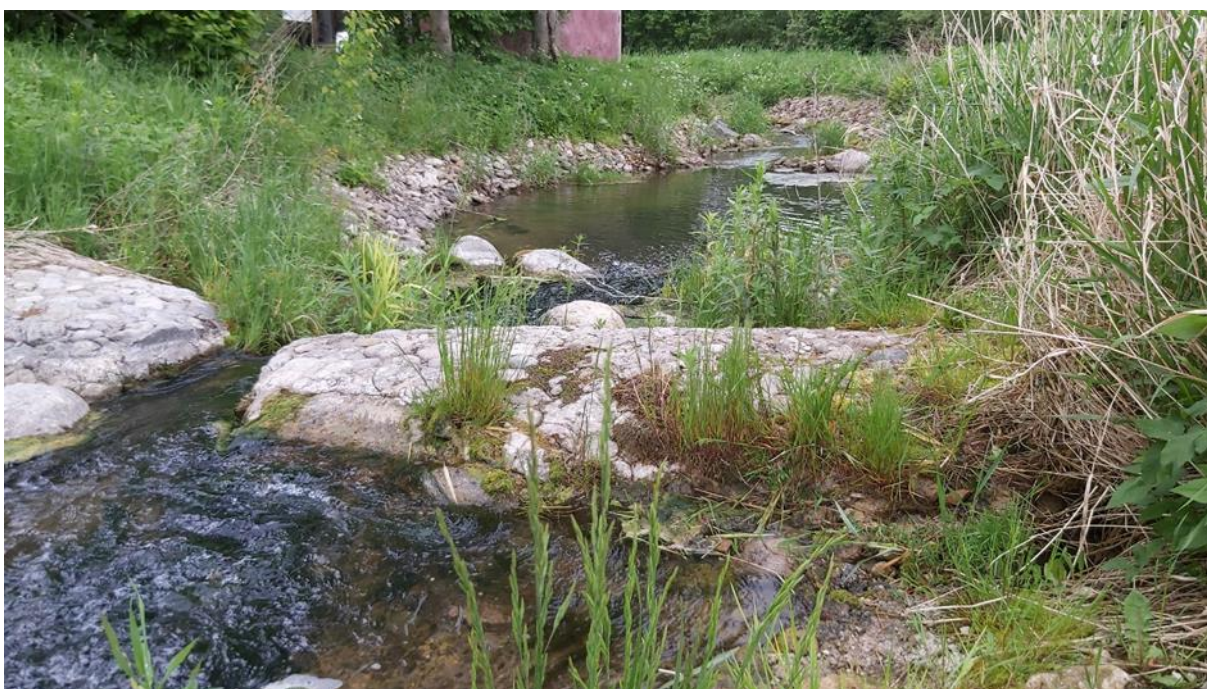
Foto 16. Rägavere kalatee sissevool (30.05.2019)

Foto 17. Rägavere kalatee (10.06.2020)

Hinnanguliselt on Rägavere kalatee ehitatud kvaliteetselt, kuid järelevalve tulemusena on selgunud, et kalatee sissevool on tihti laudadega blokeeritud (vt foto 16). 2019. aasta ülevaatus käigus oli tekitatud 40-50 cm kõrgune paisutus, mis on kaladele ületamatu. Paisutus takistab kalade liikumist ja alandab kalatee veetaset selliselt, et see ei ole läbitav või on raskesti läbitav. Eelkõige on vajalik tagada

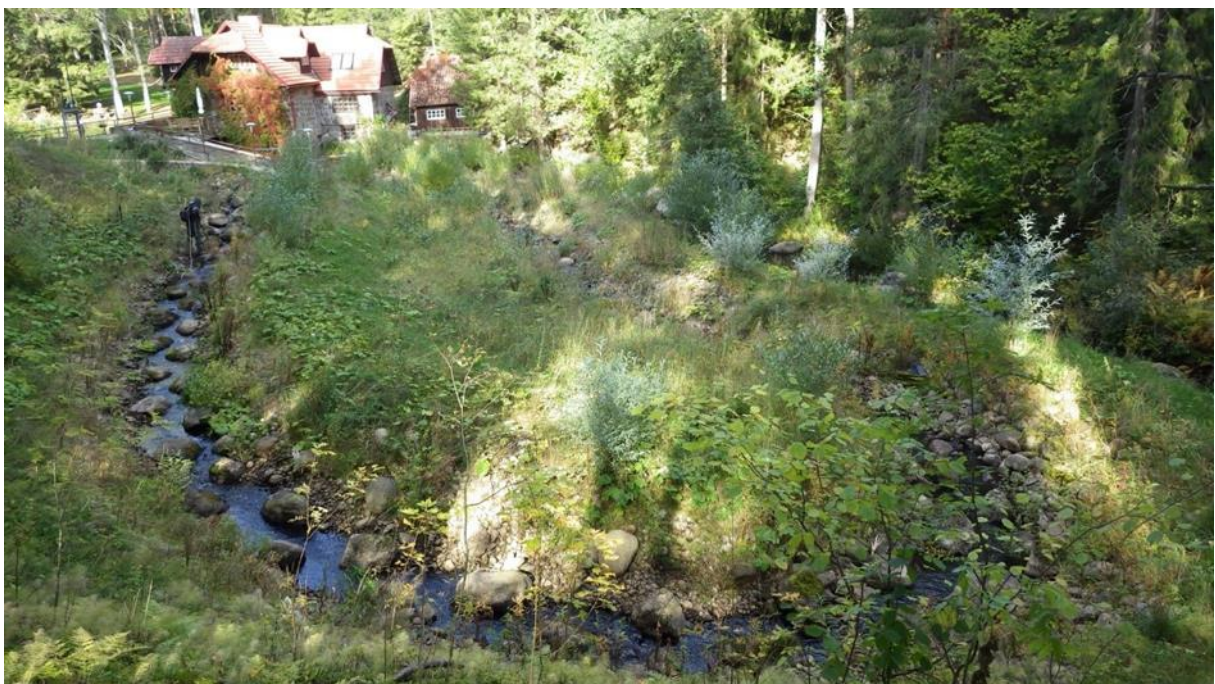
Kuigi Pajuveski paisu juurde on rajatud möödaviik-kalapääs, siis varasemate uuringute ja projekti CleanEST raames tehtud ülevaatus käigus tuvastati, et rändeteed kuni Kandle paisuni võivad siiski olla tõkestatud. Ühe põhjusena on teada kibraste aktiivne tegevus. Samuti on rajatud Kandle paisust allavoolu Kaarli tiikide süsteem (Eisma-Kandle maanteelt 100 m), kus võimalik on tiikide ühendustruupide/läbipääsude sulgemine maaomaniku poolt laudade ja metallvõredega, seda eriti veevaestel aegadel.

Foto 21. Pajuveski möödaviik-kalapääs (24.09.2019)

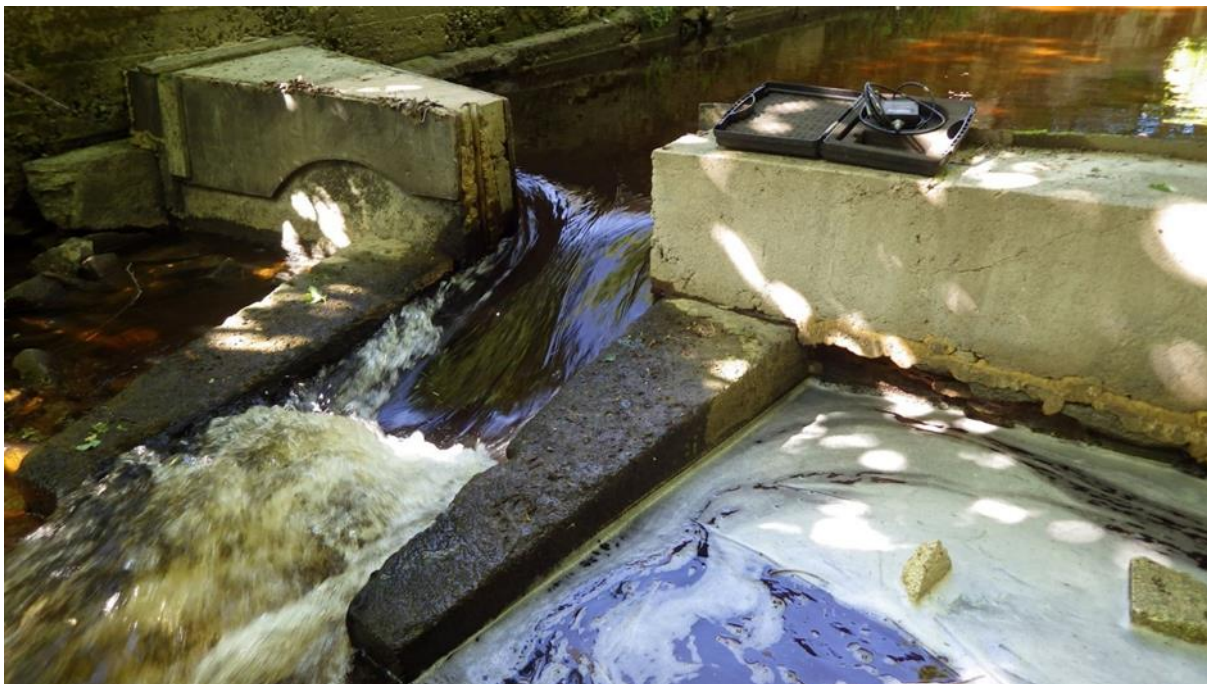
Foto 22. Metsa pais avaga (30.05.2019)

Paisutamise eesmärk on ebaselge, otsest vajadust selleks ei paista. Pais võib olla mingite veehulkade ja voolukiiruste juures kas ületamatu (sõõrsuudele) või raskesti ületatav. Mere ja Metsa paisu rännet takistavale mõjule on viidatud ka Eesti Loodushoiu Keskuse 2016-2017. a töös. Hetkel projekti CleanEST raames teostatava seire käigus jõesilmu ülalpool Mere paisu tabatud ei ole.

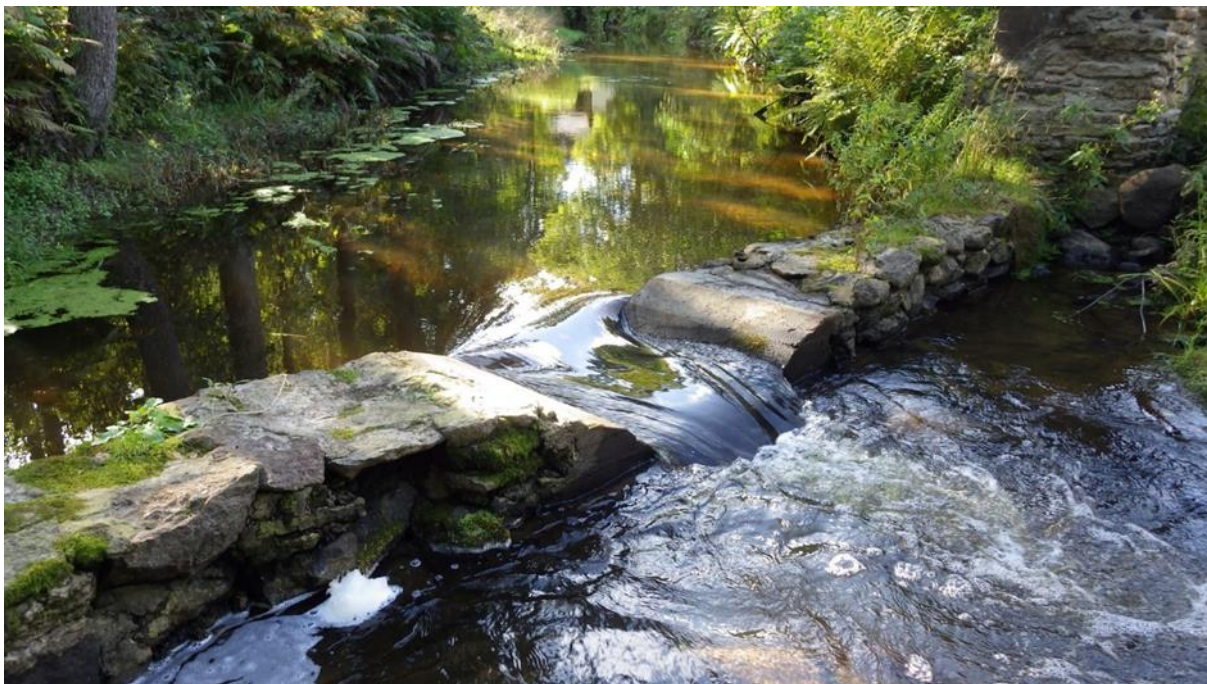
Kalatee ülemises otsas on säilitatud maakividest ja paeplaatidest konstruktsioon, mida on betooniga tugevdatud (foto 24). Künnise otstarve on ebamäärane ja kui kalapääsude efektiivsuse hindamise tulemusena selgub, et ehitis toimib rändetõkkena, siis tuleb uurida võimalusi paisu täielikuks eemaldamiseks. Visuaalsel vaatlusel on kalapääs tehniliselt lagunenu ning vajab parandustöid. Projekti raames tehakse koostöös Keskkonnaametiga järelvalvet, et kindlustada kalapääsu toimimine.

Foto 24. Künis Sae kärestik-kalateel (30.05.2019)
