KLIIMAMINISTEERIUM

# List of implementation measures and detailed projects for the selected objects for creation of fish passages (C.11)

Tallinn 2024

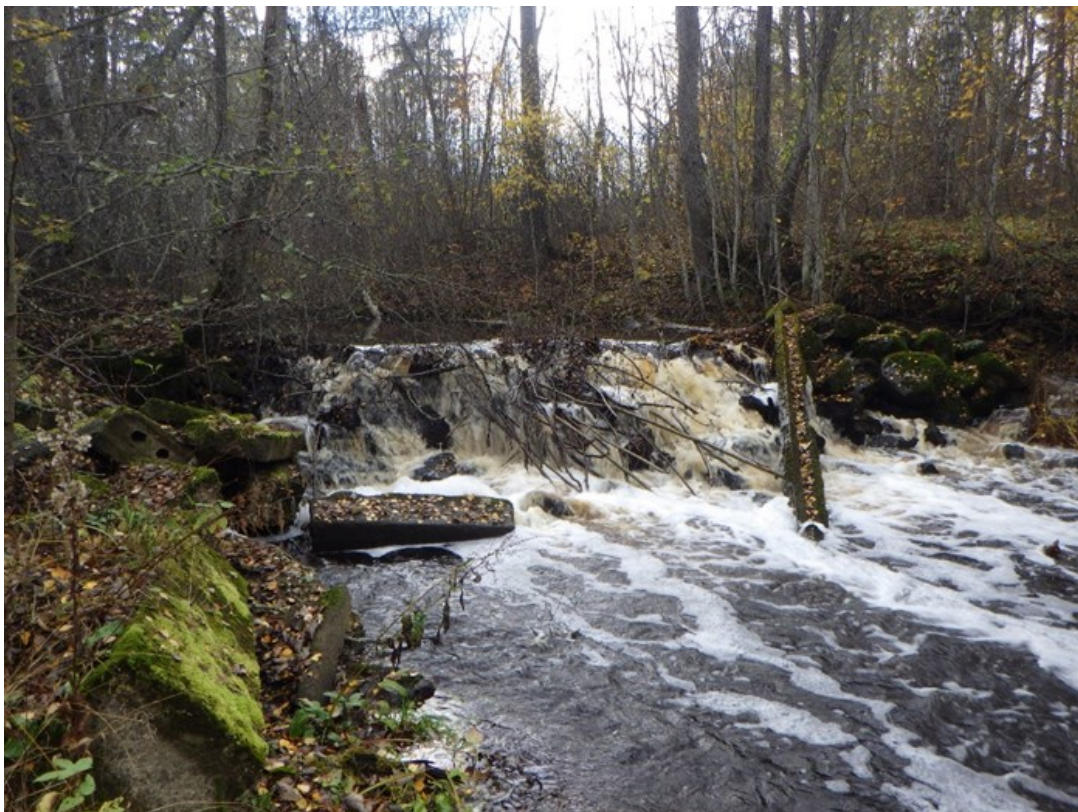
Tamme pais oli tehtud puidust, maakividest ja betoonist (foto 1 ja foto 2). Pais oli osaliselt lagunenu, kuid kaladele endiselt raskesti ületatav. 2022. aasta seisuga oli paisuvare kaladele ületamatu kõigi vooluhulkade korral. Üla- ja alaveetasemete vahe oli 1,3-1,4 m, mida mõjutas osaliselt ka kobarste tegutsemine Alajões. Kevadise kuderände perioodil läbiviidud LIFE IP CleanEST projekti kalastiku uuringud kinnitasid paisu olulisust rändetakistusena. Paisualusesse piirkonda jõudsid nii kivilembesed kui ka taimestikule kudejad (haug, latikas, teib jne, sh kaitsealune vingerjas).

Foto 1. Tamme pais (Alajõe Tamme paisu likvideerimistöõde protokoll, Meelis Viirma, 20.10.2022).

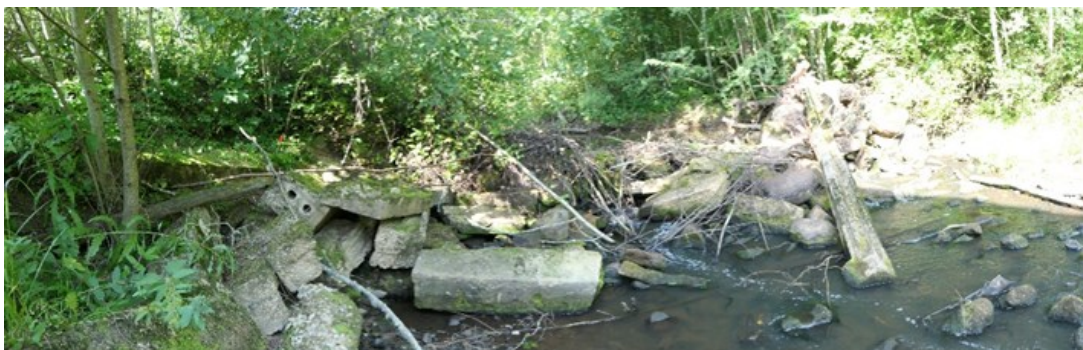
Foto 2. Tamme pais (Alajõe Tamme paisu likvideerimistöõde protokoll, Meelis Viirma, 11.08.2023)

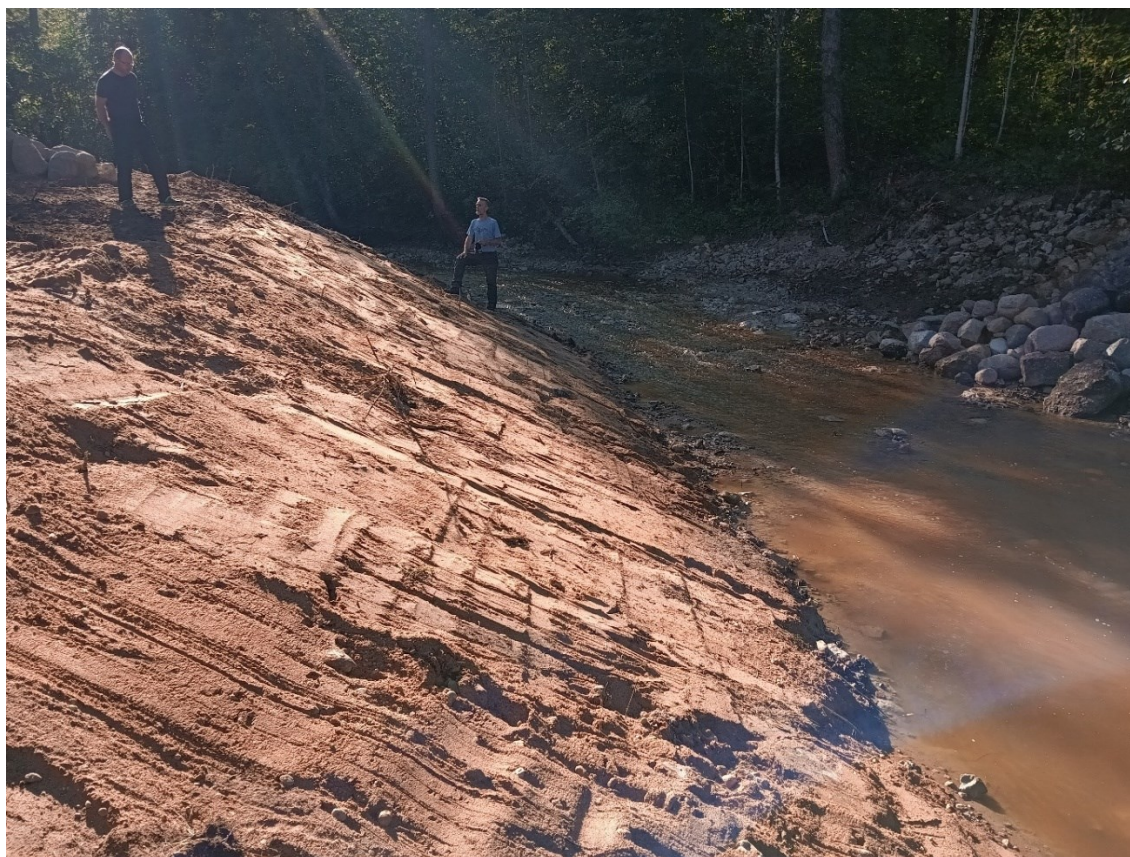
Foto 3. Alajõe Tamme paisu eemaldamise tööde aegne foto (15.08.2023).

Paisu lammutamise tööde ajal hajutati paisust pärit materjal jõkke ning seda kasutati ka kalda jalami ja kalda kindlustamiseks, et vältida ohtu jõe ääres paiknevale veskihoonele suurvee ajal. Tammeveski kinnistuomaniku soovil toodi veskihoone ja paisu vahelisele ala kindlustamiseks maakive juurde. Kogu kindlustatud ala ulatus oli ligikaudu 125m<sup>2</sup>. Betoonplokkide paigaldamiseks kalda jalamile kaevati vastava mõõduga süvendid. Maakivide ja betooni alla paigaldati ka NGS-4 profiili geotekstiil. Jõe põhi paisu piirkonnas tasandati. Setet oli paisu taha kogunenud väga väikeses koguses, mistõttu polnud ohus jõepõhi ja elustik paisust allavoolu<sup>11</sup>. Alajõe Tamme paisu likvideerimistööde protokoll on aruande lisas 4.

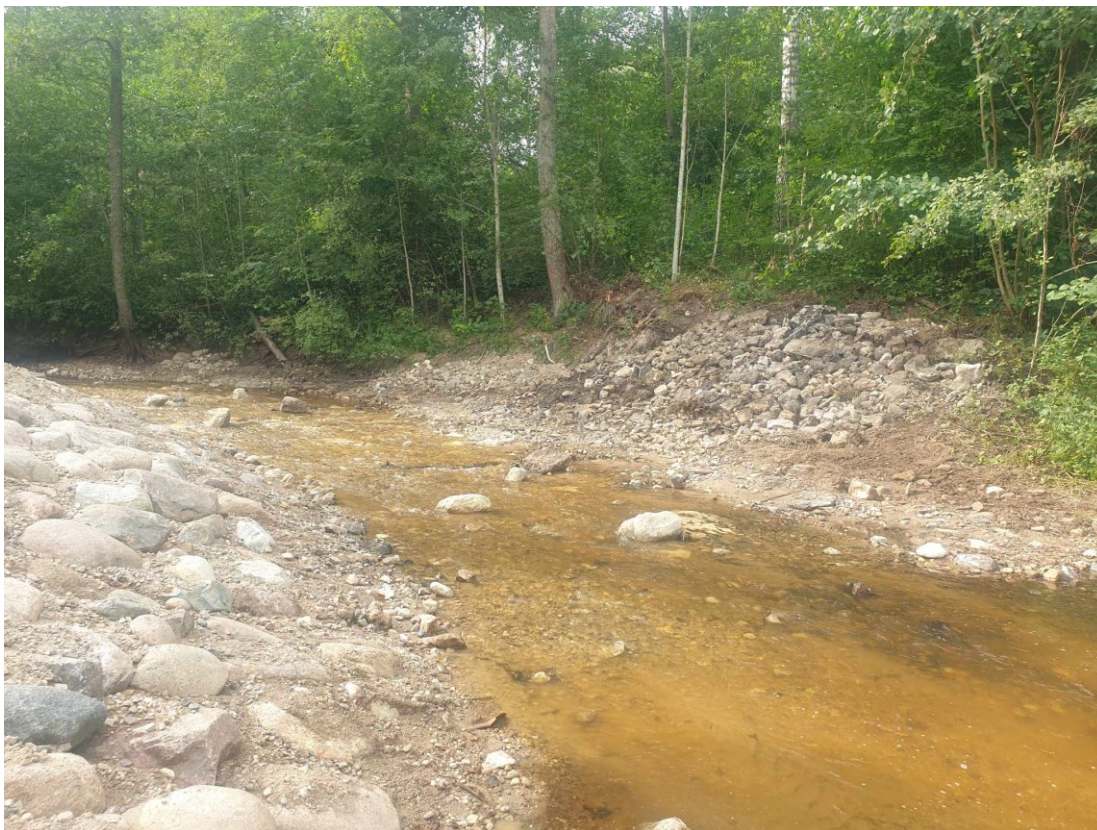
Foto 4. Alajõgi pärast Tamme paisu eemaldamist (29.08.2023).

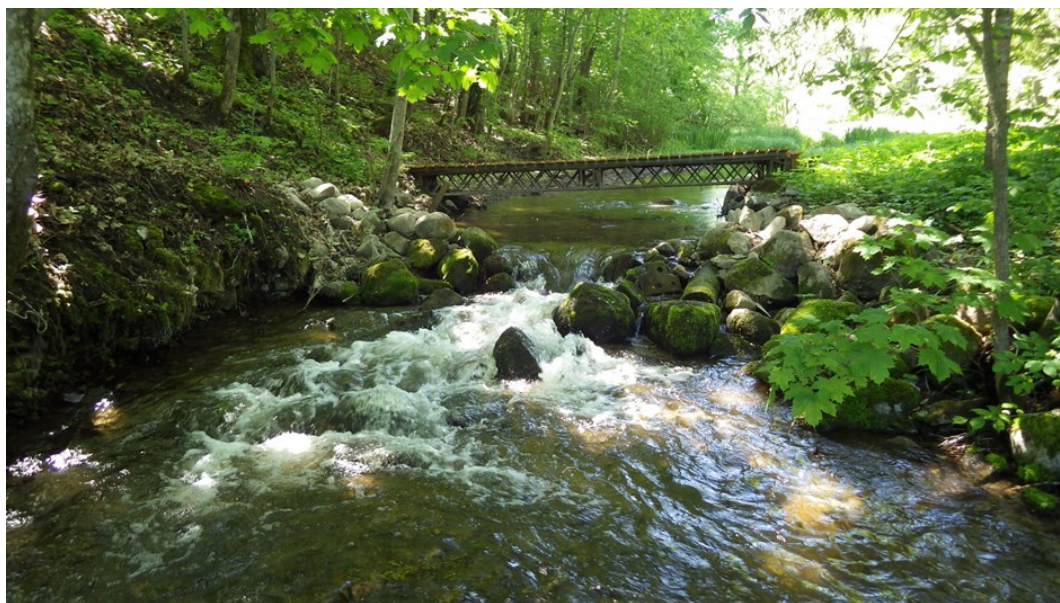
Jõekäär ja Udriku (Mäo)\_2 paisud olid tehtud maakividest. Need maakividest paisud hajutati jõesängi, mille järel paranesid jões rändetingimused ning jõe elupaigaline kvaliteet nii üles- kui allavoolu (kokku 400 m jõelisi elupaiku)<sup>19</sup>.

Foto 5. Udriku oja, Udriku (Mäo)\_2 paisuvare Mäo külas Otri talu juures (30.05.2019).

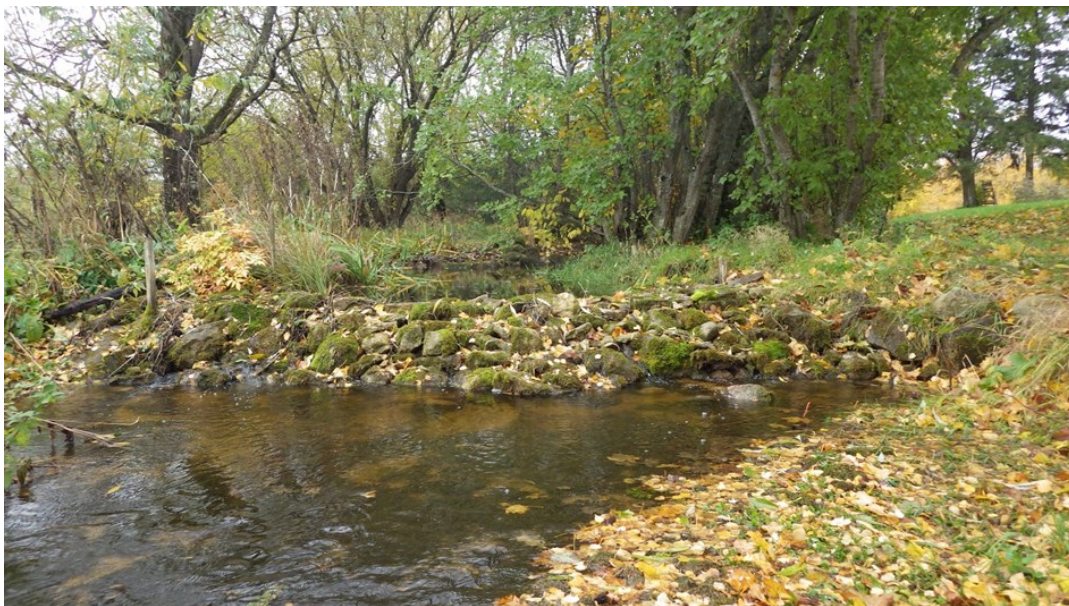
Foto 6. Udriku oja, Jõekääru paisuvare Mäo külas Jõekääru talu juures (16.10.2019).

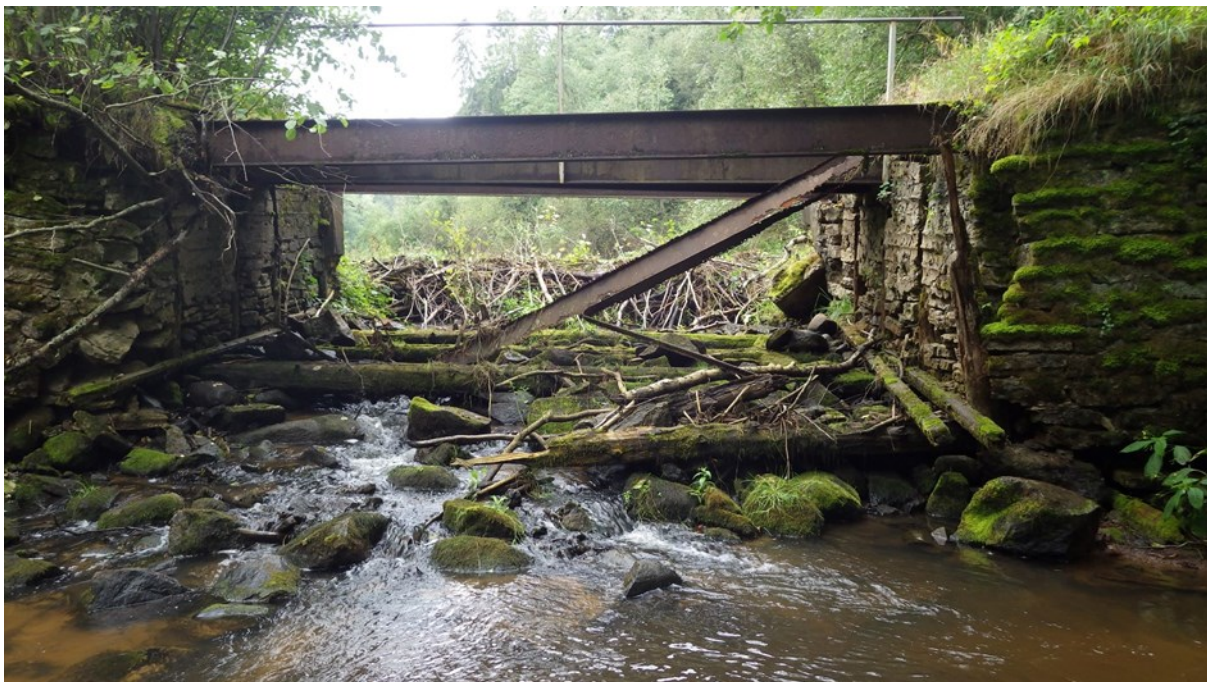
Foto 7. Pada paisuvare koos koprapaisuga (09.09.2019).

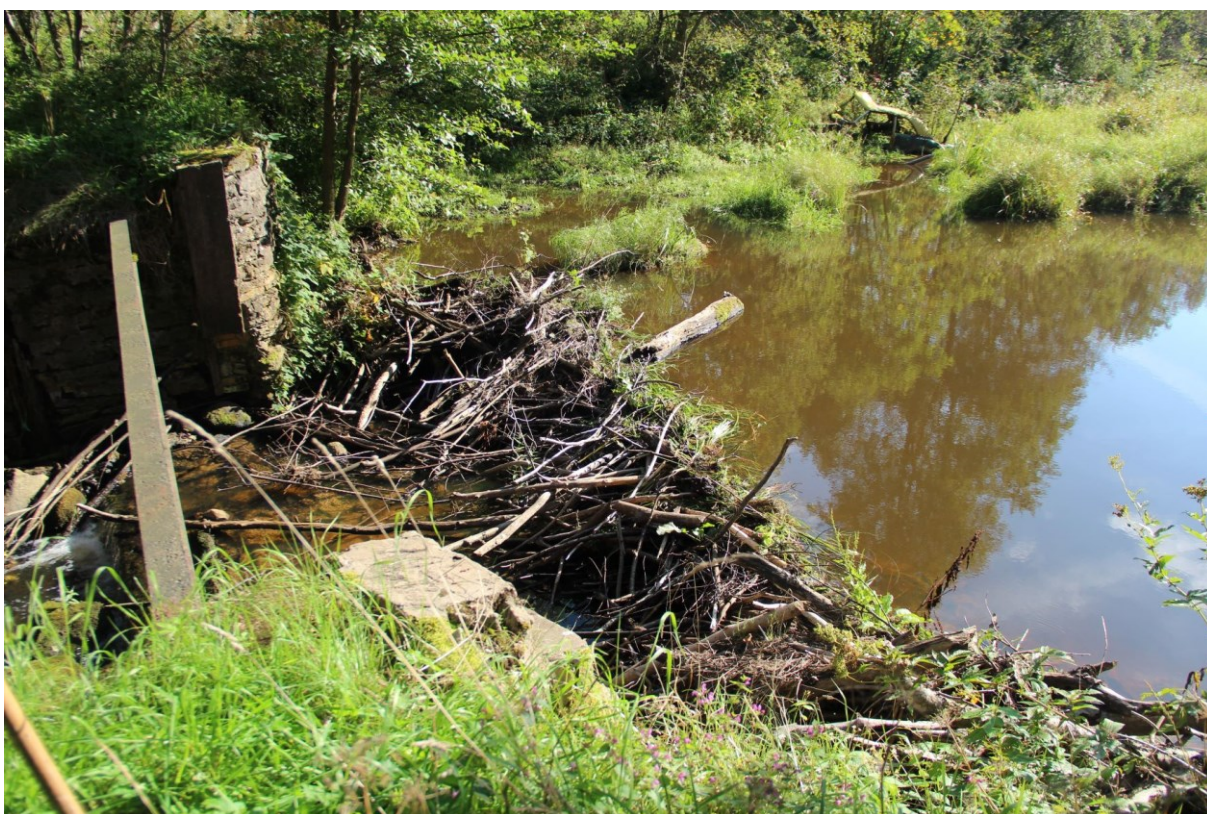
Foto 8. Pada koprapais (10.09.2021).

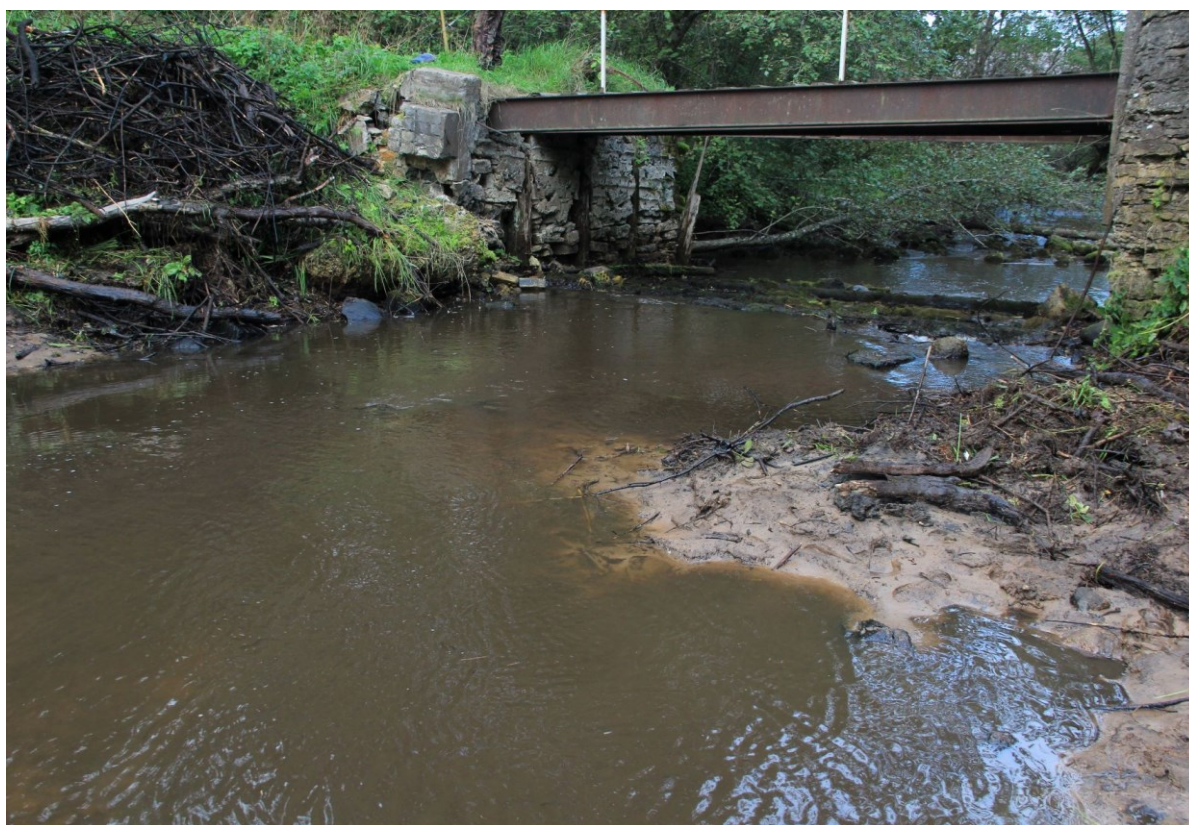
Foto 9. Pada jõgi pärast Pada koprapaisu eemaldamist (10.09.2021).

Pada jõe kesk- ja ülemjooksul on LIFE IP CleanEST projekti raames aastatel 2020–2023 eemaldatud rändetõke Unuksel (Unukse pais, PAIS023640, VMK 2015-2021 meetmeprogrammi tabeli rida 1215<sup>25</sup>) ning parandatud rändetingimusi kolmes asukohas. Tuularu veskil (PAIS023630) ja Tuularu (PAIS023620) paisuvarel hajutati suuremad kivid paisu piirkonnas mitmekesisuse suurendamiseks ja kudepadja toetuseks ning Pada (PAIS018300) paisul eemaldati koprapais ning ummistust tekitav risu jõe sängist<sup>26</sup> (foto 9).

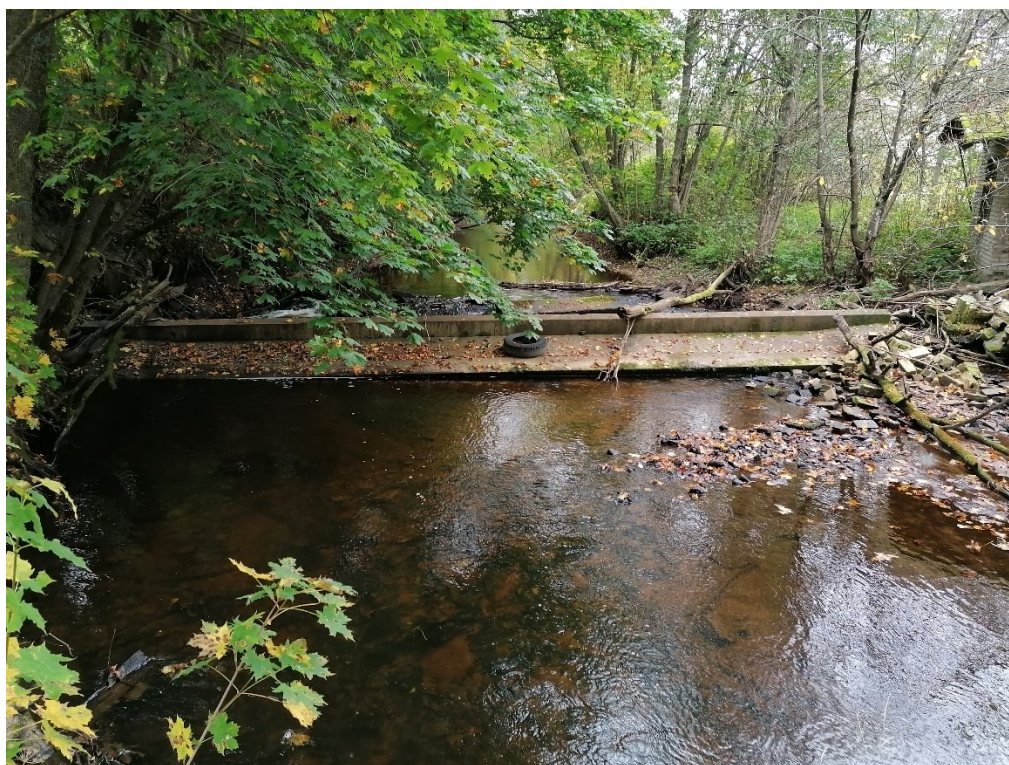
Unukse pais takistas kalade liikumist üles- ja allavoolu. Aja jooksul oli jõgi muutnud jõe põhja nii palju, et paisu toimimine rändetõkkena sõltus vee seisust ja setete ning risu kogusest. Vesi voolas kohati paisu alt ja osaliselt ka selle kõrvalt ning püsivat paisutust betooni taha ei tekkinud (foto 10 ja foto 11).

Foto 10. Unukse betoonist pais (29.09.2020).

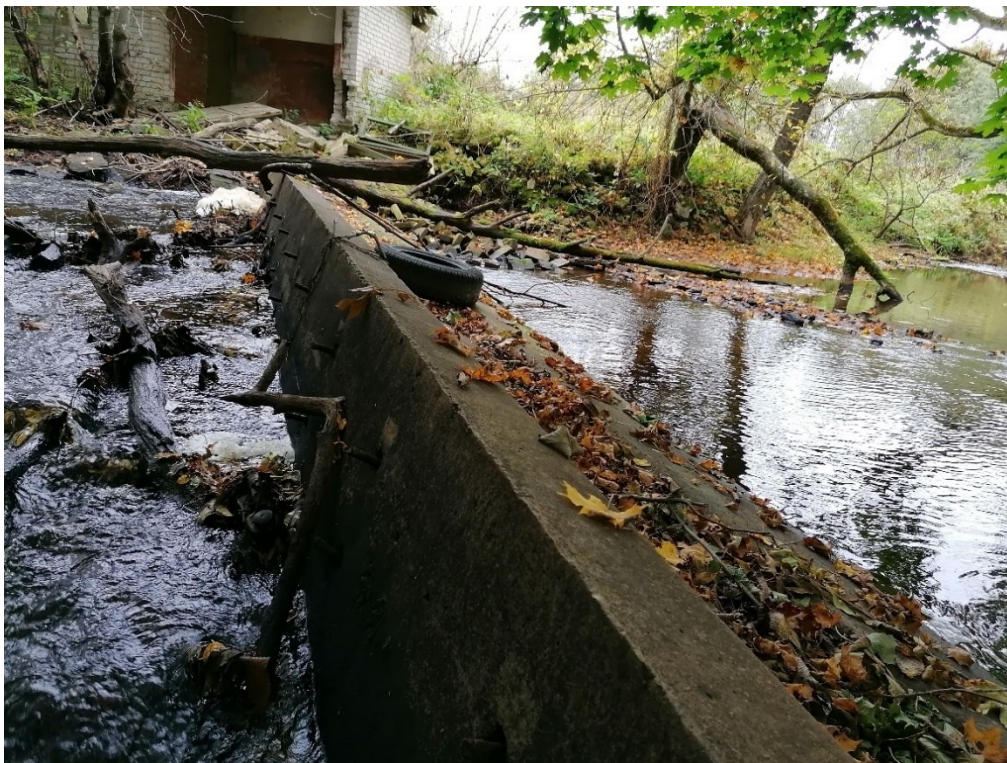
Foto 11. Unukse betoonist pais (29.09.2020).

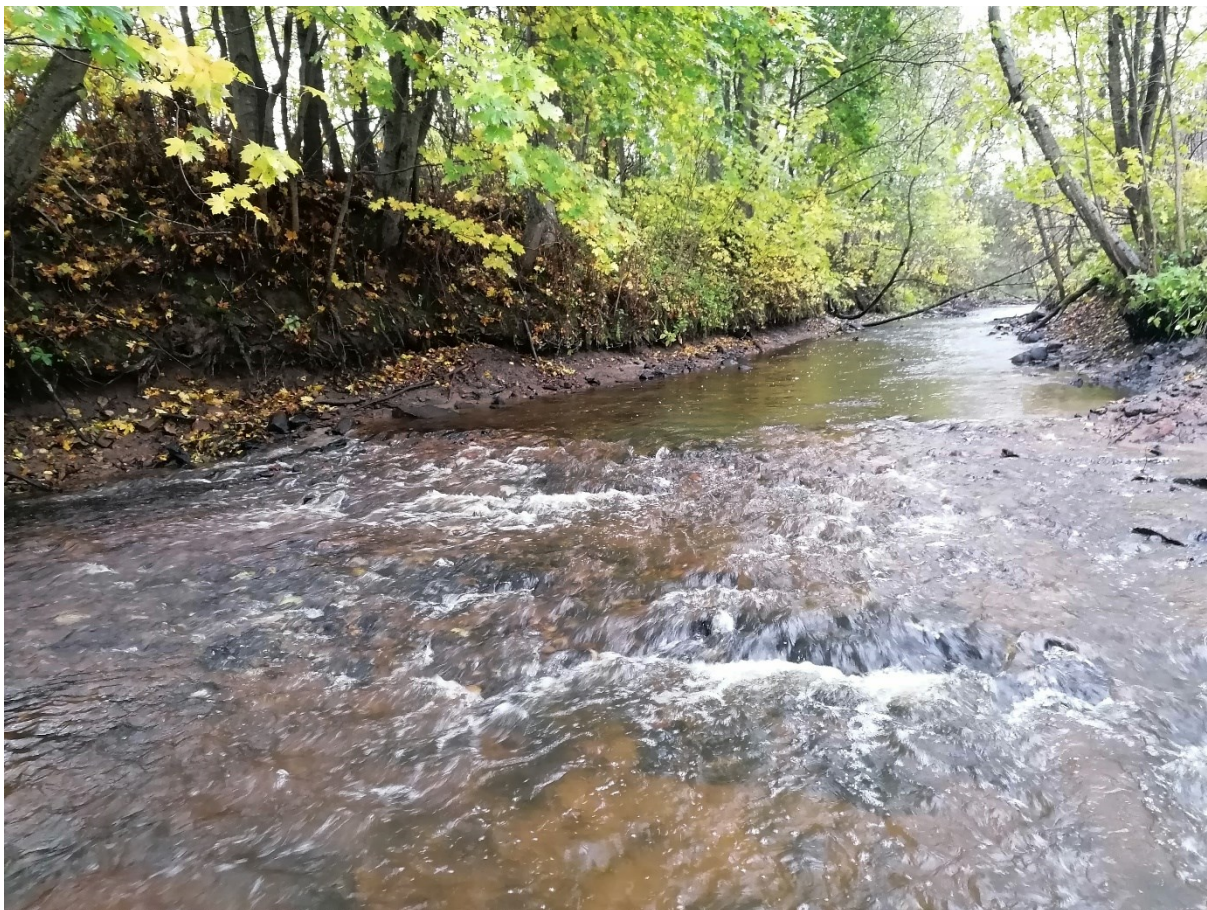
Pärast paisu eemaldamist on jõgi antud kohas vabalt läbitav kõikidele kalaliikidele nii üles- kui allavoolu (foto 12).

Foto 12. Pada jõgi pärast Unukse paisu eemaldamist (22.10.2020).

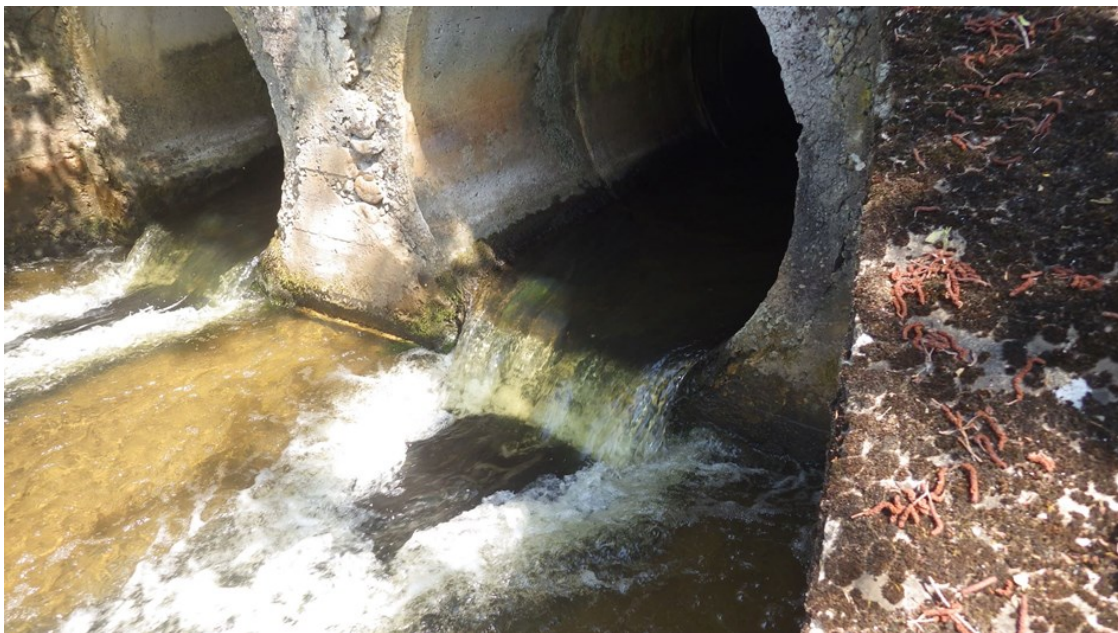
Olemasolev truup paikneb Pada jõe keskjooksul Viru-Nigula vallas kõrvalmaantee 17159 Unukse – Mahu km 1,25. Tegu on 1,5 meetrise läbimõõduga raudbetoontorudest 16,4 m pikkuse binokkeltruubiga, millel on raudbetoonist otsakud koos tugiseinte ja alusplaatidega. Truubi konstruktsioonid tekitavad jõepõhja astmed, mis on kaladele rändetõkkeks ning ebapiisavad dimensioonid tekitavad ülesvoolu normaalveetaseme korral ca 0,35 m kõrguse paisutuse (foto 13). Lisaks ehitise konstruktsioonist tingitud astmetele ilmneb ka siin kibraste huvi ja võimekus sulgeda truupe (foto 14).

Foto 13. Unukse-Mahu maanteeuubid (06.06.2019).

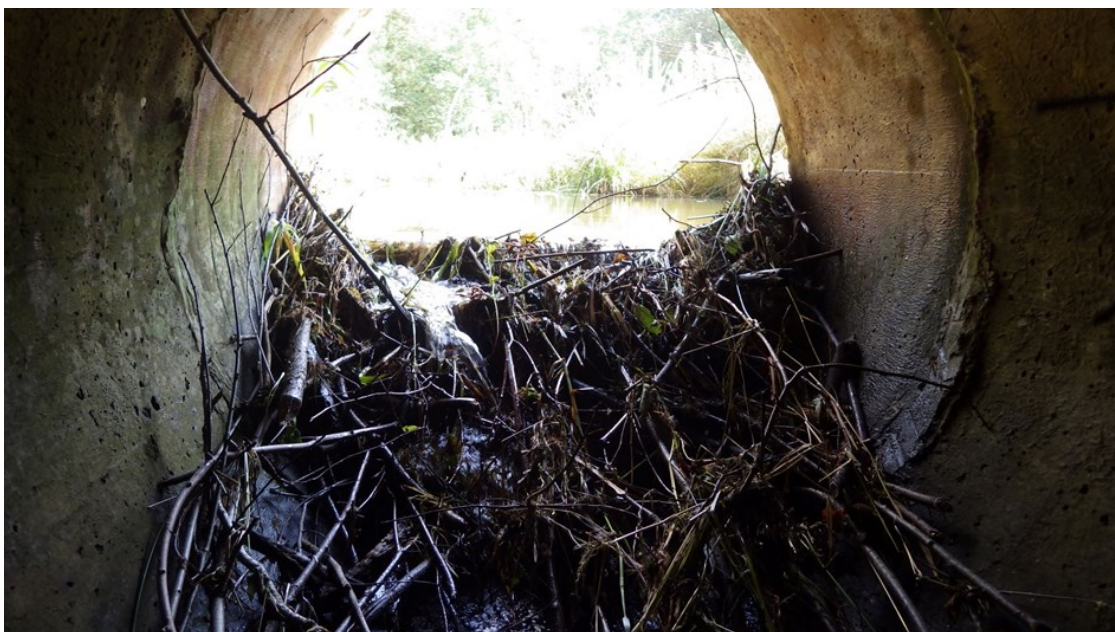
Foto 14. Koprakis Unukse vasakpoolse truubi sissevoolul (09.09.2019).

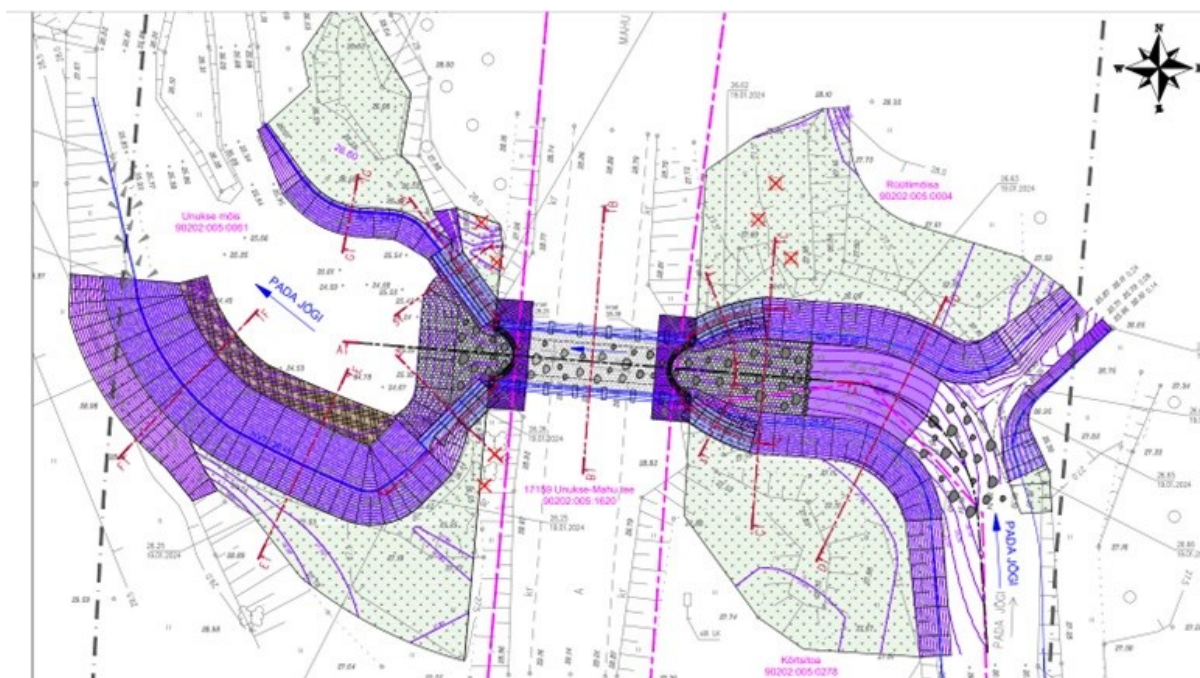
Joonis 4. Unukse-Mahu silla- ja jõesängi ehituse asendiplaan ja projektlahendus (Piiber Projekt OÜ, 2024).

vähendab kindlustamiseks vajalike kivide suurust ja mahtu. Silla sisse- ja väljavoolul on looduslähedasema ilme tagamiseks betoonist tugiseinte asemel ette nähtud keskkonnasõbralikum kivikorvidest variant. Silla sissevoolu põhjakindlustuse ette on kavandatud kalade koelmuala, milleks on valitud ca 8 m pikkune ja 5 m (jõesängi) laiune kudepadjand pindalaga ~46 m<sup>2</sup>. Projektis esitatud lahendust võtta kui ehitustehnilist sõlme, mis on tervikuna vajalik silla eluea ning kalade rändetee tagamiseks. Projektis on Pada jõe kaldad võimalikult suures mahus säilitatud looduslikena. Joonisel 4 on näha silla- ja jõesängi ehituse projektlahendus.

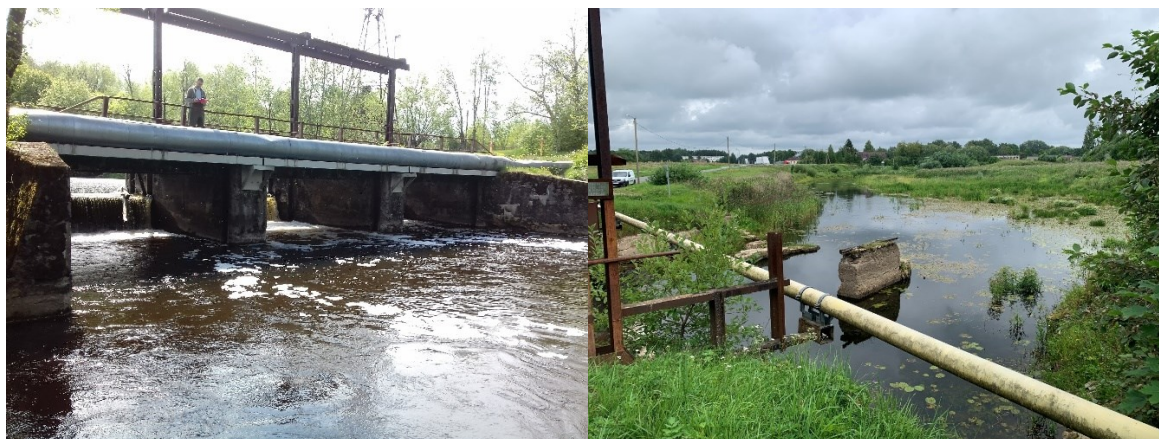
Foto 16. Püssi pais (vasakul; 21.05.2019) ja foto 17 Püssi paisust ülesvoolu jääv jõesäng (tulevase kalapääsu asukoht) enne kalapääsu rajamise ehitustööde algust (30.07.2024).

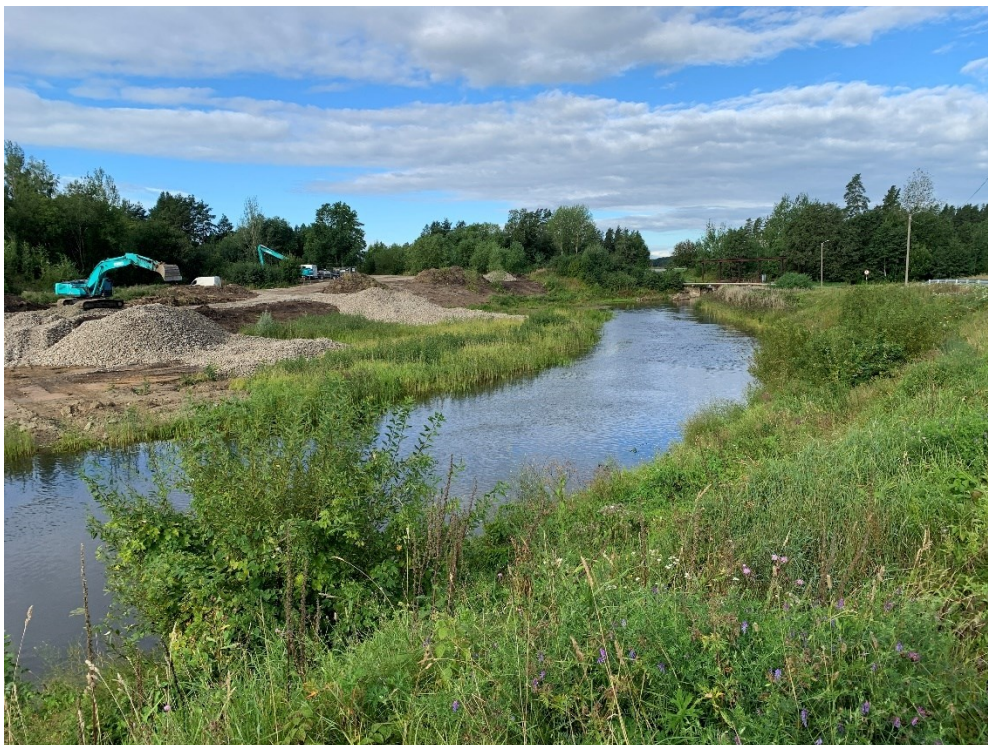
Foto 18. Püssi kalapääsu rajamise tööd (12.08.2024).

Augustis toimusid põhilised eeltööd, muuhulgas: ligipääsutee puhastamine ja rohttaimede maha tallamine, töömaalt murumätta maha koorimine ja ladustamine kuhjadesse, täitematerjali vedu objektile, ligipääsuteede ehitamine, poolsaare väljakaevamine ja materjali ladustamine laoplatsile, paekivist põhja aluse profileerimine kaldele 1,5%, paekivist kalapääsu põhja ehitamine kihipaksusega 500 mm kalapääsu alalt sette eemaldamine ja vedu laoplatsile, paekivist kalapääsu põhja ehitamine kihipaksusega 500 mm ja kaldega 1,5%, paisust allavoolu lõigul kallaste profileerimine ja jõepõhja täitmine kõrgusmärgini 35,5 m abs.

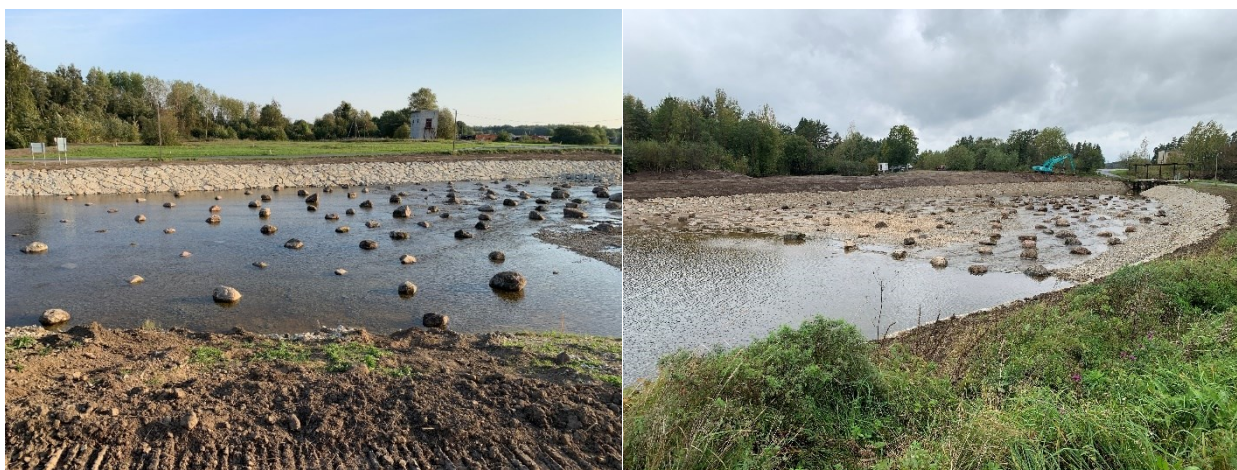
Foto 19. Püssi kalapääsu rajamise tööd: paekivist kaldakindlustuste ehitamine ja voolurahustuskivide paigaldamine (10.09.2024 ja 27.09.2024).

Septembris toimusid jõe paekivist kaldakindlustuste ehitamine, ihtüoloogi juhendamisel voolurahustusrahnude paigaldamine jõesängi, paisust ülesvoolu jõe vasakkalda profileerimine ja geotekstiili paigaldamine, pinnase planeerimine. muruseemne külvamine.

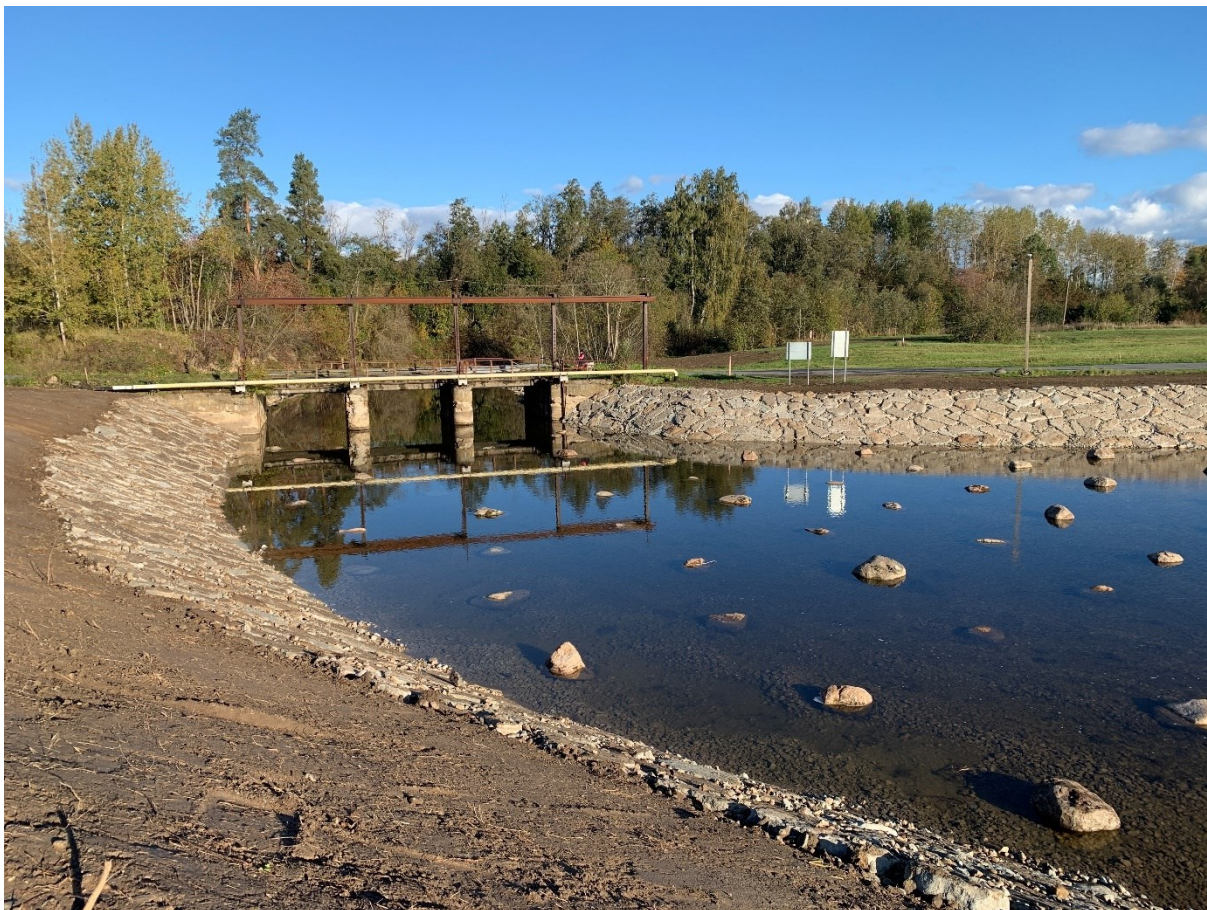
Foto 20. Püssi kärestik-kalapääsu allavoolu jääv osa pärast ehitustööde lõpetamist (30.09.2024).

Oktoobris 2024. aastal lõpetati kalapääsu rajamise ehitustööd ja novembris 2024. aastal esitas ehitaja ehitustööde lõpparuande. Kalapääsu rajamise ehitustöödega seotud lõpparuanne ja üleantud dokumentatsioon on leitav aruande lisast 19.

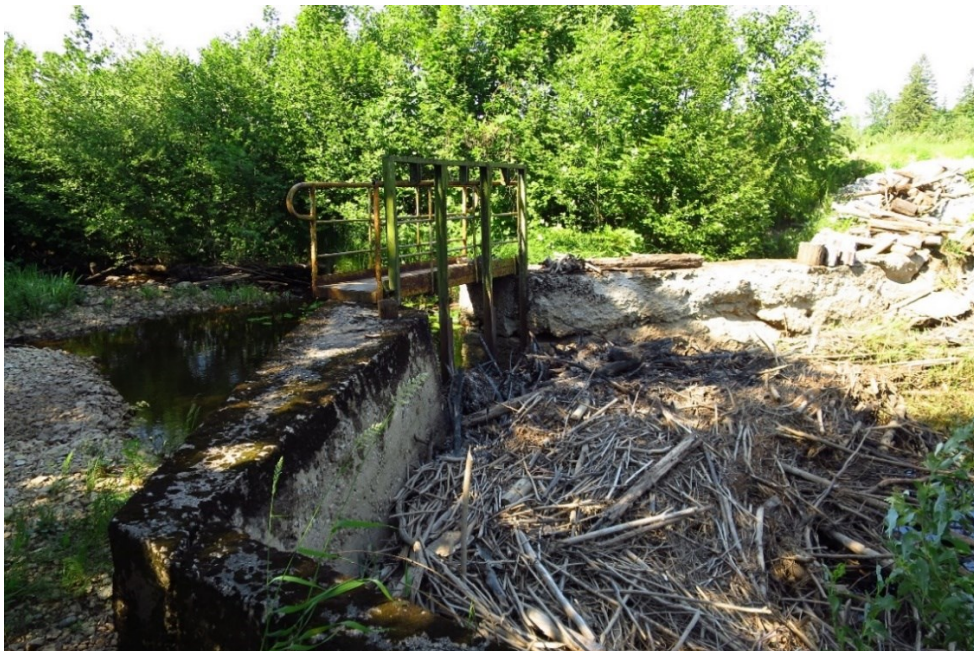
meetrid allavoolu on näha künnist, mis koosneb paerähast ja puidujäänustest, mitte pehmetest setetest. Võib olla tõenäoline, et künnis või süvend on tekitatud paisu rajamisel (rahustusbassein) või paisu töötamise ajal tekitas paisust langenud vesi paisu ette süvendi ja selle taha künnise.

Foto 21. Purtse (Oandu) pais (28.06.2020).

Jõesst tuli eemaldada paisutust põhjustavad puutüved ja oksad ning muu materjal. Paisuvare betoon- ja metallelemendid tuli kaladele vaba läbipääsu tagavas ulatuses purustada ja jõest eemaldada.

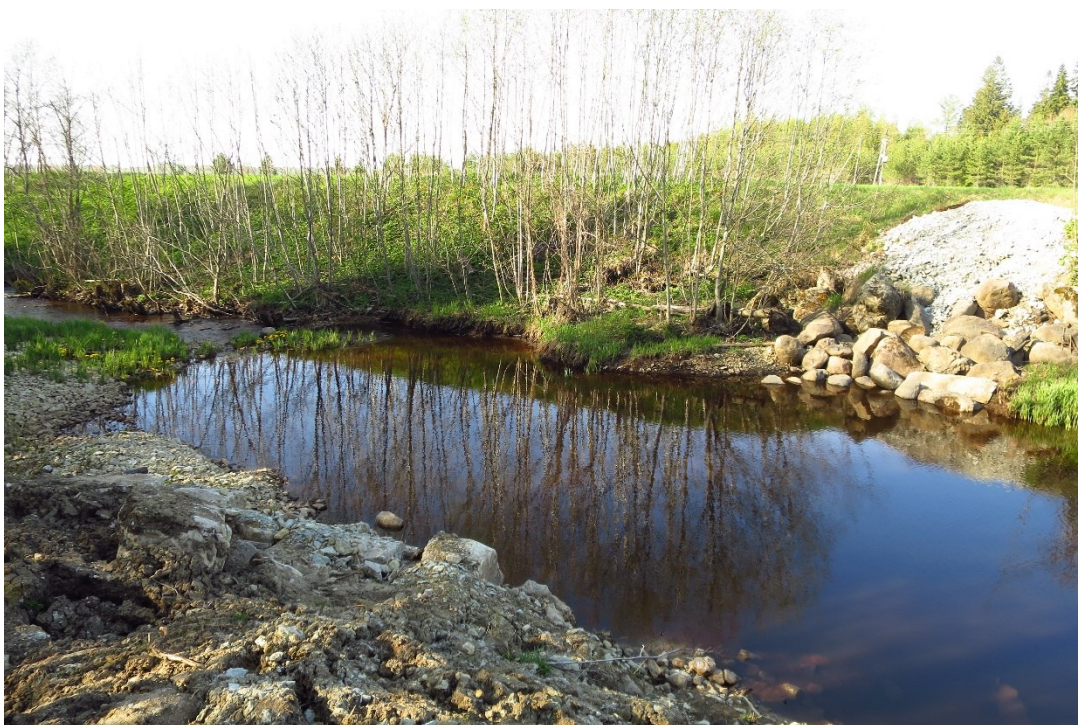
Foto 22. Paisu ülevoolukoht ning künnis allavoolu peale paisu eemaldamist. Künnisel on kive ja puutüvesid ümber tõstetud (12.05.2023).

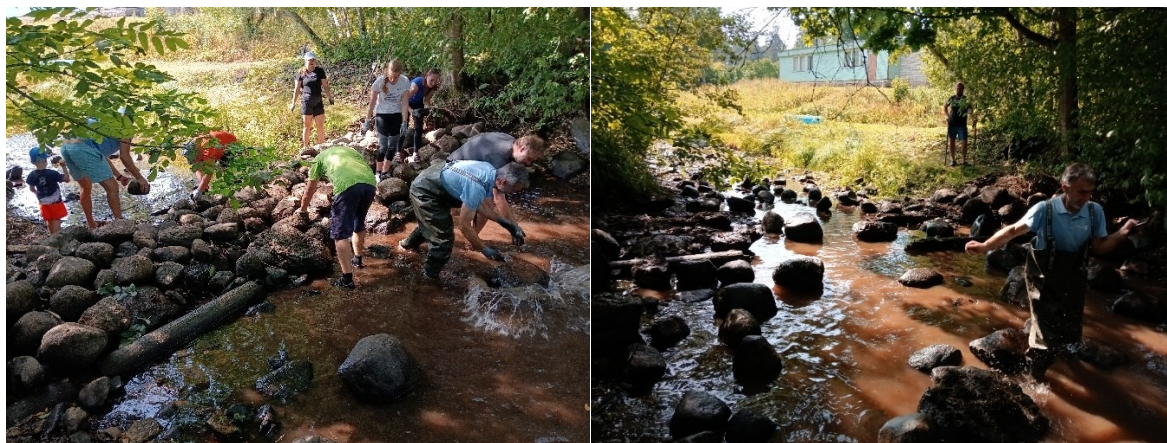
Foto 23. Jõekalda maakividest paisu lammutamise talgud ja värskest laiali hajutatud Jõekalda pais Purtse jõel (16.08.2023).

Jõekalda pais likvideeriti LIFE IP CleanEST projektis talgute käigus. Paisukehaks olnud maakivid hajutati jõesängi endises paisust üles- ja allavoolu.

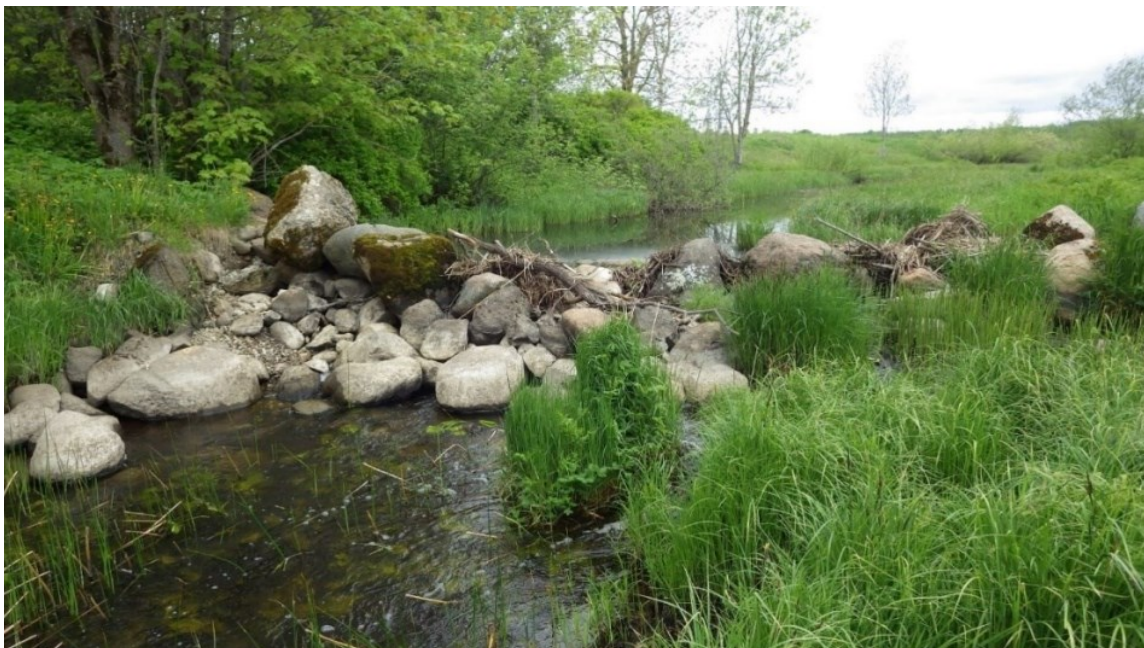
Foto 24. Erra jõel maakividest pais (27.05.2019)

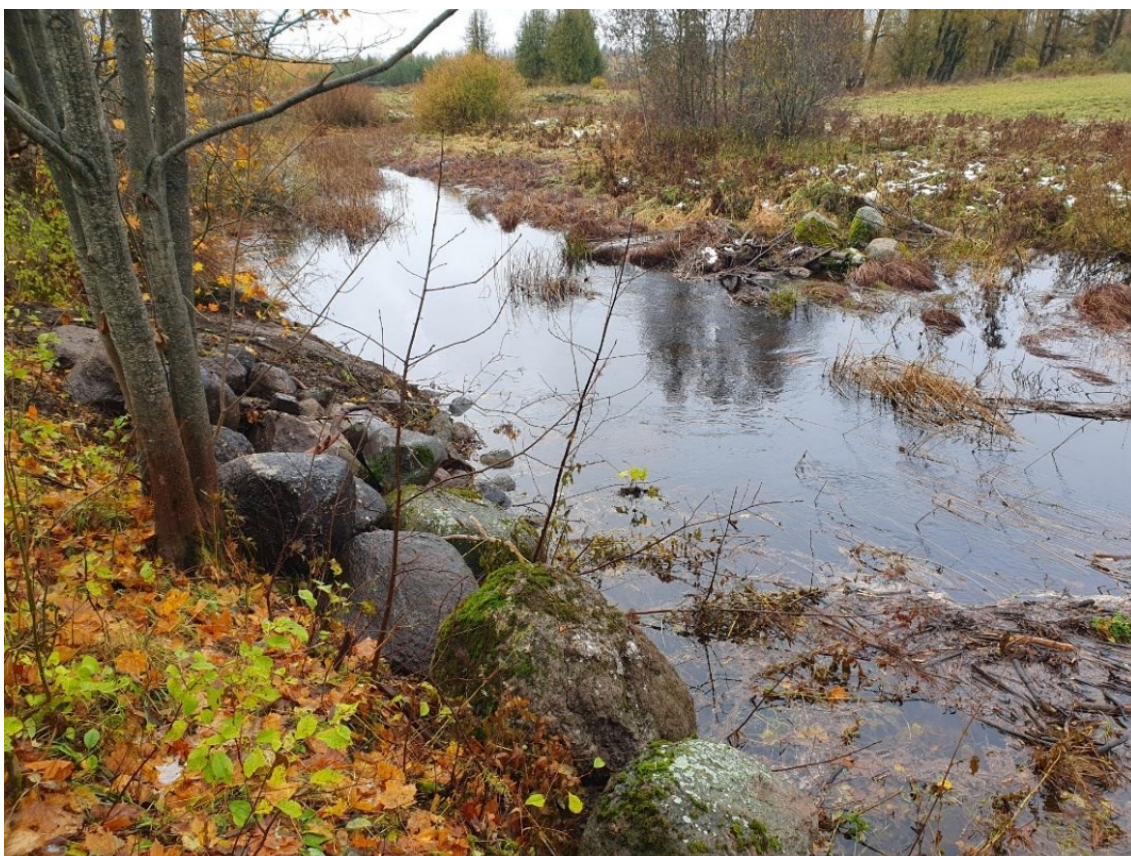
Foto 25. Erra jõgi pärast Erra paisu eemaldamist (23.10.2023).

Likvideerimistööd toimusid 23.10.2023. Hunnikusse aetud maakivid lükati jõkke ja kallastele laiali, seejuures tehnikaga jõkke ei sisenetud (foto 25).

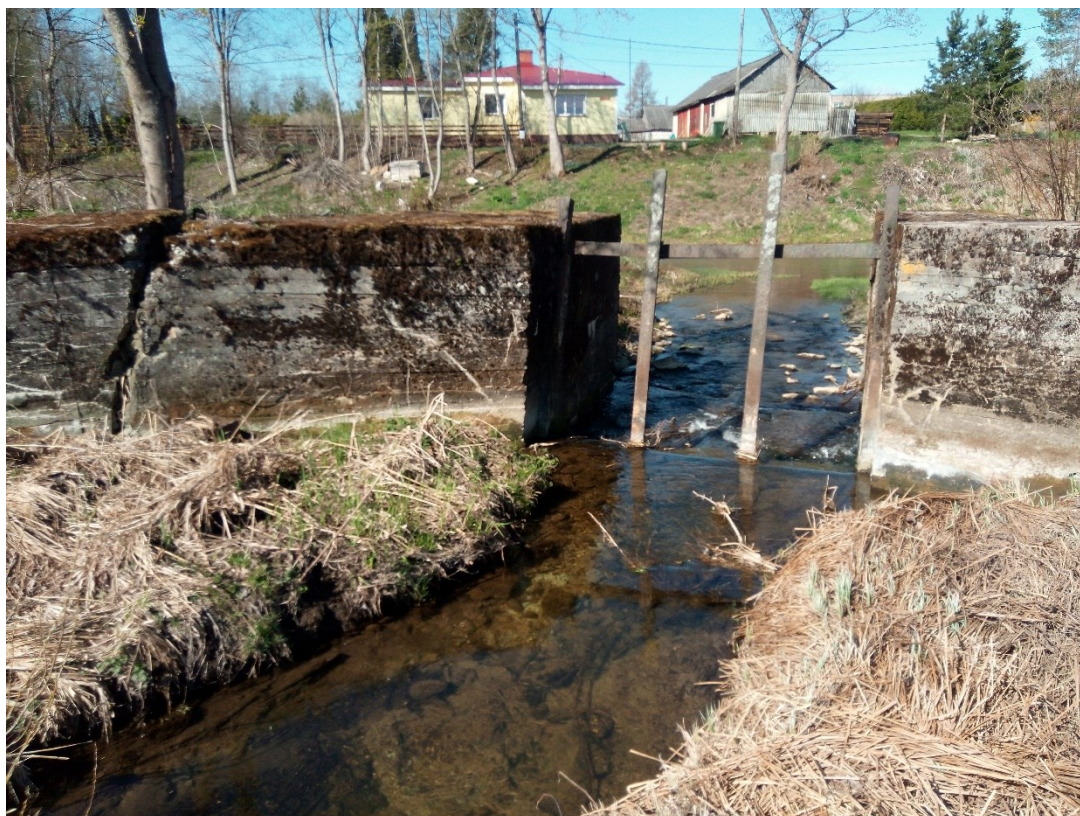
Purtse jõestiku Kohtla jõe lisajõe Varja oja suudmes asus lagunenud puitvarjadega reguleeritav kõrgune pais (0,4 m) Varja pais (PAIS027250; VMK 2022-2027 meetmeprogrammi meede 1259<sup>35</sup>) (joonis 8 ja foto 26).

Foto 26. Varja oja pais vaatega allavoolu. Puidust varjad on eemaldatud, betoonist künnis on veel alles (09.05.2022).

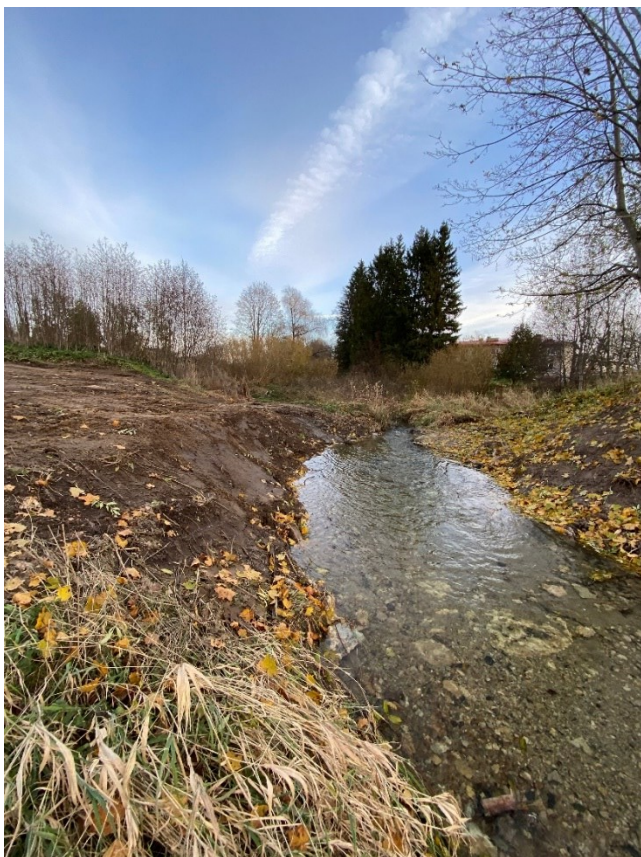
Foto 27. Varja oja pärast paisu eemaldamist (26.10.2023)

Paisuvare eemaldati 2023. aastal. Eemaldati nii betoonkeha kui ka paisu varjad (foto 27). Lisaks eemaldati 2024. aastal paisust ülesvoolu asunud ajutine truup (foto 28).

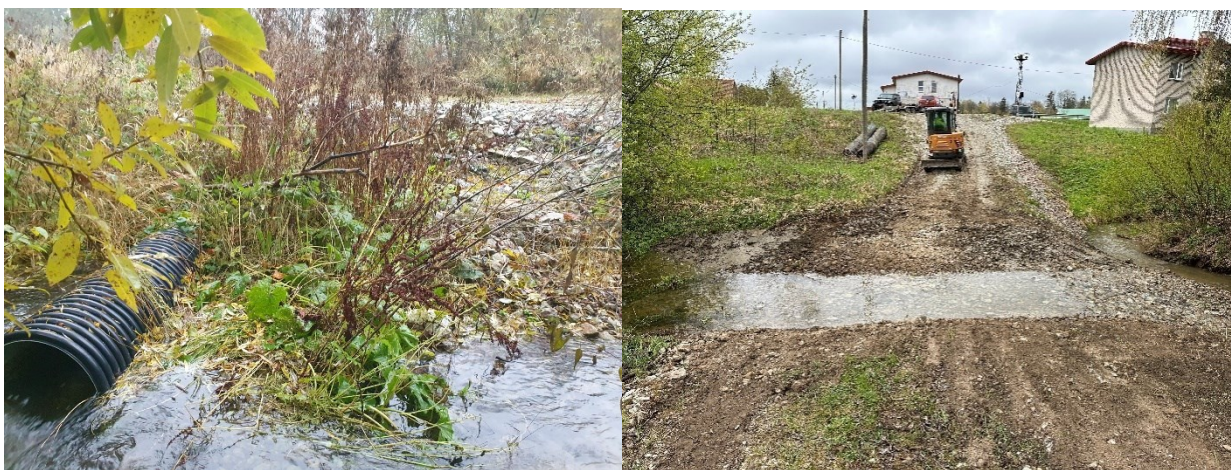
Foto 28. Varja osa paisust ülesvoolu asunud ajutise truubi likvideerimine (23.10.2023 ja 10.05.2024).
