KLIIMAMINISTEERIUM

# List of implementation measures and detailed projects for the selected objects for creation of fish passages (C.11)

Tallinn 2024

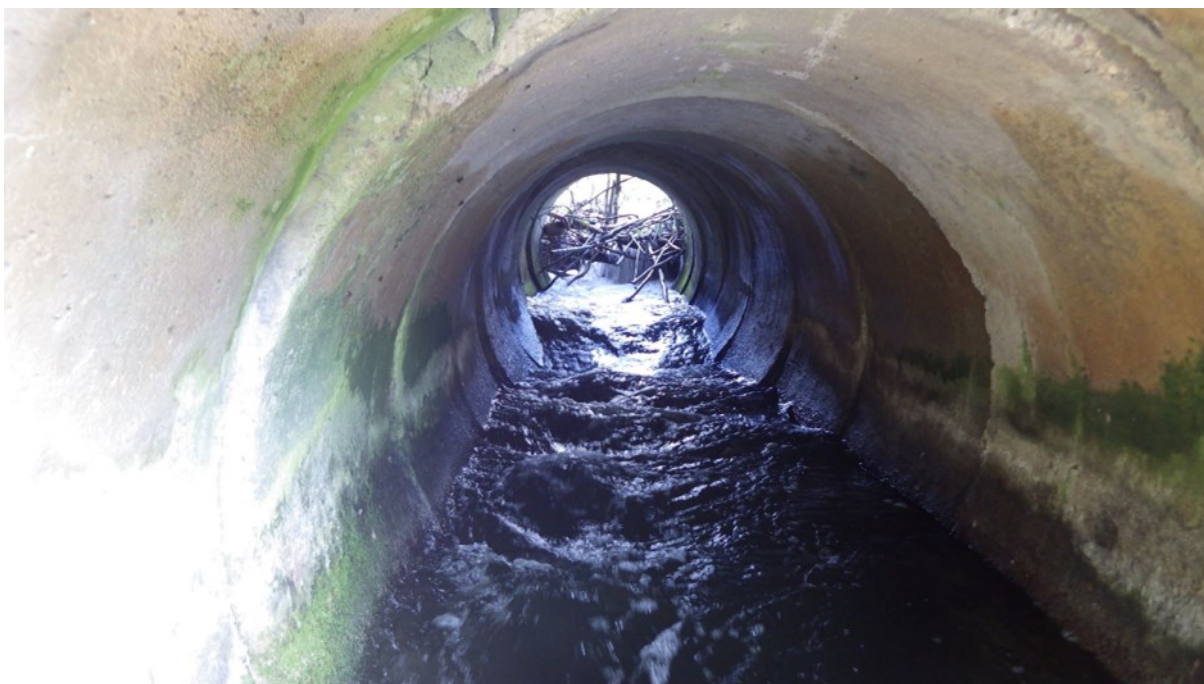
Foto 29. Ojaküla ülemine truup koprapaisuga (09.09.2019).

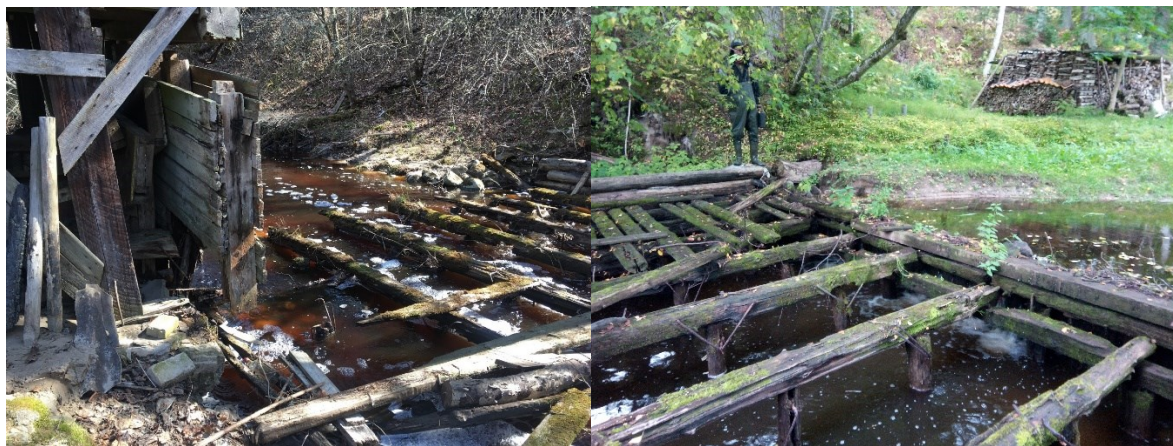
Võsu jõel Võsu 2 kogumil asub Mere pais (PAIS026670). Pais paikneb Lääne-Virumaal Haljala vallas Võsu alevikus Mere tn 57 (92201:001:1460) kinnistul. Kavandatav tegevus on seotud ka Metsa tn 24 juurdelõige (19101:001:0497) ja Posti tn 5 (92201:001:1290) kinnistuga. Mere pais on endise hüdroelektrijaama pais. Paisust on säilinud mõned puitkonstruktsioonid (palkidest lävi ja löögipõranda tugikonstruktsioon). Paisutuskõrgus on ligikaudu 0,6 m. Paisu juures oleva hoone elumaja osa on renoveeritud ja on heas seisukorras. Puidust jõuhoone osa on halvas seisukorras. Puidust jõepoolne sein on lagunenenud ja ripub osaliselt õhus (foto 30).

Foto 30. Võsu jõe Mere pais, vaade paisust allavoolu (vasakul; 20.04.2021) ja vaade paisule (21.09.2022). Madalveega imbub vesi läbi paisuvare konstruktsioonide.

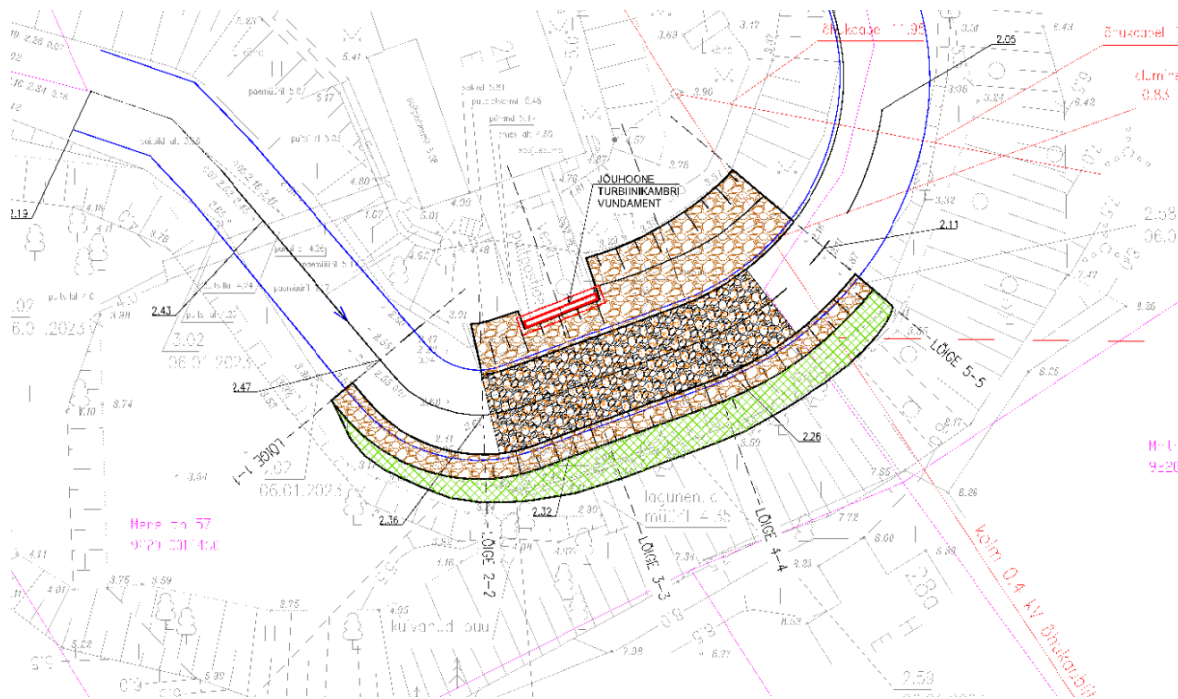
Joonis 11. Mere paisu asendiplaan<sup>45</sup>

Vasaku kalda kindlustatava lõigu pikkus on 17 m ja parema kalda oma ca 30 m. Kuna koelmualale eelneb jõe vasakkurv, tuleb parema kalda nõlva pikemalt kindlustada. Paremkalda nõlv on kõrge ja küllalt järsk, seepärast tuleb kivikindlustusest kõrgemale paigaldada erosioonitõkkematt. Mere paisu turbiini jõuhoone on varisemisohtlikus olukorras ja seetõttu tuleb jõuhoone otsaseina vundament remontida. Jõuhoone tuleb ajutiselt toetada, eemaldada lagunenenud puidust alused, ehitada jõepoolsele seinale raudbetoonist vundament ning puidust sein sellele toetada. Selleks tuleb see osa jõest ajutise tõkkega eraldada ja tõkke tagant tuleb vesi välja pumbata (joonis 11).

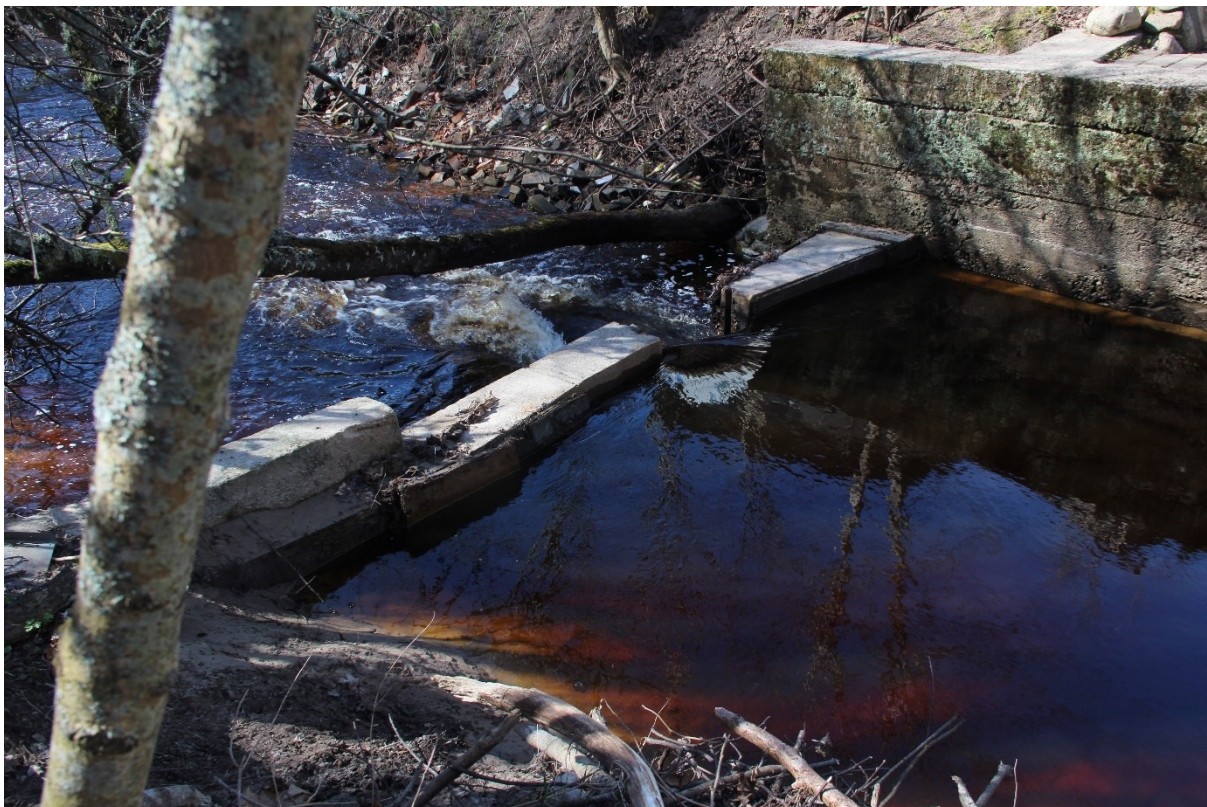
Foto 31. Võsu jõe Metsa pais (20.04.2021).

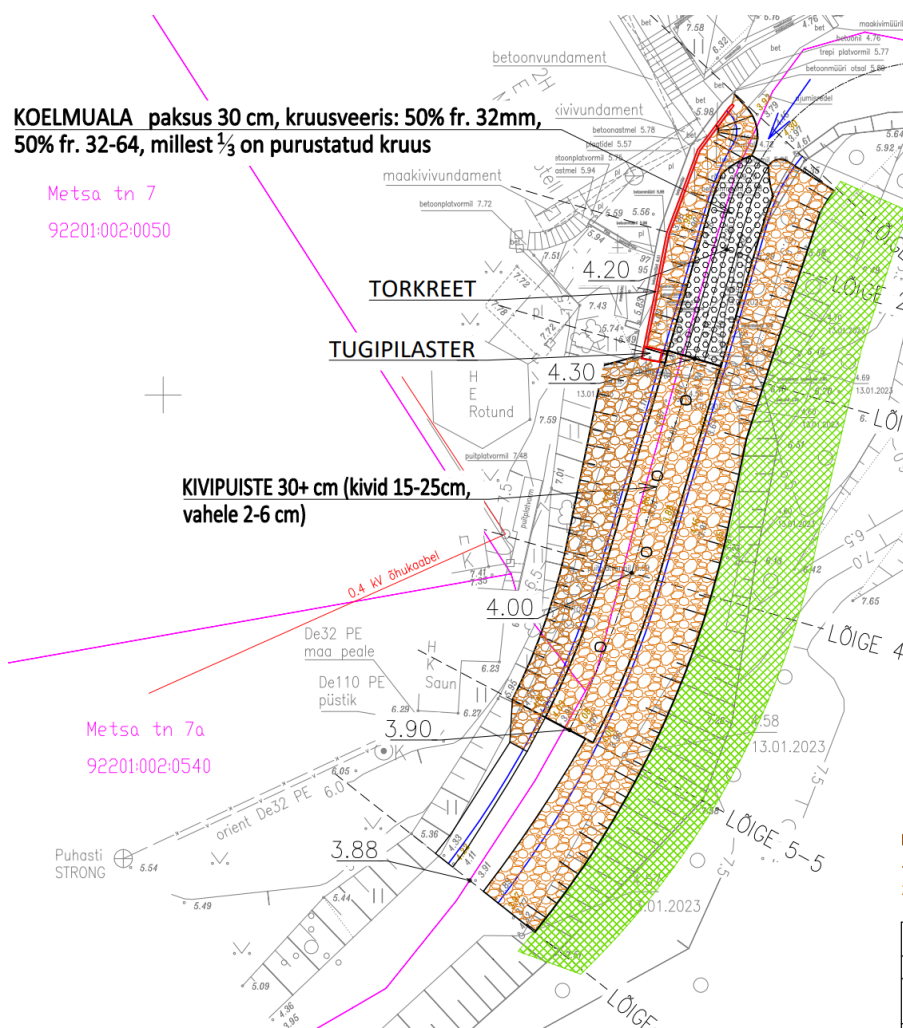
Joonis 11. Metsa paisu asendiplaan<sup>46</sup>

Lammutatud betoonpaisu piirkonnas kindlustatakse ka jõe kaldad kivipuistega ja sellest kõrgemalt erosioonitõkkematiga. Parema kalda puhul jäetakse alles olemasoleva betoonpaisu parempoolse osa alus ja vundament ning valatakse selle pale tugiseina toetav tugi, pilaster. Uus betoon tuleb siduda olemasoleva tugiseinaga keemiliste ankrute abil (joonis 19).
