KESKKONNAMINISTEERIUM

# Kiviõli kaevanduse kraavi ning Kose jõe koormuste uuring (C.7.2)

**Töö nimi:** Kiviõli kaevanduse kraavi ning Kose jõe koormuste uuring

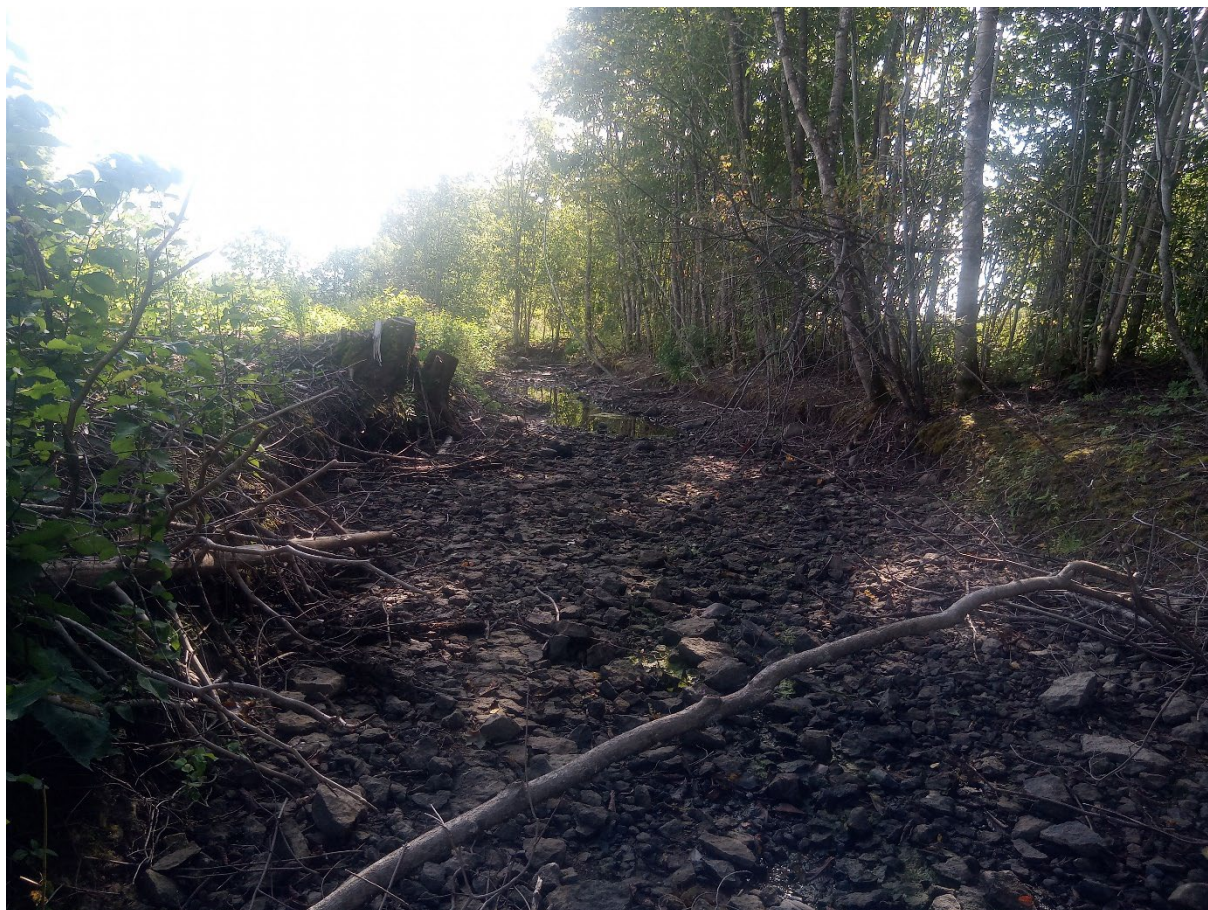
Kiviõli kaevanduse kraav on tehisveekogu (TV). Kraav on sirgendatud kogu ulatuses ning perioodiliselt kuiv (vt foto 1). Kraavi kuivamine on seotud Ordoviitsiumi Ida-Viru põlevkivibasseini põhjaveekogumi halva seisundiga. Põhjaveekogumi veetase ja voolusuunad on põlevkivi kaevandamise mõjul tugevalt muudetud (Maves AS, 2017). Kiviõli kaevanduse kraavi juhitakse vett maaparandussüsteemidest NÜRI/PÜ-140 SONDA ja TURBAMÄE 1/PÜ-140 ULJASTE. Kraav ise on maaparanduse eesvooluna (NÜRI/PÜ-140 SONDA) arvele võetud ca 600 m ulatuses ülemjooksul.

Foto 1. Kiviõli kaevanduse kraavi alamjooks augustis 2020.a.  
2021.a. aasta suvel oli kiviõli kraavi alamjooksu (115 m lõigul enne Hirmuse jõkke suubumist) ning Hirmuse jõge SAVALA LISA 1 piirneval lõigul puhastatud ning süvendatud. Tööde käigus eemaldati nii

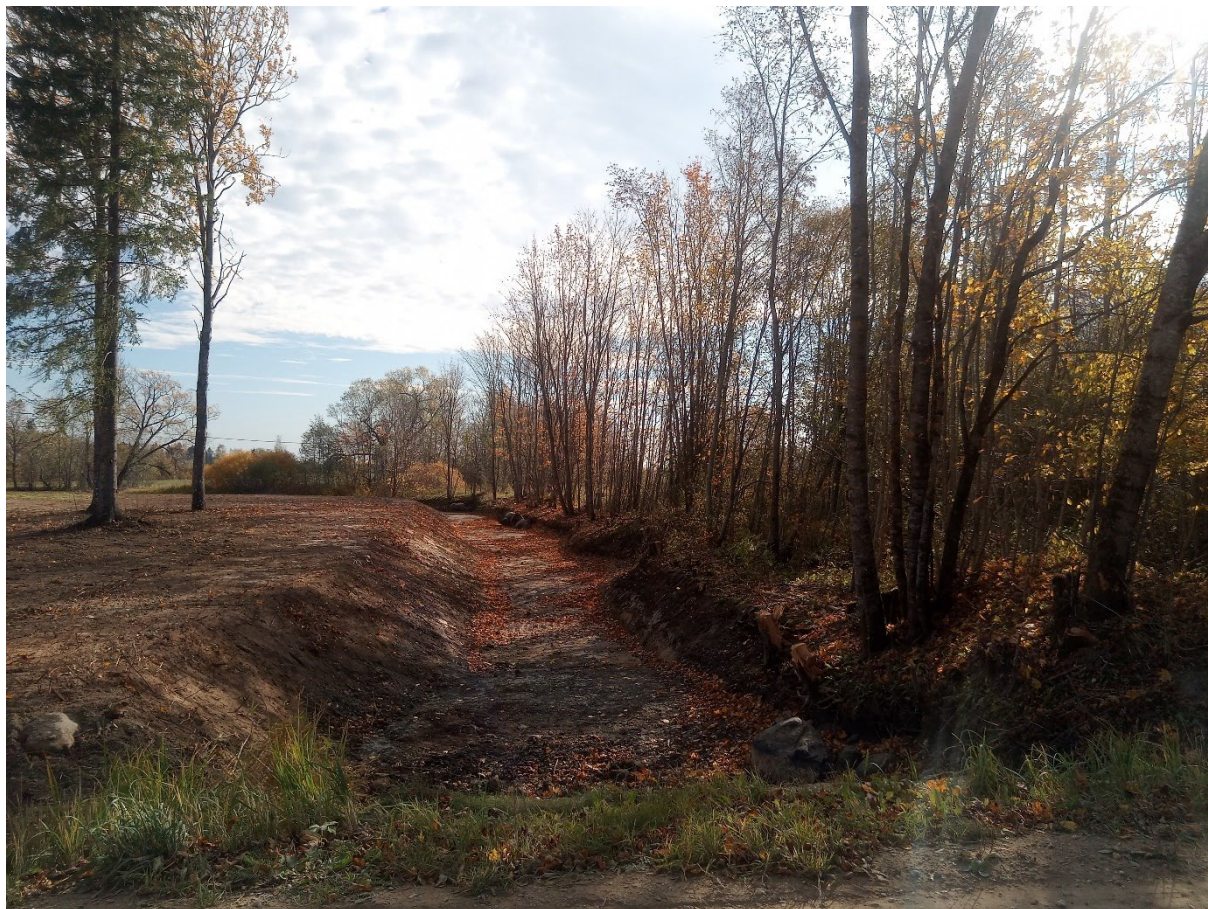
Hirmuse jõest kui ka Kiviõli kaevanduse kraavist ka kõik kivid, mis varasemalt katsid kraavi põhja (foto 2) ning pakkusid elupaiku vee-eelustikule.

Foto 2. Kiviõli kaevanduse kraav enne Hirmuse jõkke suubumist (06.10.2021)

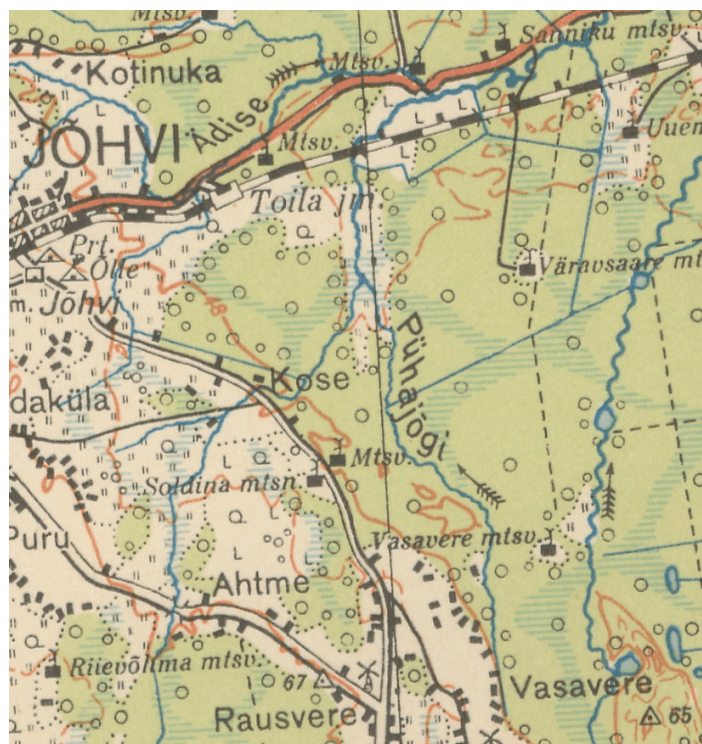
Esimese Eesti Vabariigi ajal vaadeldi osa Kose jõest Pühajõe osana (joonis 3), kuid põlevkivi kaevanduste rajamise ajal, mil oli vaja allmaakaevandustest vett ära juhtida, jõgi sirgendati ning nimetati ümber (täpsed andmed tööde teostamise kohta puuduvad, kuid 1978. aasta kaardil on kajastatud praegune olukord).

Joonis 3. Pühajõe ülemjooksu osana vaadeldi aastatel 1935-38 praegust Kose ning Sanniku jõgede sängi (allikas: Maa-ameti kaardiserver)

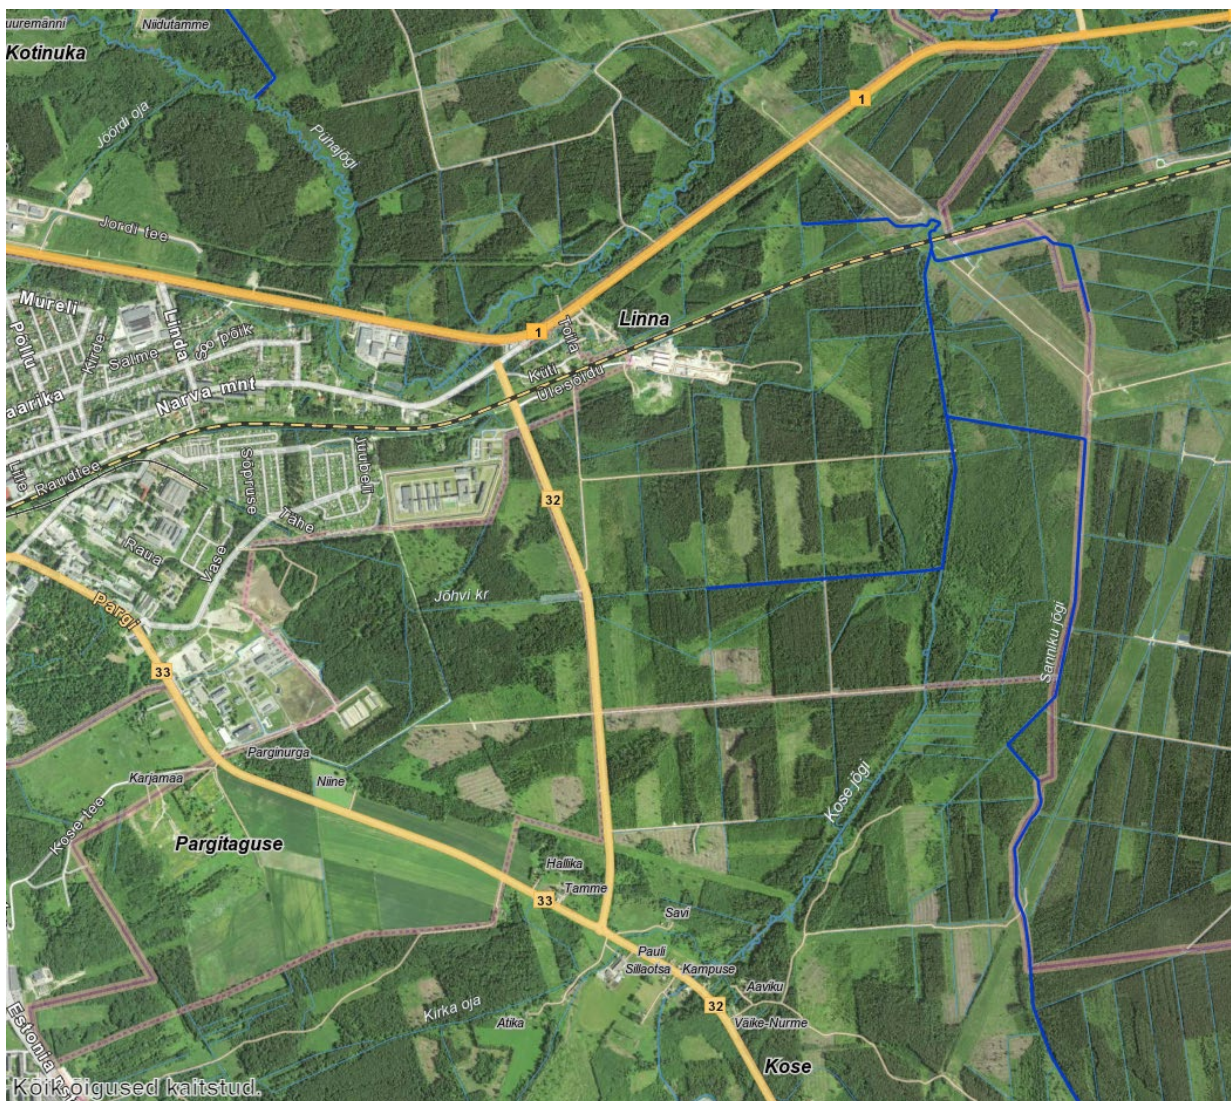
Kose jõgi on alamjooksul 1,6 km ulatuses võetud arvele **maaparandussüsteemi eesvooluna** (VÄRAVSAARE/TTP-517 ja LINNAKÜLA/ TTP-495 KOSE). Lisaks on eesvooluna arvel ka Kose jõkke suubuv Sanniku jõgi (VÄRAVSAARE/TTP-517). Eesvooludena käsitletavat lõigud on märgitud sinisega joonisel 4. Veekogumi bioloogiliste kvaliteedielementide seisukohalt on tegemist olulise ohuteguriga, kuna sageli eemaldatakse vooluveekogust setete eemaldamise käigus ka kruus, kivid ning vettelangenud puud, mis omakorda pakuvad nii varje- kui ka elupaiku vee-elustikule.

Joonis 5. Kose jõe maaparandussüsteemid (allikas: Maa-ameti maaparandussüsteemide kaardirakendus)

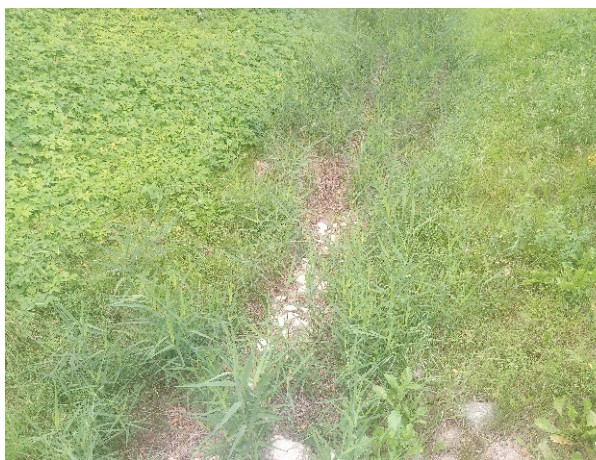
Kose jõe valgala veerežiimi on tänaseks inimese poolt oluliselt muudetud ning see sõltub eelkõige põhjavee tasemest allmaakaevandatud aladel. Põlevkivi allmaakaevandatud alal on põhjavesi ja pinnavesi omavahel hüdrauliliselt seotud, sest allmaakaevandamise järel kaevanduse peal olevate lubjakivide vertikaalsuunaline veejuhtivus ja ka veeand suurenevad. Võrreldes kaevandamiseelsega situatsiooniga jääb põhjaveetase kaevandamisjärgselt madalamale, olles kaevandamiseelsel kõrgusel maapinnareljeefi kõige madalamates kohtades iseoolsete väljalaskmete juures (LIFE IP CleanEst C.8, 2021). Sarnande pilt avaldub ka Kose jõe valgala (joonis 3), kus allmaakaevandatud alade mõjul on Kose jõgi ülemjooksul (kuni Tammiku kaevanduse väljavooluni) suurema osa aastast kuiv (foto 3) ning suubumisel Pühajõkke koosneb Kose jõe vesi vähemalt 90% ulatuses Tammiku ja Ahtme iseoolsete väljalaskmete põhjaveest (LIFE C8, 2020, 2021).

Foto 3. Kuivanud jõesäng ülemjooksul (26.08.2020)

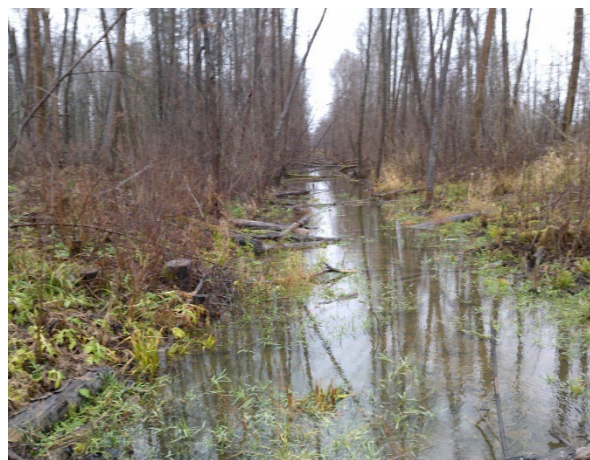
Foto 4. Kose jõgi Jõhvi-Vasknarva maanteest allavoolu (10.11.2021)

Jõhvi-Vasknarva maanteest allavoolu on jõgi valdavalt potamaalne, madal ja aeglase vooluga, esineb vähesel määral taimestikku ning rohkesti vette langenud puid (foto 4).

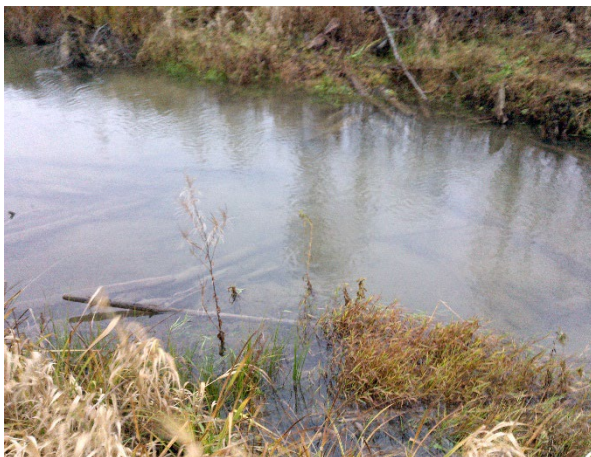
Foto 5. Kose jõgi Tammikust allavoolu (10.11.2021)

Tammiku kaevanduse isevoolest väljavoolust allavoolu (foto 5) on Kose jõgi valdavalt kiirevooluline. Taimestikku esineb jões vähe ning põhi on valdavalt pehme (muda ja liiv). Piirkonnas tegutsevad koprad, kes on ehitanud suure paisu Jõhvi kraavi suubumiskohta (foto 6, XY: 6584589; 698769).

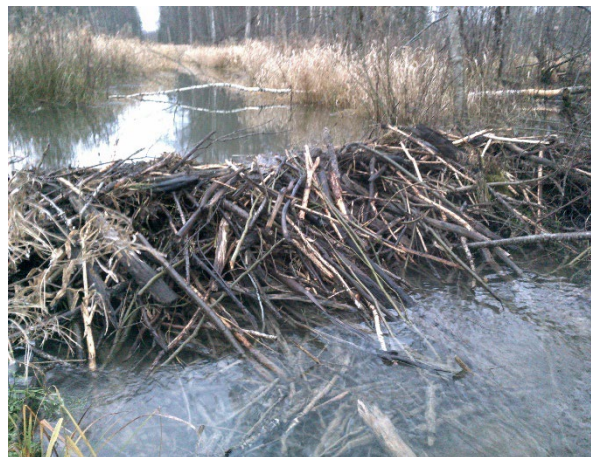
Foto 6. Koprapais Jõhvi kraavi suubumiskohas (10.11.2021)

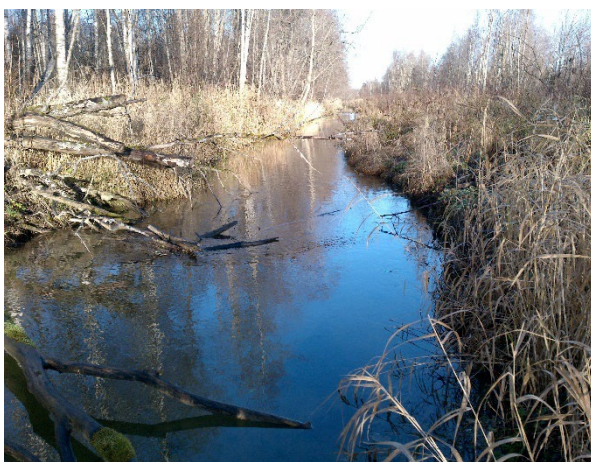
Jõhvi kraavi ning Sanniku jõe vahelises lõigus on Kose jõgi valdavalt sirge kiirevooluline ning potamaalne (foto 7). Põhi on pehme (liiv ja muda) ning taimestikuvaene. Esineb rohkelt vette kukkunud puid. Piirkonnas on ka üks truup, mis vajab korda tegemist (foto 8, XY: 6585115; 698816).

Foto 7. Kose jõgi Jõhvi kraavi ning Sanniku jõe vahelisel lõigul (11.11.2021)

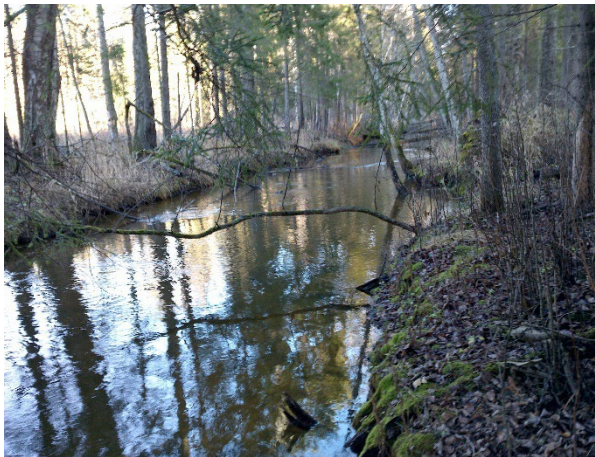
Sanniku jõest allavoolu kuni raudtee sillani on Kose jõgi valdavalt sirgendatud, kiire vooluga ning pehmepõhjaline. Taimestikku esineb jões vähe. Raudteesillast allavoolu on jõgi osaliselt sirgendatud, kuid taimestikku ning jõkke langenud puid leidub rohkem. Vool on kiire ning põhi pehme (liiv ja muda). Pühajõe vesi allpool Kose jõe suubumist pärineb valdavalt Kose jõest (vt fotod 9 ja 10).

Foto 9. Kose jõgi enne Pühajõe ühinemist (11.11.2021)

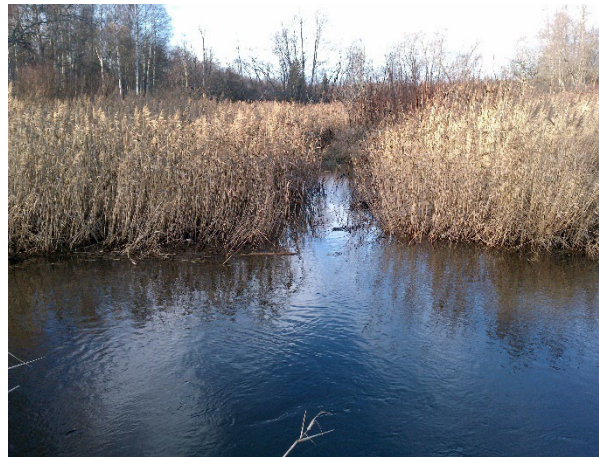
Foto 10. Pühajõgi\_1 Kose jõe suubumiskohas (11.11.2021)

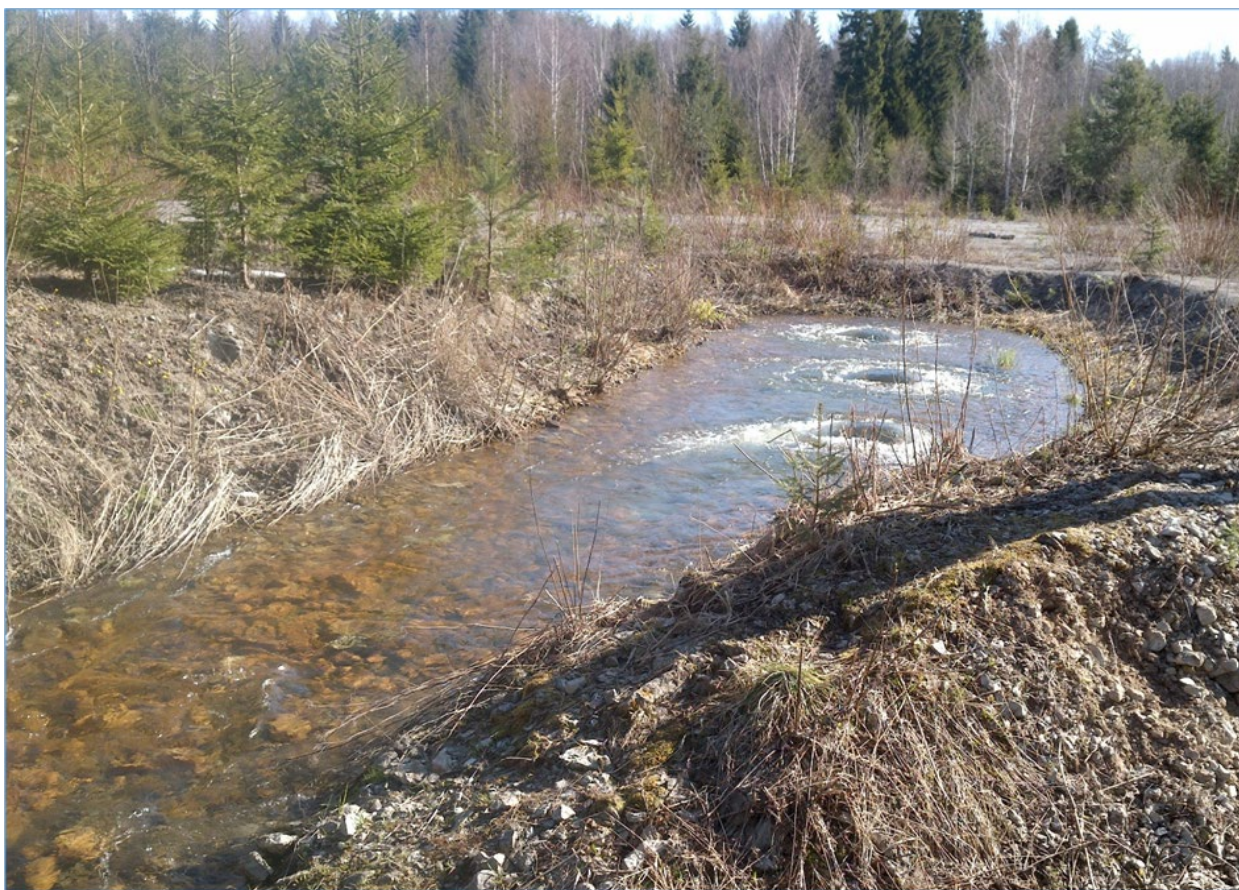
Foto 11. Ahtme kaevanduse põhjavesi voolab kolmest puuraugust (seirejaam SJB3491000) maapinnale.

Puuraukudest väljavoolav põhjavesi (Fotol 11 seirejaam SJB3491000, 100% põhjavesi) voolab selleks rajatud nimetu kraaviga metsakuivenduse Väravsaare/TTP-5 kraavi, mille eesvooluks on Sanniku jõgi (VEE1067600, ka Sanniku oja), seejärel Kose jõgi (VEE1067300) ja Pühajõgi (VEE1067000).

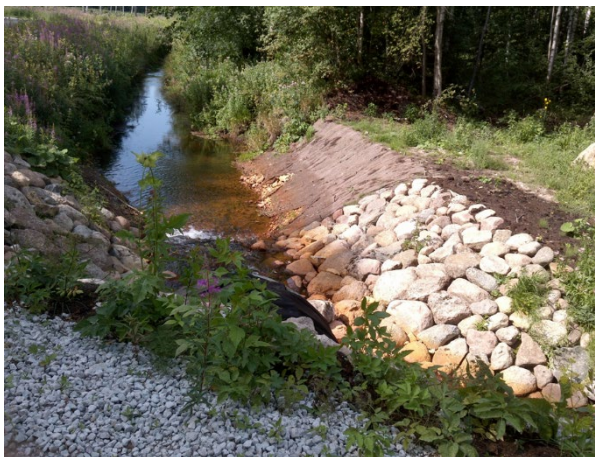
Foto 12. Sanniku jõgi ca 700 m allavoolu Ahtme Sanniku väljalasku

Sanniku jõgi on valdavalt sirgendatud ning potamaalne (foto 12). Taimestiku katvus alamjooksul on ca 50 %. Leidub vette kukkunud puid (foto 13).

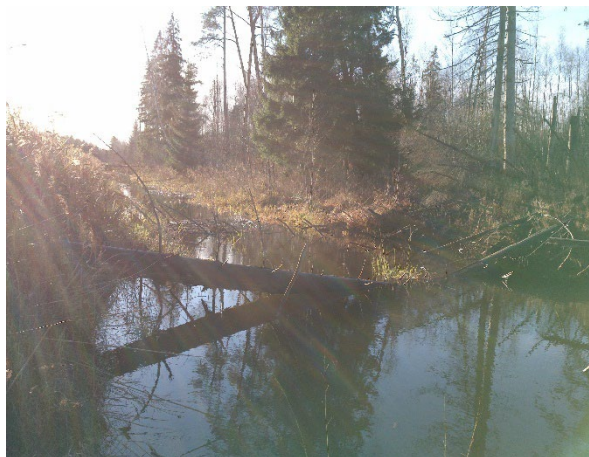
Foto 13. Sanniku jõgi ca 900 m enne Kose jõkke suubumist

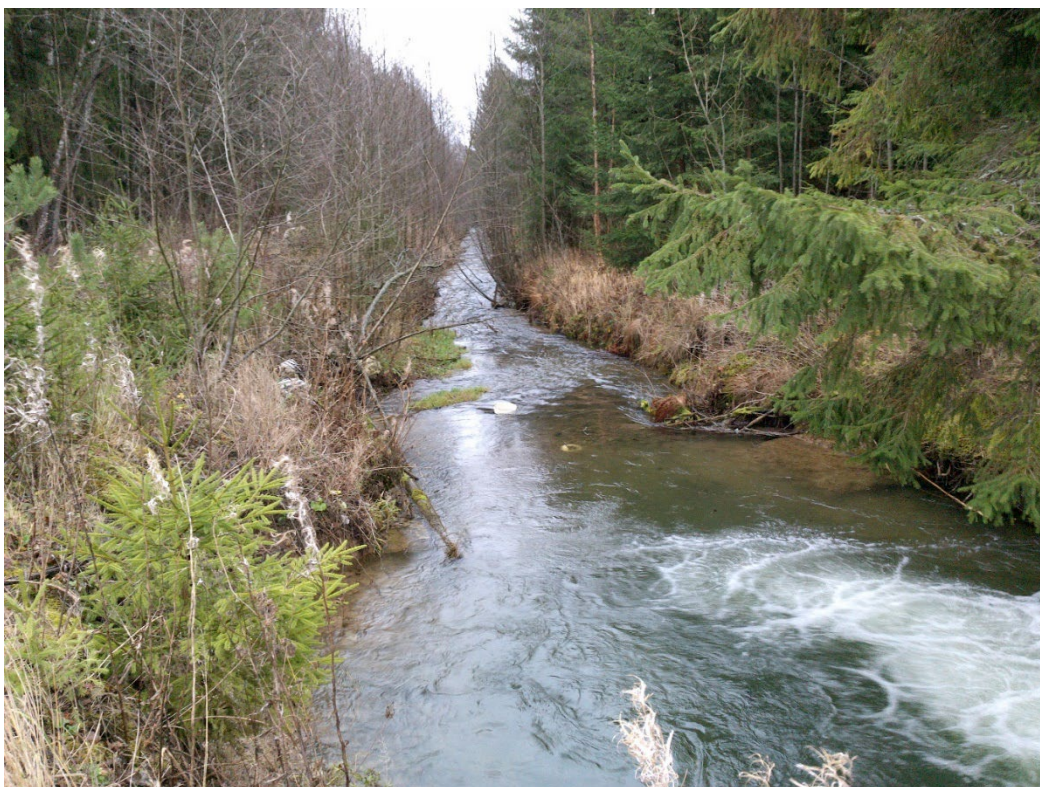
Tammiku iseoolse väljalasku kraav on valdavalt ritraalne ning kivise põhjaga (foto 14). Kraav võiks pakkuda potentsiaalseid kudemispaiku lõhelistele, kuid see tuleks puhastada prügist (eelkõige ehitus ning elektroonikajäätmed, nt foto 15) ning eemaldada koprapaisud (foto 16, XY: 6583456.0; 698080.7 ja XY: 6583465.9; 698261.6)

Foto 14. Tammiku kaevanduse isevoolse väljalasu kraav (10.11.2021)

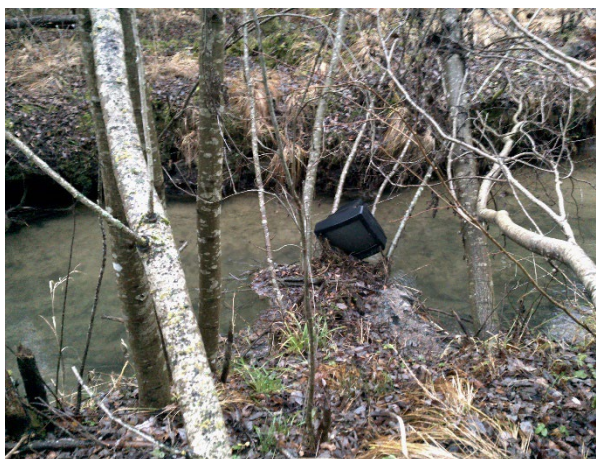
Foto 15. Prügi Tammiku kaevanduse kraavis (10.11.2021)

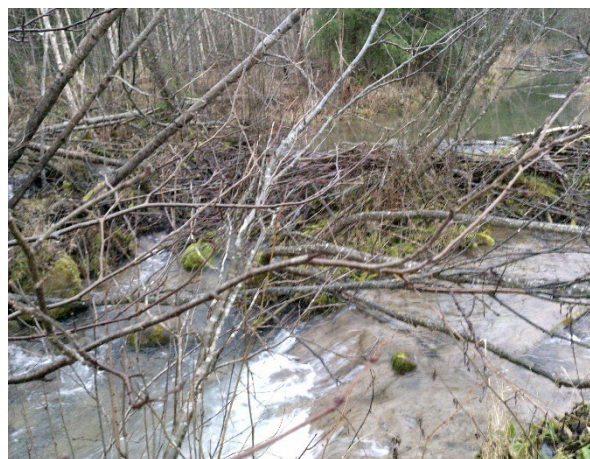
Foto 16. Suurem koprapais Tammiku kaevanduse kraavis (10.11.2021)
