# LISA 1 RMK matkatee parendus- kohtade skeemid ja kirjeldused

*LIFE IP CleanEST projekti tegevus C.8.  
RMK matkatee Penijõe – Aegviidu – Kauksi pa-  
rendamise ettepanek Aidu pilootalal*

Tallinn 2022

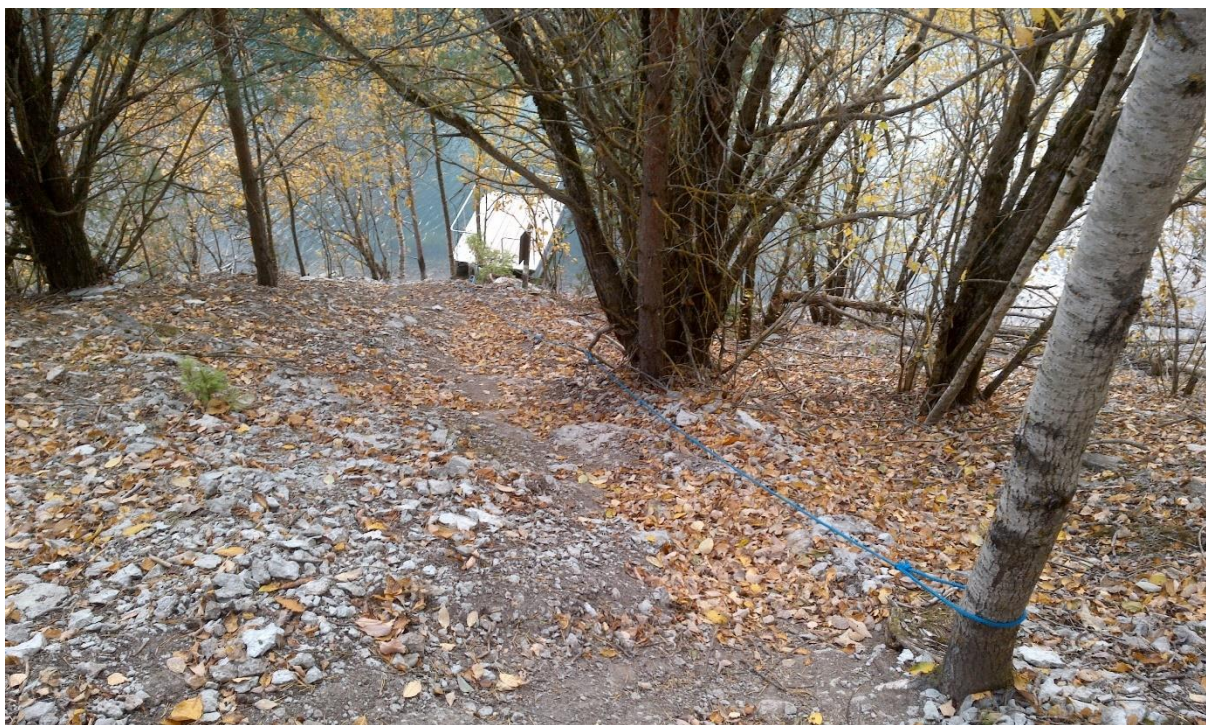
Foto 3. RMK matkatee vaade kirdepoolselt tranšeeveerult otse alla parvele (foto DSC01066).

RMK Penijõe – Aegviidu – Kauksi matkatee parenduslõikude nr. 3 ja nr. 4 juures on 12-14 m kõrgustel järskudel rajalõikudel praegu matkajatele üles-alla liikumise toetamiseks paigutatud ülalt puu külge kinnitatud nõör, mis lookleb maapinnal (foto 3). Teelõigud on sedavõrd järsud, et abinööri tuleb kasutada ka kuival ajal, talvisest, porisest ja märjast matkarajast rääkimata. Maas olev abinöör põhjustab porisel ajal ebamugavusi ja on talvel lumega külmunult maapinna küljes kinni ja libe.

Kirdepoolsel tranšeeveerul olevat matkatee rajalõigu (nr. 4) juures viib mäe otsast viib alla kaks rada: esimene, otse alla parve juurde viiv rada on julgestusnööri (foto 3), teine rada suundub lääne suunas väiksesse külgorgu. Külgorgu minev rada on olnud varasemalt ka matkateena märgitud, kuid praegu kasutavad seda enduro krossisõitjad.

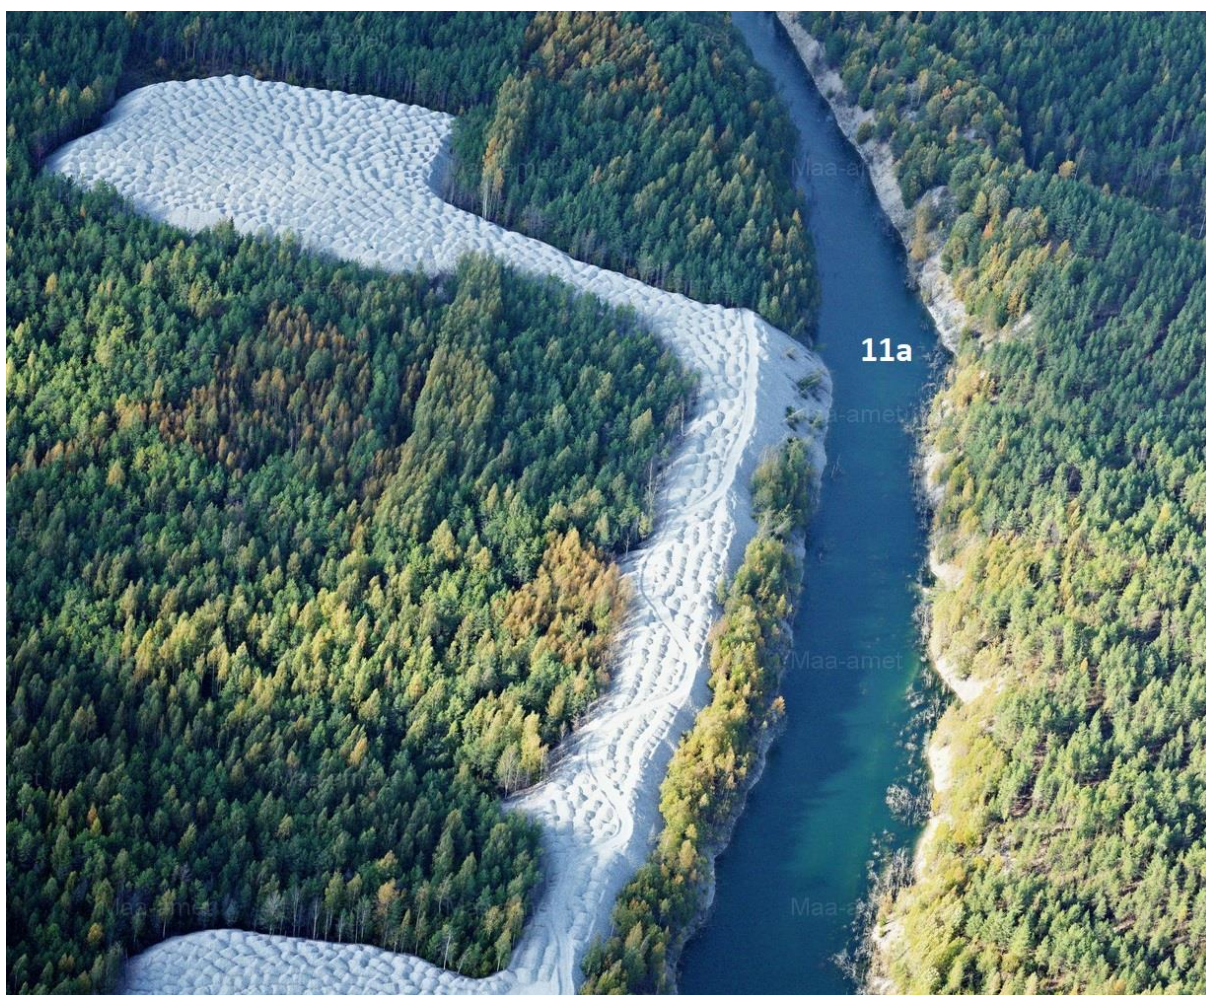
Foto 4. Maa ameti kaldaerofoto 21.09.2021 ja ujupurde asukohavariant 11a.

Ületamist vajab ca 50 m laiune veekogu (variant 11a juures 2-3 m pikem). Ujupurre tuleks teha minimalistlik ja puuduks selle kasutamise võimalus krossiratastele. Ujupurde üks võima-lik lahendusvariant on toodud joonisel 3.

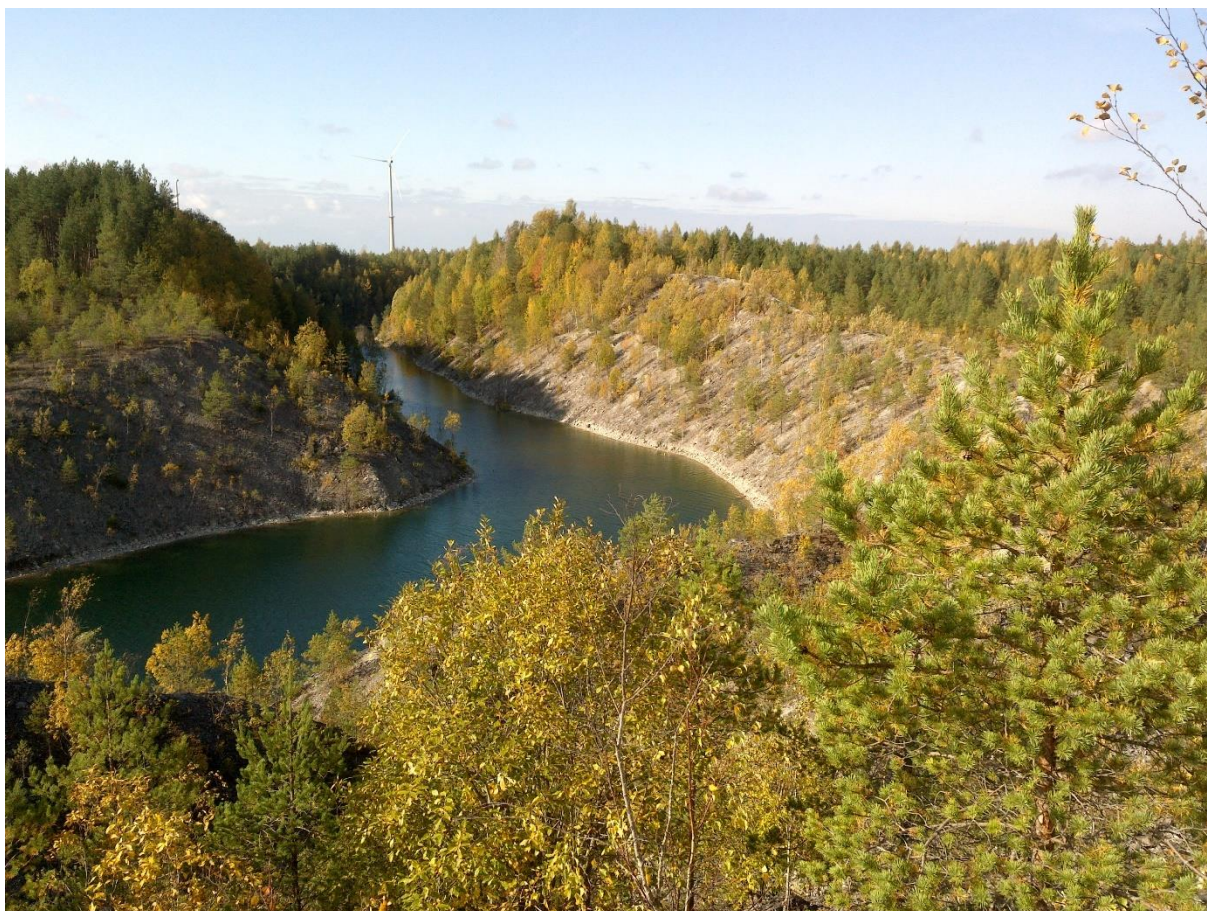
Foto 5. Vaade Aidu kõrgematest mägedest. RMK matkatee kulgeb parempoolsel tranšeeveeru mäenõlva harja mööda parveni (foto DSC01066).

Siinsete kõrgete mägede otsast (absoluutkõrgused üle 70 m) avaneb üks kauneimaid vaateid Aidu kirdenurgale (foto 5). Lisaks kasutatakse mäeharjal olevat põhja-lõuna suunalist teed aktiivselt seiklusturismiks.

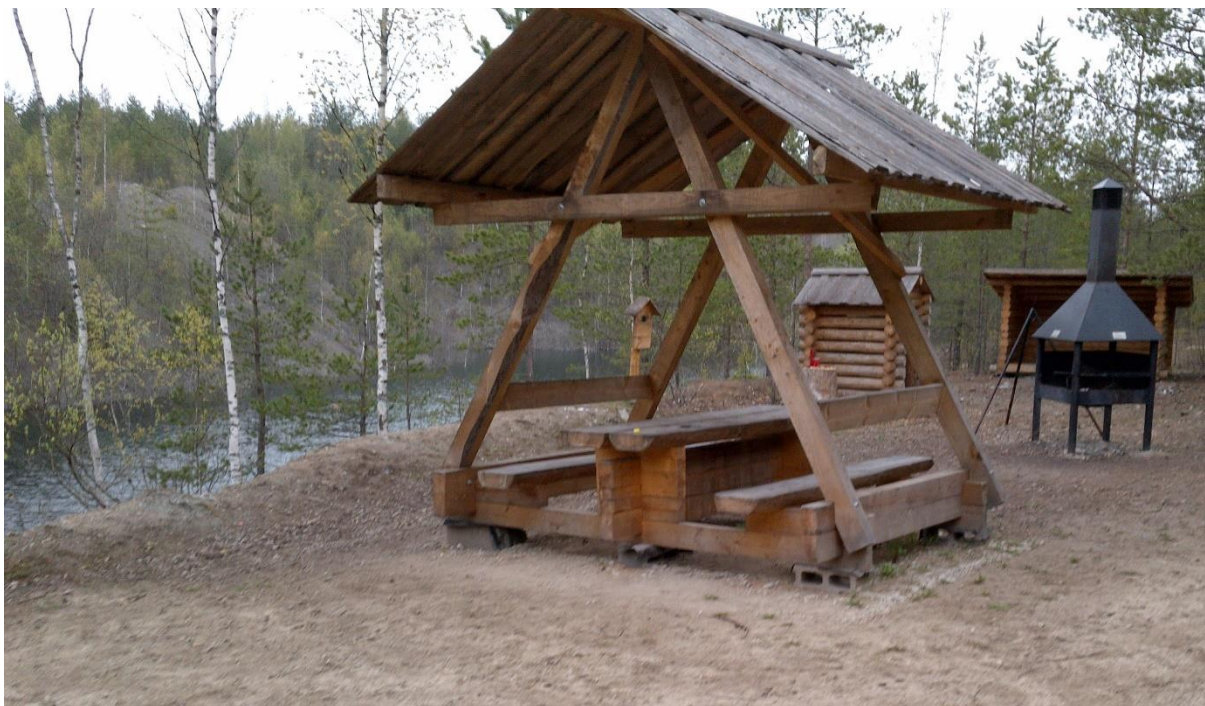
Foto 6. RMK Penijõe – Aegviidu – Kauksi matkatee Aidu-Nõmme lõkkekoht (foto DSC00193).

Joonis 6. RMK matkatee Aidu-Nõmme lõkkekoha juures kavandatud juurdepääs veeni, variant 6 ja 6a. RMK matkateel olev Aidu-Nõmme lõkkekoht on varustatud ööbimislaavatsi, lõkke-/grillikoha, puukuuri, tualeti ja varjualuse all oleva laua ning istumiskohtadega. Lõkkekoht on sobiv pike-maajalisteks söögipeatusteks (foto 6) ja juurdepääs veele on matkajate ootuspärane soov.

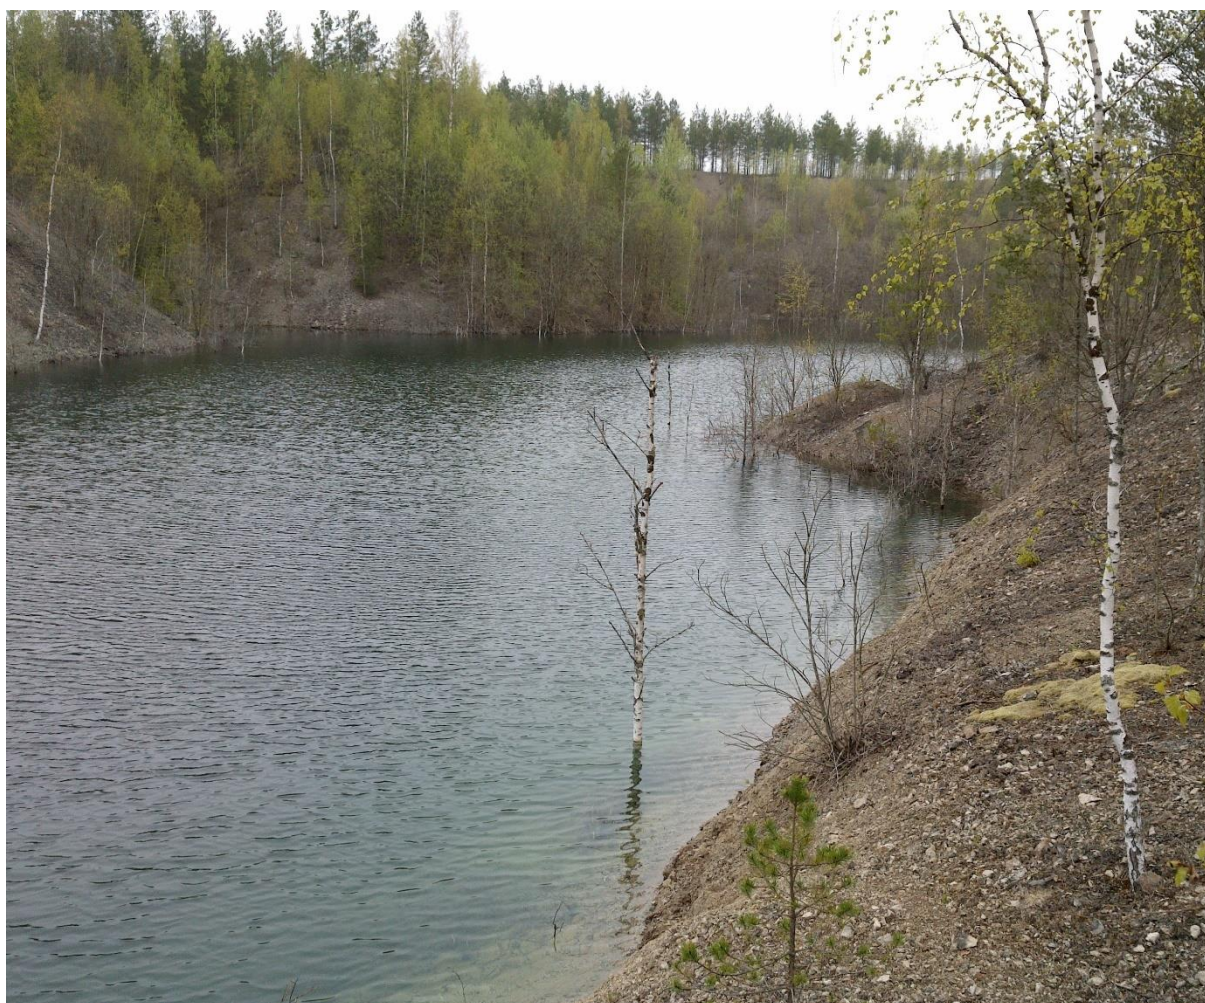
Foto 7. Lähim praegune võimalik juurdepääs veele jääb Aidu-Nõmme lõkkekohast veidi kaugemale ja ei ole kasutamiseks kuigi mugav(foto DSC00194).

Kui nihutada rajatav kaldrada lõkkekohast ca 70 m põhja poole, saab laugemas kohas (fotol 7) raja veeni rajada olemasolevasse nölva pinnast juurde toomata, kuid see asukoht logistiliselt halvem. RMK Aidu-Nõmme lõkkekoha juures sademete järgselt alal moodustuvate lompide vähendamiseks on otstarbekas siin maapinda ka veidi täita ja planeerida.

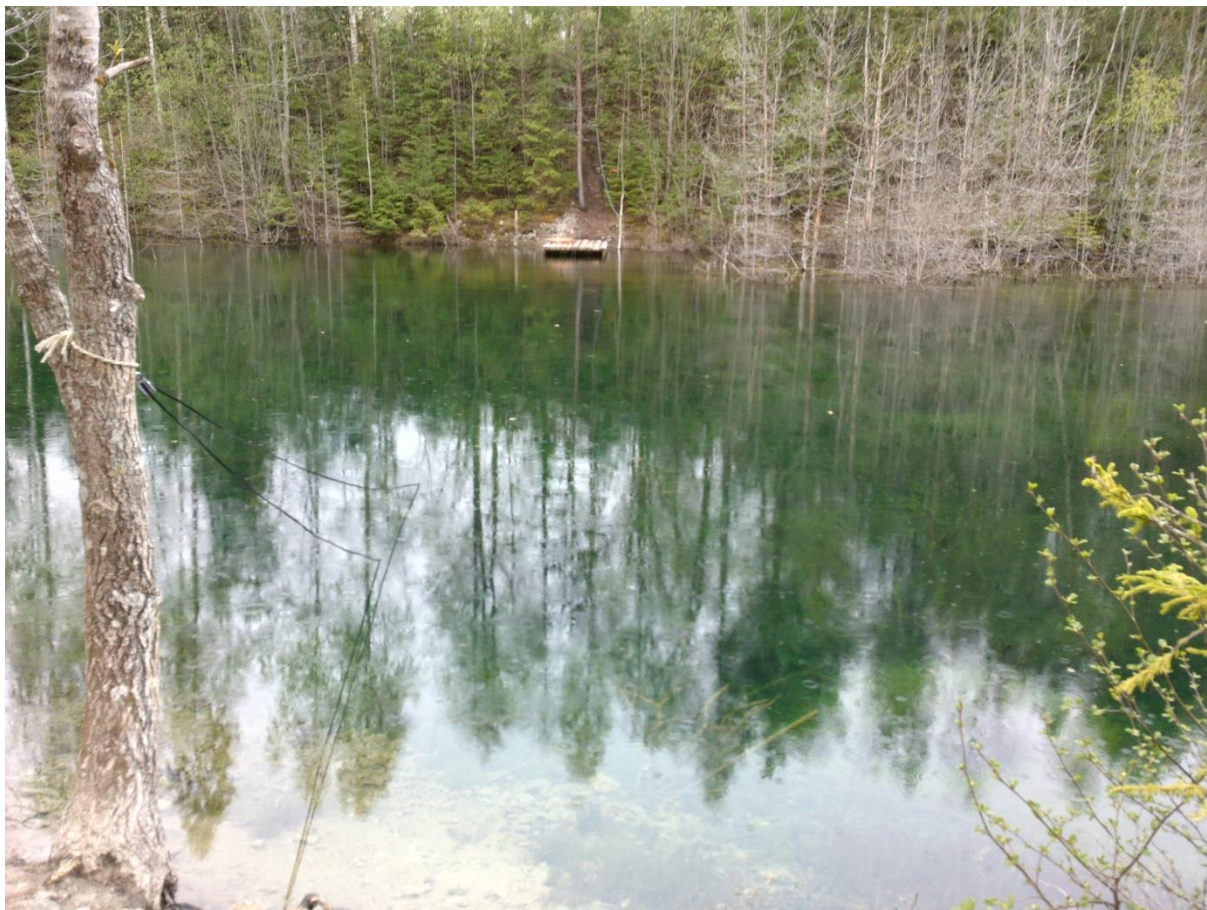
Foto 8. RMK Penijõe – Aegviidu – Kauksi matkatee parv Kohtla kaevanduse karjääri lõputranšees moodustunud veekogul (foto DSC00190). Parenduskoht nr. 7 jääb vastaskaldale parve juurde.

RMK Penijõe – Aegviidu – Kauksi matkatee parenduslõigu nr. 7 juures on praegu ca 6 m kõrgusel järsul rajalõigul parvekasutajate vajaduseks tranšeeveekogu lõunakaldal puude külge kinnitatud abinöör (vaata fotod 7 ja 8). Kaldast ülesronimine on selles kohas sedavõrd järsk, et abinööri tuleb kasutada ka kuival ajal, lumisest ja porisest ning märjast matkarajast rääkimata.

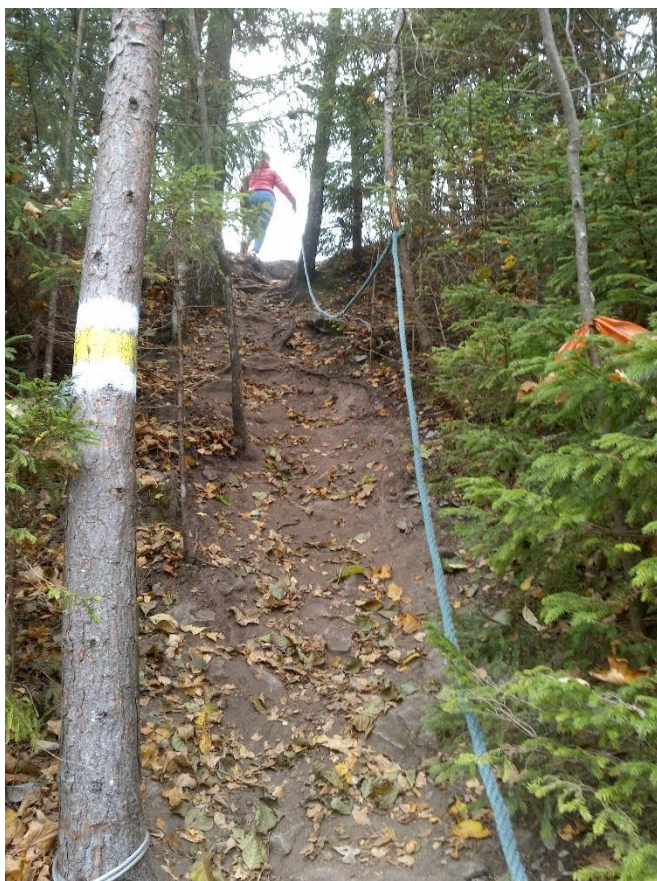
Foto 9. Postidel abinööri koht juurdepääsuks parvele (foto DSC01064).
