KESKKÖNNAMINISTEERIUM

# Tegevuskava kalapääsude efektiivsuse hindamiseks projekti LIFE IP CleanEST raames (tegevus D.1.2)

Tallinn 2021

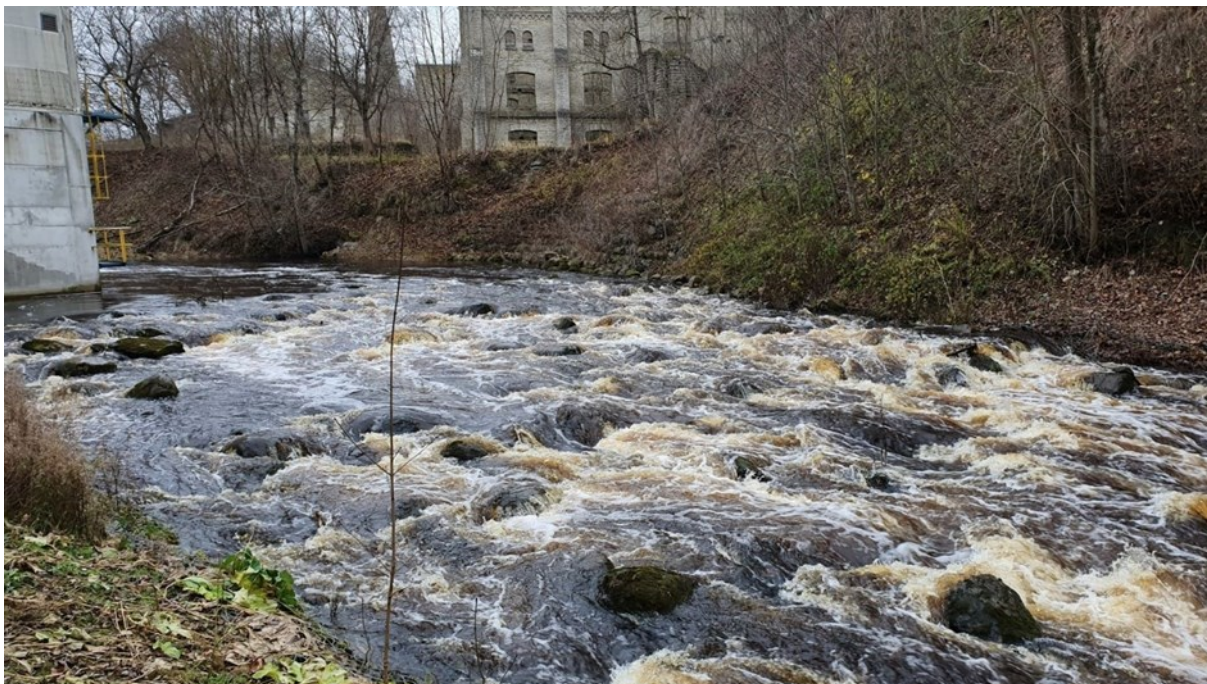
Foto 1. Kunda II paisu asemele rajatud tehiskärestik (07.11.2019)

Kunda II pais oli osa alamjooksule rajatud paisude kaskaadist, jäädes Kunda I ja Kunda III vahele. Kuigi Kunda II pais on likvideeritud ja kalapääs rajatud, siis reaalselt ei ole see jõe alamjooksu seisundit parandanud, kuna esimene pais (Kunda I) on jätkuvalt kaladele ületamatu. **Seetõttu ei ole võimalik hinnata ka tehiskärestiku efektiivsusest.** Kunstlikult kalade vabastamine paisu all ja püüdmine paisust üleval ei ole otstarbekas. Kärestik on varasemalt visuaalselt hinnatud ning arvestades langu protsenti, siis eelduste kohaselt kärestik toimib. Küll aga on tegemist vana kalapääsuga, kus servad on veidi kindlustuse kohtade pealt lahti tulnud. Seetõttu jätkatakse projekti CleanEST raames kalapääsu visuaalset hindamist ning vajadusel tehakse ettepanekud pääsu seisundi parandamiseks.

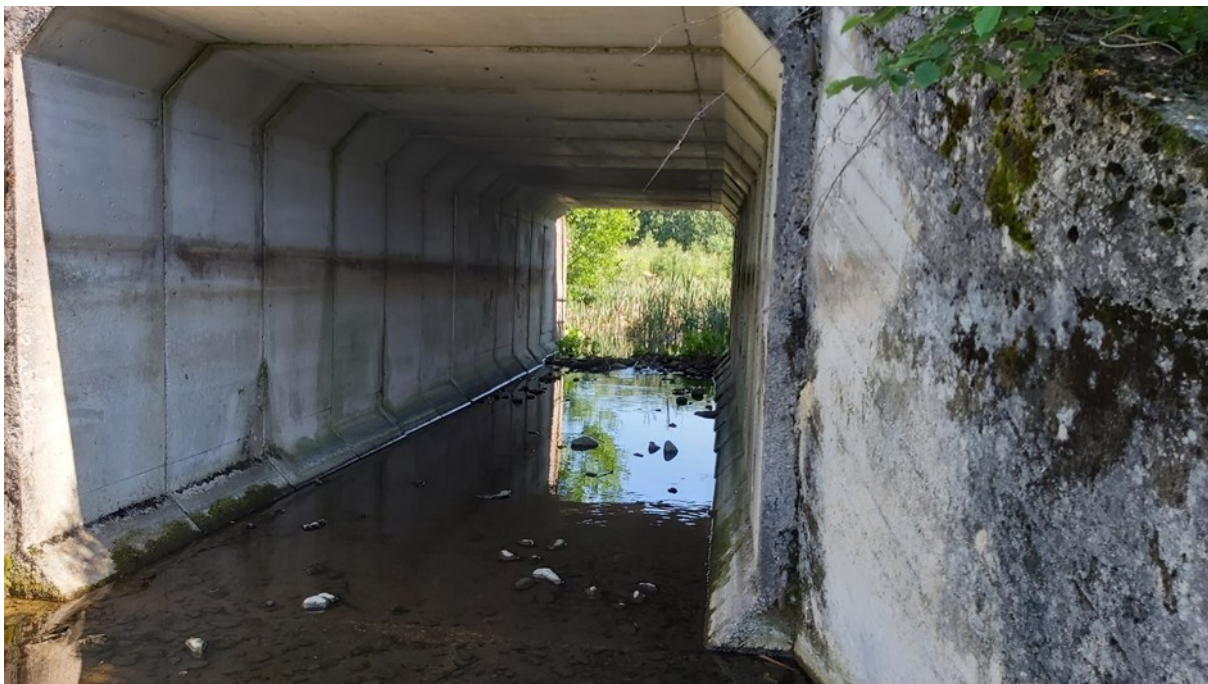
Lisaks on registris veel üks pais – Kadrina 1 (PAIS025641), mida tegelikkuses ei eksisteeri ja 2020. a. juunis on märgitud pais staatusega hävinud/lammutatud. Keskkonnaregistri andmetel asus pais paisjärve sissevoolul (paisjärvel on kaks sissevoolu, kuna enne paisjärve hargneb jõgi kaheks), kuid reaalselt paisutus puudub. Ühe sissevoolu juurde on kogunenud risu, mis madala veeseisu korral võib takistada kalade liikumist, kuid see on kergesti eemaldatav ja tegemist on ajutise olukorraga (foto 3, 4 ja 5).

Foto 3. Esimene sissevool Kadrina paisjärve (25.06.2020)

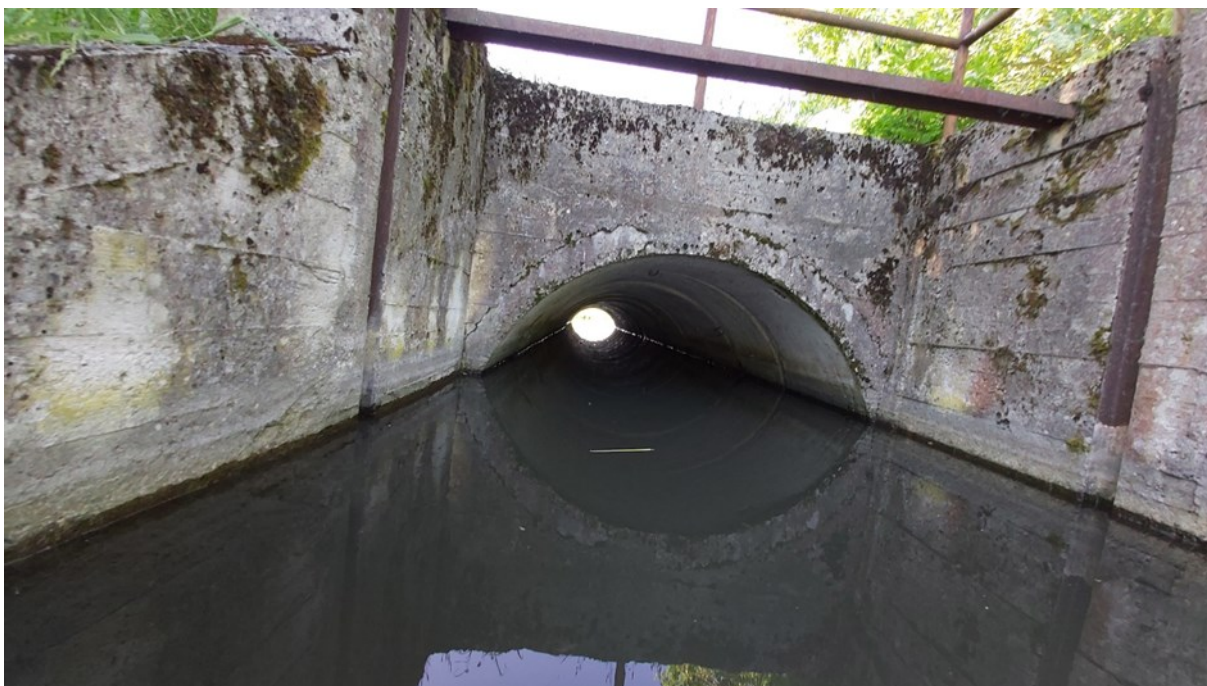
Foto 5. Teine sissevool (teetruup) Kadrina paisjärve (25.06.2020)

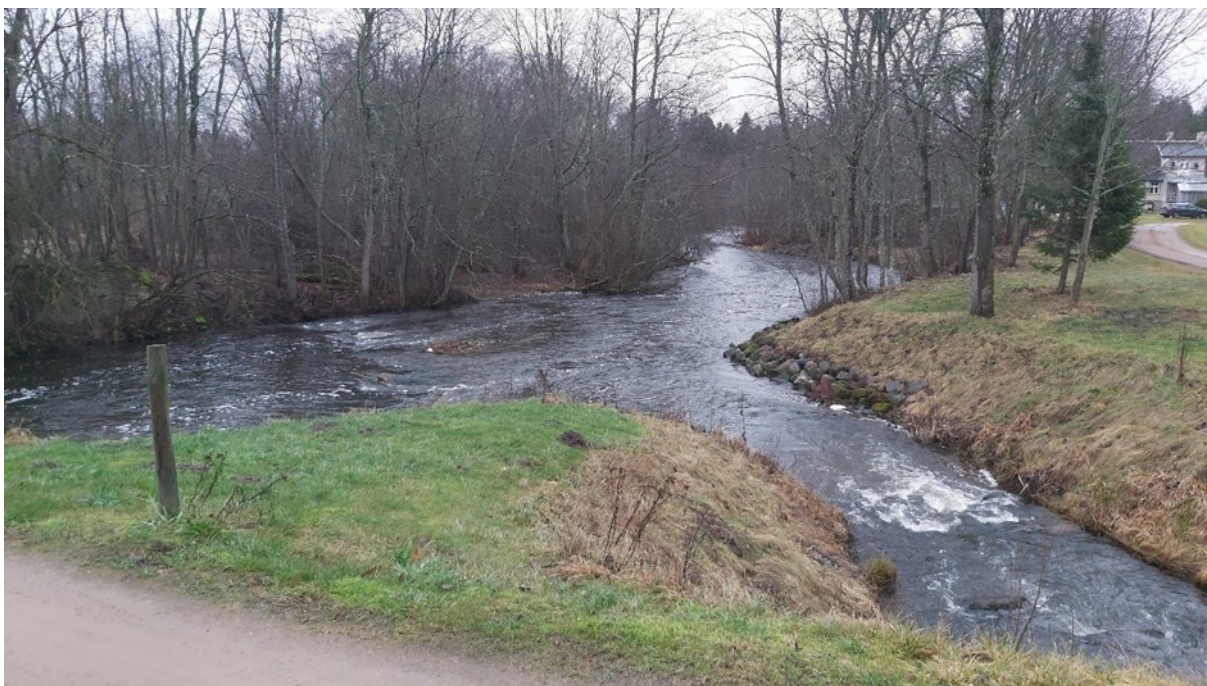
Foto 8. Loobu möödaviik-kalapääsu sissepääs (paremal) (27.01.2020)

Loobu kalapääsu toimimist on hinnatud 2013. aastal Keskkonnateabe Keskuse (praegune Keskkonnaagentuur) tellitud uuringute<sup>7</sup> raames. Lisaks sellele paigaldati kalapääsule selle rajamise hetkel kalaloendur, mis nüüdseks on oma eesmärgi täitnud ja kalapääsult eemaldatud.

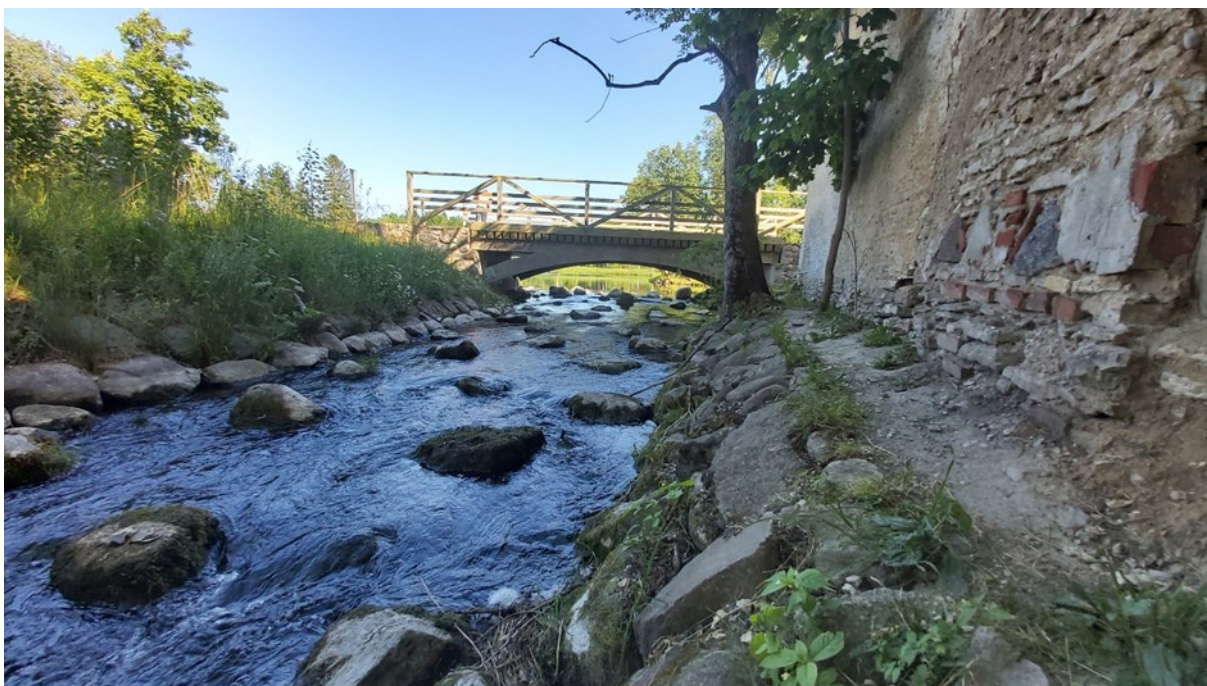
Neeruti pais on likvideeritud ning selle asemele rajati 2015. aastal loodusliku ilmega kärestik, mis võimaldab kaladel mõlemasuunaliselt liikuda (Foto 10).

Foto 10. Neeruti kärestik-kalapääs (25.06.2020)

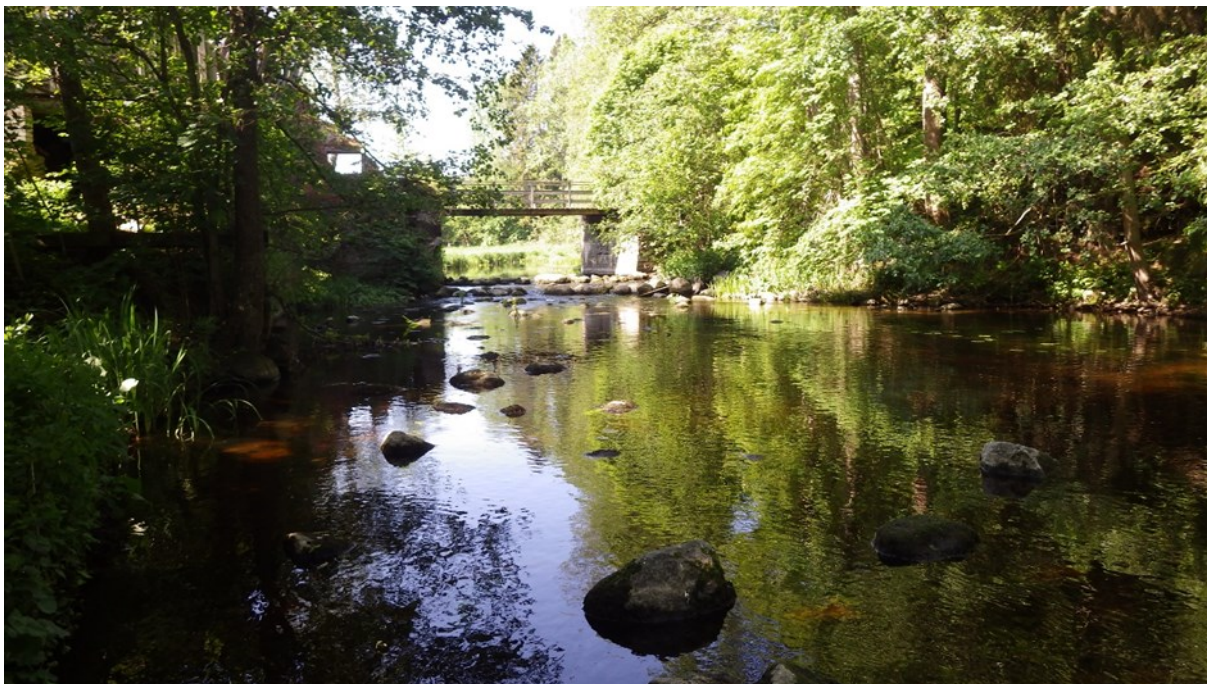
Foto 11. Vihula (Saeveski) tehiskärestik (06.06.2019)

Vihula tehiskärestiku toimimist on Keskkonnaagentuuri tellimusel hinnatud 2013. aastal. Ekspertarvamusele<sup>10</sup> tuginedes on rändetee selles jõelõigis avatud ning seetõttu puudub vajadus projekti CleanEST raames põhjalike seirete läbiviimiseks. Lisainfo saamiseks kasutatakse Vihula II paisu all silmutorbikuid (2020 sügis kuni 2021 suvi), et saada kinnitust selle kohta kas kärestik on läbitav ka jõesilmu jaoks. Lisaks teostatakse kalapääsul elektripüüke.

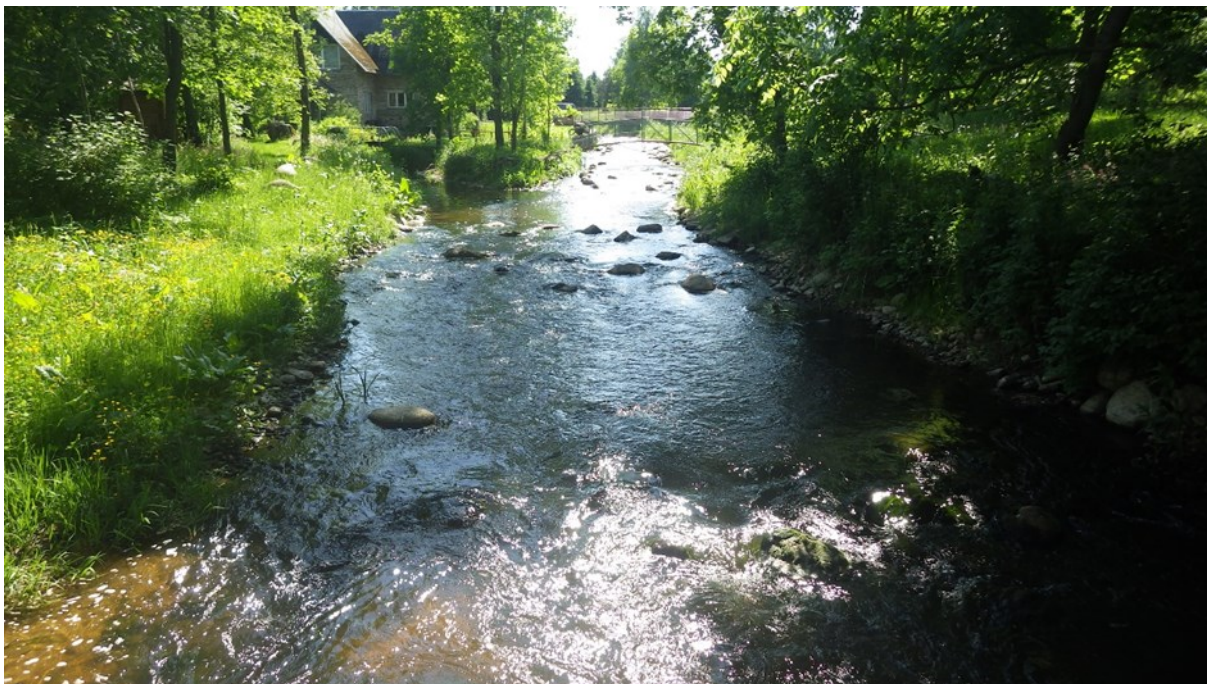
Koila paisu asemel rajati 2015. aastal tehiskärestik, mis tagab rändevõimaluse kõigile tüübiomastele kalaliikidele (foto 12). Rajatud koelmuala sobib sigimispaiaks forellile jt ritraalsetele kalaliikidele.

Foto 12. Koila tehiskärestik (06.06.2019)

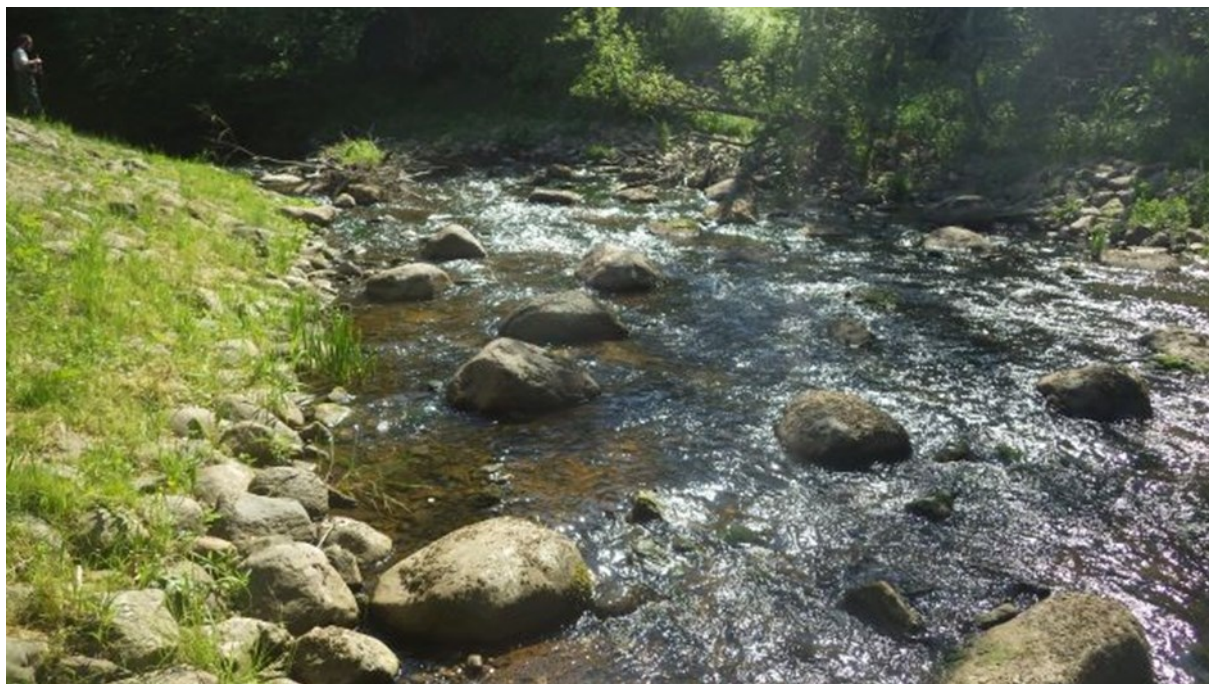
Foto 13. Adrika kalapääs (06.06.2019)

Kalapääsu efektiivsust varem uuritud ei ole.

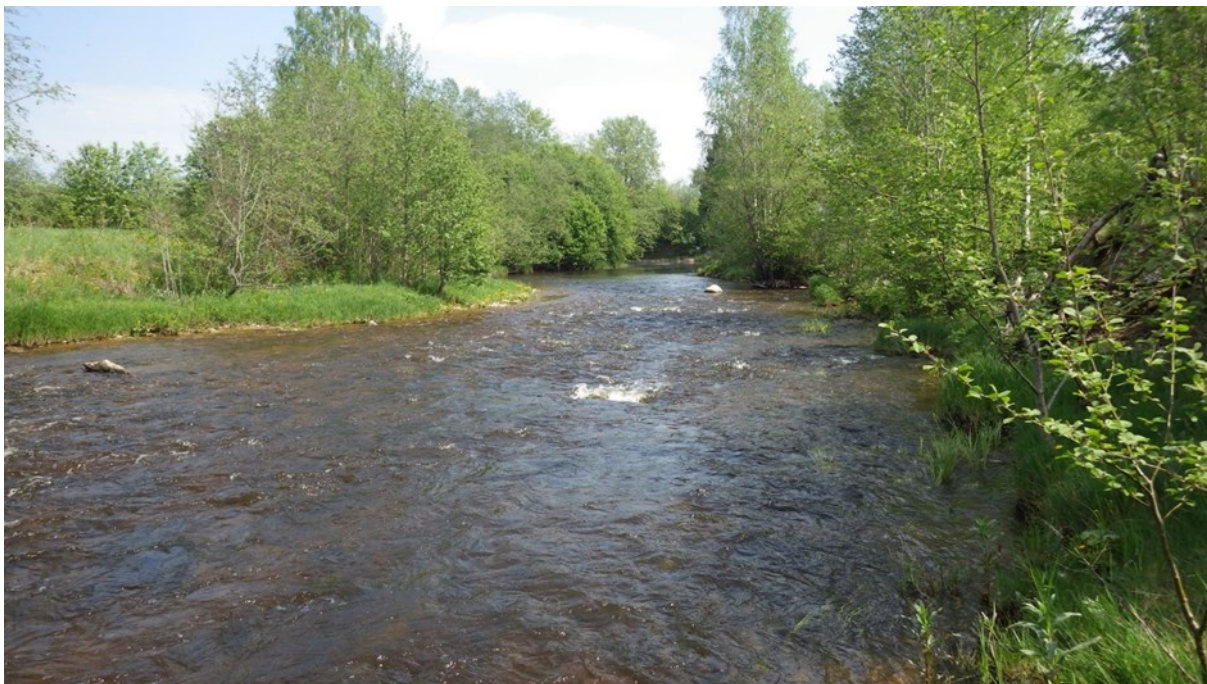
Lohkuse möödaviik-kalapääs ei ole ametlikult kalapääsuna registris, kuna selle algne eesmärk on olnud ilmselt liigvee ärajuhtimiseks (foto 15). Käesolevas dokumendis käsitletakse seda siiski kalapääsuna ning projekti CleanEST raames uuritakse selle toimivust.

Foto 15. Lohkuse möödaviik-kalapääs (10.09.2020)

Projekti raames paigaldatakse möödaviigule ja paisu alla veetasemeandurid. Veetasemeandurid paigaldati 2020. aasta madalveeperioodil sügisel. Andureid hoitakse veekogus projekti lõpuni ning andmeid hakatakse maha laadima manuaalselt 2-3 korda aastas.

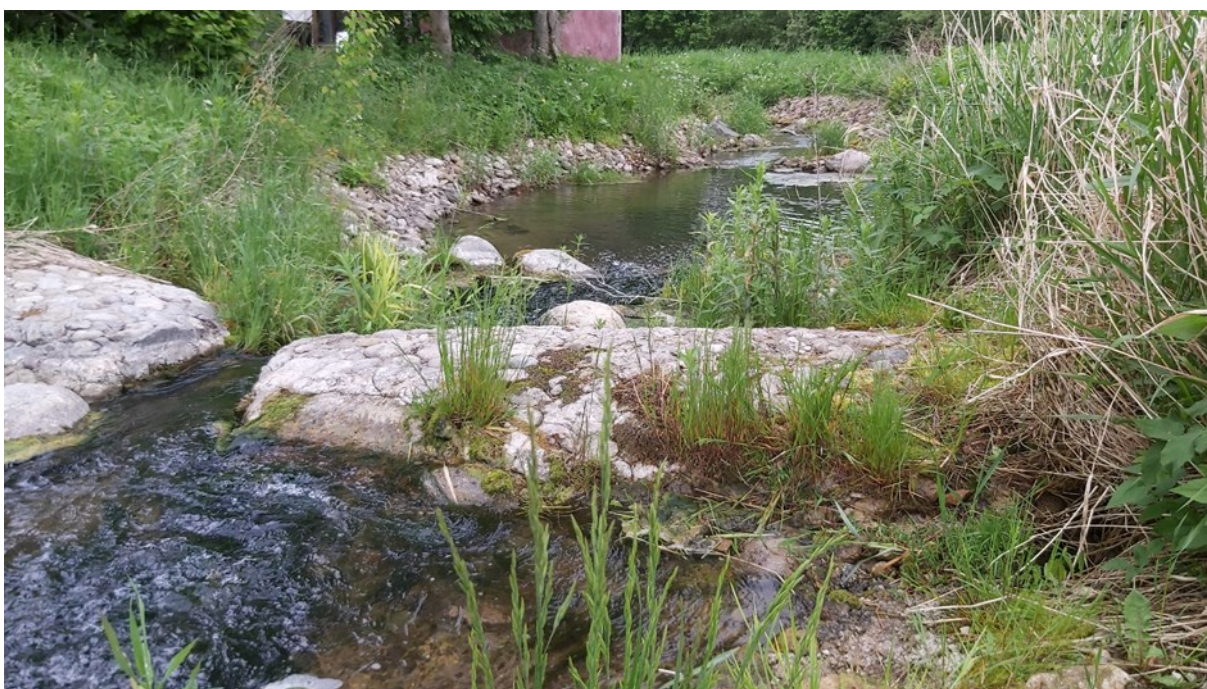
Foto 17. Rägavere kalatee (10.06.2020)

Hinnanguliselt on Rägavere kalatee ehitatud kvaliteetselt, kuid järelevalve tulemusena on selgunud, et kalatee sissevool on tihti laudadega blokeeritud (vt foto 16). 2019. aasta ülevaatuse käigus oli tekitatud 40-50 cm kõrgune paisutus, mis on kaladele ületamatu. Paisutus takistab kalade liikumist ja alandab kalatee veetaset selliselt, et see ei ole läbitav või on raskesti läbitav. Eelkõige on vajalik tagada

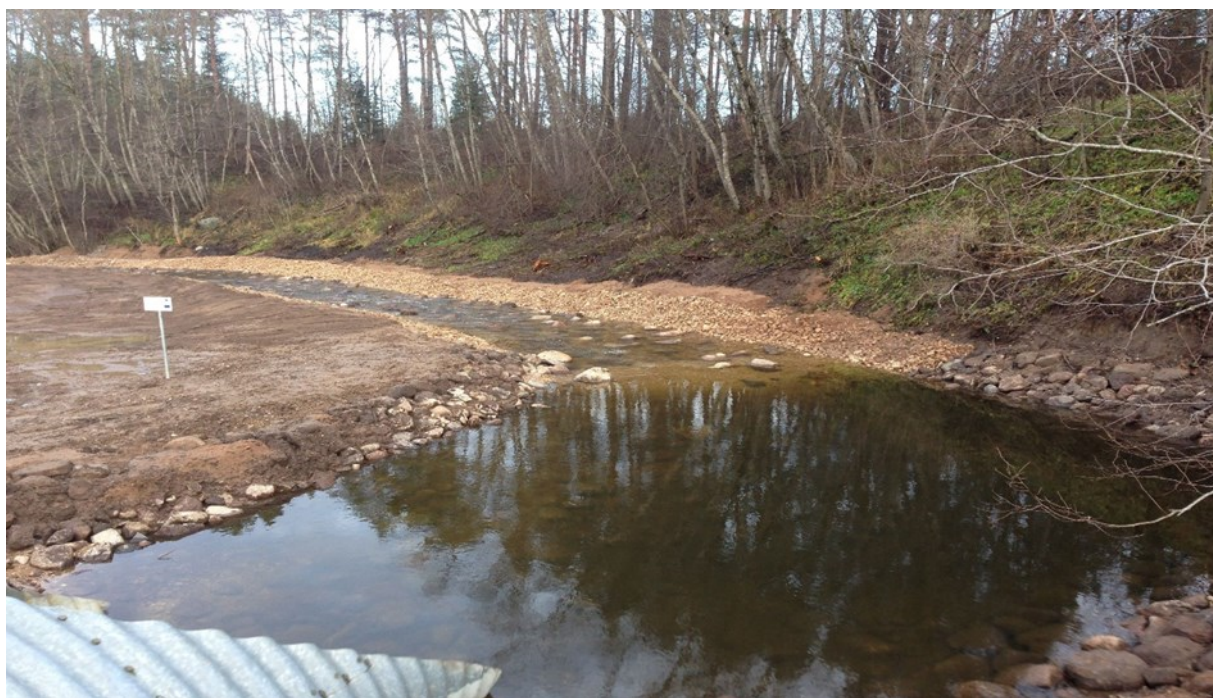
Toolse jõe alamjooksul rekonstrueeriti 2015. aastal kaks kesise ujumisvõimega kalaliikidele ületamatud teetruupi<sup>14</sup>: 6,2 km suudmest Kunda-Selja maantee truup (Viltukalda sild, foto 18) ja 7,25 km kaugusel merest Ojaküla viieharuline truup Pühajõe talust idas (foto 19). Teostatud tööde tõhusust pole seni uuritud ja projekti LIFE IP CleanEST raames on alustatud silmu rännete uuringut. Uuringul on kaks eesmärki: hinnata rajatud kalateede toimimist ja selgitada välja, kas Ojaküla sillast 1,8 km ülesvoolu Paeallika kinnistul asuv teetruup on kaladele rändetõke või mitte (foto 20) (joonis 7).

Foto 18. Toolse jõgi, Viltukalda sild (07.11.2019)

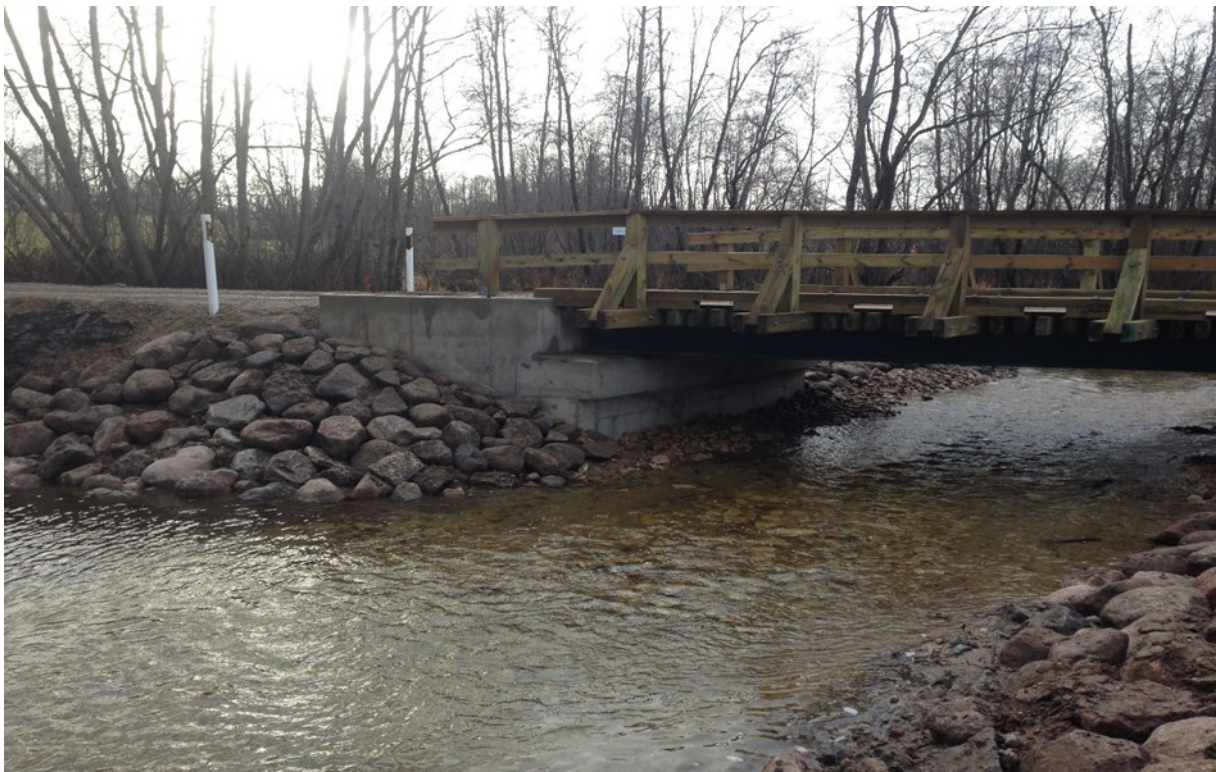
Foto 19. Toolse jõgi, Ojaküla sild (07.11.2019)

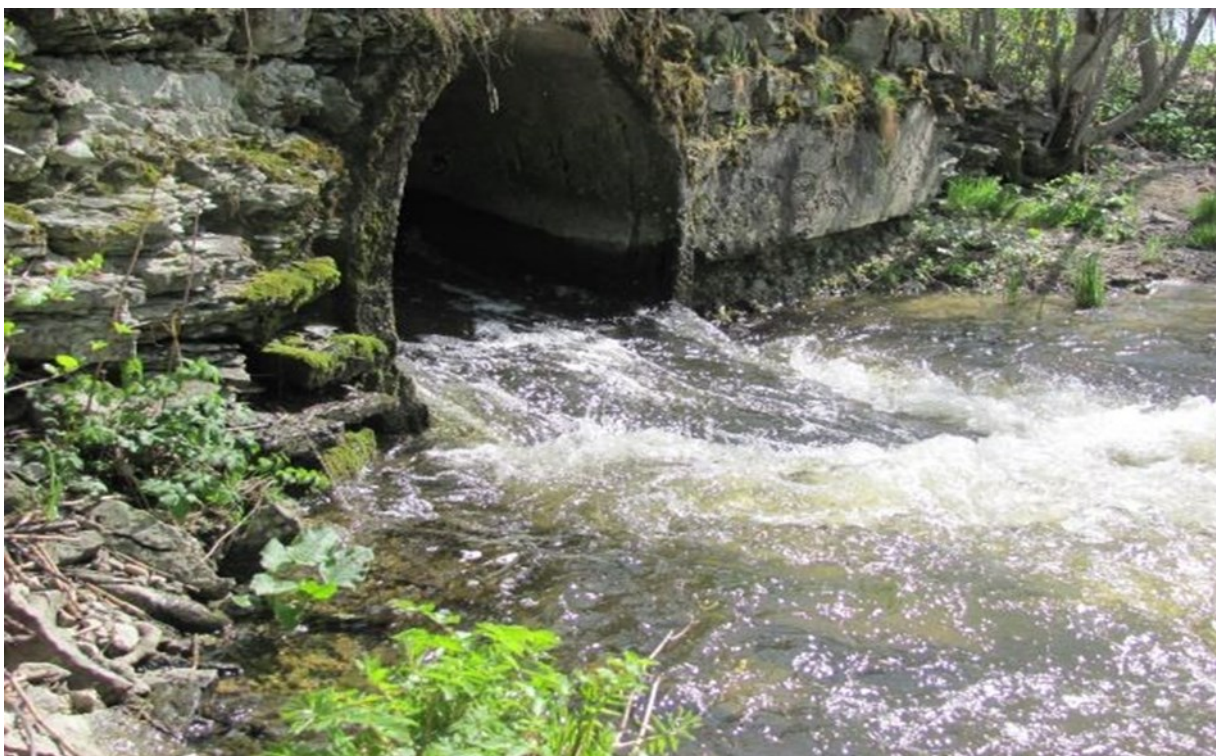
Foto 20. Toolse Ojaküla ülemine truup (07.11.2019)

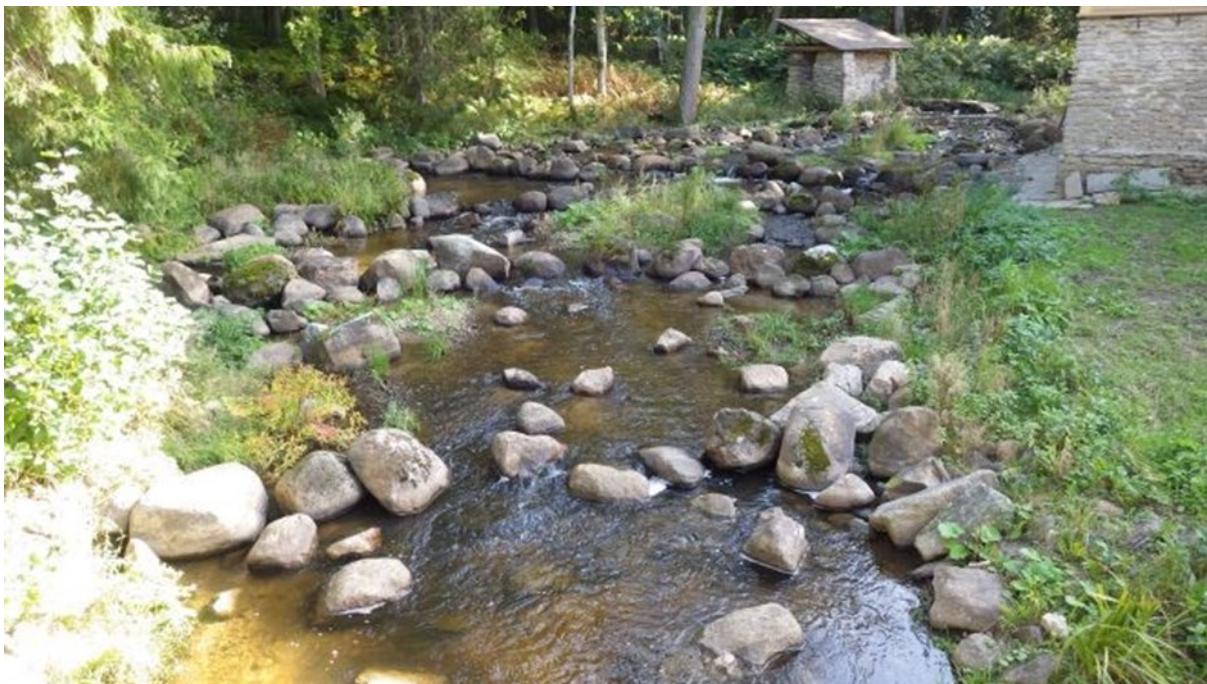
Endise Sae paisu asemel on rajatud looduslik kärestikuline kalatee (foto 23).

Foto 23. Sae kärestik-kalapääs (30.05.2019)
