KESKKONNAMINISTEERIUM

LIFE IP CleanEST projekti
tegevus C.8
Kaevandatud aladel tekkinud
tehisveekogude inventuuri
aruanne

Tallinn 2021

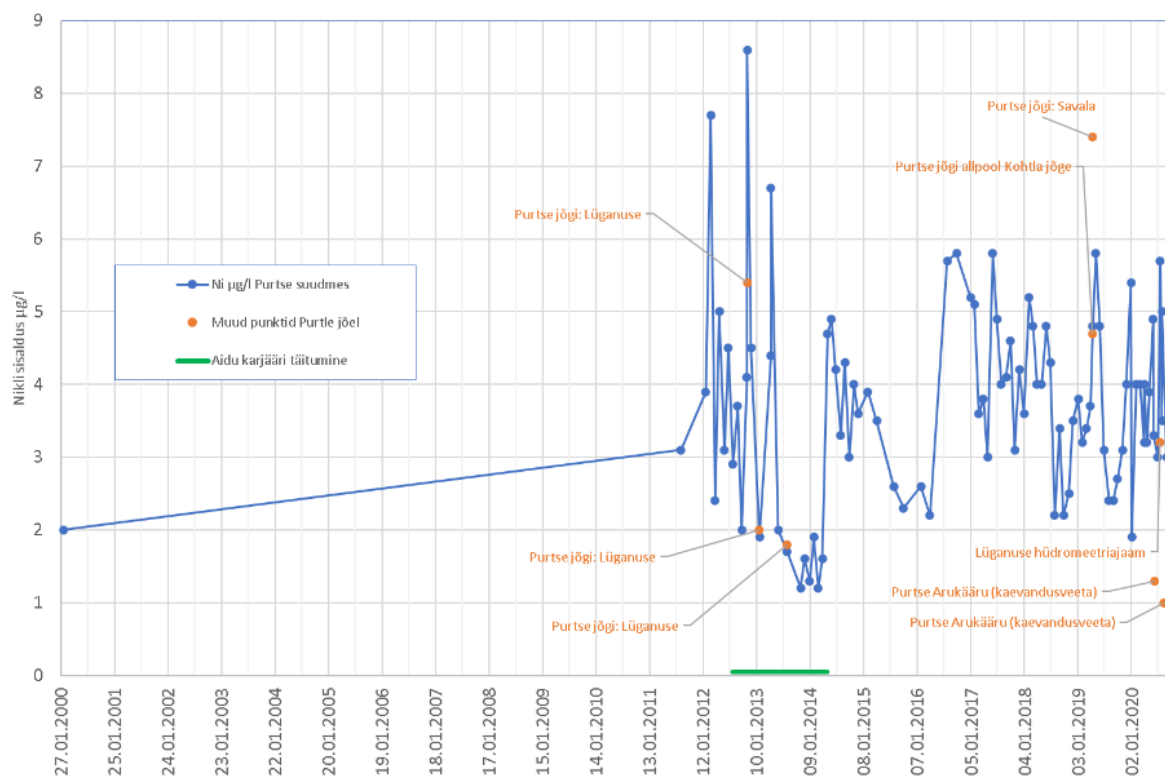
Joonis 2. Nikli sisaldus Purtsse jões perioodil 1999–2020 [4].

Kuna kaevandusvee isevoolded väljalaskmed paiknevad kaevandatud ala servas ja vesi juhitakse kraavidena pinnaveekogumisse, väljendub nende mõju pinnaveekogumi keemilise seisundi kaudu. Tänaolevate andmete järgi oleks kaevandusvee isevooldete väljalaskmete veeproovide ja veekoguste järgi enim vaja tähelepanu pöörata Purtse jõe (VEE1068200) ja selle lisajõgede nikli sisaldustele (vt tabel 2 ja joonis 2) [4]. Purtse jõe suudmes (seirejaama kood SJA9900000) on nikli aasta keskmise piirväärtus 4 µg/l ületatud olnud aastatel 2012 (4.4 µg/l), 2016 (4.1 µg/l) ja 2017 (4.3 µg/l)[4].

> keskkonnaministri määrus nr 28 maismaa pinnavee nikli AA-EQS 4 µg/l, (MAC-EQS 34 µg/l pole ületatud)

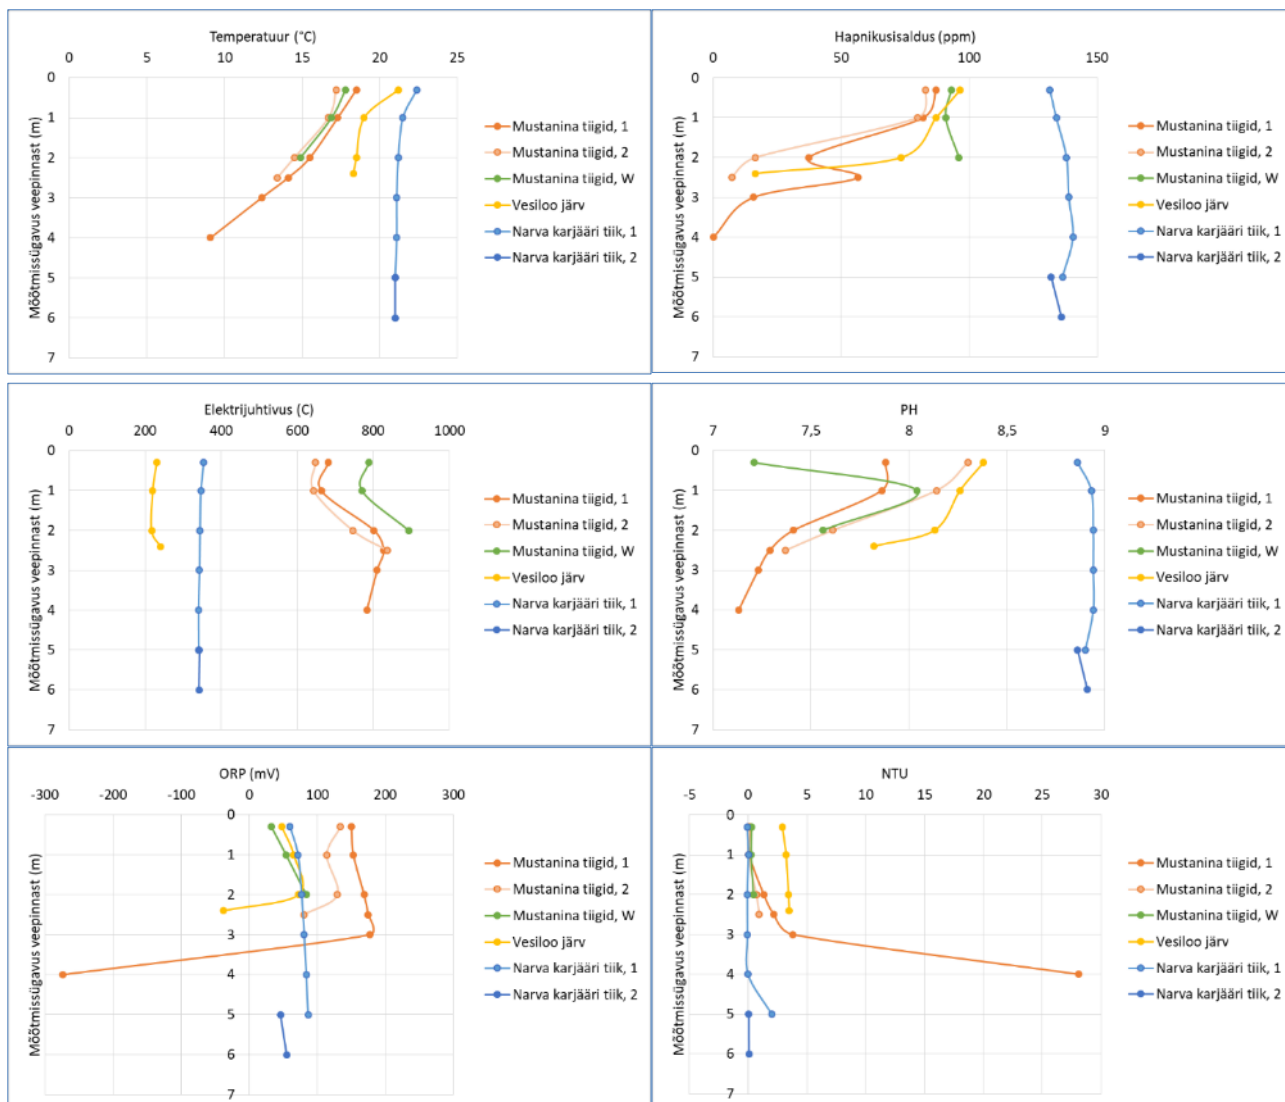
Joonis 7. Veetemperatuur, hapnikusisaldus, elektrijuhtivus, pH, redokspotentsiaal (ORP, mV) ja hägusus veekogude eri sügavustes [3].

Narva karjääri tiik on teistest eraldiolev, morfoloogialt looduslikku veekogu meenutav (joonis 3 ja foto 1). Vesi on väga hea läbipaistvusega kuni veekogu põhjani (6.4 m) ja kõrged pH väärtused (pH 8.8), kuid vee pH võib osadele kalaliikidele (ilmselt ka vähile) olla ebasoodsalt kõrge [3].

- Narva karjääriala vaadeldud veekogudest on kalastikule vee-elupaigana soodsamad Vesiloo järv ja Narva karjääri tiik. Mustanina tiikide sobivus kalastikule on väiksem.
- Vee elektrijuhtivuse järgi toitub Vesiloo järv peamiselt sademetest, sademete osa on valdav ka karjääripuistangul paiknevas Narva karjääri tiigis.
- Mustanina tiigid on põhjavee toitelised saades olulise osa veest kirde ja lõuna (kaevandamata jäetud alalt) suunast tuleva põhjaveeooluga.
- Võrreldes praegu keskkonnaregistri objektiks oleva veekoguga Mustanina tiigid (VEE2027990), on Vesiloo järv (VEE2028150) tunduvalt paremate seisuveekogule iseloomulike elupaiga ja morfoloogiliste omadustega ning kohapeal mõõdetud veeparameetritega.

⁶ negatiivsed ORP väärtused viitavad toksiliste ainete tekke võimalusele (nt ammoniaak, väävelvesinik)

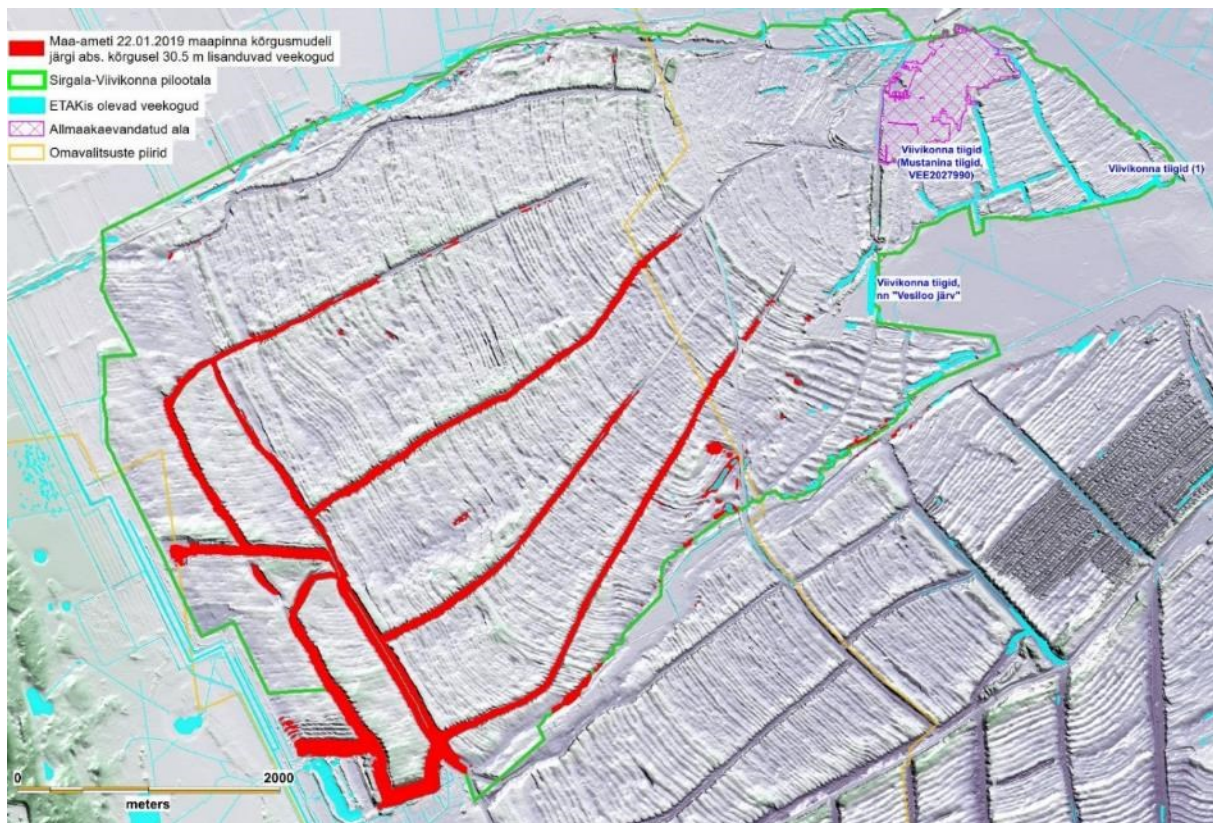
Joonis 8. Veetaseme absoluutkõrgusel 30.5 m lisanduvad veekogud Maa-ameti kõrgusmudelist.

- Võrreldes Viivikonna ala kirdeosas juba olemasolevate veekogudega, on uute tekkivate veekogude vesi ilmselt oluliselt karedam ja suure elektrijuhtivusega, mis on tingitud puistanguplatoodel infiltreeruvast sademeveest moodustunud põhjavee suurest osakaalust.

- Narva põlevkivikarjääri endise Viivikonna jaoskonna lääne ja edelaosas moodustuvate uute veekogudega ala jääb Kaitseväge Sirgala harjutusvälja laienduse alla (vt joonis 9) ja tõenäoliselt vaid Viivikonna pilootala kirdeosal, ühes seal olevate väikeveekogudega, on potentsiaalselt enim eeldusi kujuneda mitmekesiste elupaikadega keskkonnaks.

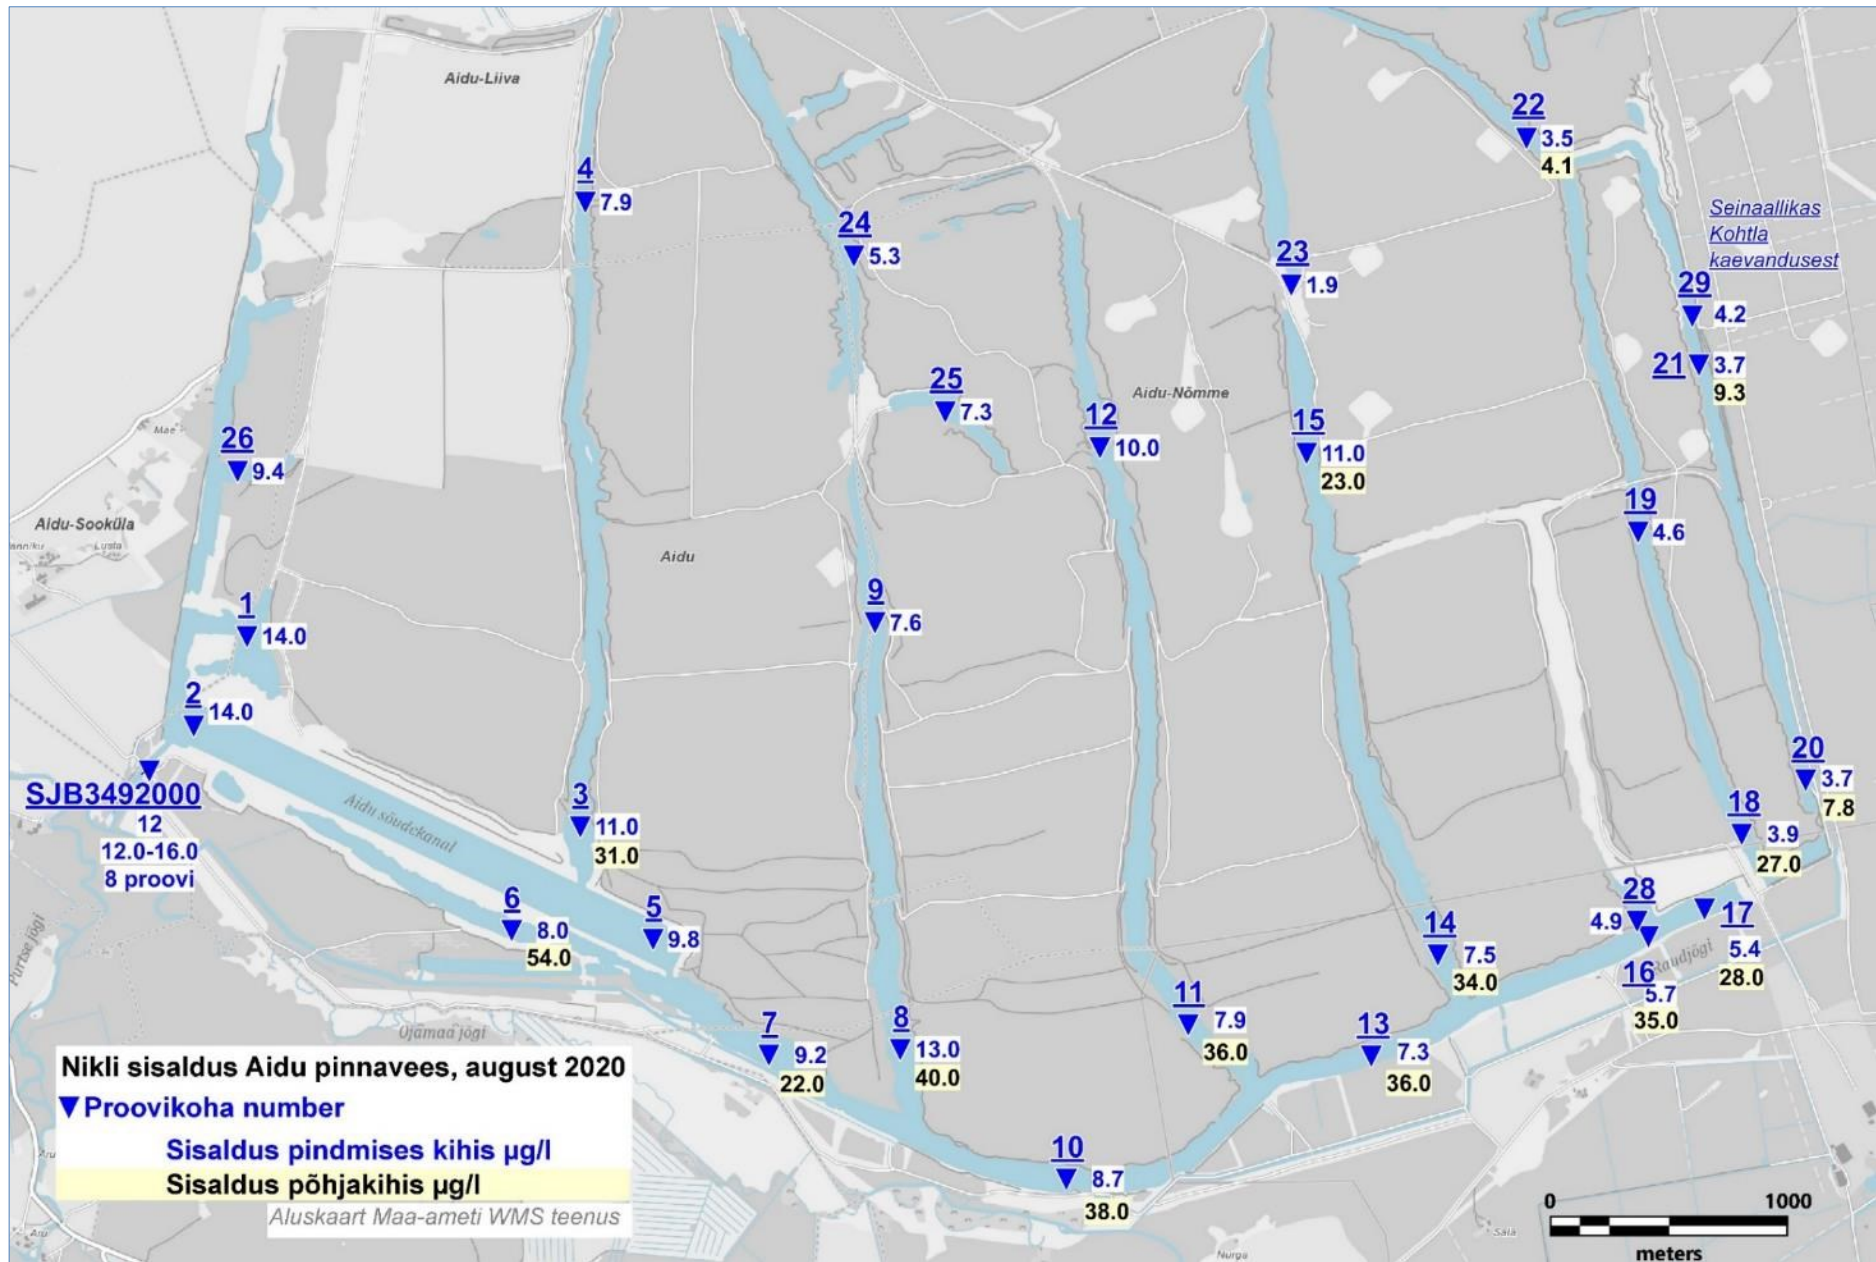
Joonis 13. Nikli sisaldused Aidu veekogude pinnavees 12.08.2020–13.08.2020 [4].

- Aidu sõudespordikanaliga ühendatud veekogude süsteemi suurte tehisveekogude seisund ja kasutusvõimalused vajavad täpsustamist. Peamiseks probleemiks on sügavate veekogude vee kihistumine, mis väljendub nii veeparameetrites (temperatuur, hapnikusisaldus, elektrijuhtivus, pH, redokspotentsiaal ja hägusus) kui ka vee keemilises koostises. Nikli sisaldus ületab pinnavee aasta keskmist piirväärtust (AA-EQS) 4 µg/l ja see võib ka veekogu elustikku mõjutada. Nikli suurim pinnavee keskkonna kvaliteedi piirväärtus (MAC-EQS) 34 µg/l oli ületatud sügavalt, anoksilisest veekihist võetud kuues veeproovis.

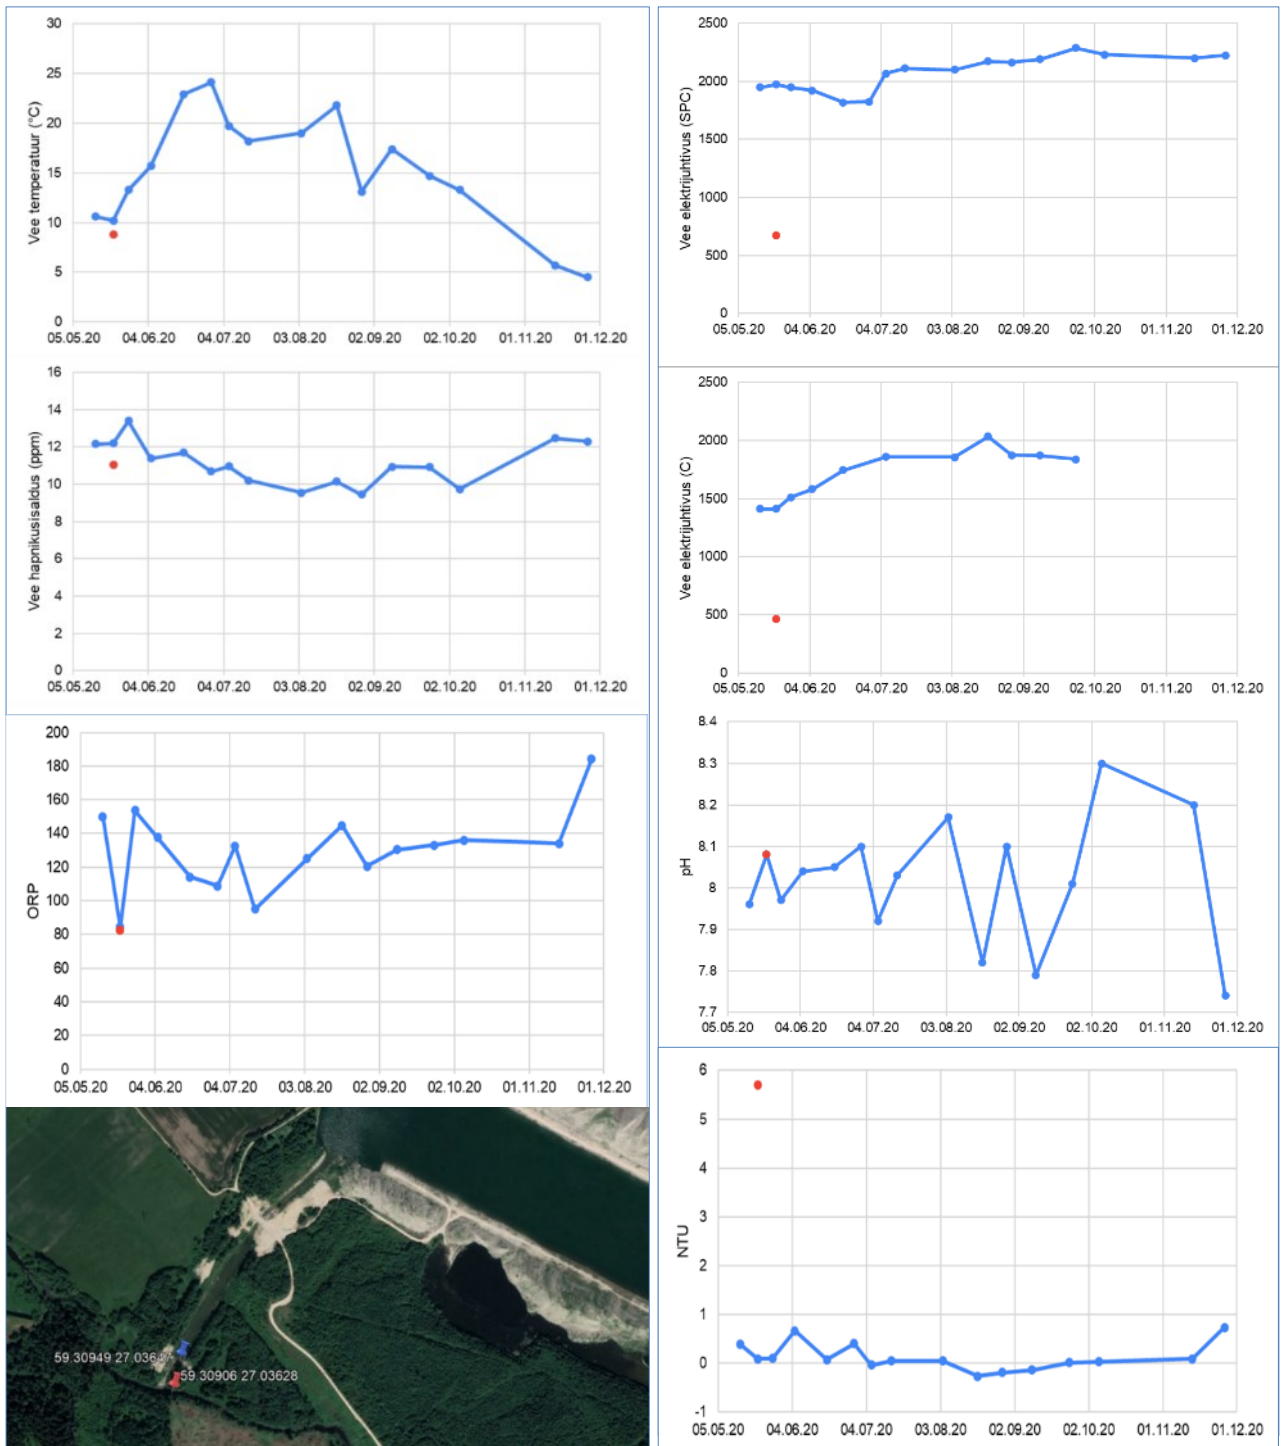
Joonis 17. Aidu karjäari veekogude väljavoolus mõõdetud veeparameetrite ajaline dünaamika enne ühinemist Ojamaa jõega[3].

Aidu sõudespordikanali pindmisest veekihist Ojamaa jõkke väljavoolus mõõdetud vee-parameetrite (temperatuur, hapnikusisaldus, elektrijuhtivus, pH, redokspotentsiaal ja hägusus) ajaline dünaamika on toodud joonisel 17 [3].

Mõõtmiste tulemusel saab järeldada, et vesi on stabiilselt hea läbipaistvusega, elustiku jaoks on sobiv redokspotentsiaal, pH (sh molluskite jaoks) ja hapnikuolud. Välja voolava vee temperatuur võib tõusta suvel üsna kõrgeks (>20 °C). Väljavoolu vesi on soe kuna Aidu sõudespordikanali sügavus (3.5–4.5 m) on suhteliselt väike ja väljavool toimub pindmisest kõige soojemast veekihist, mis on veidi murettekitav Ojamaa jõe lõhilaste seisukohast [3].

Täiendav mõõtmiskoht Ojamaa jões (ühinemiskohast ülesvoolu) on joonise 17 tähistatud punasega.

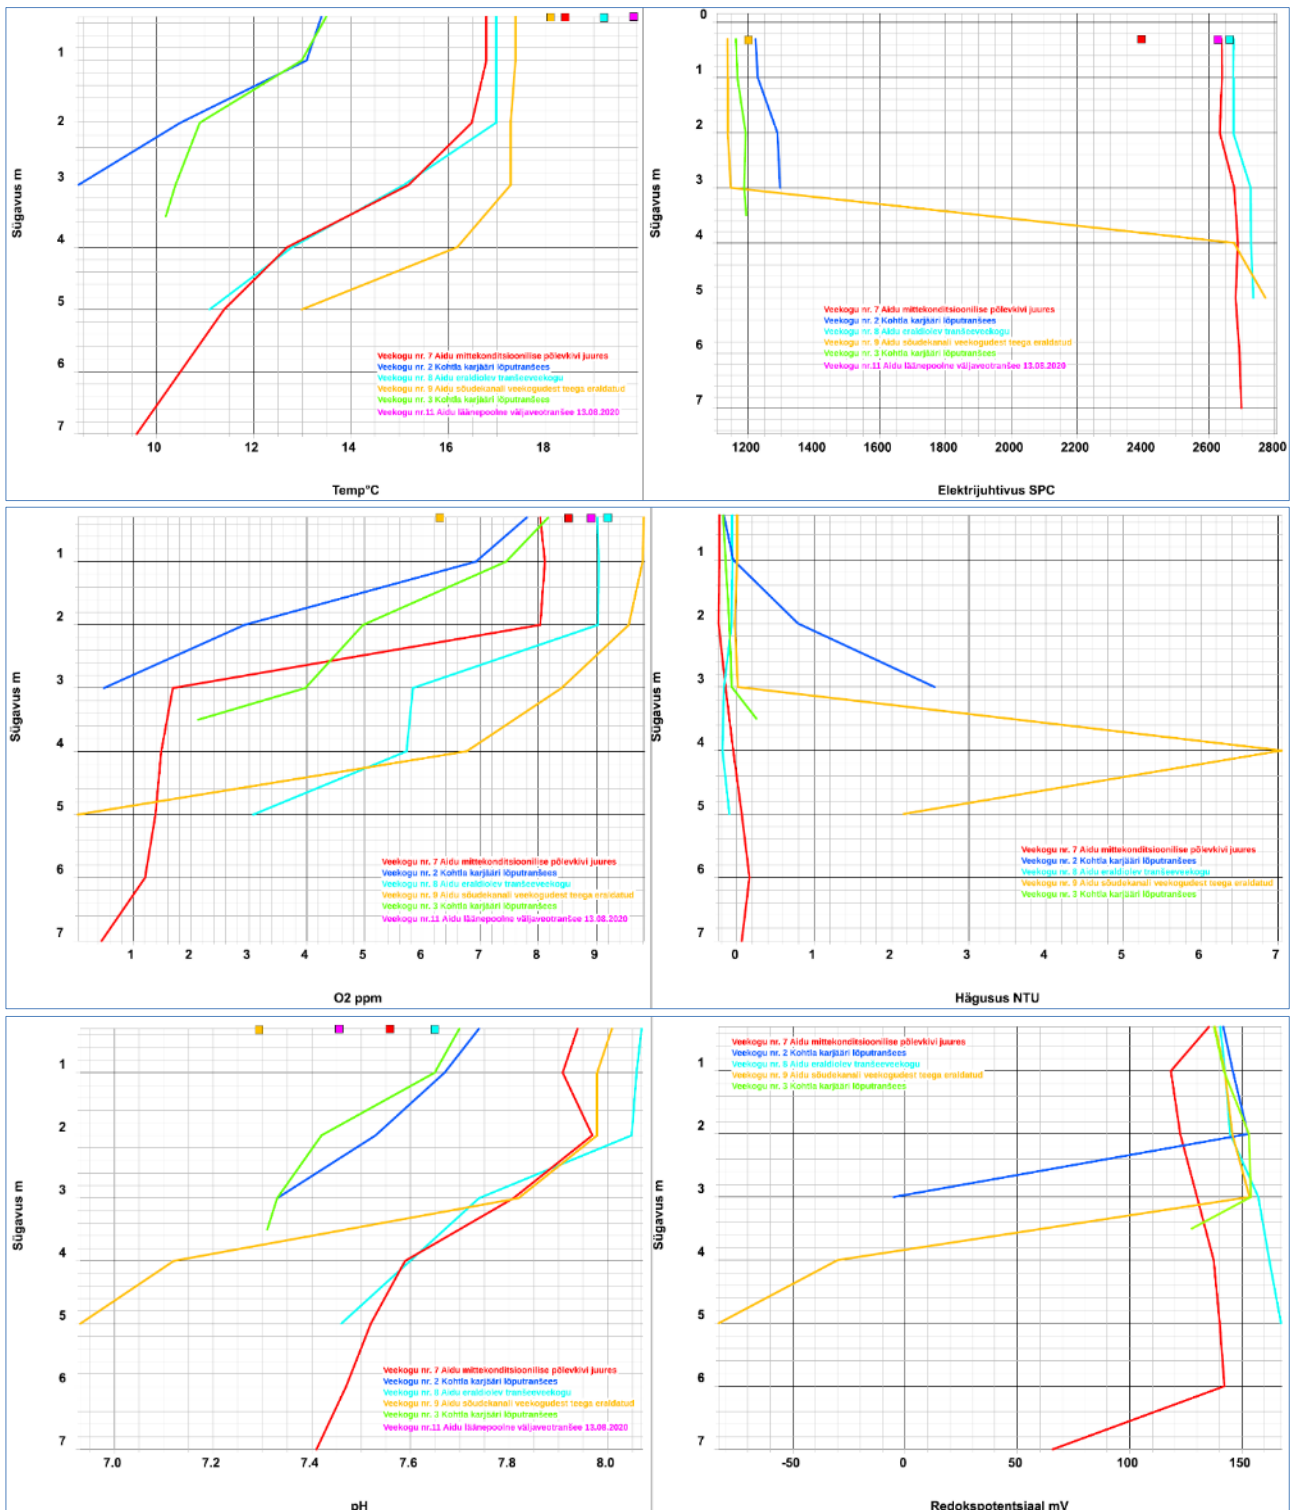
Joonis 19. Veetemperatuuri, hapnikusisalduse, pH, elektrijuhtivuse, redokspotentsiaali (ORP, mV) ja hägususe ja vee sügavuse seos Aidu sõudespordikanali veekogude süsteemist eraldi paiknevates veekogudes[3, 4].

Võrreldes Aidu sõudespordikanaliga ühendatud sügavate veekogudega võivad raskmetallide sisaldused eraldi paiknevates Aidu veekogudes väiksemad ka johtuvalt veekogude väiksemast sügavusest ja Kohtla kaevandusest juurdevoolavast põhjavee mõjust.

LHK mõõtmised viidi läbi 28.08.2020, EKUK raskmetallide proovivõtu aegsed mõõtmised 12–13 august 2020 (EKUK mõõtmised on joonisel 19 tähistatud ruuduga).

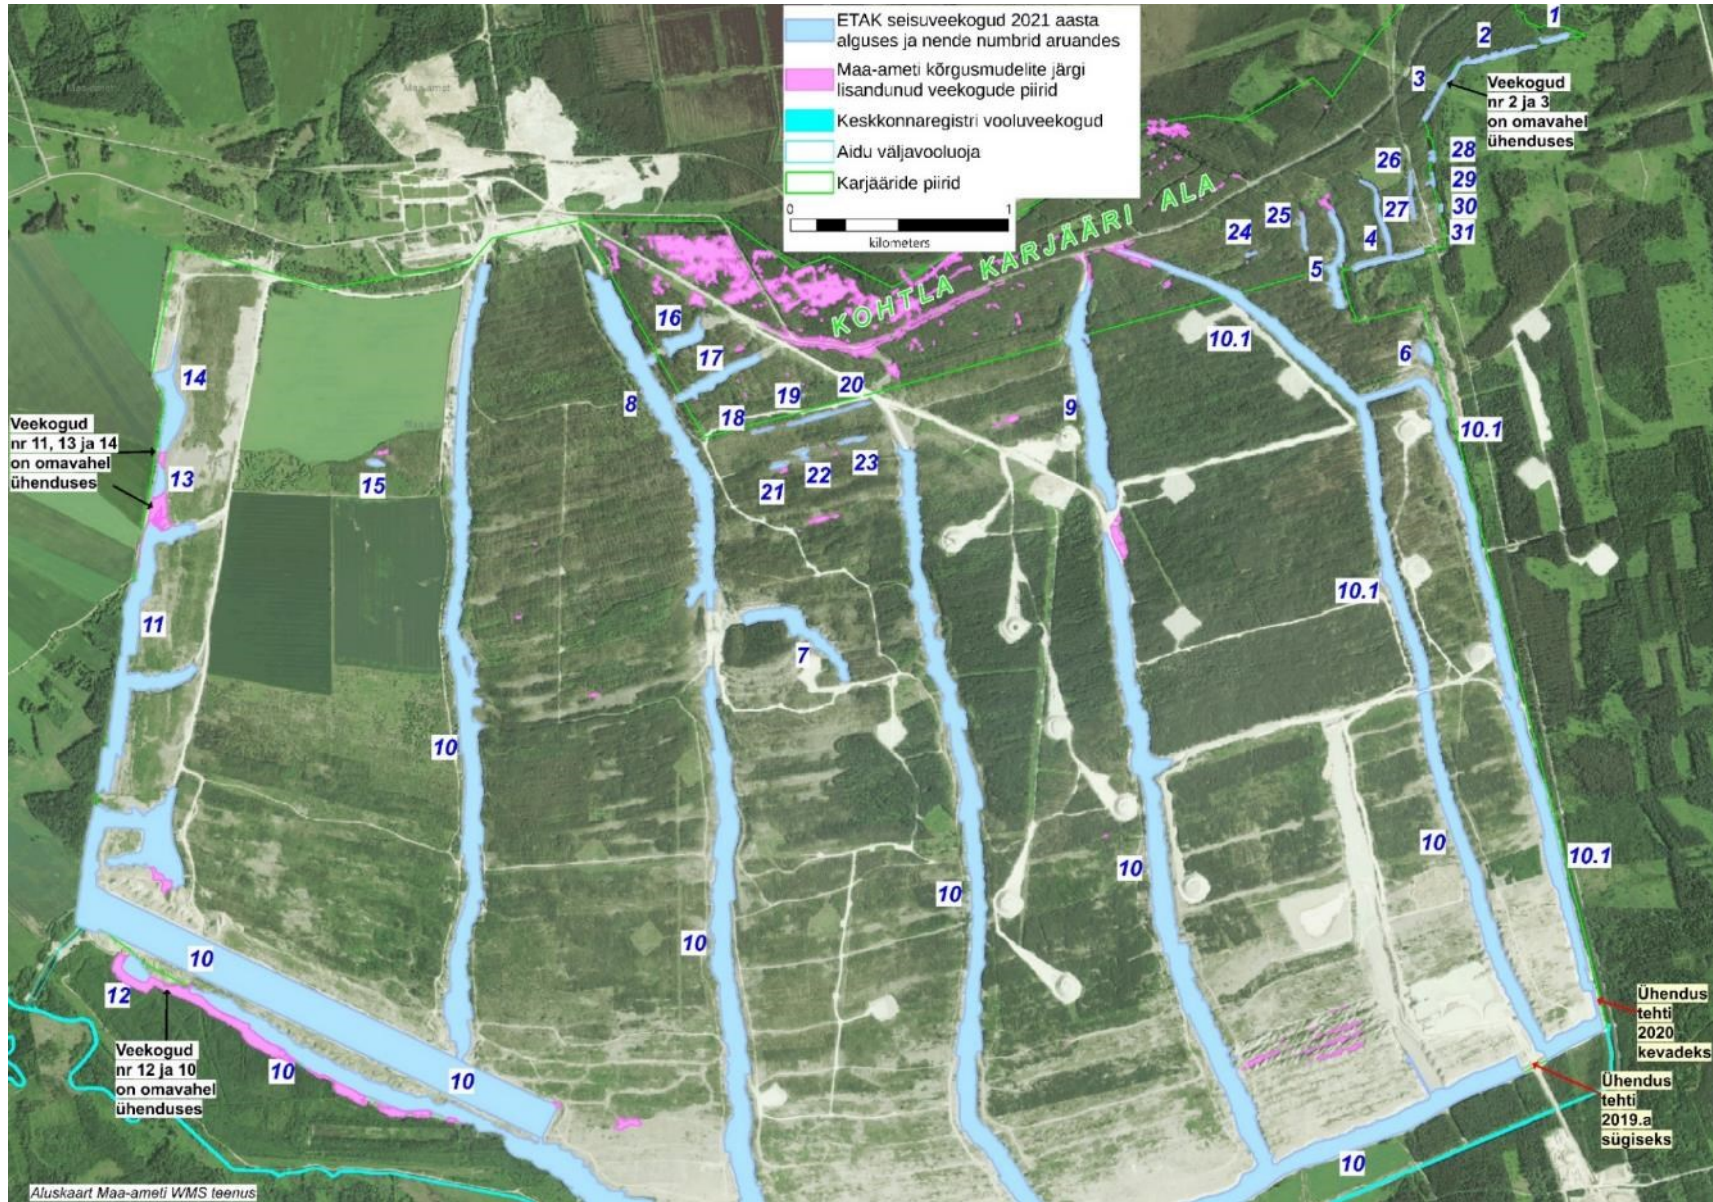
Joonis 20. Maa-ameti kõrgusmudelite põhjal Aidi piirkonnas lisandunud veepiiriga alad.

ETAK 2021 aasta alguse seisuga Aidu ja Kohtla karjääri alal olnud veepiiriga objektidele on Maa-ameti kõrgusmudelite andmete analüüsi järgi lisandunud ligi 200 uut väikeveekogu (vaata joonis 20) või olemasolevate laiendust/ühendust kogupindalaga 26 ha (keskmise suurus 0.13 ha).

Enamus neist on lisandunud endise Kohtla karjääri alale põhja pool Kaevandusmuuseumi teed ja RMK pole tänaseks neid alasi metsaeralditest välja arvanud. Need alad võivad olla elupaikade ja elurikkuse seisukohast väärtuslikud.

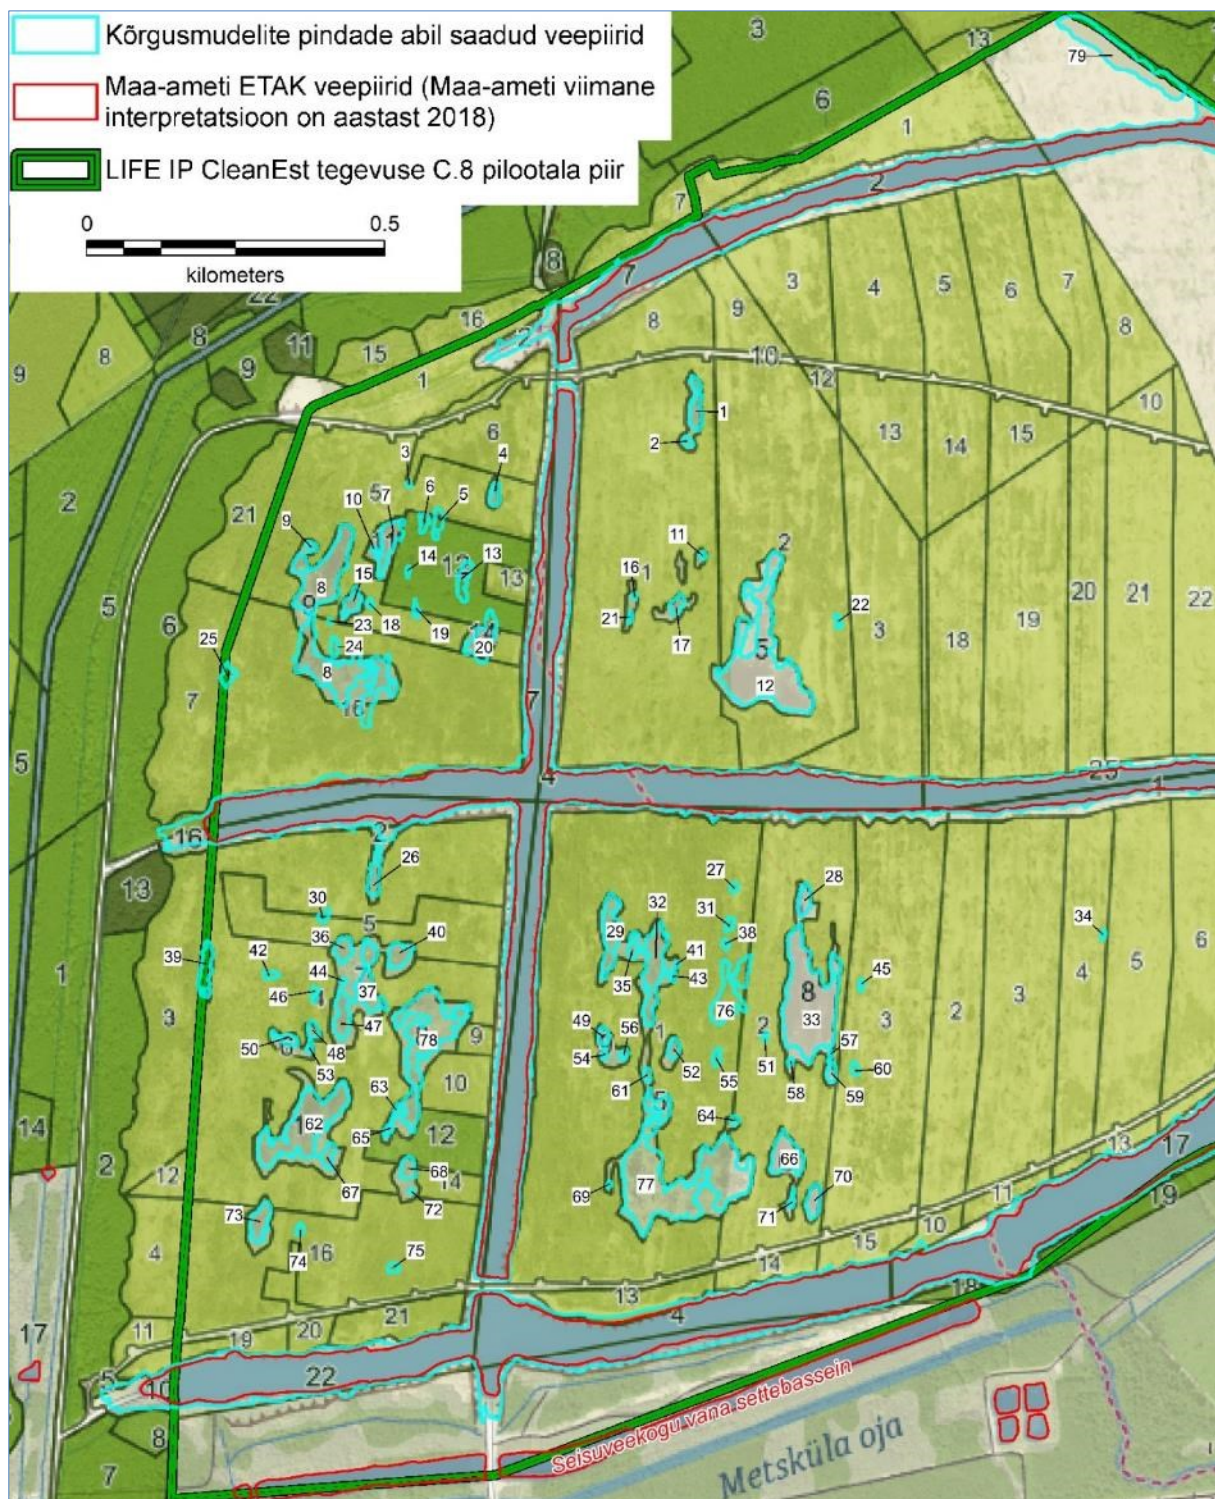
Joonis 22. Narva karjääri tranšee 13 pilootala väikeveekogud (nende numbrid), aluskaart RMK metsaeraldised seisuga veebruar 2021.

Johtuvalt karjääri tagasitäite platoode maapinna kõrgusest on Rästikmetsa järve projekteeritud veetaseme juures platoovalale tekkinud kümneid väikeveekogusid ning osa aastatel 2001–2007 istutatud metsanoorendikku on veetaseme tõusu tagajärjel jäänud üleujutatud või metsa kasvuks liigniiske pinnaga alale. Need alad on RMK tänaseks metsaeraldistest välja arvanud (vt joonis 22).

Uued RMK metsaeraldiste piirid jätvavad tagasitäite puistanguplatoodel tekkinud suuremate väikeveekogude maad metsaeraldistest välja.

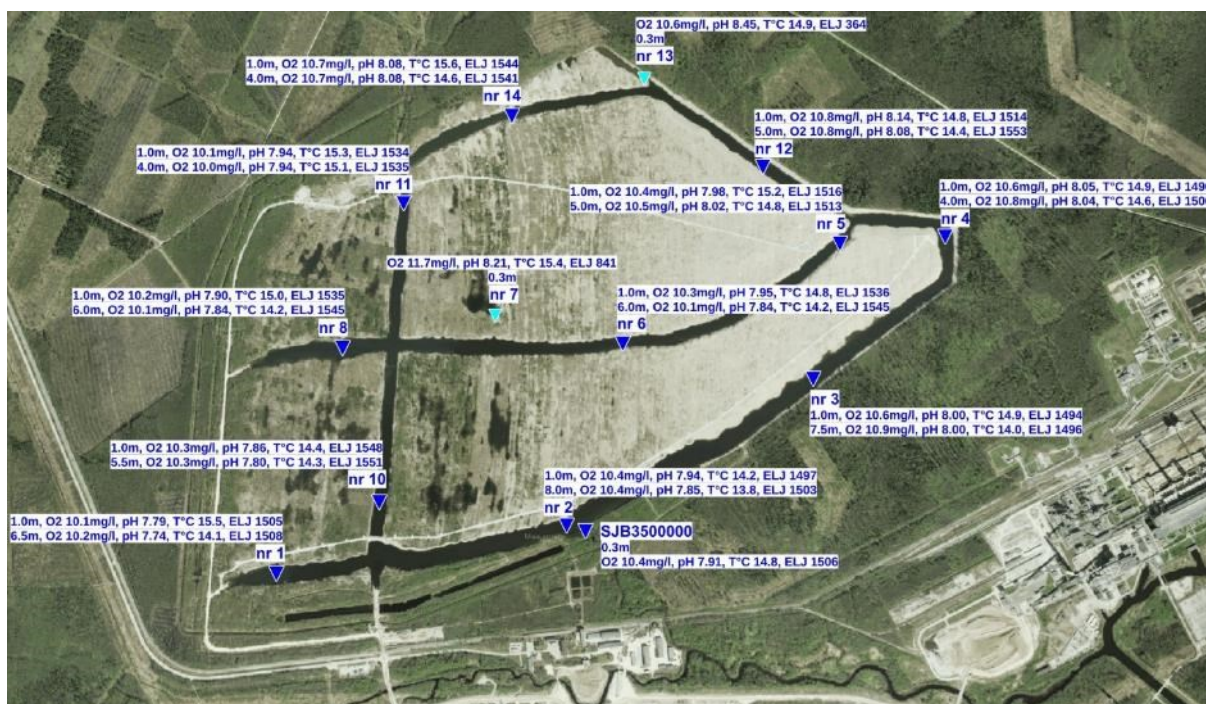
Joonis 24. Narva karjääri tranšee 13 alal 24.09.2020 proovivõtul mõõdetud näitajad[4].

Narva karjääri tranšee 13 alal moodustunud Rästikmetsa järve vesi ei olnud 2020 aasta uuringute ajal tugevalt kihistunud (vt joonised 24 ja 26). Vee hapnikusisaldus muutus kalastikule ebasoodsaks alles ca 8 m sügavusel, kuid ei vähenenud alla 3.7 mg/l [3].

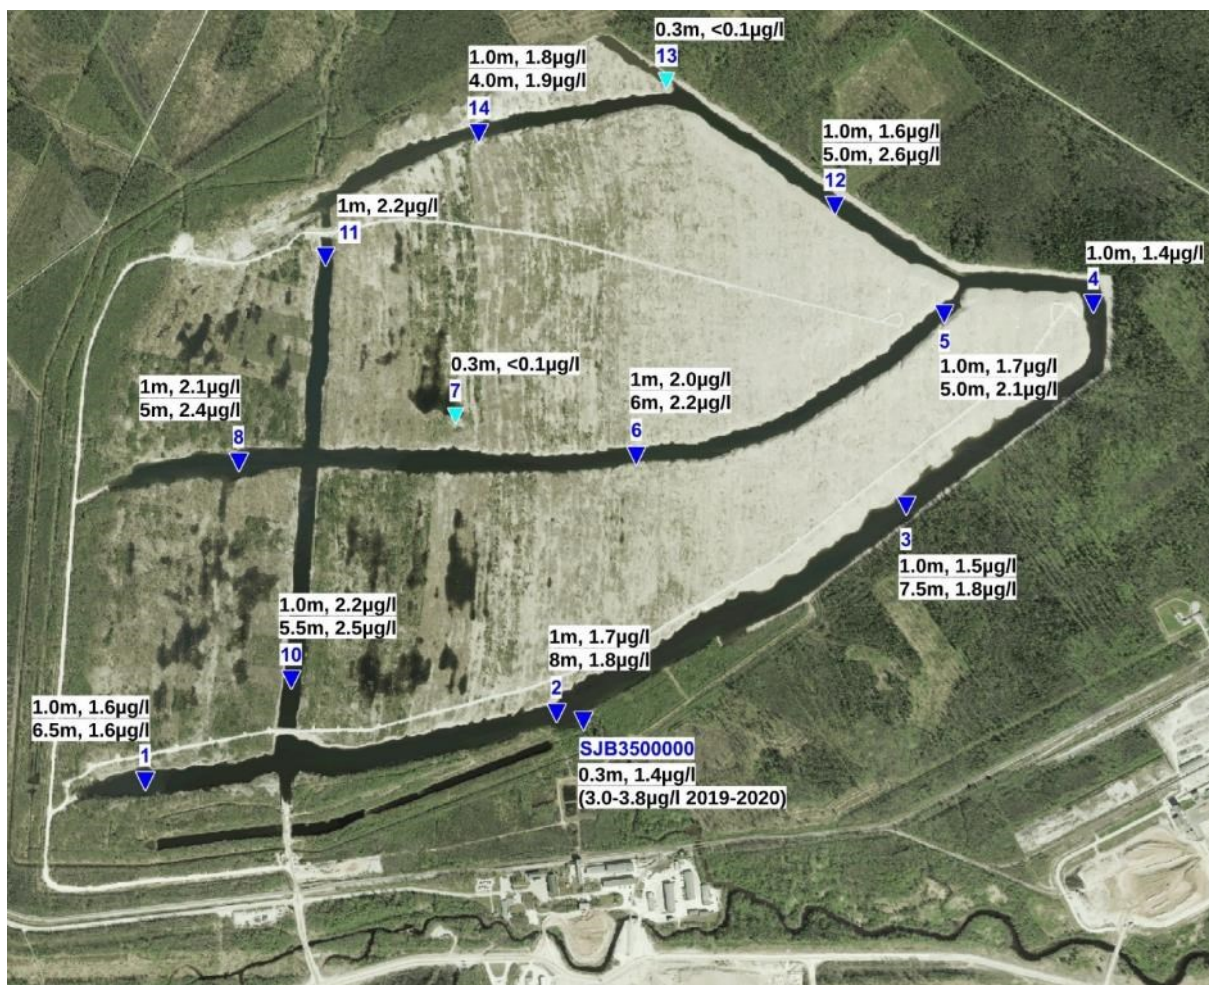
Joonis 25. Nikli sisaldus Narva karjääri tranšee 13 veekogude pinnavees eri sügavustel[4].

Rästikmetsa järve väljavooluoja (seirejaama kood SJB3500000) veeproovidest analüüsitud näitajad vastavad keskkonnaministri 24.07.2019 määrus nr 28 (*Prioriteetsete ainete ja prioriteetsete ohtlike ainete nimekiri...*) järgi pinnavee hea seisundi klassi piirväärtustele [4].

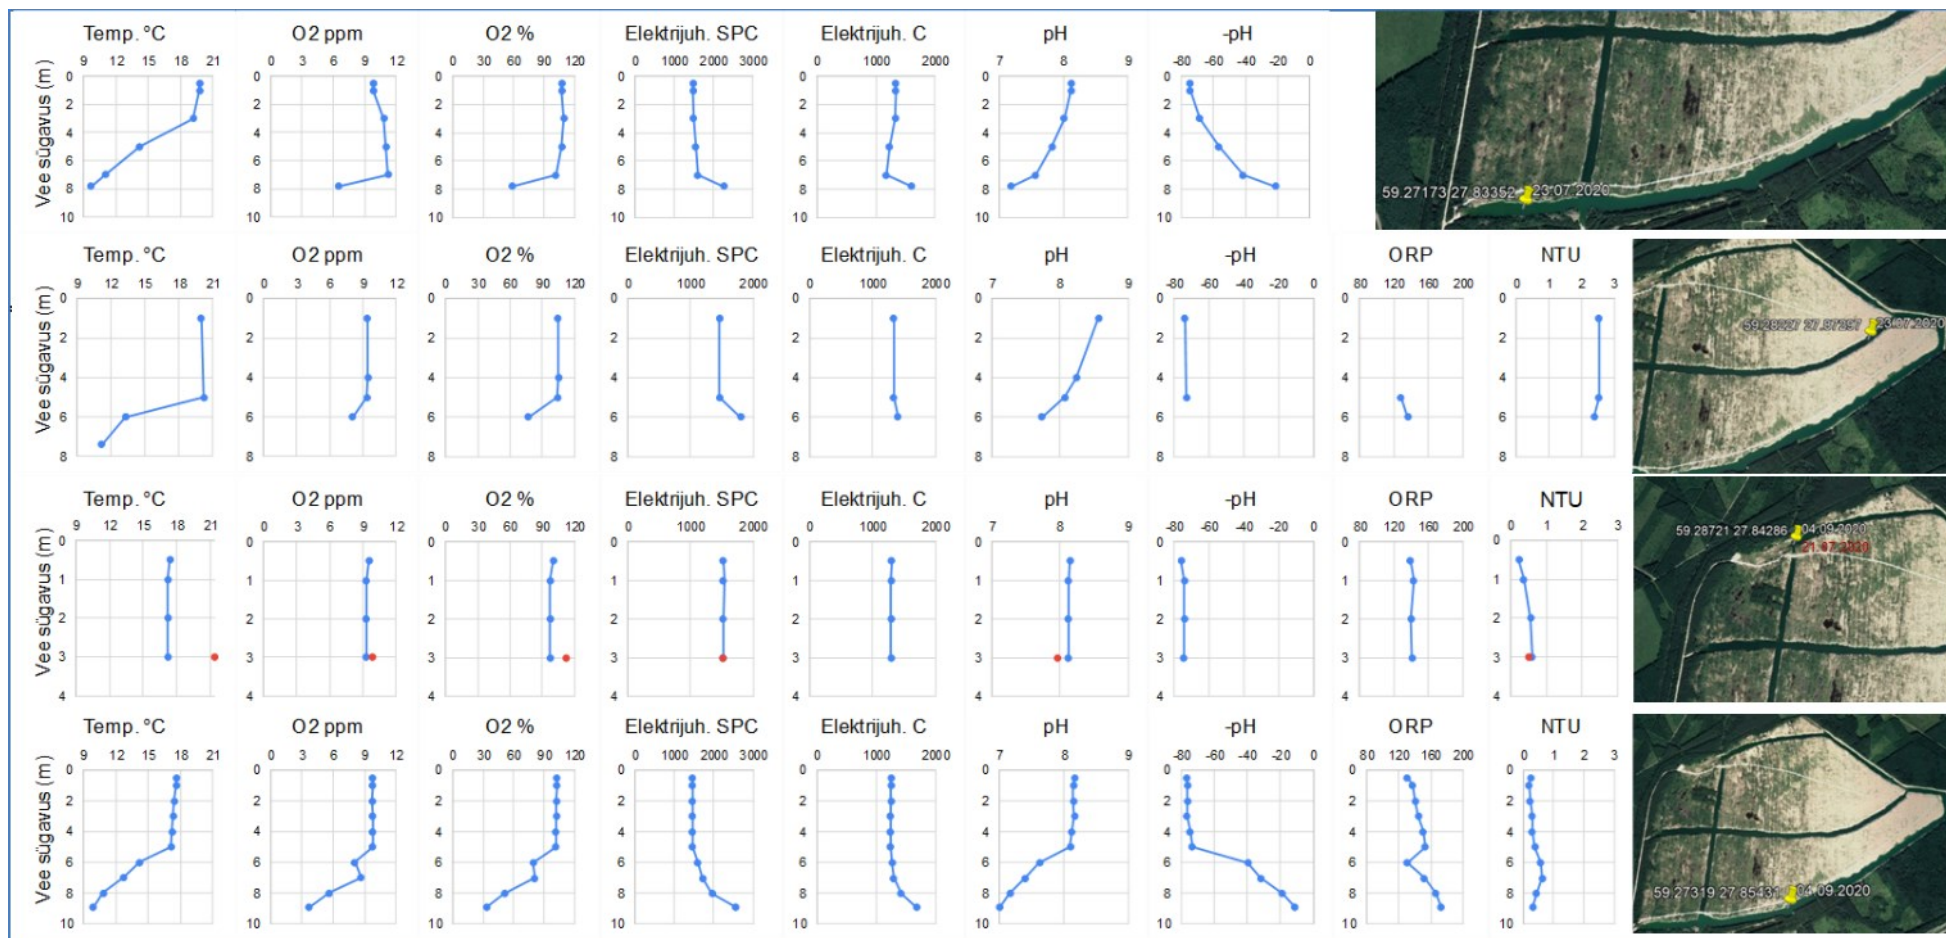
Joonis 26. Rästikmetsa järves mõõdetud veeparameetrid: temperatuur, hapnikusisaldus, elektrijuhtivus, pH, redokspotentsiaal (ORP, mV), hägusus (NTU)[3].

Rästikmetsa järve vesi on suure karedusega ja kloriidivaene (2.9–3.4 mg/l). Järve veeparameetrid jäid järgmistesse vahemikesse: temperatuur 4–24.1 °C, hapniku sisaldus 3.7–13.0 mg/l (33.1–130.3%), elektrijuhtivus 1452–2556 µS/cm, pH 7–8.57, redokspotentsiaal (ORP) 98.8–173 mV, hägusus 0–3.4 NTU, Secchi sügavus (läbipaistvus) keskmiselt 4.15 m [3].
