*Kalapääsude efektiivsuse hindamine projekti LIFE IP CleanEST raames
(tegevus D.1.2)*

Vahearuanne

Tartu 2022

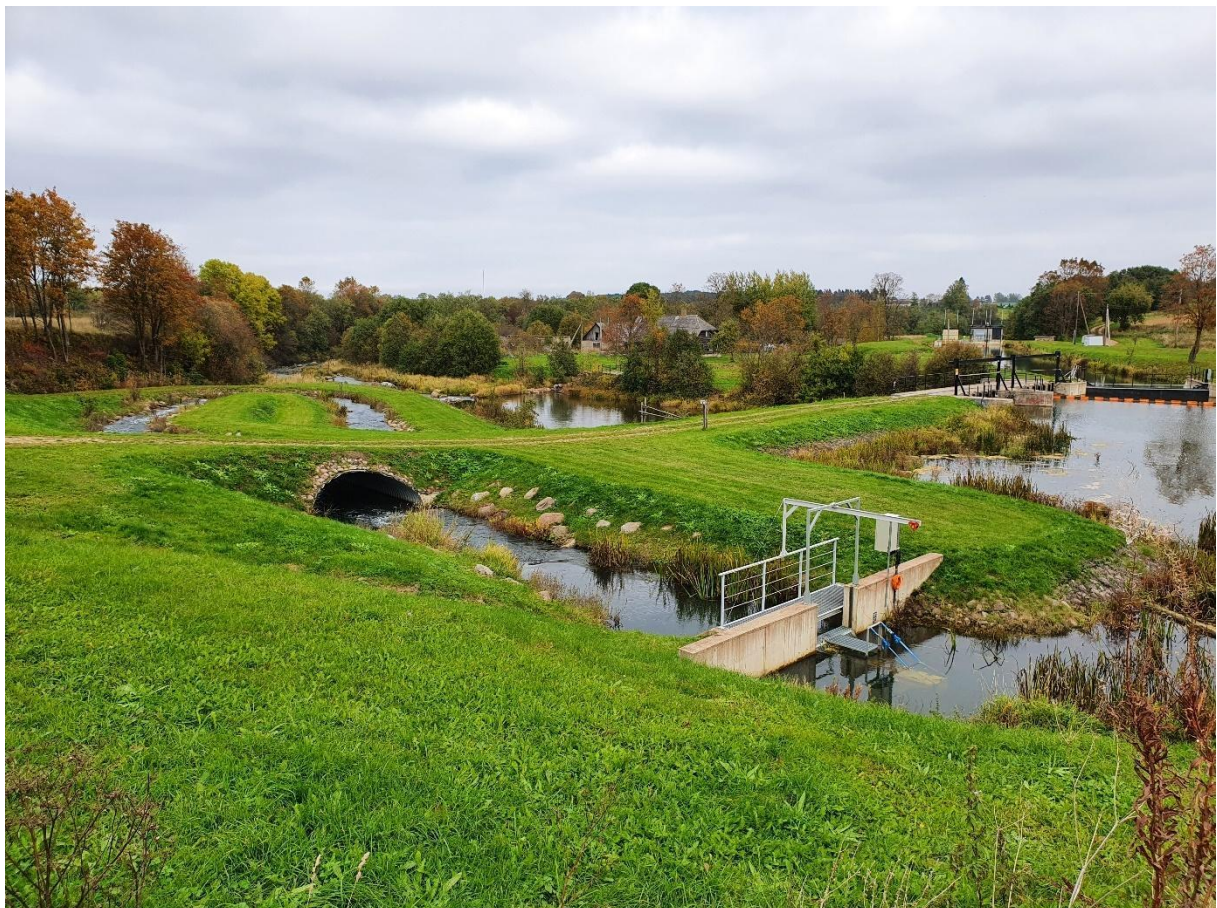
Foto 28.09.2021. Kalapääsu sissevoolule on paigaldatud kalakaamera.

Kehtiva kalapüügieeskirja (RT I, 22.12.2020, 33) kohaselt on keelatud püük kõikidest paisudest ja eeskirja lisas nimetatud jugadest või joastikest kuni 100 m allavoolu. Vajalik oleks analoogse piirangu seadmine ka teistes paisudega seotud piirkondades kus toimub kalade kogunemine ja rakendub ka püügisurve. Turbiinikanalitest lähtuvad suuremad vooluhulgad on kalade jaoks atraktiivsed. Samas ei paku turbiinikanalid kaladele võimalust ülesvoolu rännete teostamiseks. Sellest tulenevalt võib toimuda kalade kogunemine kaugemal kui 100 m paisust allavoolu ja paisust allavoolu seatud piirang turbiinikanali suubumiskohani ei ulatu. Sillaoru paisu puhul asub turbiinikanali väljavool mööda peajõe sāngi mõõtes 600 m allavoolu, kohalike elanike sõnul on antud probleem seal aktuaalne. Lahenduse leidmine võib vajada objektipõhist lähenemist.

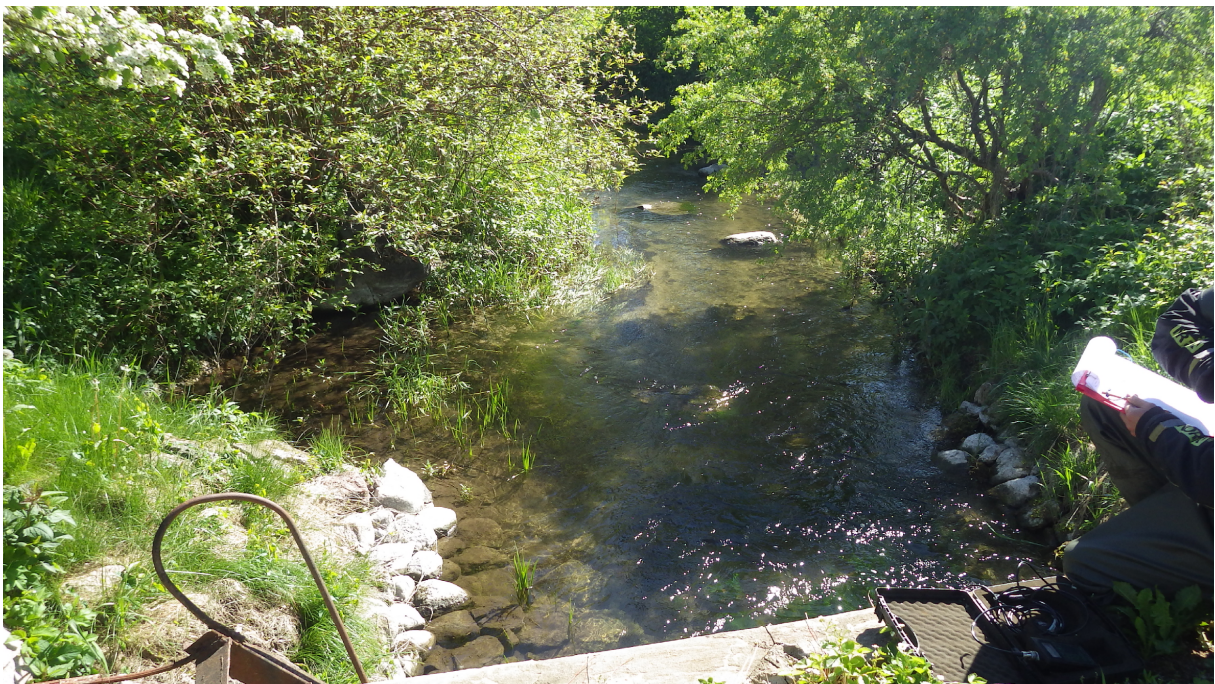
Tahu pais (PAIS024950) on EELIS-e andmebaasis hävinud/lammutatud staatusega. Senine kogemus ütleb, et ka sellised objektid vajavad aeg-ajalt kontrollimist, kuna staatus võib olla aja jooksul muutunud või on ebatäpne (vt nt Pada jõe Pada paisu ja Vetiku oja Vetiku I paisu näiteid). Kontrollil tõdeti, et Tahu paisu endises asukohas paisutus puudub, paigaldatud truup ei moodusta rändetõket. Piirkond on hea kvaliteediga forelli ja sõõrsuude elupaik ja võiks sobida allavoolu jäävate rändetõkete eemaldamisel seirealaks. Peale Selja jõel läbiviidavaid töid tuleks teha kompleksne seire. Eelduseks on ka Rägavere kalatee probleemistiku lahendamine.

Foto 30.05.2019. Tahu paisuvare piirkond, vaade allavoolu.

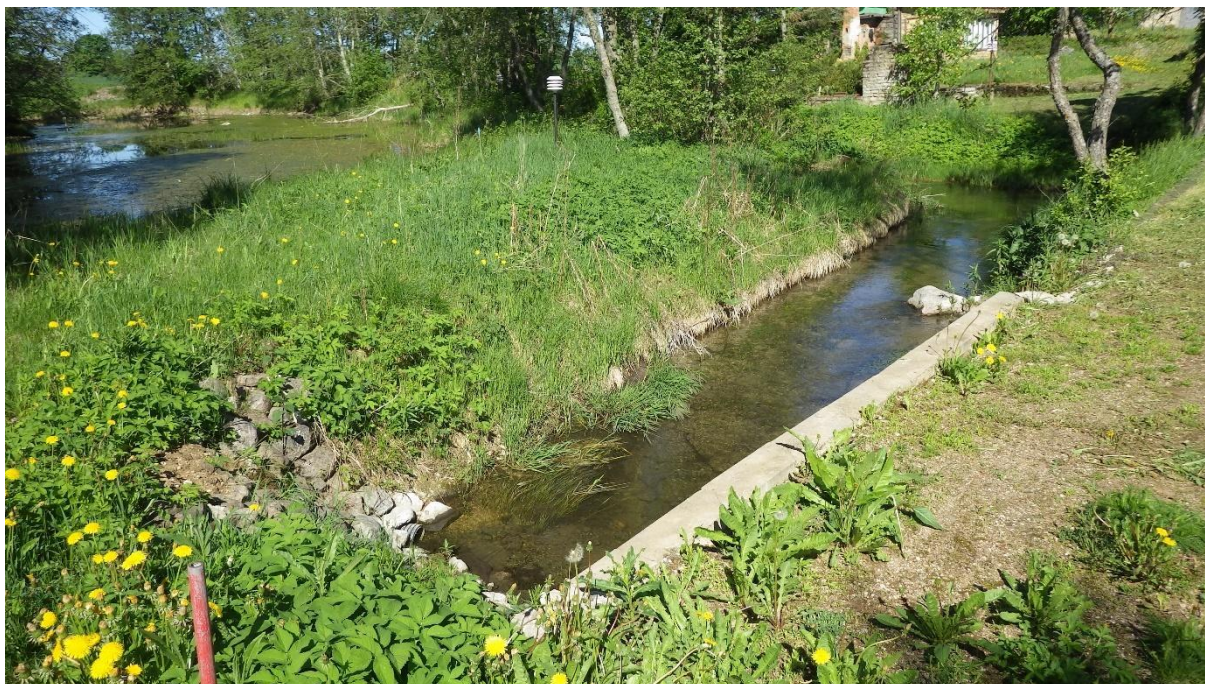
Foto 30.05.2019. Tahu paisuvare piirkond, vaade ülesvoolu.

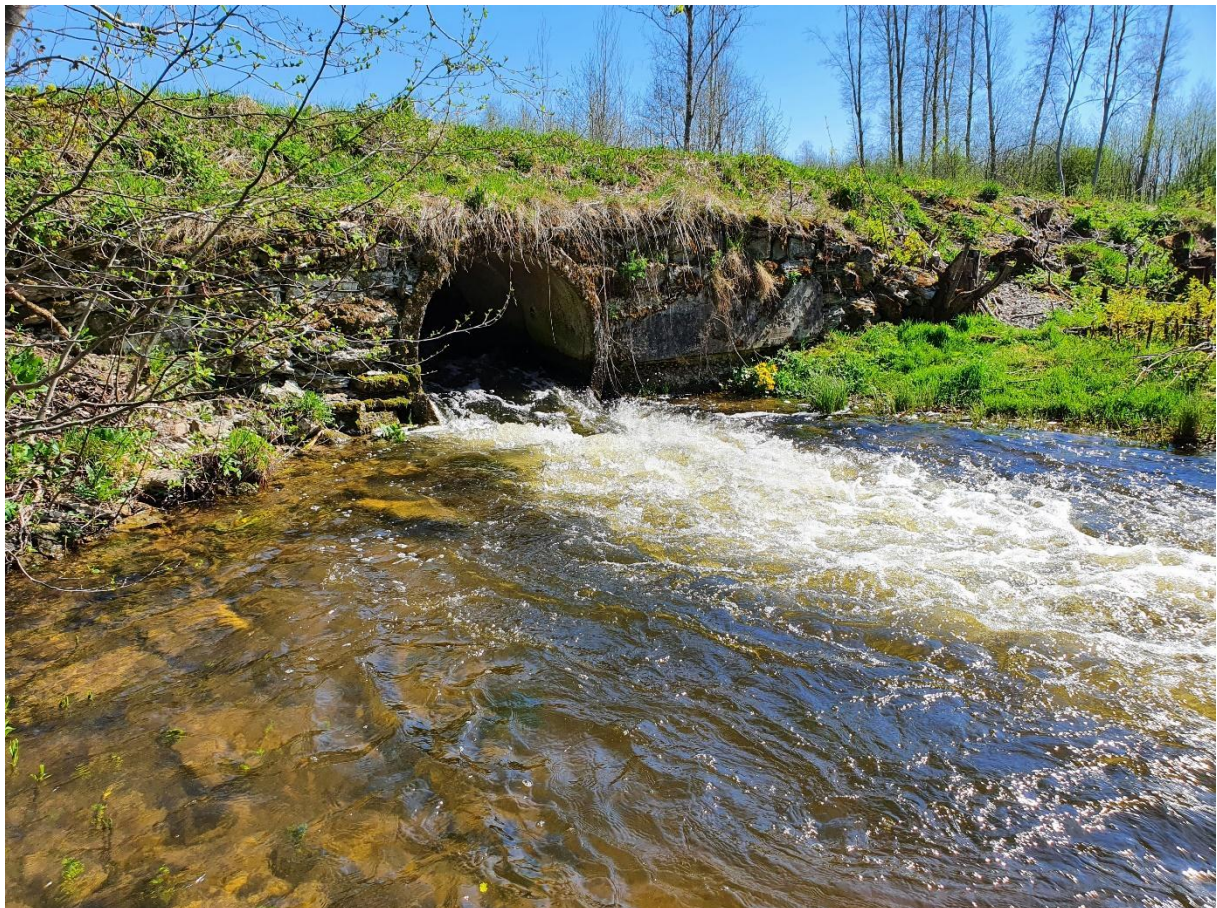
Ojaküla truubi väljavoolul moodustub astang, mis on teatud vooluhulkade puhul osadele liikidele rändetõkkeks. Kuna truubist vahetult ülesvoolu tegutseb kobras, siis esineb ka oht truubi sulgemiseks koprapaisu või allavoolu kanduva risu poolt. Vaja oleks truubi asendamine viisil, et neid probleeme enam ei esineks.

Ojaküla truubini jõuab oma sigimisrändel jõesilm. Truubist ülesvoolu pole jõesilmu registreeritud. Tõenäoliselt on truup olnud talle rändetõkkeks. Truubist ülesvoolu jääb lõiguti head elupaika nii forellile kui ka potentsiaalselt jõesilmule. Jõesilm pole ühelgi uuringuaastal olnud truubialuses jõelõigis kuigi arvukas. Täpselt pole teada, millest see tuleneb. Sellele aitaks selgust tuua, kui terve jõesilmu rändeperioodi jooksul hoitaks kogu allavoolu jääv jõeosa kuni mereni kopra tekitatud rändetõketest vaba, samas teostades Ojaküla seirekohas torbikupüüke. Võimalik on osaliste rändetõkete kumuleeruv efekt jõesilmule.

Foto 12.05.2021. Ojaküla truubi väljavool Pada jõel.

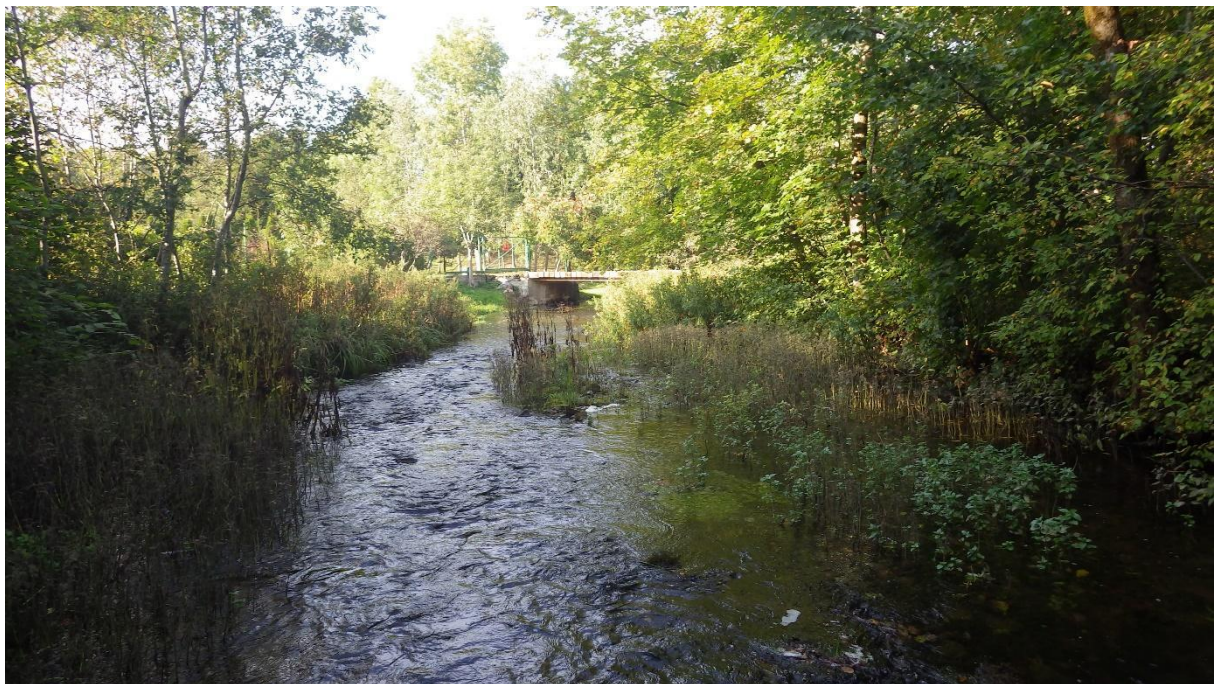
Foto 09.09.2019. Püügikoht Ojaküla truubist ÜV järgmise silla juures, hea forelli elupaik ja potentsiaalselt hea sigimisala jõesilmule. 280 ruutmeetrisel alal registreeriti ühekordsel püügil 94 erinevas vanuses forelli noorjärku.

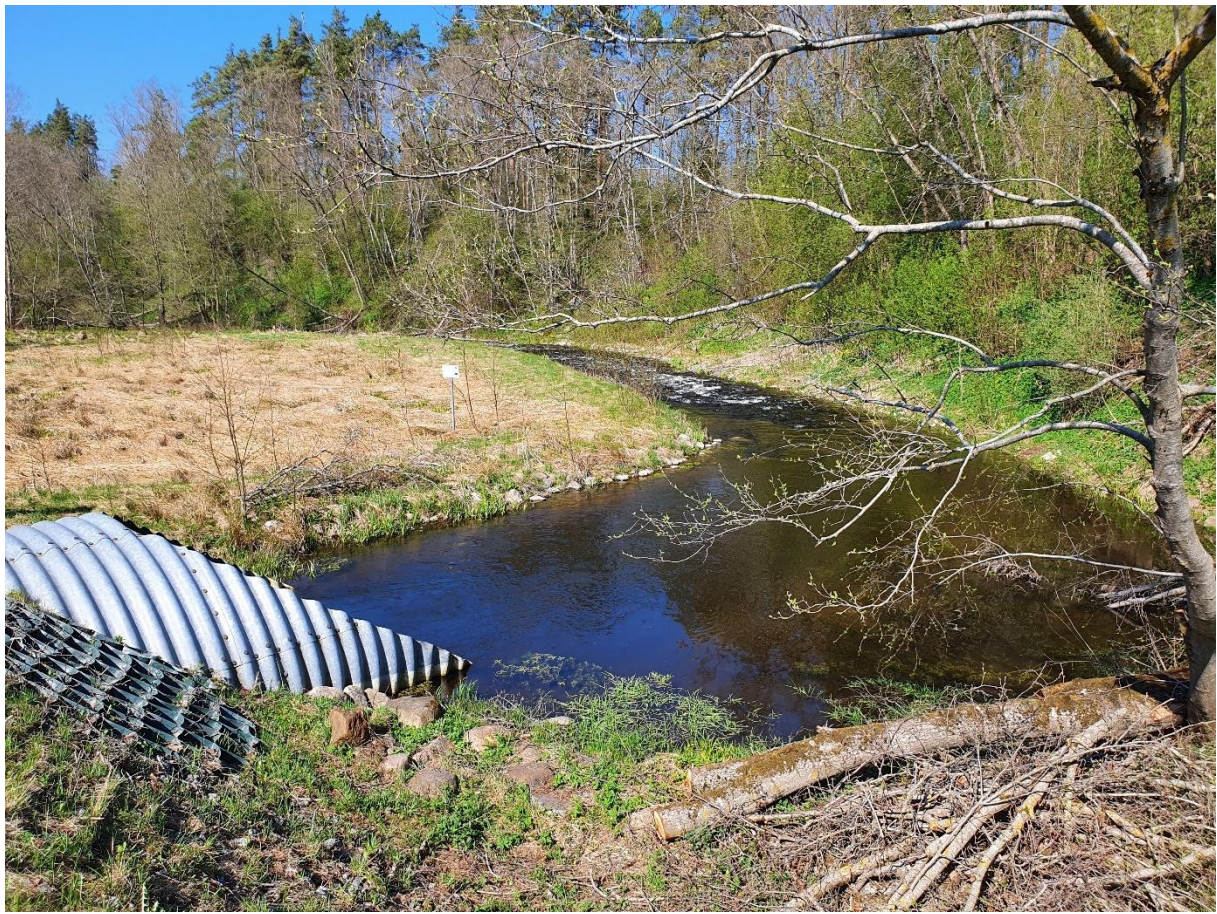
Truup, kus varasemalt vesi väljavoolul kukkus, oli nii visuaalsel vaatlusel kui ka püükide põhjal jätkuvalt heas seisus ning kaladele ülesvoolu läbitav. Ülesvoolu teostati torbikupüüke mitmes kohas, jõesilm oli kõigil seirealadel esindatud. Arvukus oli madal (vt ka Ojaküla ptk). Torbikupüükidel Viltukalda truubist mõnisaada meetrit ülesvoolu registreeriti veel forell, lepamaim, trulling, rohukonn ja vesimutt. Samas lõigus registreeriti elektripüügil forell, lepamaim, ogalik ja silmuvastne. Truubist allavoolu rajati kunstkärestik, sellel lõigul (kärestik ja vaiksema veevooluga ala kuni truubini) registreeriti arvukalt forelli (119 isendit - peamiselt erinevas vanuses noorjärke). Lisaks lepamaimu ja ogalikku. Kunstkärestik on forellile väärtuslik sigimisala ja elupaik.

Foto 12.05.2021. Viltukalda truubi väljavool ja kunstkärestiku ülaosa.

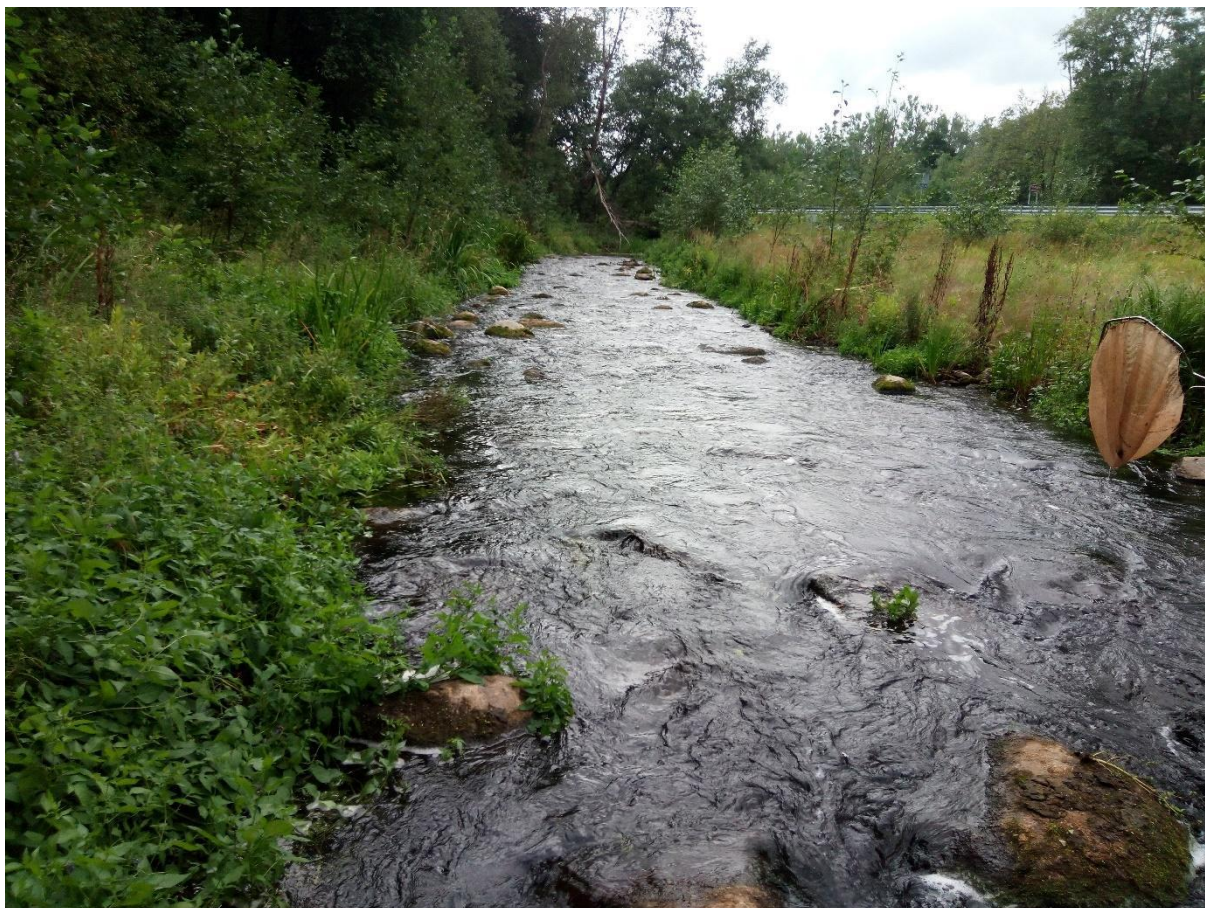
Foto 18.08.2021. Viltukalda kunstkärestik on iseäranis forellile väärtuslik elupaik.

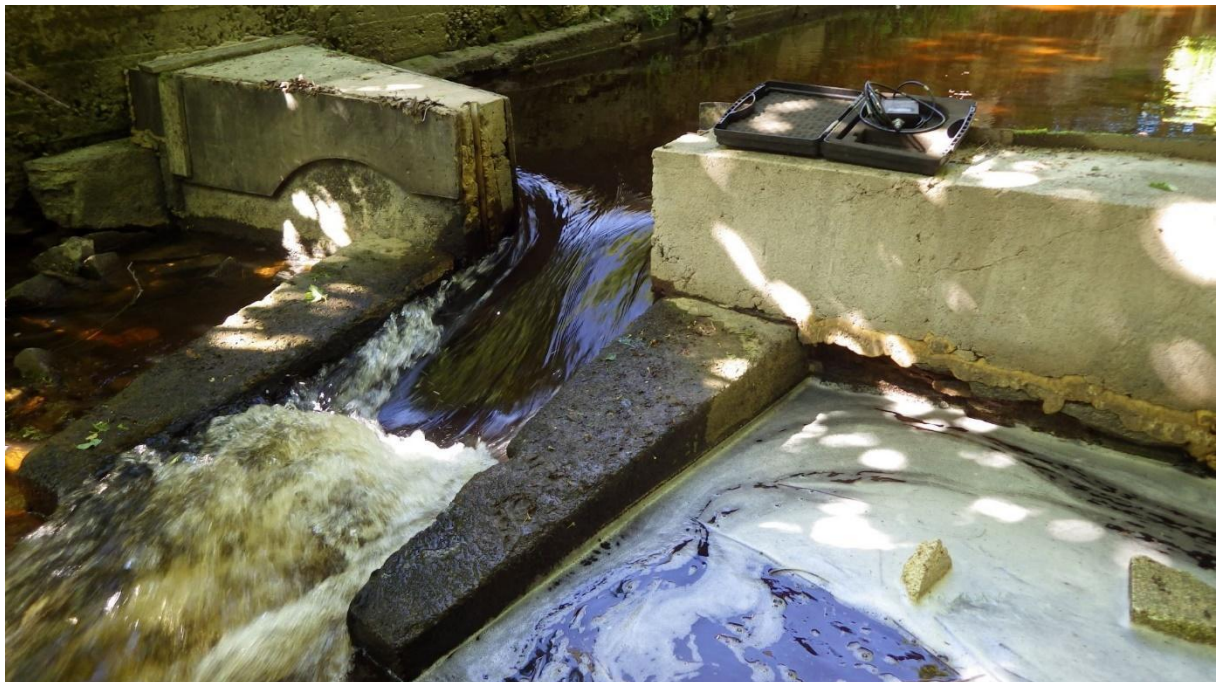
Võsu (Metsa) pais (PAIS026680) on betoonist ehitis, mille keskel on ava paisutustaseme alandamiseks. Ava on väike, mispärast vee voolukiirus avas on kõrge ning rändetingimused ebasoodsad. Täielikult sellisel kujul vastuvoolu rändetee ei tõkestu, sellele viitavad silmude registreeringud ülesvoolu jäävatel seirealadel. Siiski võimaldab selline pais suurema vaevata (laudade lisamisega) rändetee blokeerida. Praktika näitab, et sellise rändetee lihtsal viisil sulgemisvõimaluse olemasolu on negatiivne, kuna erinevatel objektidel seda aeg-ajalt ka kasutatakse, mispärast peab kulutama ressursi objektide sagedasele kontrollile. Loodusliku ilmega jõelõikudes oleks parim lahendus selliste objektide puudumine. Kanaliseeritud jõelõikudes, kus kiirevoolulised elupaigad puuduvad, võib vajadusel paisutuse tekitada ritraalsete kalaliikide elupaigaks sobiliku paiskärrestiku tekitamisega (eeldusel, et ei ujutata üle paiskärrestikuga samaväärseid elupaiku). Metsa paisul oleks otstarbekas kujundada betoonpaisu asemel looduslik kärrestik.

Foto 30.05.2019. Lähivaade Võsu Metsa paisule.

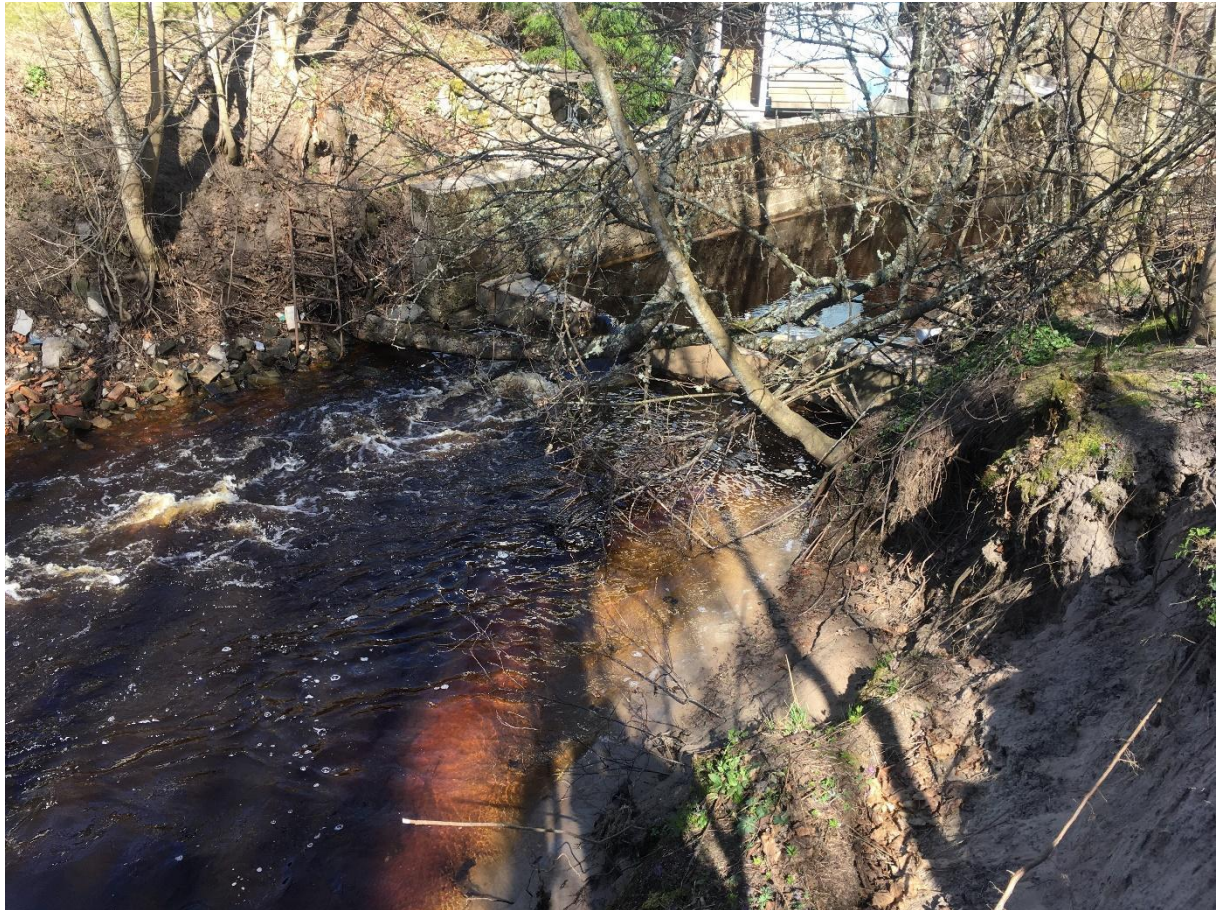
Metsa paisust allavoolu jääb Mere paisuvare, mida oli hakatud järk-järgult taastama. 2019. aasta sügiseks oli paisutuse kõrgus juba 65 cm. 2020. aasta jõgede kalastiku seisundi hindamisel loeti nimetatud tõkke tõttu jõesilmu valmikud ülesvoolu jäävas seirelõigus puuduvaks. Koljaku RMK puhkeala seirelõigus registreeriti silmuvastseid, forelli, trullingut, lepamaimu ja jõevähki. Kokkuvõtlikult realiseeruks Metsa paisu juures ellu viidavate tööde positiivne efekt täiel määral alles siis, kui Mere paisu juures on rändetee täielikult avatud. Seepärast on Mere paisul heade rändetingimuste tagamine kõrgema prioriteetsusega kui Metsa paisul.

Foto 20.04.2021. Üldvaade Metsa paisule.

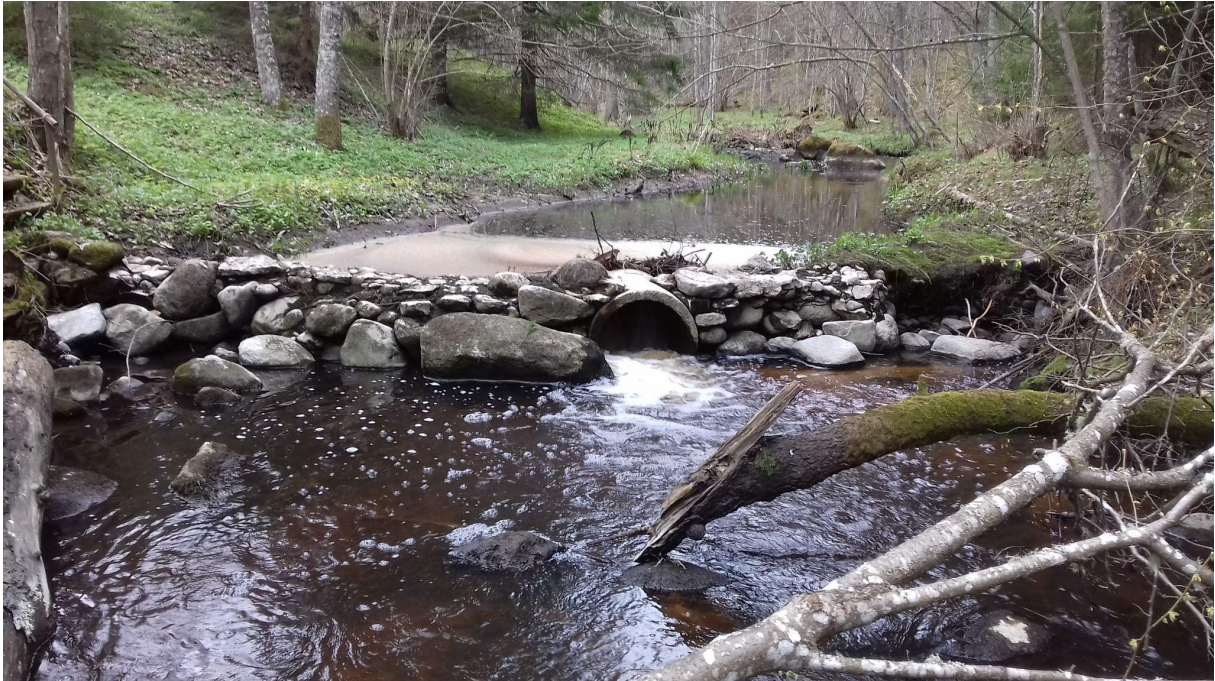
Foto: 17.05.2017. Silla pais Altja jõel.
