KESKKONNAMINISTEERIUM

# Tegevuskava kalapääsude efektiivsuse hindamiseks projekti LIFE IP CleanEST raames (tegevus D.1.2)

Tallinn 2021

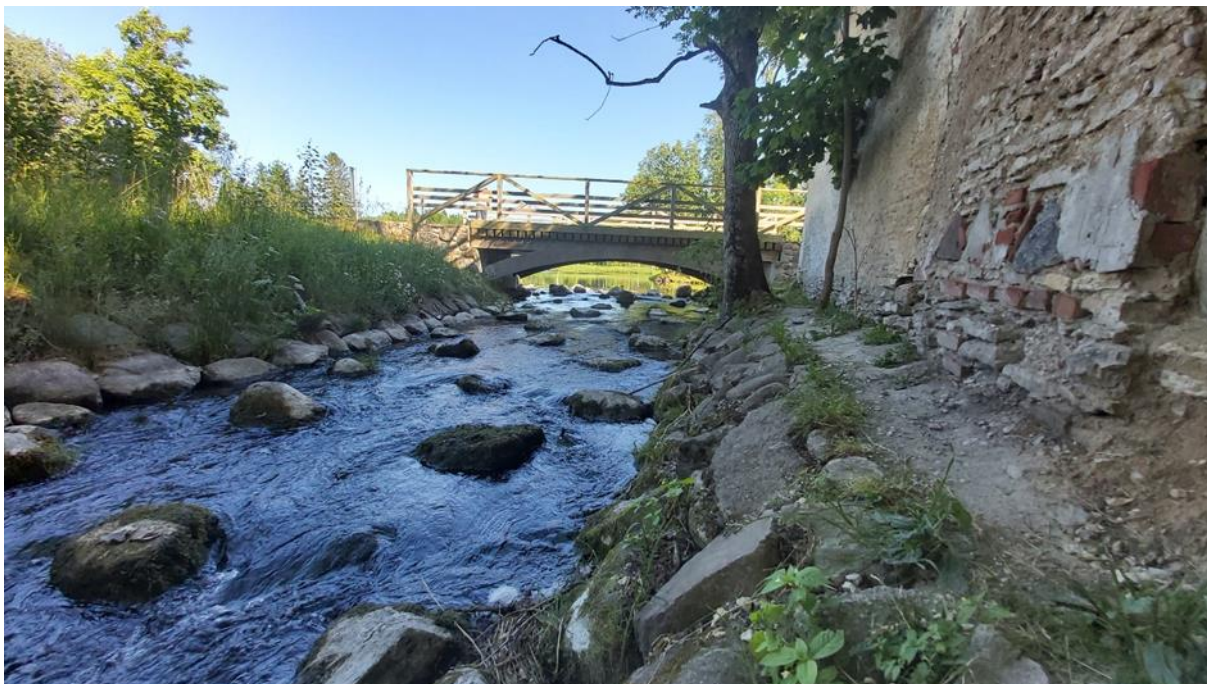
Foto 10. Neeruti kärestik-kalapääs (25.06.2020)

Neeruti pais on likvideeritud ning selle asemele rajati 2015. aastal loodusliku ilmega kärestik, mis võimaldab kaladel mõlemasuunaliselt liikuda (Foto 10).

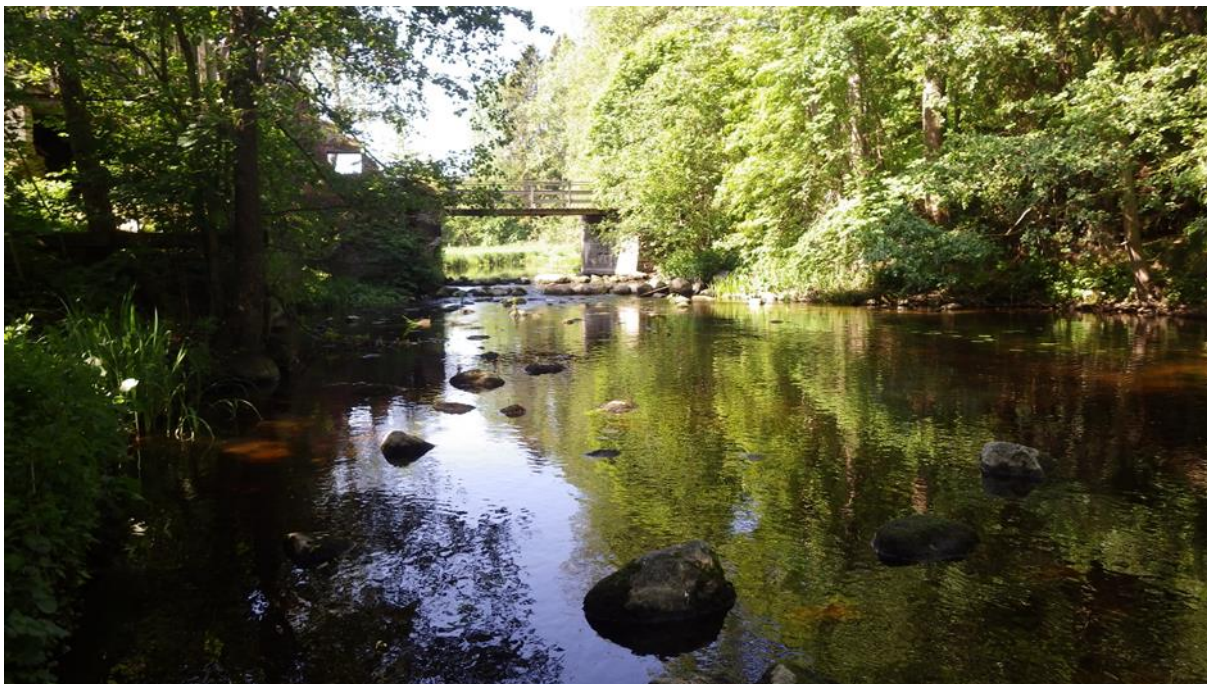
Foto 11. Vihula (Saeveski) tehiskärestik (06.06.2019)

Mustoja jõgi on jagatud kaheks veekogumiks ning vastavalt VMK 2018. a vahehindamisele on Mustoja 1 (Mustoja Vihula alumise paisjärveni) koondseisund kui ka ökoloogiline seisund halb. Halva seisundi põhjuseks on kogumile rajatud paisud, mille mõju on hinnatud ka Mustoja 2 kogumile negatiivseks. Seetõttu on Mustoja 2 (Mustoja Vihula alumisest paisjärvest suudmeni) koondhinnang kui ka ökoloogiline seisund kesine, sõltumata sellest, et Vihula I (Saeveski) paisu asemele rajati 2011. asemel tehiskärestik/koelmu (foto 11).

Vihula tehiskärestiku toimimist on Keskkonnaagentuuri tellimusel hinnatud 2013. aastal. Ekspertarvamusele<sup>10</sup> tuginedes on rändetee selles jõelõigis avatud ning seetõttu puudub vajadus projekti CleanEST raames põhjalike seirete läbiviimiseks. Lisainfo saamiseks kasutatakse Vihula II paisu all silmutorbikuid (2020 sügis kuni 2021 suvi), et saada kinnitust selle kohta kas kärestik on läbitav ka jõesilmu jaoks. Lisaks teostatakse kalapääsul elektripüüke.

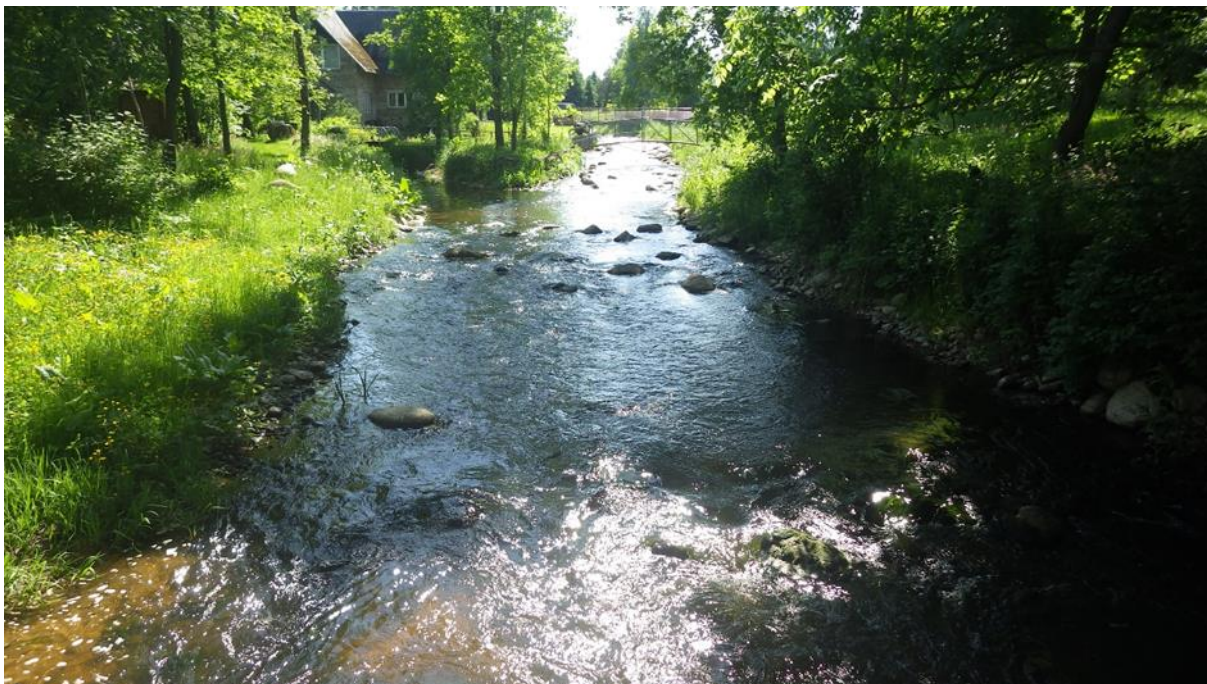
Foto 12. Koila tehiskärestik (06.06.2019)

Koila paisu asemel rajati 2015. aastal tehiskärestik, mis tagab rändevõimaluse kõigile tüübiomastele kalaliikidele (foto 12). Rajatud koelmuala sobib sigimispaiaks forellile jt ritraalsetele kalaliikidele.

Koila tehiskärestiku projektilahendust on 2015. aastal hinnanud Rein Järvekülg. Projektilahendus nägi ette olemasoleva paisu liigveelaskme lammutamise ning selle asemele jõesängi tehiskärestiku rajamise. Tehiskärestiku pikkus 55 m, keskmine lang 2,5%, voolusängi laius 6,0 m, veetäide kärestikus sõltuvalt jõe vooluhulgast 0,4...1,0 m. Voolusängi põhi ja nõlvad tuli katta kivipuistega ( $\varnothing$  0,05...0,3 m) ning paigutada kärestikule voolurahustusrahnud ( $\varnothing$  0,4...0,8 m, 203 tk). Tehiskärestiku vasakule kaldale oli ette nähtud kujundada 10 m laiune madalam lammiala suurvee läbilaskevõime tagamiseks. Tehiskärestiku lõppu (alavee poolsesse otsa) oli ette nähtud rajada ritraalne koelmuala pindalaga 145 m<sup>2</sup> (kudesubstraadiks 15 m<sup>3</sup> kiviklibu  $\varnothing$  0,02...0,06 m).

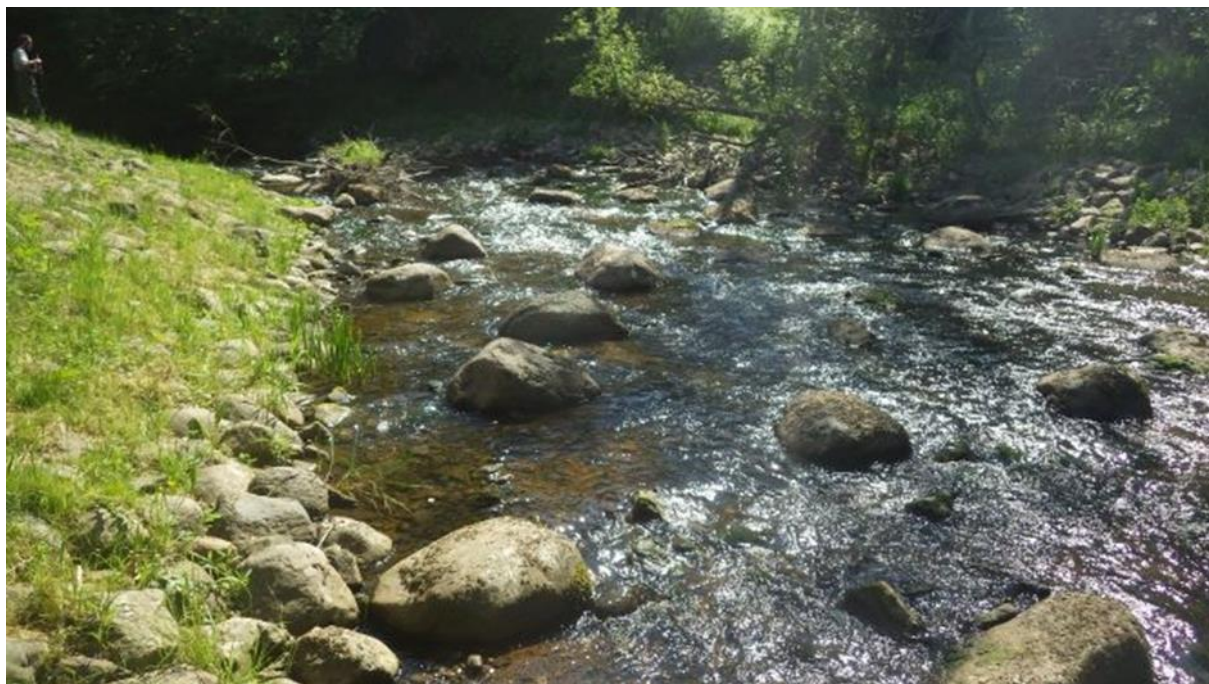
Foto 13. Adrika kalapääs (06.06.2019)

Adrika kalapääs rajati 2015. aastal (foto 13).

Kalapääsu efektiivsust varem uuritud ei ole.

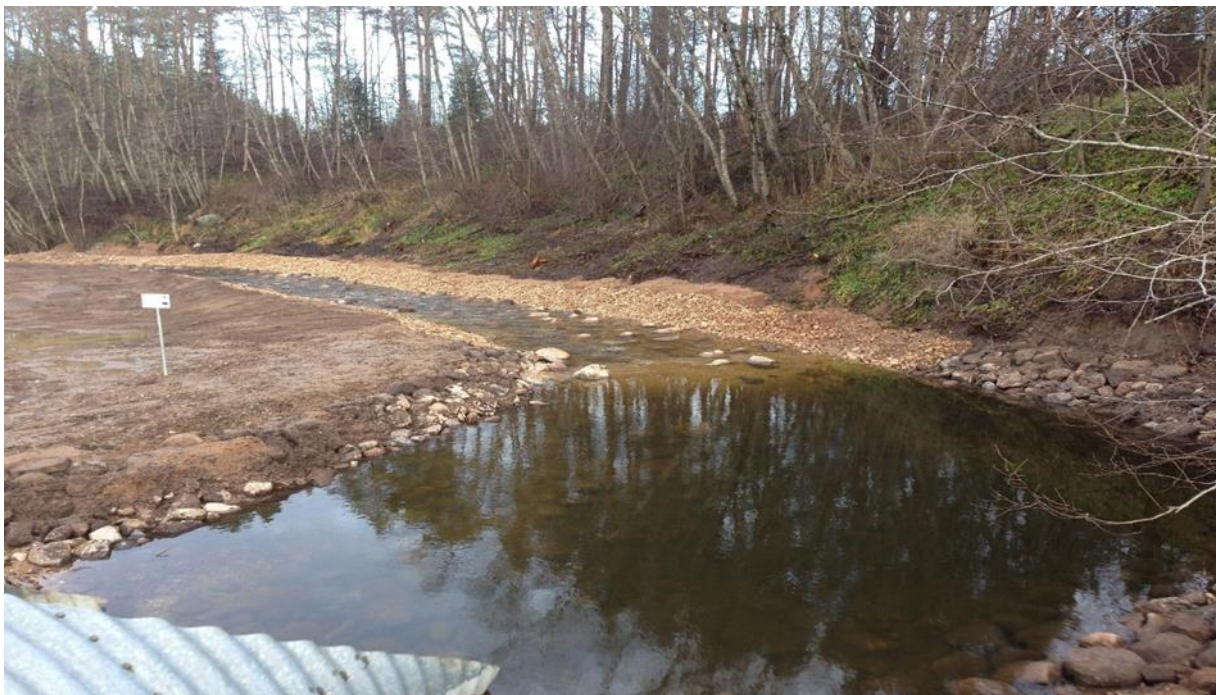
Foto 18. Toolse jõgi, Viltukalda sild (07.11.2019)

Toolse jõe alamjooksul rekonstrueeriti 2015. aastal kaks kesise ujumisvõimega kalaliikidele ületamatud teetruupi<sup>14</sup>: 6,2 km suudmest Kunda-Selja maantee truup (Viltukalda sild, foto 18) ja 7,25 km kaugusel merest Ojaküla viieharuline truup Pühajõe talust idas (foto 19). Teostatud tööde tõhusust pole seni uuritud ja projekti LIFE IP CleanEST raames on alustatud silmu rännete uuringut. Uuringul on kaks eesmärki: hinnata rajatud kalateede toimimist ja selgitada välja, kas Ojaküla sillast 1,8 km ülesvoolu Paeallika kinnistul asuv teetruup on kaladele rändetõke või mitte (foto 20) (joonis 7).

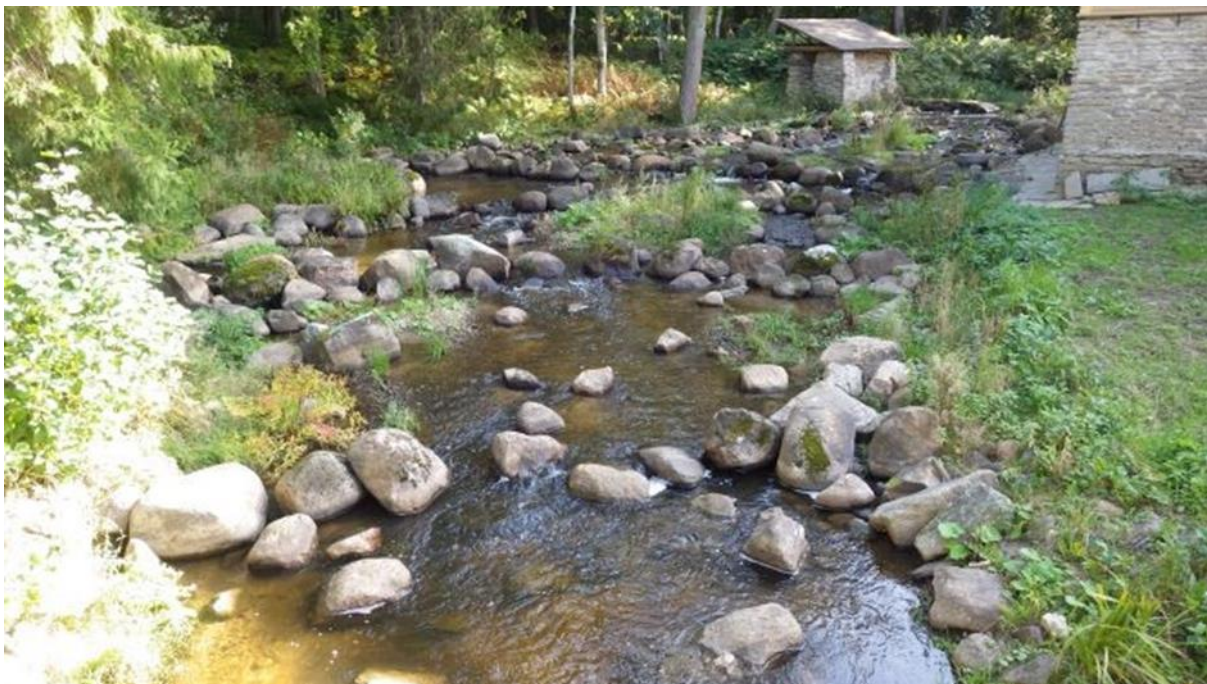
Foto 23. Sae kärestik-kalapääs (30.05.2019)

Endise Sae paisu asemel on rajatud looduslik kärestikuline kalatee (foto 23).

Kalatee ülemises otsas on säilitatud maakividest ja paeplaatidest konstruktsioon, mida on betooniga tugevdatud (foto 24). Künnise otstarve on ebamäärane ja kui kalapääsude efektiivsuse hindamise tulemusena selgub, et ehitis toimib rändetõkkena, siis tuleb uurida võimalusi paisu täielikuks eemaldamiseks. Visuaalsel vaatlusel on kalapääs tehniliselt lagunenu ning vajab parandustöid. Projekti raames tehakse koostöös Keskkonnaametiga järelvalvet, et kindlustada kalapääsu toimimine.
