# Kalapääsude efektiivsuse hindamine projekti LIFE IP CleanEST raames (tegevus D.1.2)

Vahearuanne

Tartu 2022

KESKKONNAAGENTUUR

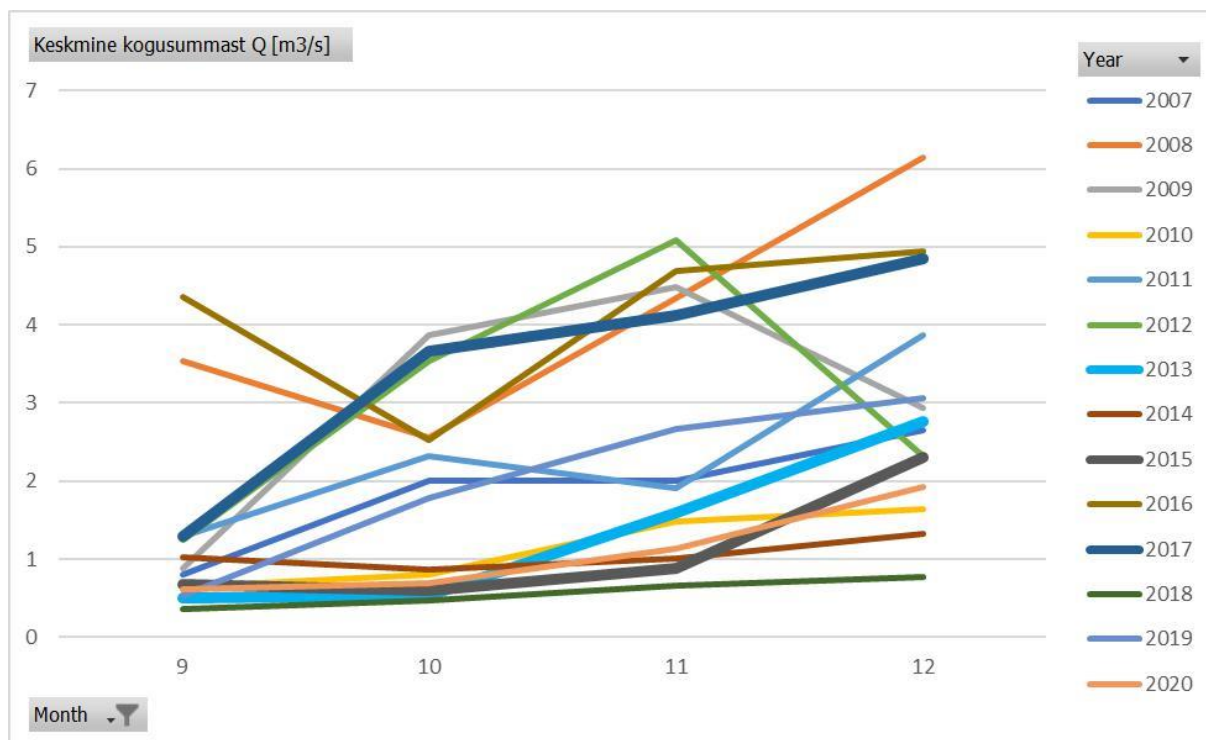
Joonis 1. Loobu jõe vooluhulgad (Q; vertikaaltelg) Arbavere seirepunktis. Toodud on kuude september kuni detsember keskmised näitajad aastatel 2007-2020.
