KLIIMAMINISTEERIUM

# List of implementation measures and detailed projects for the selected objects for creation of fish passages (C.11)

Tallinn 2024

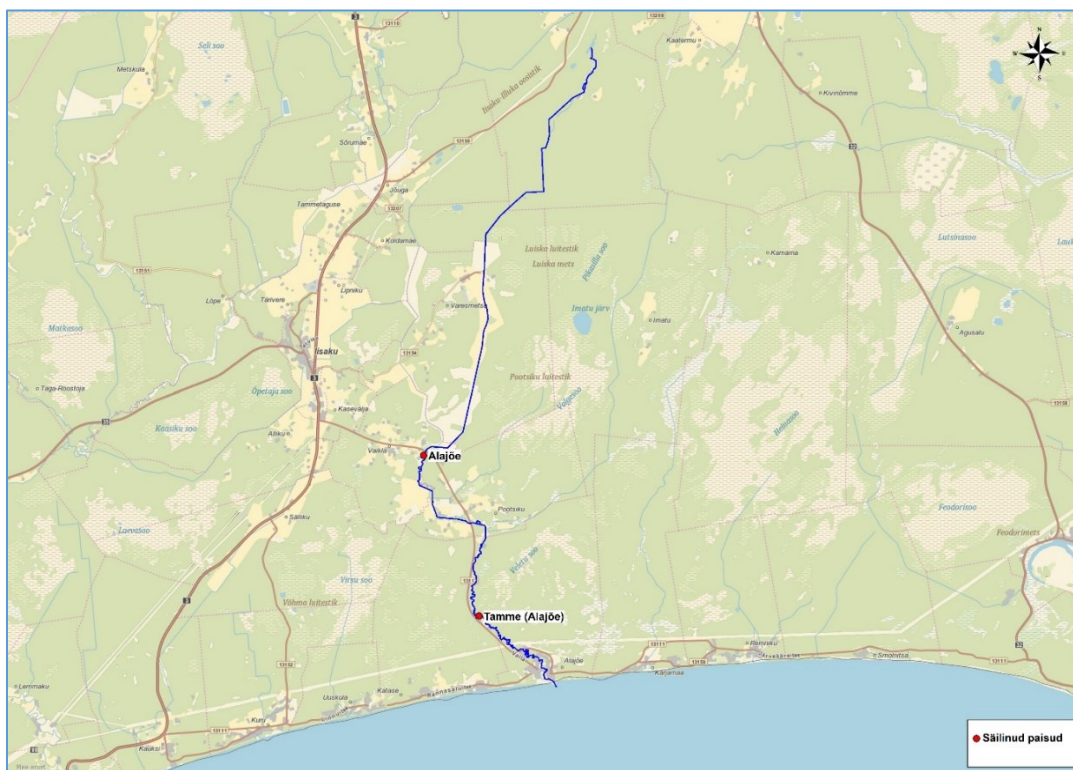
Joonis 1. Alajõe paisud: Alajõe pais ja Tamme pais<sup>9</sup>.

Tamme pais oli tehtud puidust, maakividest ja betoonist (foto 1 ja foto 2). Pais oli osaliselt lagunenu, kuid kaladele endiselt raskesti ületatav. 2022. aasta seisuga oli paisuvare kaladele ületamatu kõigi vooluhulkade korral. Üla- ja alaveetasemete vahe oli 1,3-1,4 m, mida mõjutas osaliselt ka kobarste tegutsemine Alajões. Kevadise kuderände perioodil läbiviidud LIFE IP CleanEST projekti kalastiku uuringud kinnitasid paisu olulisust rändetakistusena. Paisualusesse piirkonda jõudsid nii kivilembesed kui ka taimestikule kudejad (haug, latikas, teib jne, sh kaitsealune vingerjas).

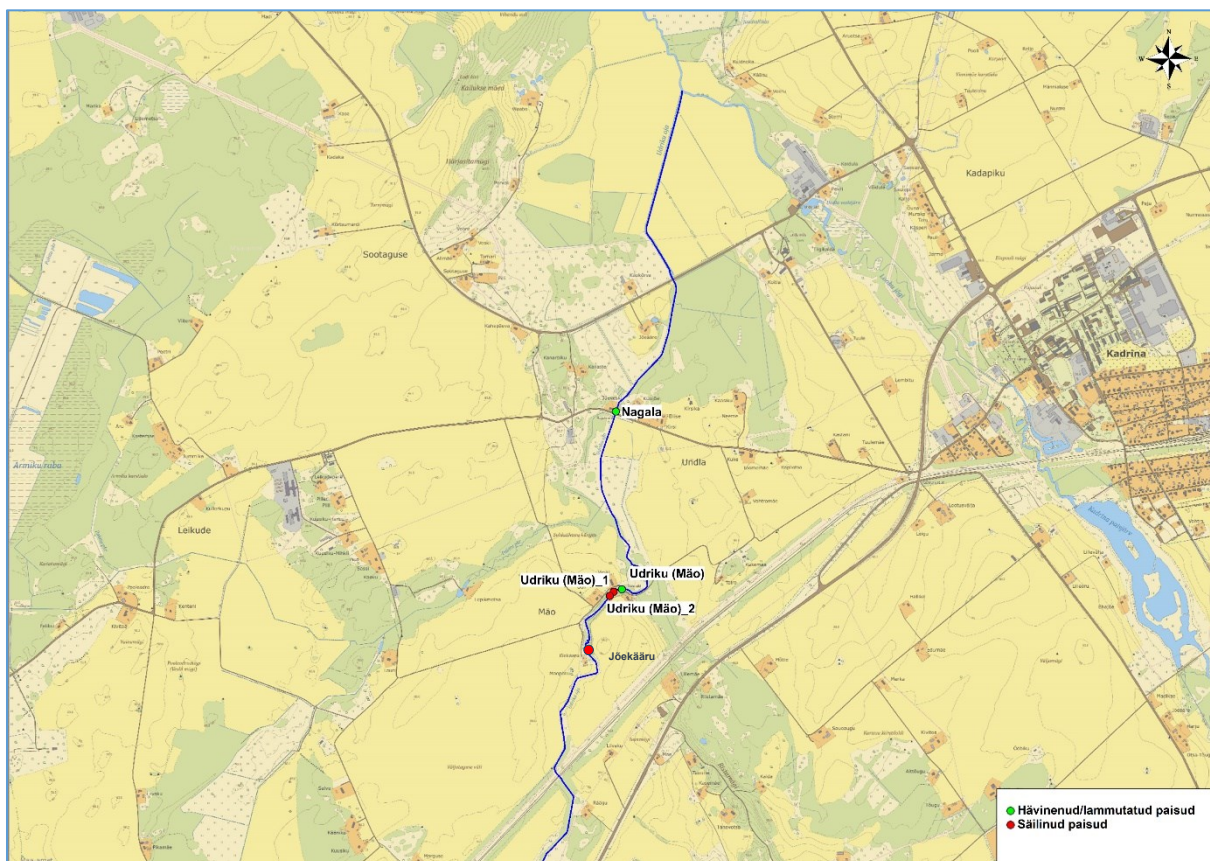
Joonis 2. Udriku oja paisud<sup>17</sup>.

Keskkonnaregistri andmetel on ojale rajatud viis paisu: Udriku (Mäo)\_2 (PAIS017522, VMK 2015–2021 meetmetabeli rida 2034<sup>15</sup>) ja Jõekäär (PAIS027030) ning hävinenud/lammutatud paisud Nagala (PAIS023570), Udriku (Mäo) (PAIS017520) ja Udriku (Mäo)\_1 (PAIS017521) (joonis 2). Udriku ojas on ulatuslikult forellile ja sõõrsuudele sobivaid kude- ja elupaiku, kaheaastaste forelli laskujate arvuks on hinnatud 1006<sup>16</sup>. Udriku ojal kahel allesjäänud paisul, Udriku (Mäo)\_2 (PAIS017522) ja Jõekäär (PAIS027030), puudus otstarve. Mõlema allesjäänud paisu puhul oli võimalik ojas paigaldatud kivid kerge vaevaga eemaldada ja nendest kujundada varjepaiku. Tööde tegemiseks ei olnud vaja koostada projekti/inseneritehnilist joonist. Paisude eemaldamise tööd tehti 2021. aastal talgu korras.

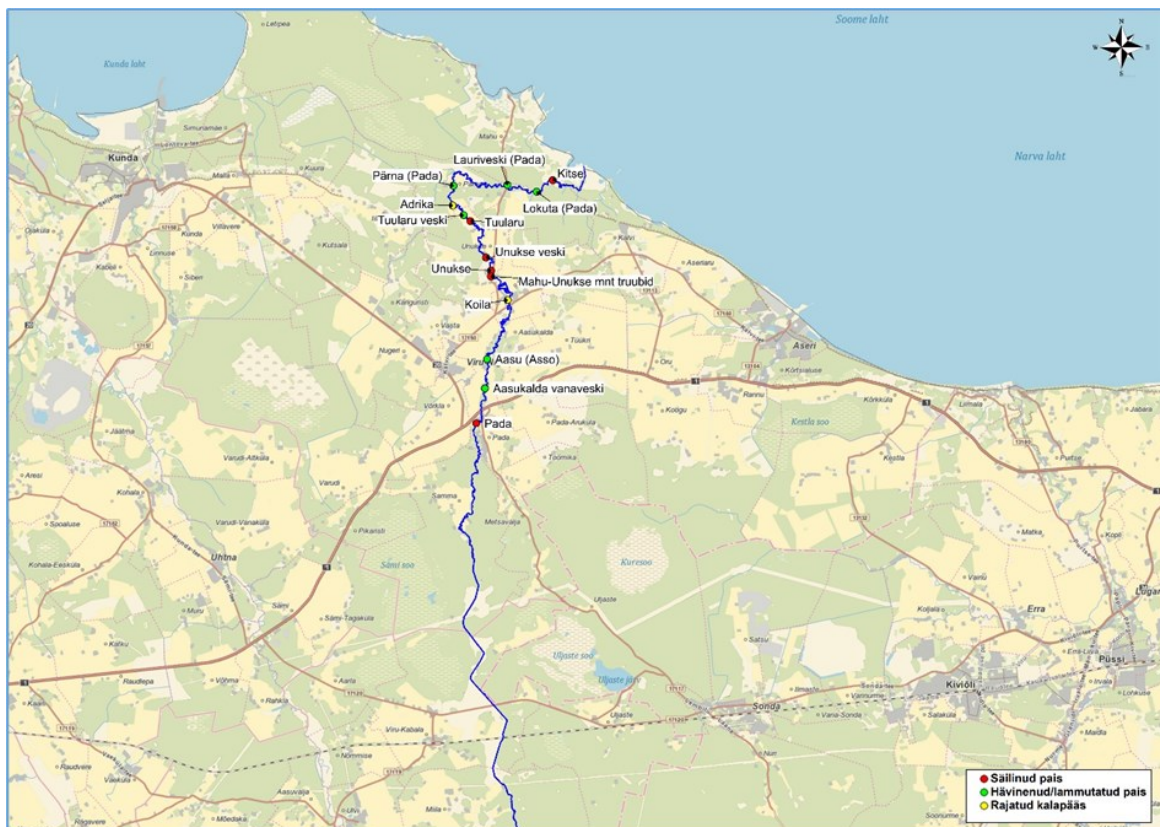
Joonis 3. Pada jõe paisud<sup>23</sup>.

Lagunenud või lammutatud on Lokuta (PAIS016640), Lauriveski (PAIS019950), Pärna (PAIS019960), Tuularu veski (PAIS023630), Aasu (Asso) (PAIS010490) ja Aasukalda vanaveski (PAIS010500) paisud (joonis 3).

Raskesti ületatavad paisud on olnud Pada 2 kogumil Unukse (PAIS023640) ja Pada 1 kogumil Pada (PAIS018300) koosmõjus kopra paisuga Pada paisuvarest ülesvoolu (foto 7 ja foto 8).

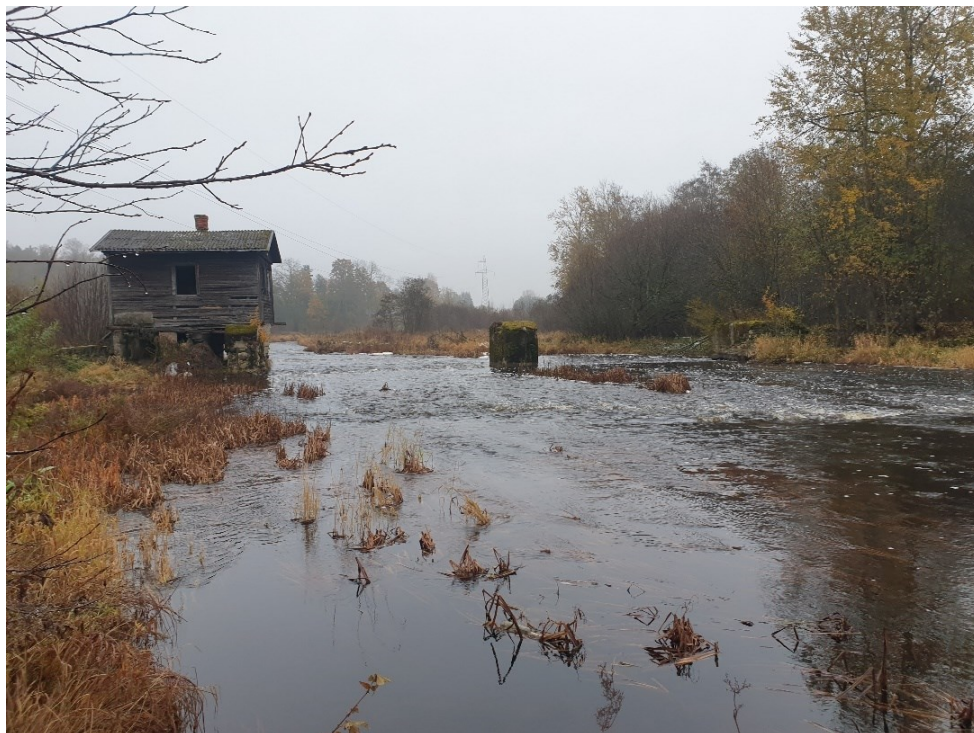
Foto 15. Lehtmetsa pais (PAIS016430) (23.10.2023).

Sillaoru paisu juurde on rajatud möödaviik-kalapääs ning Lohkuse paisu juurde on rajatud möödaviik liigvee juhtimiseks. Lohkuse möödaviik ei ole kalapääsuna arvel, kuid see on kalapääsuna ja kärestikulise elupaigana efektiivne ning väärtuslik. Lehtmetsa pais on küll säilinud, kuid see on kaladele ületatav.

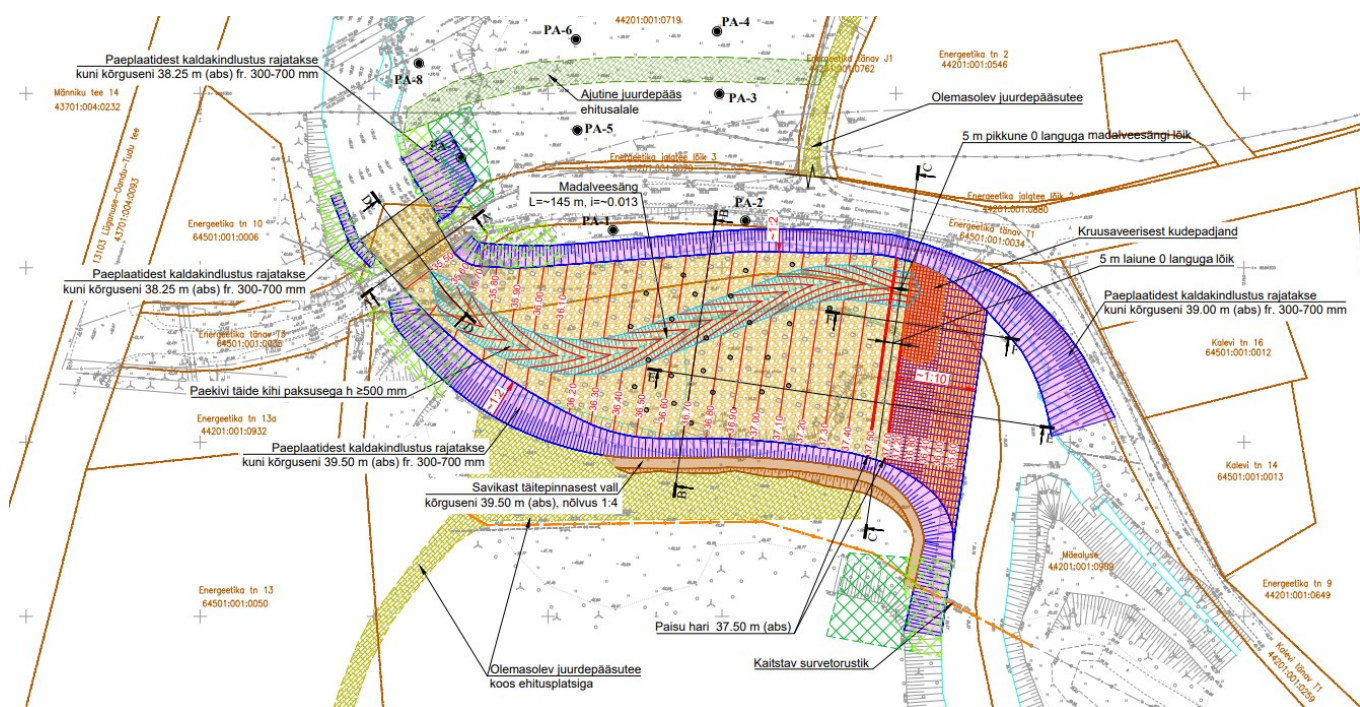
Joonis 6. Püssi paisu juures kärestik-kalapääsu asendiplaan<sup>32</sup>.

hankedokumentid on lisatud aruande lisadesse 15 ja 16. Projektiga anti lahendus kalade läbipääsu tagamiseks Purtse jõel Püssi paisu juures kärestik-kalapääsuga (joonis 6). Samuti koostati lahendus ehitustöödeks vajaliku juurdepääsutee korrastamiseks, AS Repo Vabrikud veehaarde veetaseme hoidmiseks. Projektis anti soovitusi kaitsta tööde tegemisel olemasolevaid survetorustikke ja sidetrasse. Kärestik-kalapääs rajatakse Püssi paisust ülesvoolu Energeetika tn 8 (kü 64501:001:0014), Tuhamäe (kü 64501:001:0026) ja Mäealuse (kü 44201:001:0909) katastriüksusele. Looduslähedase kärestik-kalapääsu pikkus on projekteeritud ~135 m ja lang 1,5%. Kärestikule rajada ~145 m pikkune ja V-kujuline madalaveesäng laiusega 10 m ning sügavusega 0,3 m, mis varieerub kärestiku alumises osas.

Esialgne põhiprojekt sisaldas lisaks kalapääsu rajamisele ka paisu teenindava silla rekonstrueerimise projektlahendust, kuid ehitusloa taotluse menetluse käigus selgus, et silla rekonstrueerimise projektlahendus ei sobi kõigile osapooltele. Selle tõttu jäeti kalapääsu rajamise ehitushankest ja ehitusloast välja paisu teenindava silla rekonstrueerimine. Aruande lisasse 16 on lisatud kalapääsu rajamise põhiprojekt ilma paisu teenindava silla rekonstrueerimiseta.

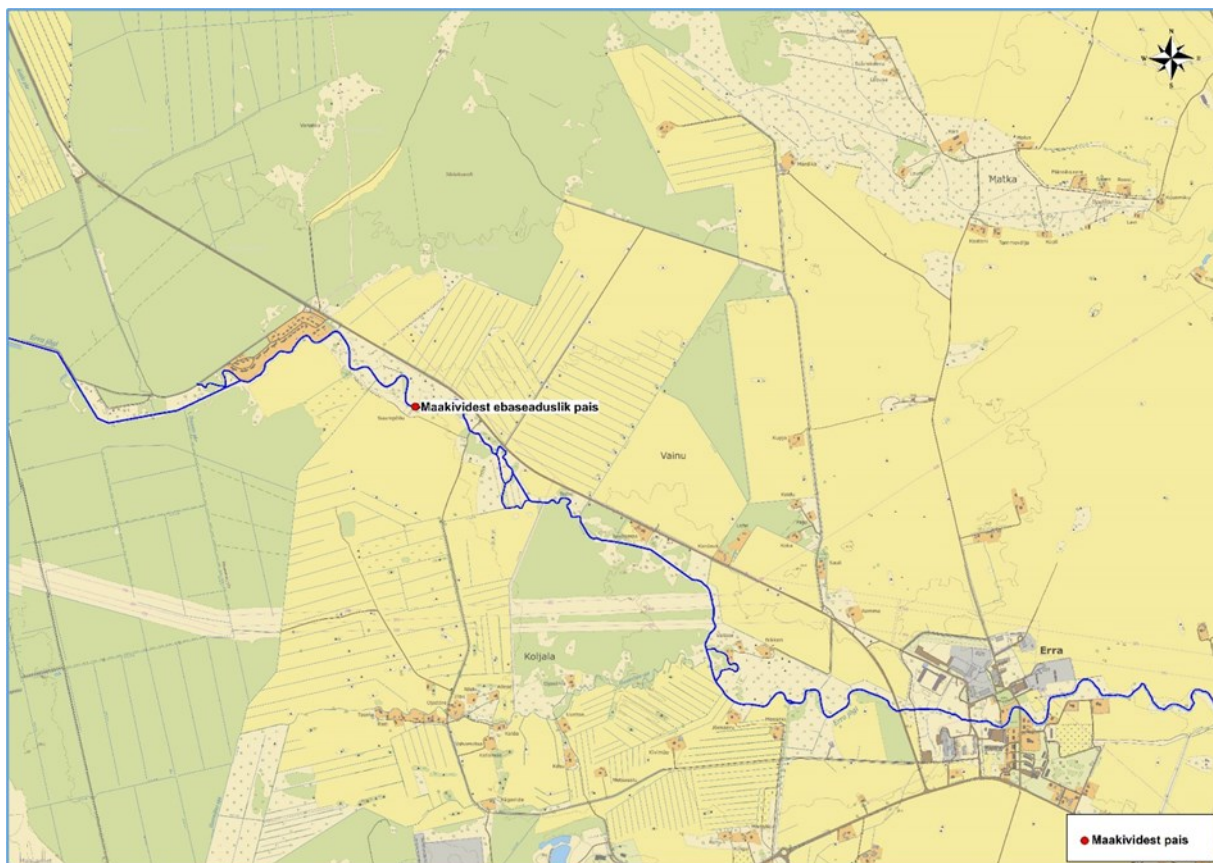
Joonis 7. Erra jõe maakividest paisu asukoht<sup>33</sup>

Erra pais (PAIS027240) asus Erra jõel. Maakividest pais paiknes Koljala külas Lüganuse vallas Ida-Viru maakonnas katastriüksustel 75101:003:0187 ja 75101:001:0296 (joonis 7). VMK 2023. aasta vahehindamise põhjal on Erra jõe ökoloogiline seisund kesine. Peamiseks kesise seisundi põhjustaja on jääkreostus. Varasemalt oli halva ökoloogilise seisundi põhjustaja lisaks reostusele ka paisutamine. 2023. aastal likvideeriti Erra pais ja sellega koos paisutus, kuid selle mõju avaldumine võib aega võtta. Koondhinnang on Erra jõel halb.

Objekti eemaldamise vajadus oli meetmena kirjas 2022–2027 perioodi veemajanduskavade meetmeprogrammis (tabel3meede1238 – Ebaseadusliku paisutuse likvideerimine Erra jõe keskjooksul (maakividest inimtekkeline pais Kõrkküla–Erra maanteelt Suurepõllul)<sup>34</sup> (foto 24).

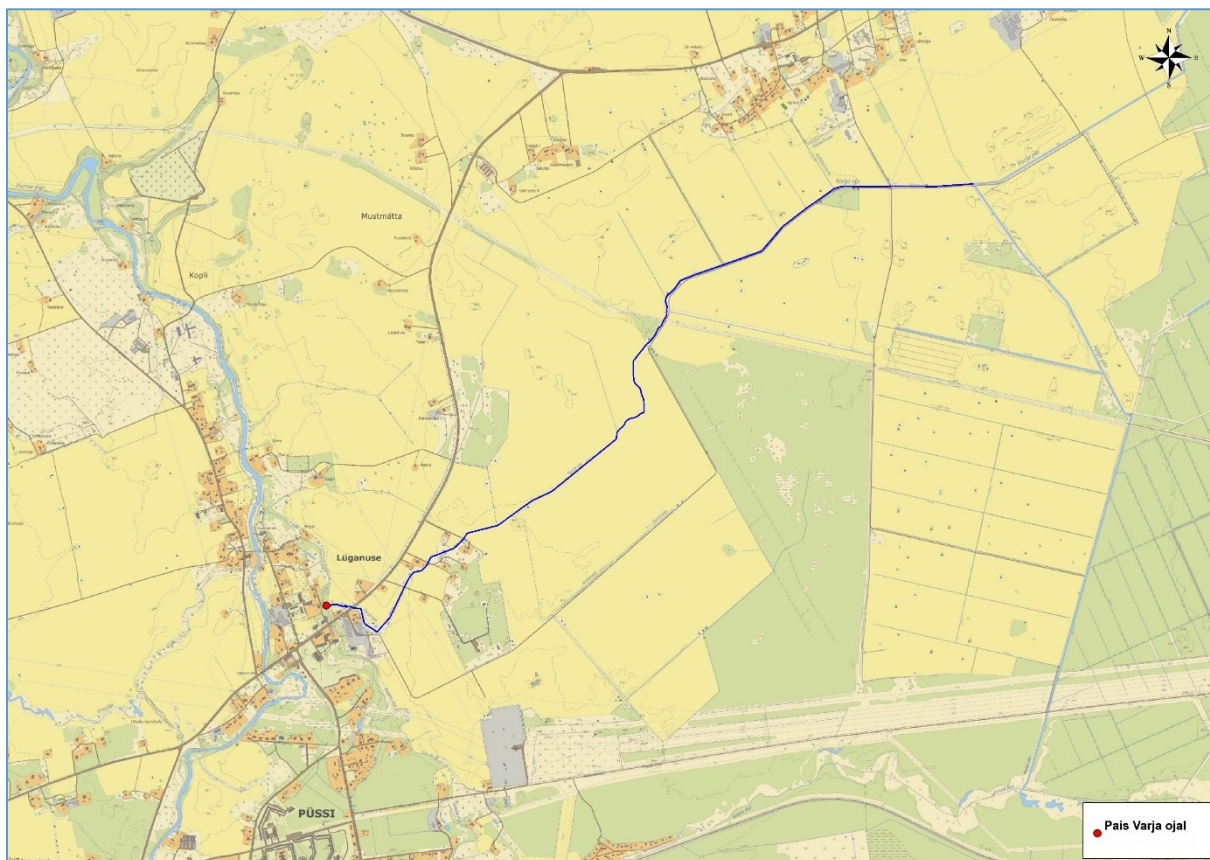
### Joonis 8. Varja ojale rajatud pais<sup>36</sup>

Purtse jõestiku Kohtla jõe lisajõe Varja oja suudmes asus lagunenud puitvarjadega reguleeritav kõrgune pais (0,4 m) Varja pais (PAIS027250; VMK 2022-2027 meetmeprogrammi meede 1259<sup>35</sup>) (joonis 8 ja foto 26).

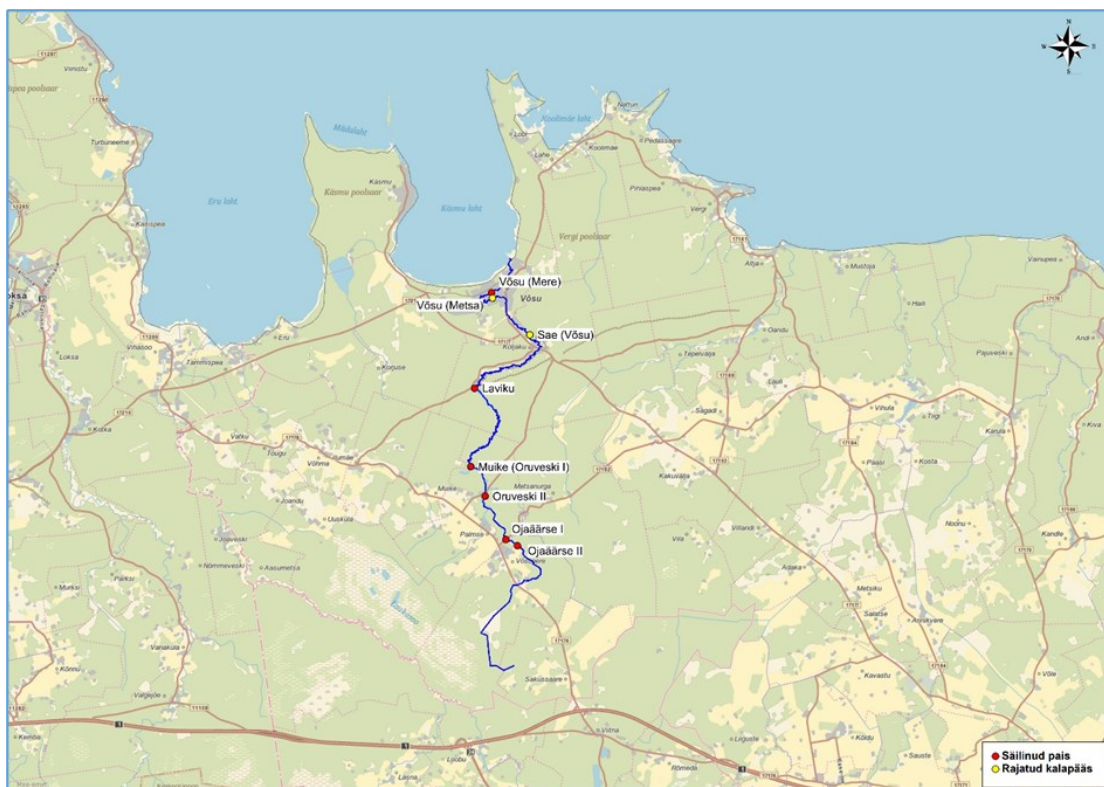
Joonis 10. Võsu jõele rajatud paisud<sup>44</sup>.

Võsu jõel on ajalooliselt olnud 8 paisu, millest enamik on veel säilinud (joonis 10). Võsu 1 kogumil on Ojaäärse II (PAIS025860), Ojaäärse I (PAIS025850), Oruveski II (PAIS018610), Muike (Oruveski I) (PAIS018600), Laviku (PAIS014240). Võsu 2 kogumile jäävad Sae (Võsu) (PAIS014250), Võsu (Metsa) (PAIS026680), Võsu (Mere) (PAIS026670). Endise Sae paisu (PAIS014250) juurde on rajatud looduslähedane tehiskärestik ning Metsa paisu (PAIS026680) sisse on tekitatud kalade läbipääsu tagamiseks ava, kuid see ei ole piisav. Teatud vooluhulkade juures ei ole pais ilmselt läbitav näiteks jõesilmule ja teistele viletsama ujumisvõimega kalaliikidele.
