# LIFE IP CleanEST projekti tegevus C.8.

Veest sõltuvate looduslähedaste elupaikade võrgustiku kujundamine kaevandatud aladel

## Ülevaade nikli sisaldusest Aidu ja Narva karjääri tranšee 13 veekogude süsteemis

Tallinn 2020

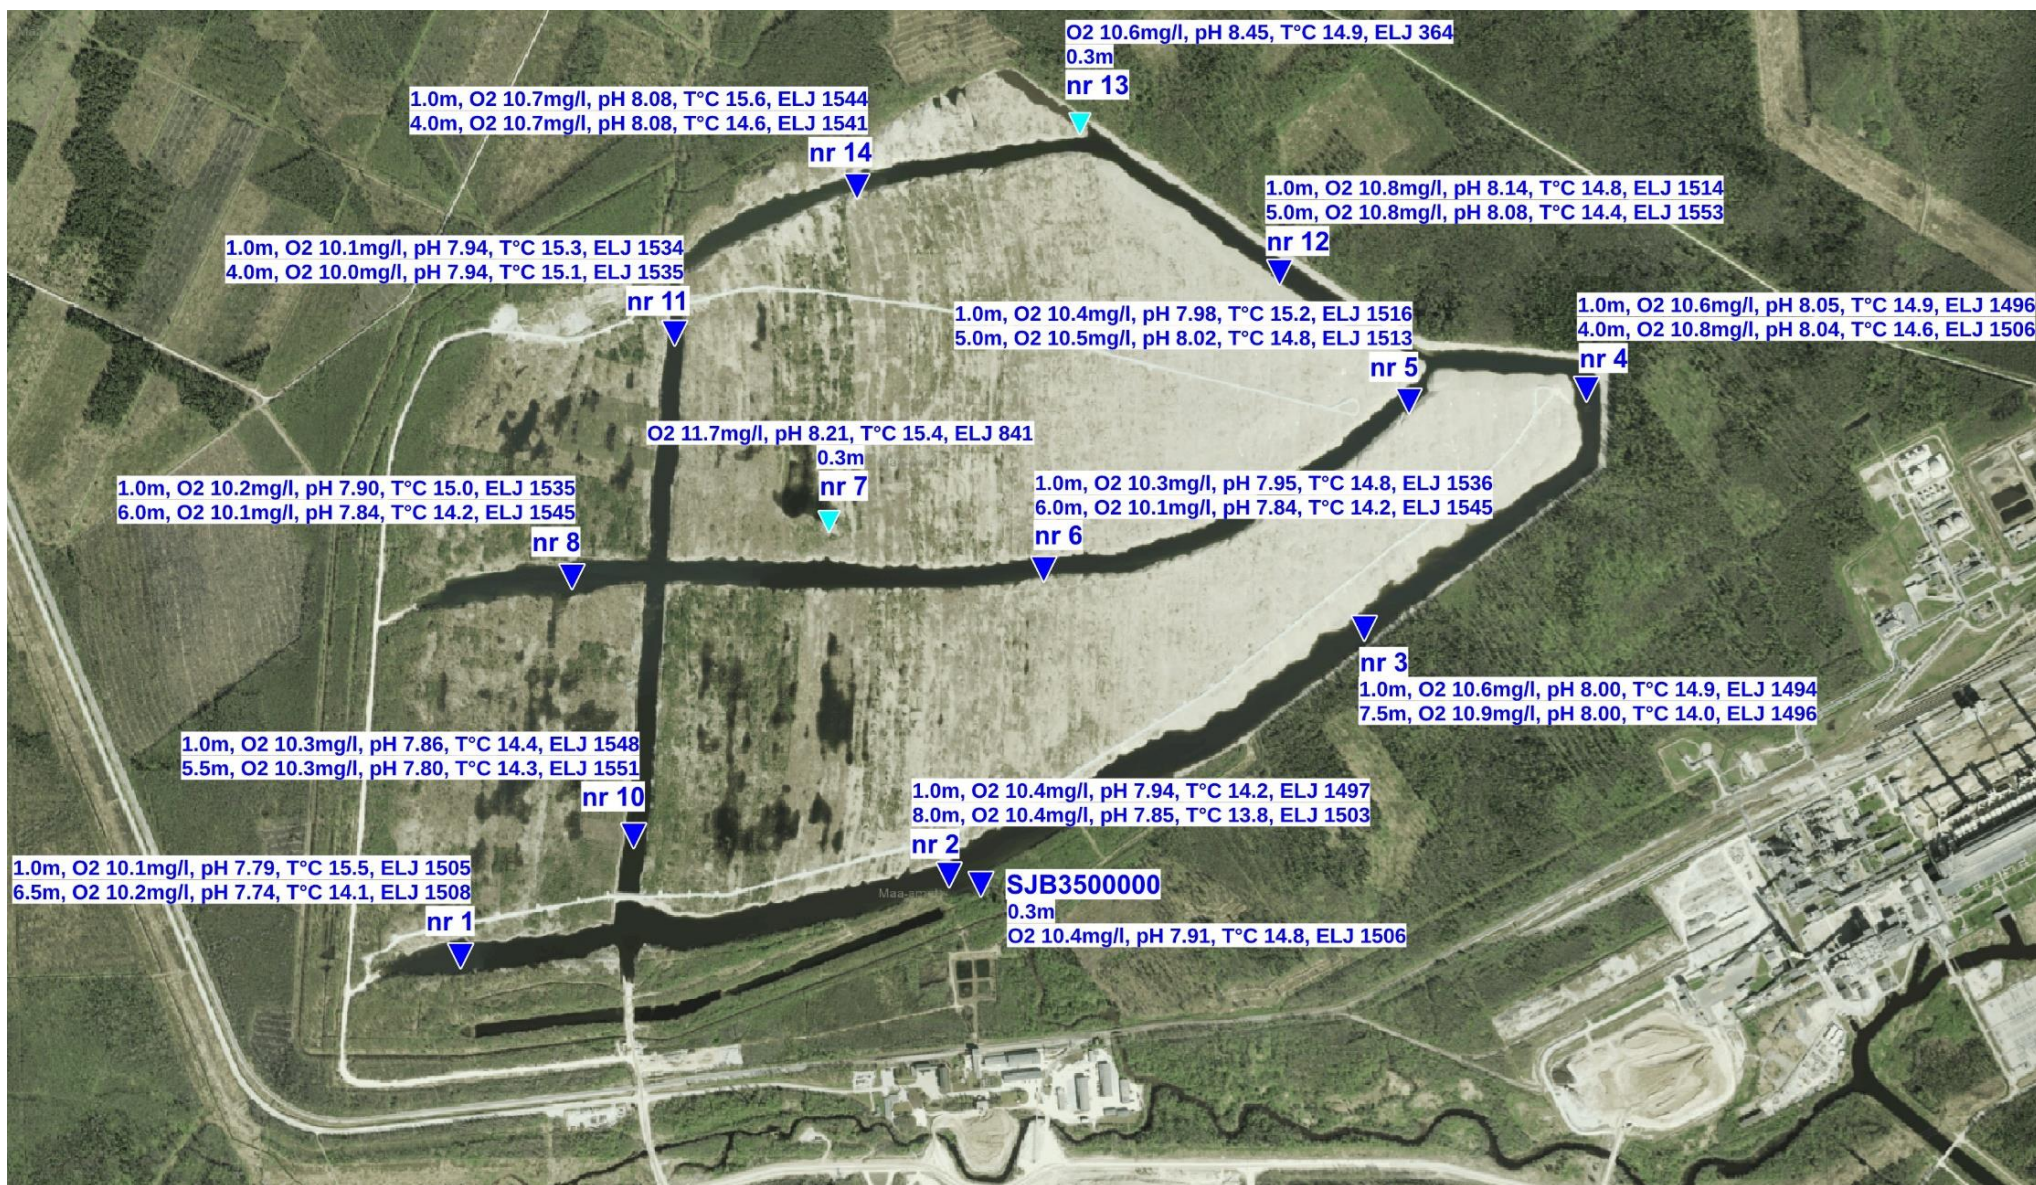
Joonis 16 Narva karjääri tranšee 13 alal 24.09.2020 proovivõtul mõõdetud näitajad

Narva karjääri tranšee 13 veekogude sügavused on alla 10 m ja proovivõtu ajal vee kihistumist ei täheldatud. Kohapeal proovivõtul mõõdetud näitajad sügavuse suurenedes oluliselt ei muutunud ja nikli sisaldused olid väikesed, väiksemad isegi väljavoolust varem võetud veeproovides määratud nikli sisaldustest.
