# LIFE IP CleanEST (C.8)

## Sirgala II mäeeraldise korrastamise järel endise Viivikonna jaoskonna alal kujunevad veekogud ja nendega seotud märg- ning sidusalad

Tallinn 2024

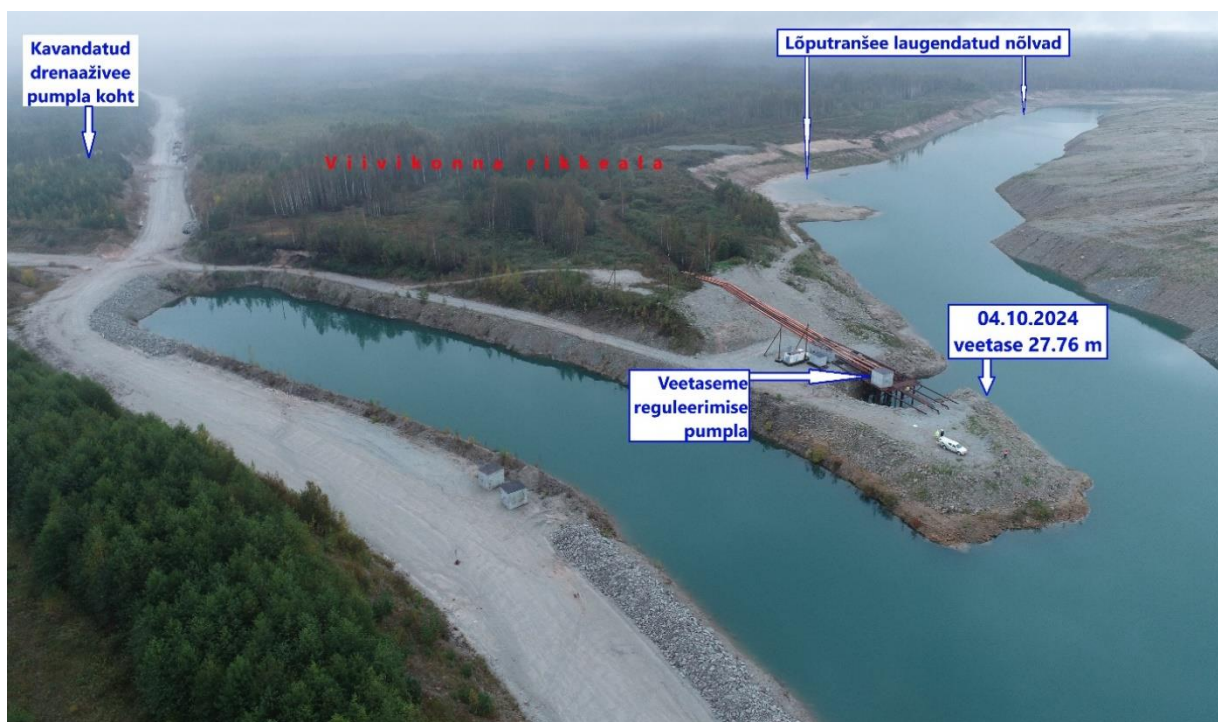
Foto 1. Sirgala II mäeeraldise korrastamise järel endise Viivikonna jaoskonna alal tekkiva suure vee- kogu lõunaosa (oktoober 2024)<sup>2</sup>.

Sirgala II põlevkivikarjääri mäeeraldisel korrastamisprojekt [11] näeb ette korrastataval mäeeraldisel ja varasemalt korrastatud Narva karjääri endise Viivikonna jaoskonna aladel suure tehisveekogu tekke (joonistel 1 ja 2, foto 1). Tekkiva veekogu veetase reguleeritakse pumpamisega absoluutkõrgusele ligikaudu 30 meetrit.

- Seni kuni puuduvad andmed Viivikonna rikkealal kaevandamata jäetud tervikust ida poole drenaaživeekraavi läbivoolavast veekogusest, ei ole võimalik soovitada tekkivas suures tehisveekogus veetaset kõrgemal hoida. Moodustuva suure veekogu Viivikonna rikkealast läbivoolava vee kinni püüdmiseks on korrastamisprojekti järgi rajatud drenaažikraav ja kavandatud drenaaživee pumpla (foto 1, foto 2).

Sirgala II põlevkivikarjääri mäeeraldise lõunapoolses lõputranšees (kaevetranšees on kaevandamine lõpetatud, joonisel 7) on korrastamisprojekti [11] kohaselt teostatud loodusliku varikaldega nõlvade laugendamist. Nii ette valmistades madalaveelise veekogu teket alal, kus põlevkivi jäeti Viivikonna rikke tõttu kaevandamata (foto 1 ja foto 8).

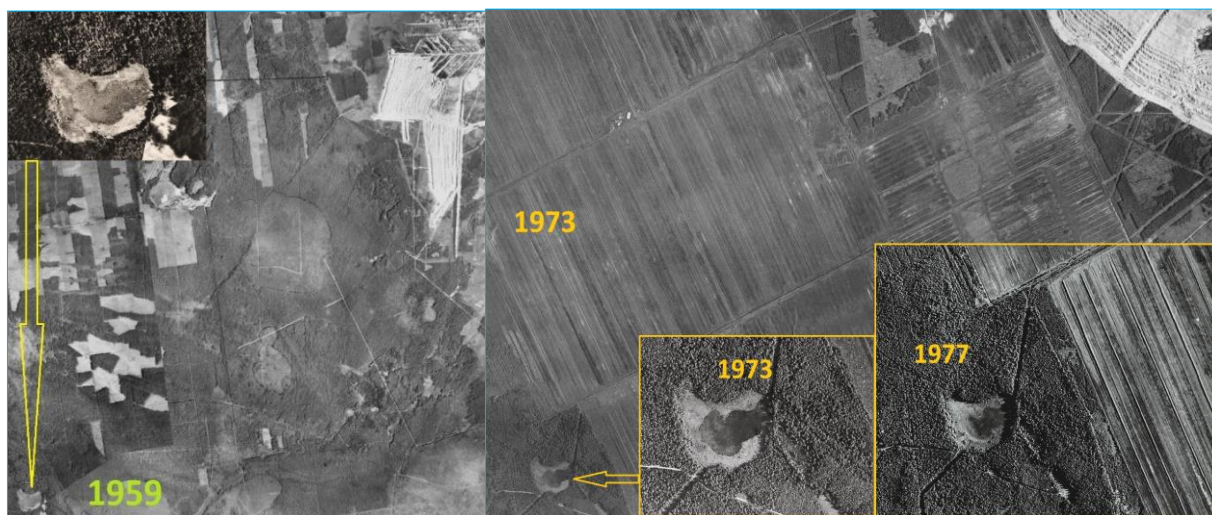
Joonis 3. Kihljärve kinnikasvamine on nähtav Maa-ameti ajaloolistel aerofotodel juba ajal, kui põlevkivi kaevandamine oli järvest mitme kilomeetri kaugusel.

Kurtna järvedest eelmise sajandi kuuekümnendatel vee ärajuhtimiseks rajatud uute kraavide<sup>3</sup> ja Oru turbavälja lõunaosa kuivenduse mõju on kiirendanud Kihljärve kinnikasvamist enam kui poole sajandi vältel (joonis 3), ja seda järve (foto 3) põlevkivikarjääris kavandatud veetaseme tõus ei taasta.

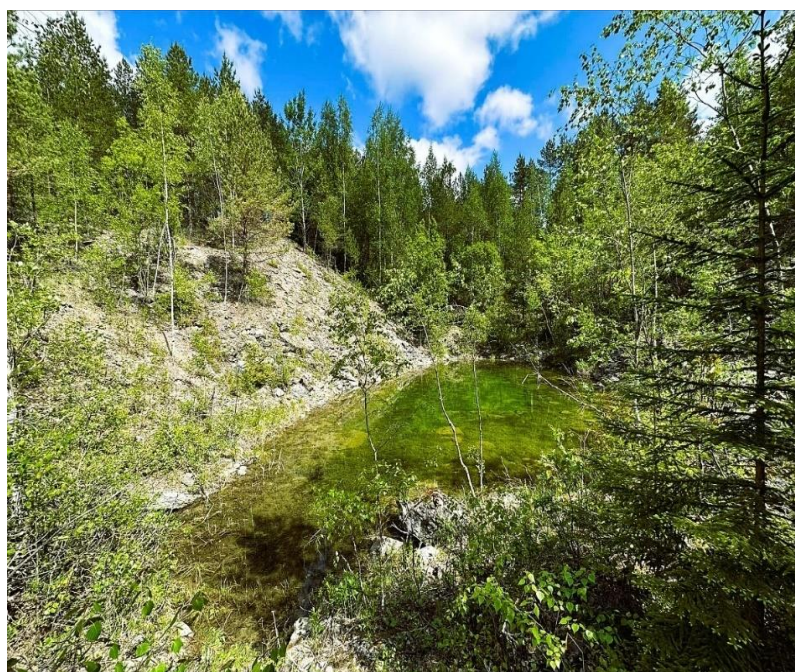
Foto 4. Joonisel 5 näidatud kirdepoolseimas olemasolevas väikeveekogus on oodatav teetaseme tõus ca 6.5 m, (juuni 2023).

Profiil A-B juures (joonised 2 ja 5) asuvad veekogud paiknevad täitepuistangu platoo keskel. Sealsetel järsakute nõlvadel kasvavad puud on tekkinud looduslikult (foto 4). Kõrgvee perioodil võib veetase tõusta kuni 31 meetri absoluutkõrguseni.

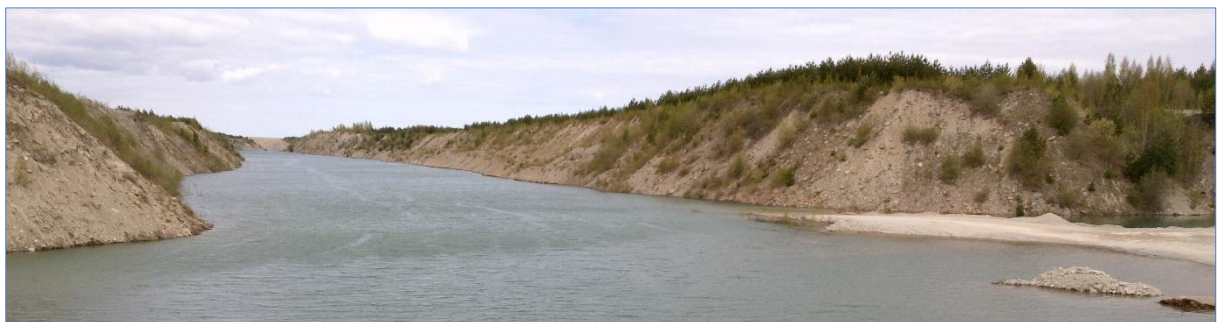
**Foto 5. Väljaveotranšeedes taimestuvad tagasitäite puistangu nõlvad looduslikult küllalt kiiresti kui puistanguplattoo on metsastatud (mai 2024).**

Kuna väljaveotranšeed (foto 5) on kaevandamise lõpetamisel mitmekümne aasta vanused, tranšeeveertel on looduslikult tekkinud taimestik ja puud ning puistanguplatoodel on juba kasvav mets, siis väljaveotranšeede ääres loodusliku varikaldega tagasitäite nõlvade laugendamist ei tehta. Nõlvade laugendamine hävitaks osa seal looduslikult tekkinud ja istutatud puid.

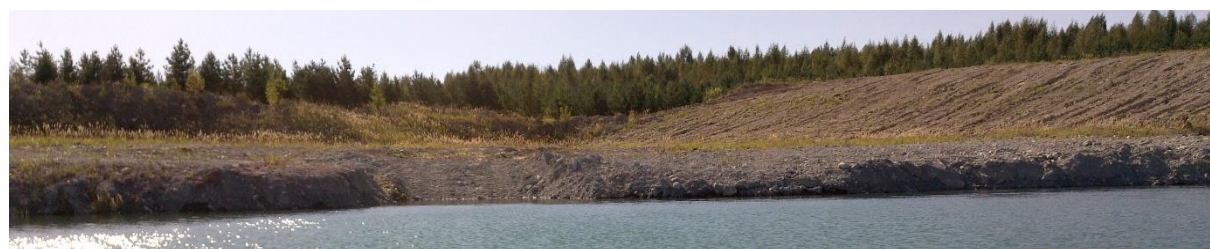
**Foto 7.** Kuna veekogu veetase tõuseb pildistamisaegselt (september 2024) tasemest 2.5 m, tekib siia madalaveeline veekogu märgalaga.

Sirgala II põlevkivikarjääri mäeeraldise põhjapoolses lõputranšees (kaevetranšees on kaevandamine lõpetatud, joonisel 7) on järgides korrastamisprojekti [11] tehtud puistanguplatoo loodusliku varikaldega nõlvade laugendamist (foto 6) ja jäetud alad madalaveelise veekogu ja märgalade (foto 7) tekkeks (joonis 8).

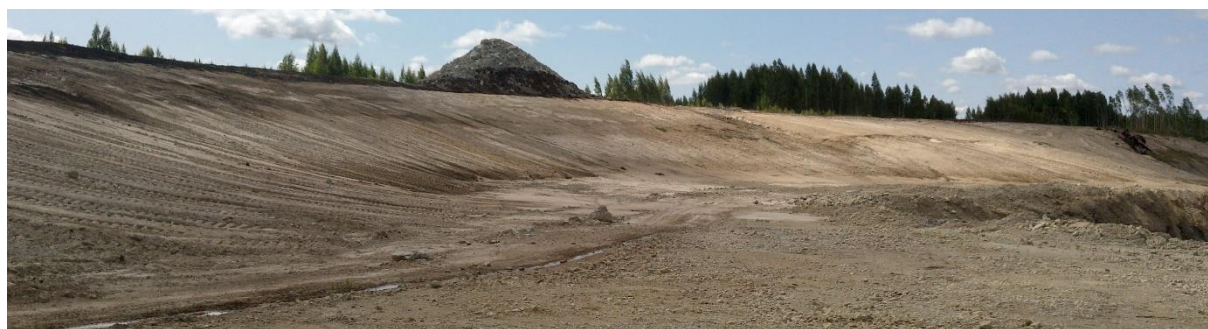
Foto 8. Viivikonna lõunapoolse lõputranšee laugeks planeeritud lõunanõlv juunis 2023 (taseme-reguleerimise pumpa juures).
